## A3. Fichas PIA actualizadas

### A3.I Itinerario Principal\_ Zona Centro

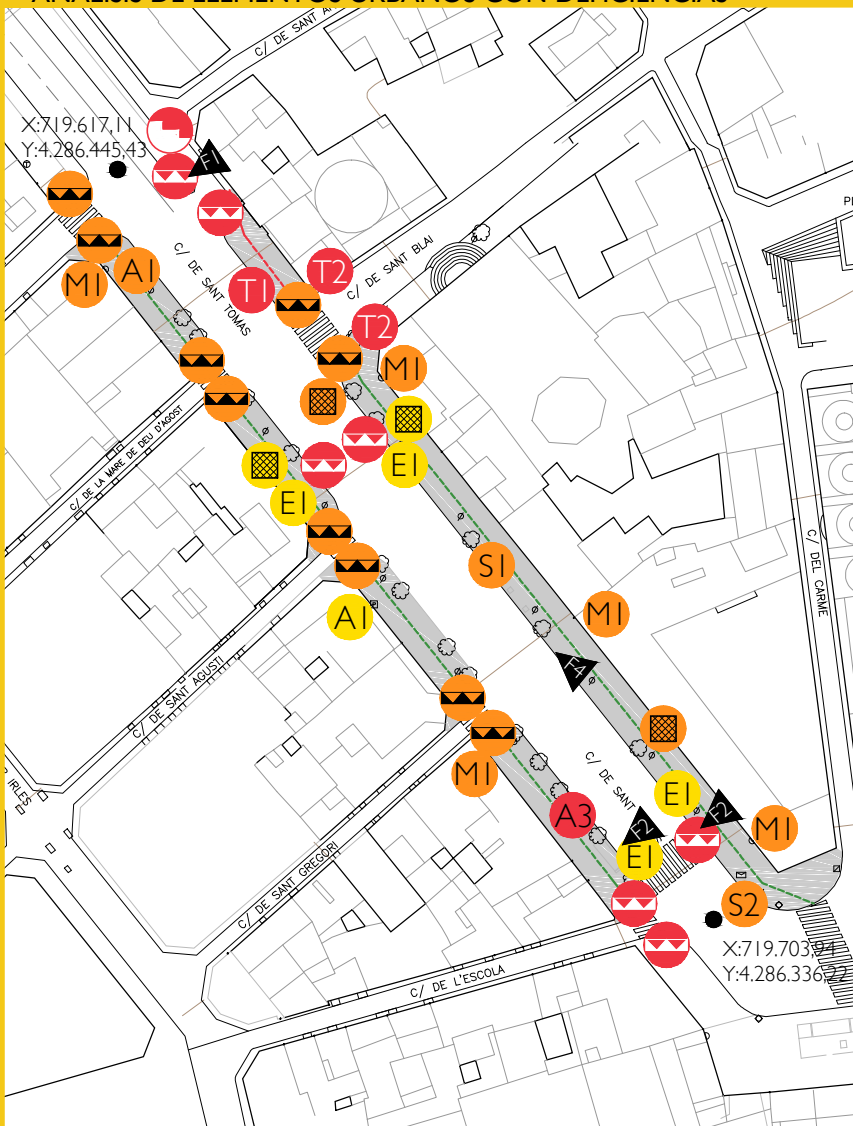
- Desnivel no señalizado.
- Vados peatonales mal diseñados y/o ubicados.
- Hay elementos que por su ubicación y/o diseño hacen itinerario inaccesible puntualmente.

| ACTUACIONES DE MEJORA | | PRESUPUESTO | . 00 00 |
|---|--|---|---|
| Barrera de protección de 90 cm de altura.<br>Desplazamiento / Ajuste altura boca de papelera.<br>Desplazar postes y elementos de señalización.<br>Desplazamiento y modificación de semáforo.<br>Desplazamiento de farola. | | | |

| INTERVENCIÓN | | MODERADA | | |
|---|--|---|---|---|
| Intervención puntual en VADOS PEATONALES y elementos urbanos. | | Prioritaria | Moderada | No necesaria |

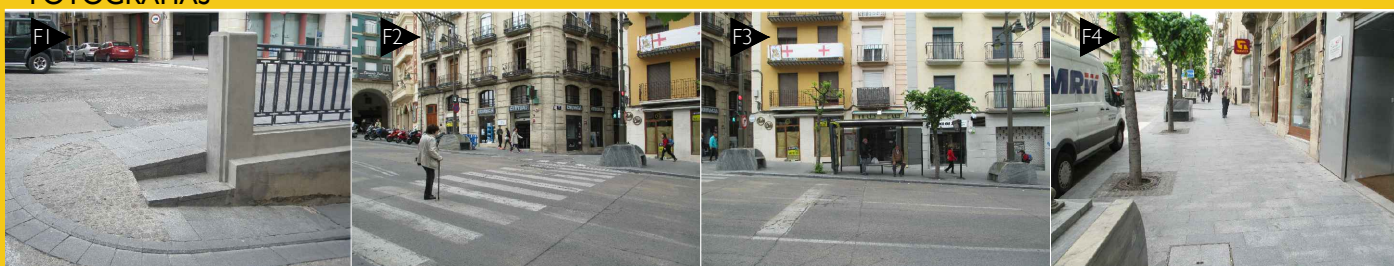
| CONCLUSIONES |
|---|
| <p>La calle Santo Tomás, tiene un nivel de accesibilidad ACCESIBLE CONVERTIBLE dado que cuenta con unos anchos libres de paso suficientes.</p> <p>Hacer accesible esta calle implica la adecuación de los vados peatonales, así como la sustitución de aquellos elementos mal diseñados y el traslado de los que están mal ubicados.</p> |

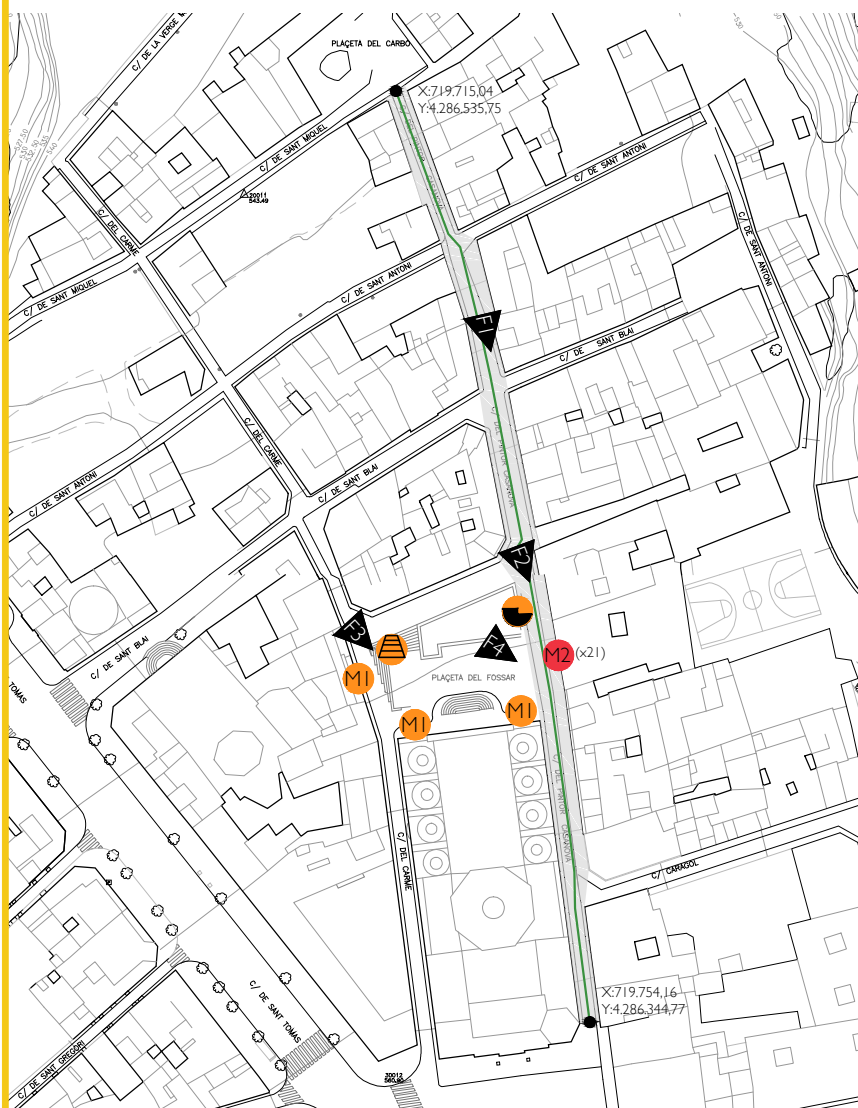
- Mobiliario urbano mal diseñado y/o ubicado como bolardos.
- Itinerario en Espacio Público no señalizado.

Señalización pavimento advertencia en itinerario de espacio público.  
Barandilla.  
Desplazamiento / Ajuste altura boca de papelera.  
Sustituir bolardo.

Intervención de señalización en ITINERARIO de espacio público y adecuación de mobiliario urbano (papeleras y bolardos).

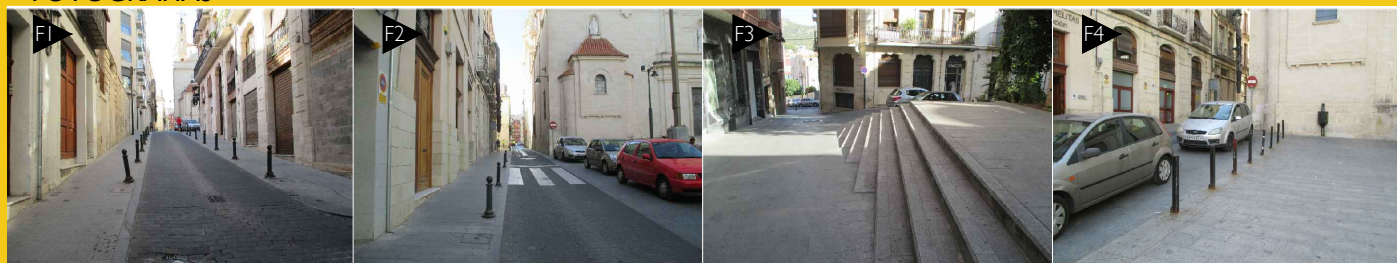
La calle Pintor Casanova se encuentra actualmente como plataforma única, no existiendo desnivel entre la calzada y las aceras, siendo por tanto ACCESIBLE. Los bolardos instalados en esta calle no cumplen ni en diseño ni en ubicación, al no dejar el paso mínimo de 1,80 m. En el espacio público adjunto, la Plaça del Fossar, se debe señalar correctamente los desniveles existentes.

No se considera una INTERVENCIÓN PRIORITARIA, a pesar de ello se recomienda adecuar el itinerario y sustituir los elementos del mobiliario urbano que no cumplen con los parámetros establecidos.

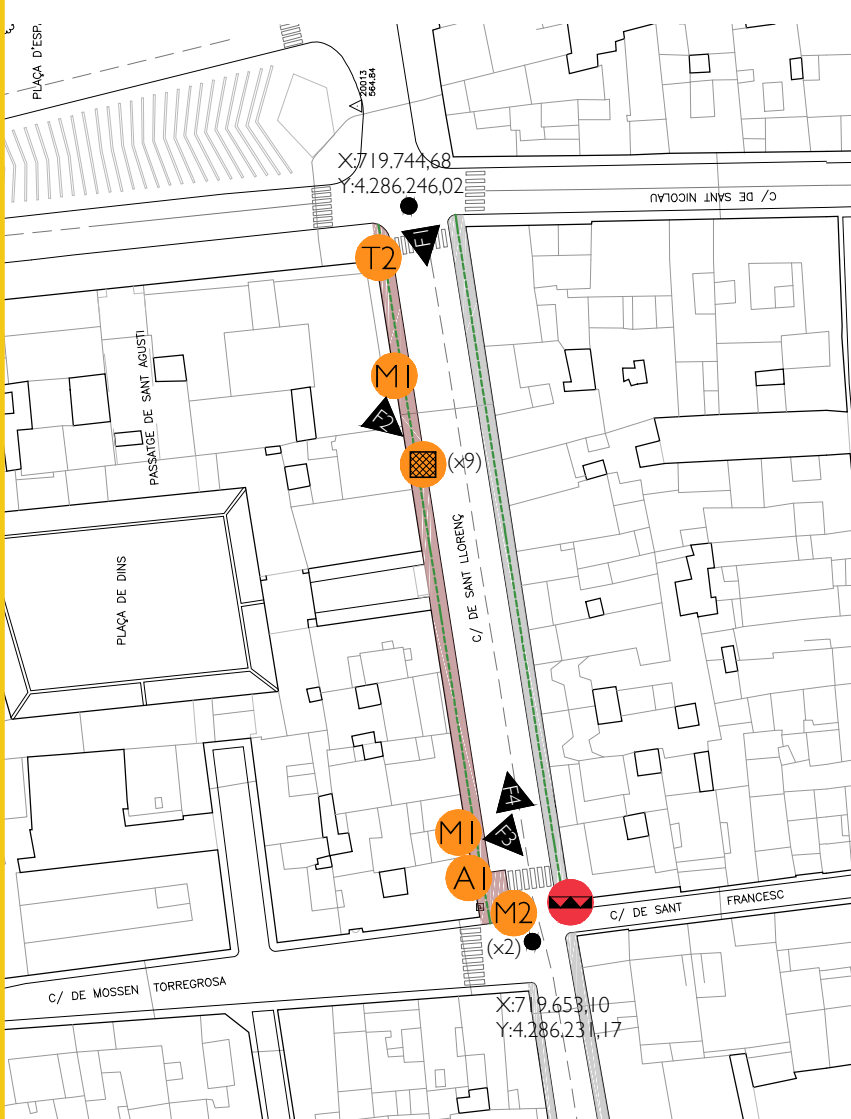
- Pavimento deslizante en mojado.
- Vado de la acera par no accesible.
- Elementos del mobiliario urbano mal ubicados y/o diseñados.

Intervención global de mejora de la resbaladidad del pavimento y puntual en VADO y elementos del mobiliario urbano.

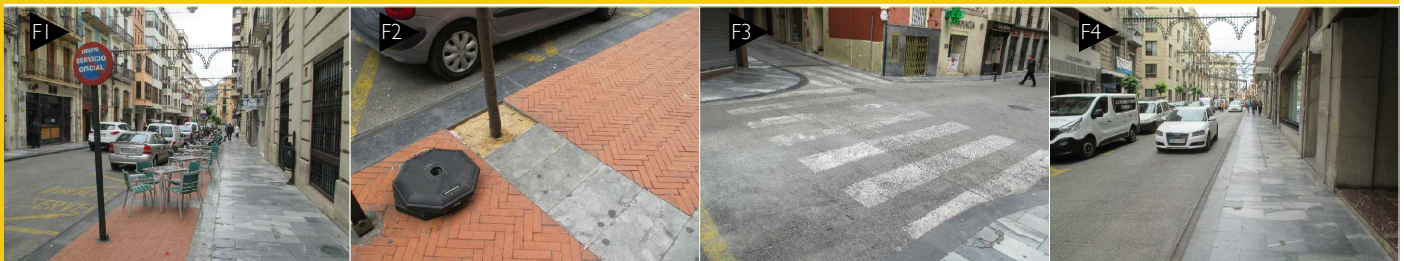
El primer tramo de la calle Sant Llorenç presenta anchos de paso suficientes. La problemática principal la encontramos en la resbaladidad del pavimento y en la adecuación de los vados peatonales.

Se considera una INTERVENCIÓN MODERADA, pues se trata de actuaciones puntuales en un Itinerario principal de acceso al Ayuntamiento.

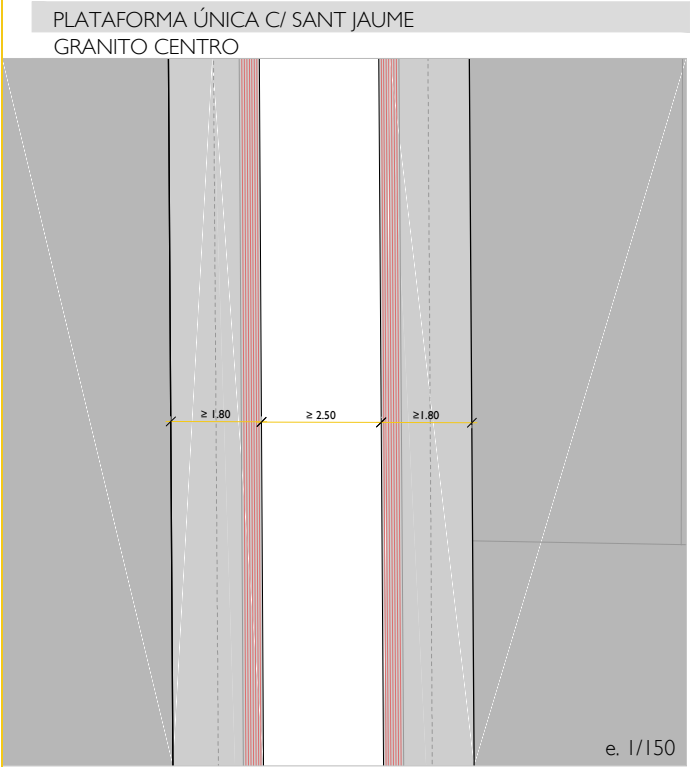
| CONCLUSIONES |
|---|
| <p>La C/ Sant Jaume no cumple con los anchos mínimos de aceras, por tanto es INACCESIBLE.</p> <p>Hacer accesible esta calle implica su reurbanización.</p> |

| ACTUACIONES DE MEJORA | PRESUPUESTO | 100.700,00 € |
|---|---|---|
| <div>Plataforma única Sant Jaume. / Tipo Urbanización: Mármol Centro.</div> <div>Modificación de señal de tráfico y elementos publicitarios.</div> | <div>Presupuesto de Ejecución Material [PEM]</div> <div>Presupuesto de Ejecución por Contrata [PEC]</div> <div>HONORARIOS TÉCNICOS</div> <div>TOTAL PRESUPUESTO GENERAL</div> | <div>64.500,00 €</div> <div>92.900,00 €</div> <div>7.800,00 €</div> <div>100.700,00 €</div> |

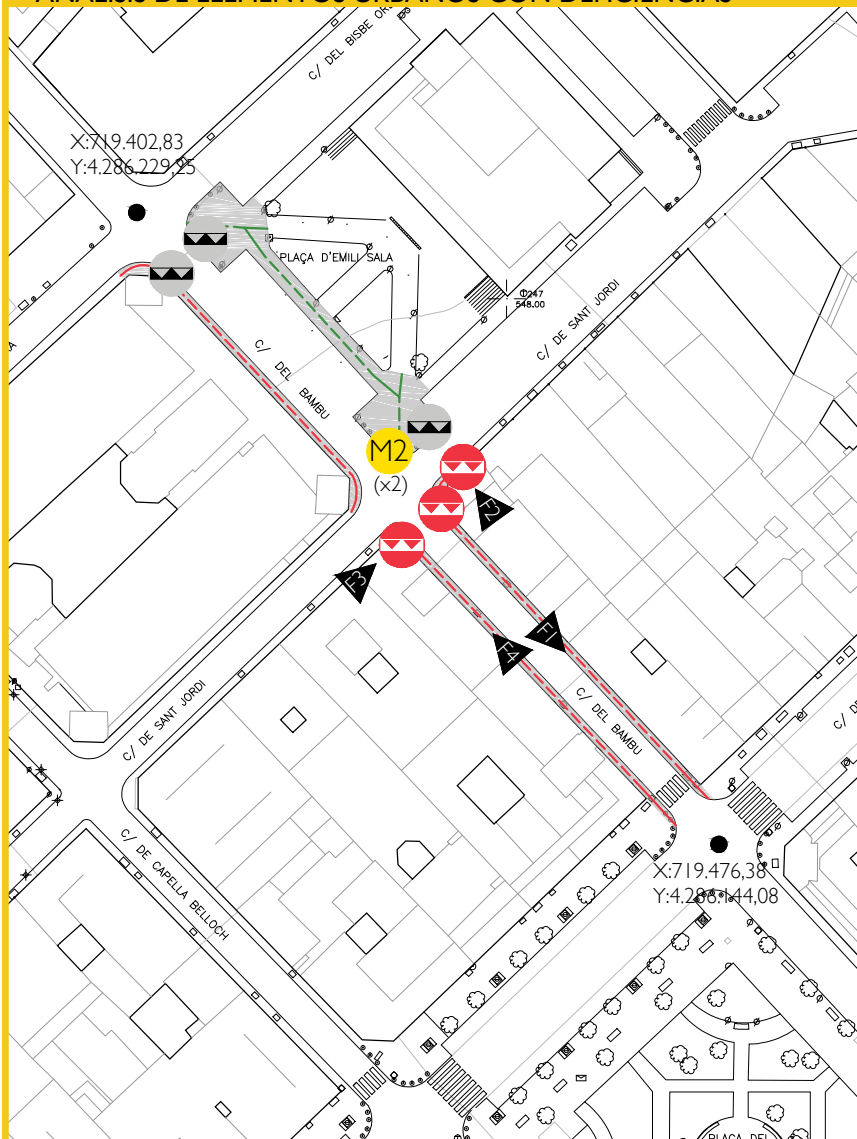
- Los anchos libres de las aceras no alcanzan el mínimo establecido.
- Vados peatonales mal diseñados y/o inexistentes.
- Elementos urbanos con deficiencias..

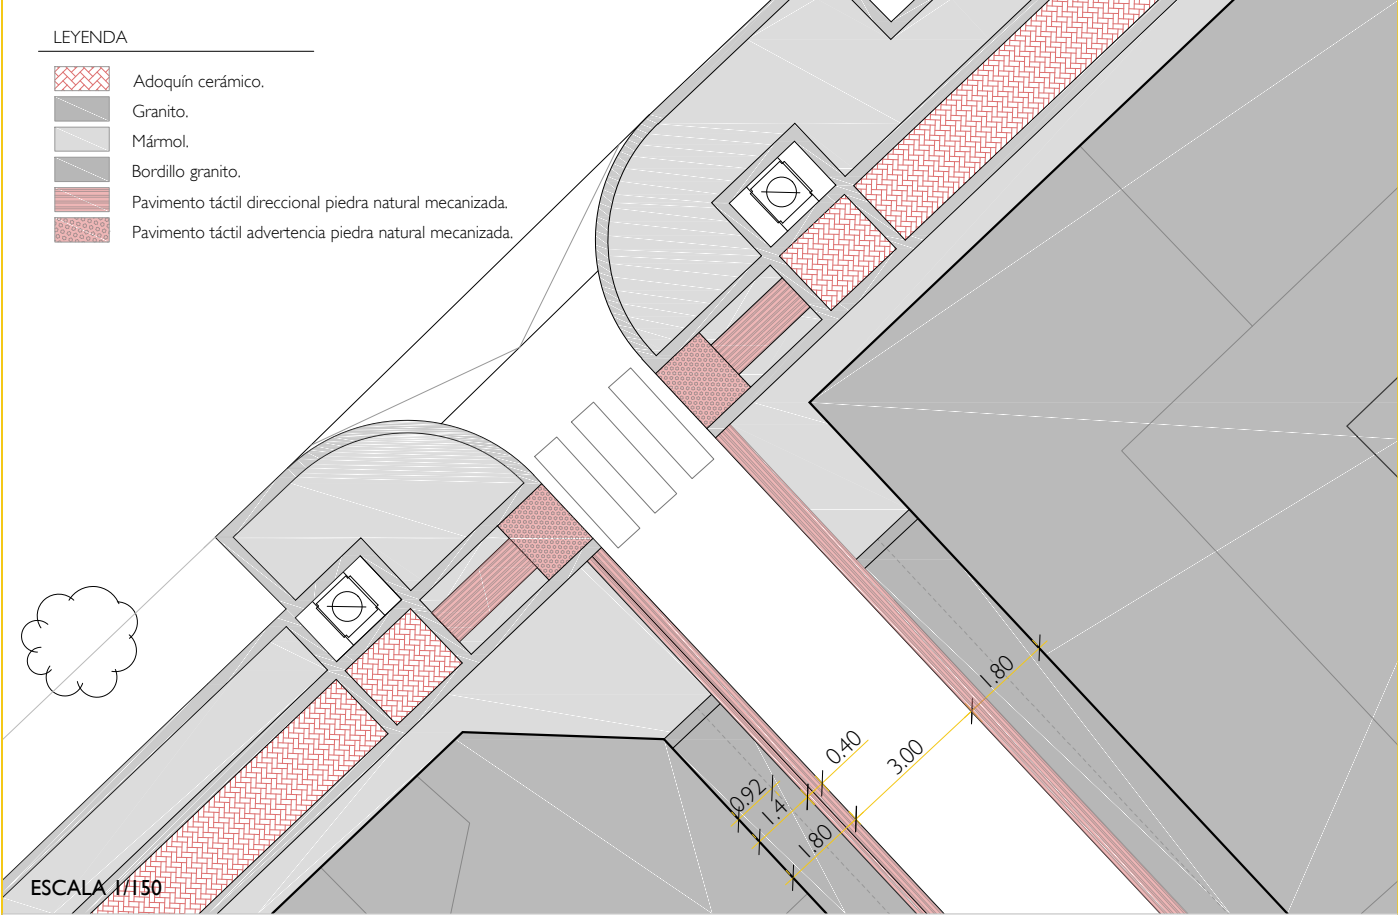
AMPLIACIÓN DE ACERAS Y ADECUACIÓN DE VADO DE C/ JOAN DE JOANES CON PAÍS VALENCIÀ

Las deficiencias que presenta la C/ Joan de Joanes no se pueden subsanar de manera puntual dado que implica la ampliación de toda la acera y, por tanto, la reurbanización de toda la calle.

| ACTUACIONES DE MEJORA | PRESUPUESTO | 167.900,00 € |
|---|---|---|
| Reurbanización con Plataforma única: Granito, pavimento táctil direccional y calzada de hormigón. | Presupuesto de Ejecución Material [PEM] | 109.000,00 € |

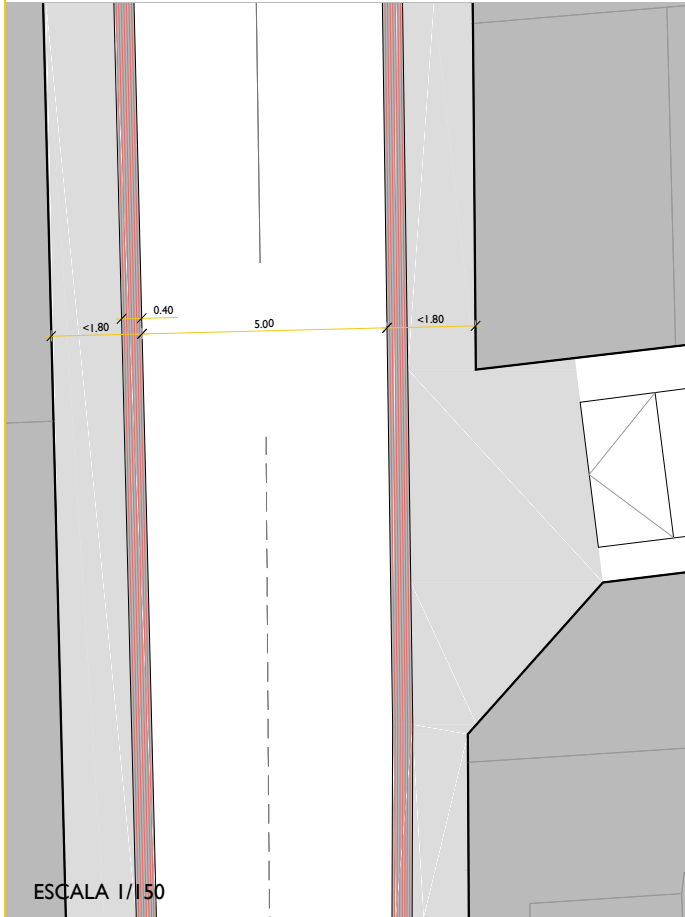
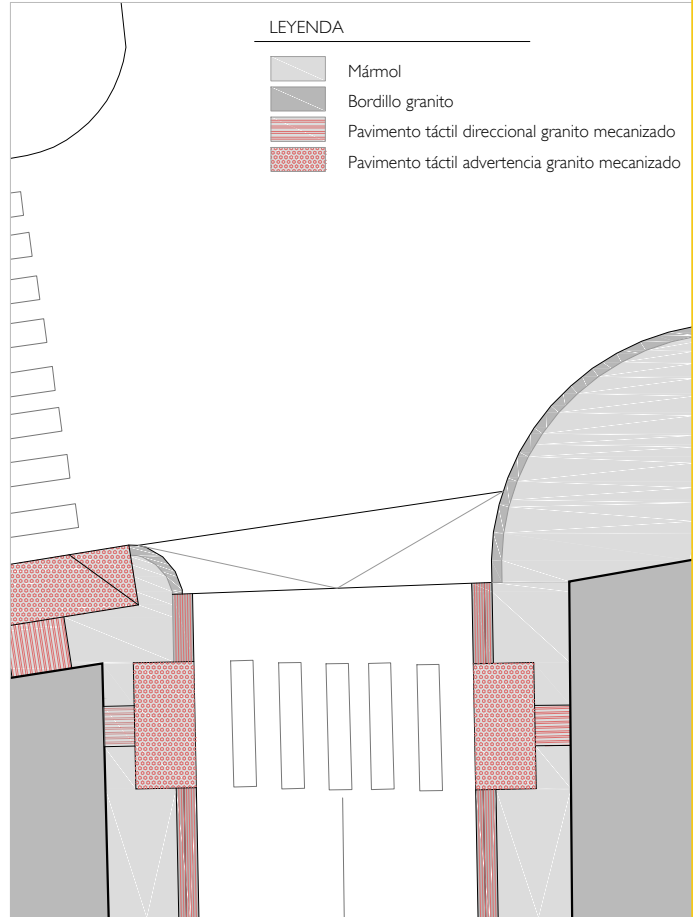
### PLATAFORMA ÚNICA MÁRMOL CENTRO

El tercer tramo de la C/ Sant Nicolau presenta un nivel de accesibilidad practicable, pero el ancho de la calle y la condición de disponer de dos carriles en la calzada hace que la solución sea plantear una plataforma única que elimine las deficiencias, aportando un espacio urbano compartido.

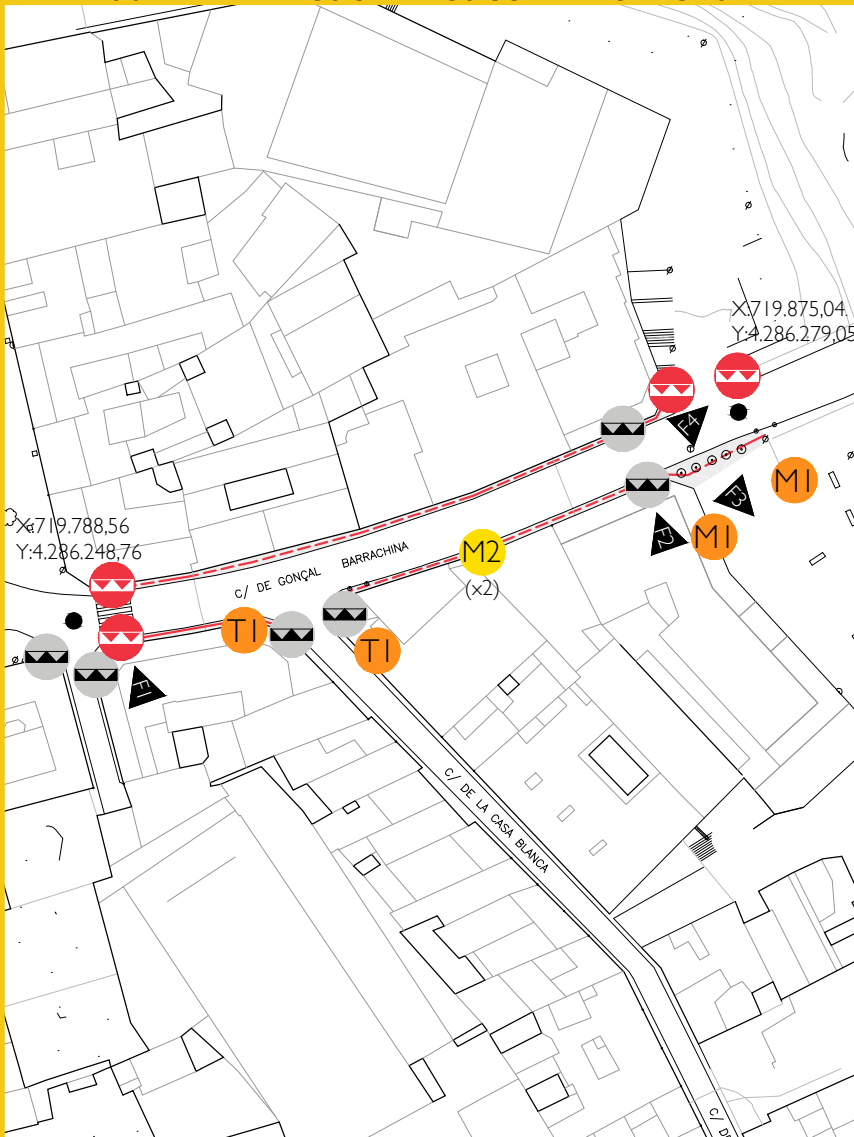
- Los anchos libres de las aceras no alcanzan el mínimo establecido.
- Vados peatonales mal diseñados y/o inexistentes.
- Elementos urbanos con deficiencias..
