A3. Fichas PIA actualizadas

A3.2 Itinerario Principal_ Zona Santa Rosa

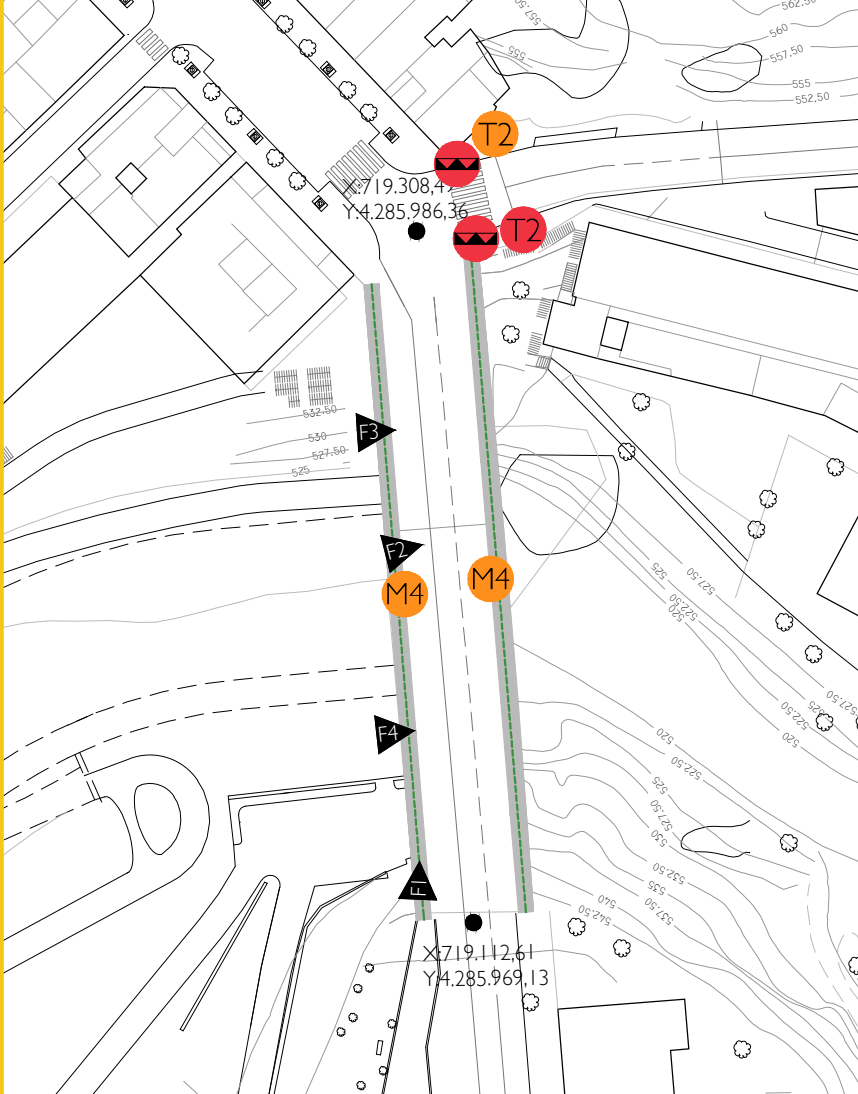
ANÁLISIS DE ELEMENTOS URBANOS CON DEFICIENCIAS

- Anchos de calles cumplen el ancho mínimo.
- Vados peatonales mal diseñados y/o inexistentes.
- Elementos de protección y elementos urbanos mal ubicados y/o diseñados.

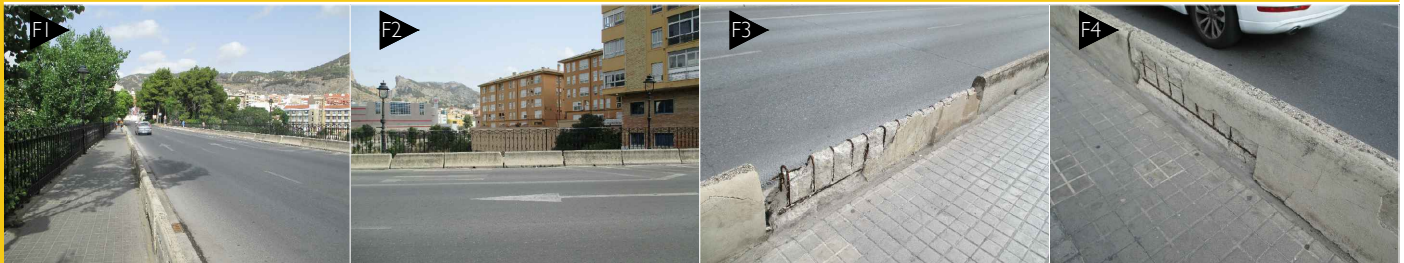
El Puente de María Cristina tiene un itinerario, que por el ancho libre es accesible, no obstante, el elemento de protección con la calzada con cumple con la altura mínima y además se encuentra muy deteriorado. Es por ello que se considera una actuación PRIORITARIA.

Desmontaje barrera de protección de 60 cm de altura.
Barrera de protección de 90 cm de altura.
Adecuación señalización vado peatonal.
Desplazamiento y modificación de semáforo

Intervención PUNTUAL de sustitución de valla de protección del puente y adecuación de los vados peatonales.

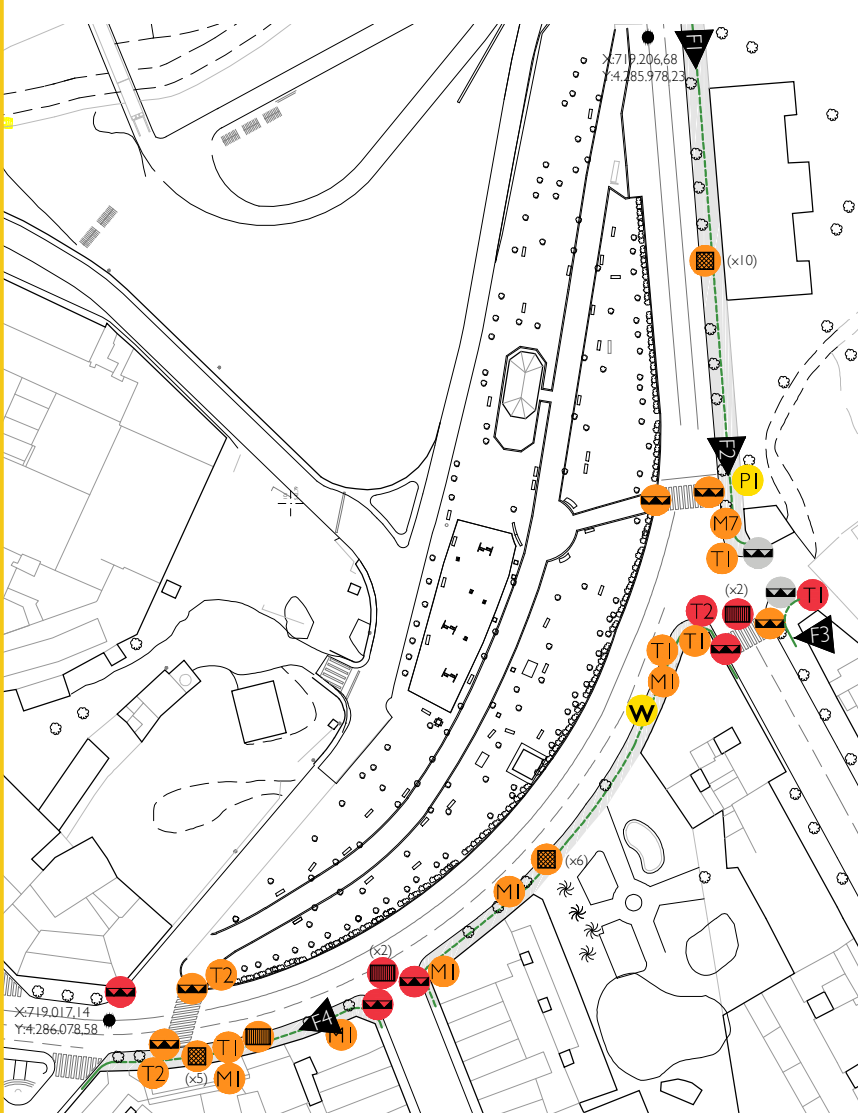
ANÁLISIS DE ELEMENTOS URBANOS CON DEFICIENCIAS

- Anchos de calles cumplen las características del itinerario accesible.
- Vados peatonales mal diseñado.
- Elementos urbanos mal ubicados y/o diseñados.

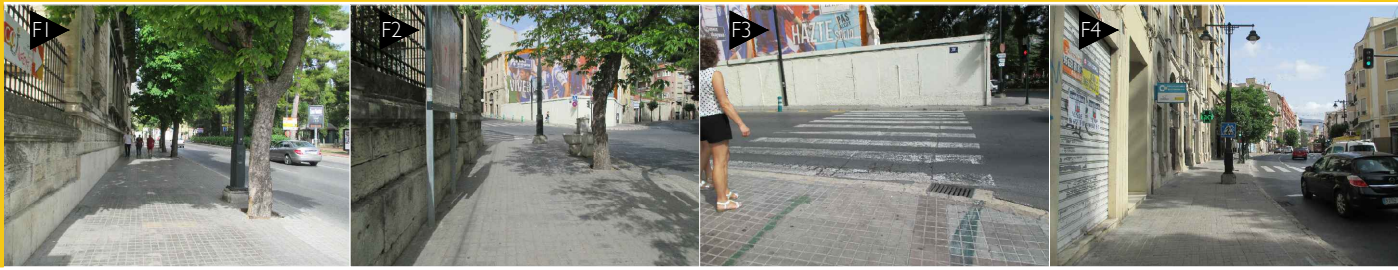
El primer tramo de la C/ Els Alçamora, coincidiendo con el Parque de Cervantes, cuenta con una única acera que es accesible en lo que se refiere al ancho libre de la acera. Incluso la mayor parte de los vados peatonales están adaptados, pero no bien señalizados. Algunos elementos urbanos mal ubicados y/o diseñados hacen que el itinerario no sea totalmente accesible. Los alcorques no se encuentran protegidos.

Adecuación vado peatonal en esquina con aparcamiento.
Señalización vado pavimento táctil.
Pavimento drenante para relleno de alcorque.
Modificación de señal de tráfico y elementos publicitarios.
Desplazamiento y modificación de semáforo.
Desplazamiento / Ajuste altura boca de papelera.
Desmontaje y montaje de señal de tráfico o elemento informativo.
Desplazamiento de reja/imbornal.
Adecuación rasante marco imbornal.

Intervención PUNTUAL en vados peatonales y elementos urbanos mal ubicados y/o diseñados.

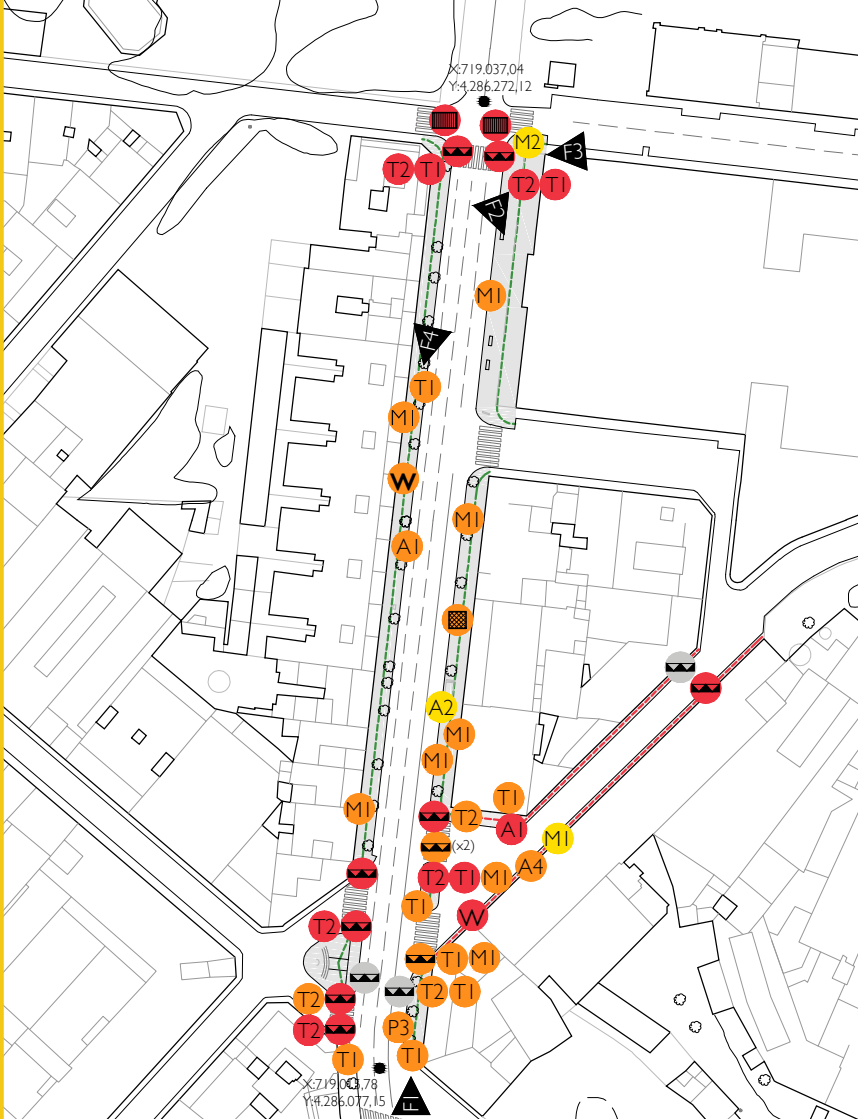
ANÁLISIS DE ELEMENTOS URBANOS CON DEFICIENCIAS

- Ancho mínimo de la calle Els Alçamora cumple, en C/ Alcoleja no.
- Vados peatonales mal diseñados y/o inexistentes.
- Elementos urbanos mal ubicados y/o diseñados.

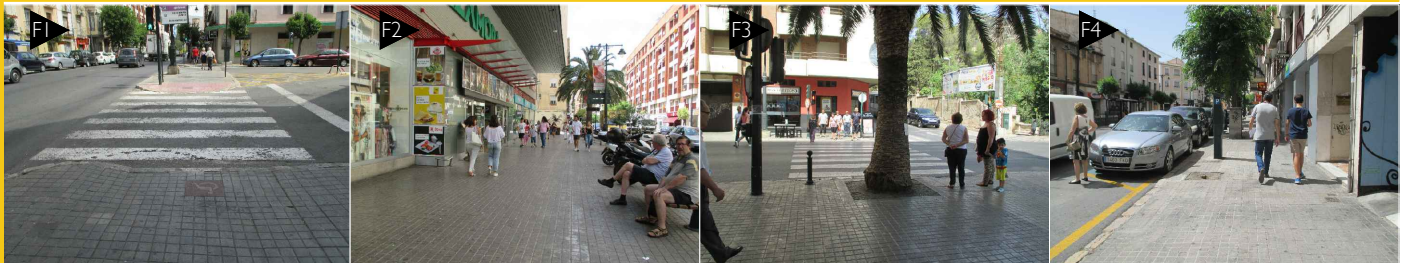
El segundo tramo de la C/ Els Alçamora, cuenta con anchos suficientes en ambas aceras. Es la calle Alcoleja la que presenta un itinerario inaccesible dado que el ancho de sus aceras es inferior a 1,20 m.

Se considera una INTERVENCIÓN PRIORITARIA, con motivo de las deficiencias en C/ Alcoleja, dado que se trata del itinerario de acceso a un Centro de Salud.

Ampliación de acera 1 m.
Adecuación vado peatonal en esquina con aparcamiento.
Adecuación vado peatonal con aparcamiento.
Pavimento drenante para relleno de alcorque.
Modificación de señal de tráfico y elementos publicitarios.
Desplazamiento y modificación de semáforo.
Desplazamiento / Ajuste altura boca de papelera.
Desplazamiento de reja/imbornal.
Modificación mostrador kiosco.
Desmontaje y montaje de señal de tráfico o elemento informativo.
Sustitución parquímetro
Desmontaje y montaje bolardo
Adecuación vado vehicular.

Intervención GLOBAL en C/ Alcoleja y PUNTUAL en C/ Els Alçamora, en vados peatonales y elementos urbanos mal ubicados y/o diseñados.

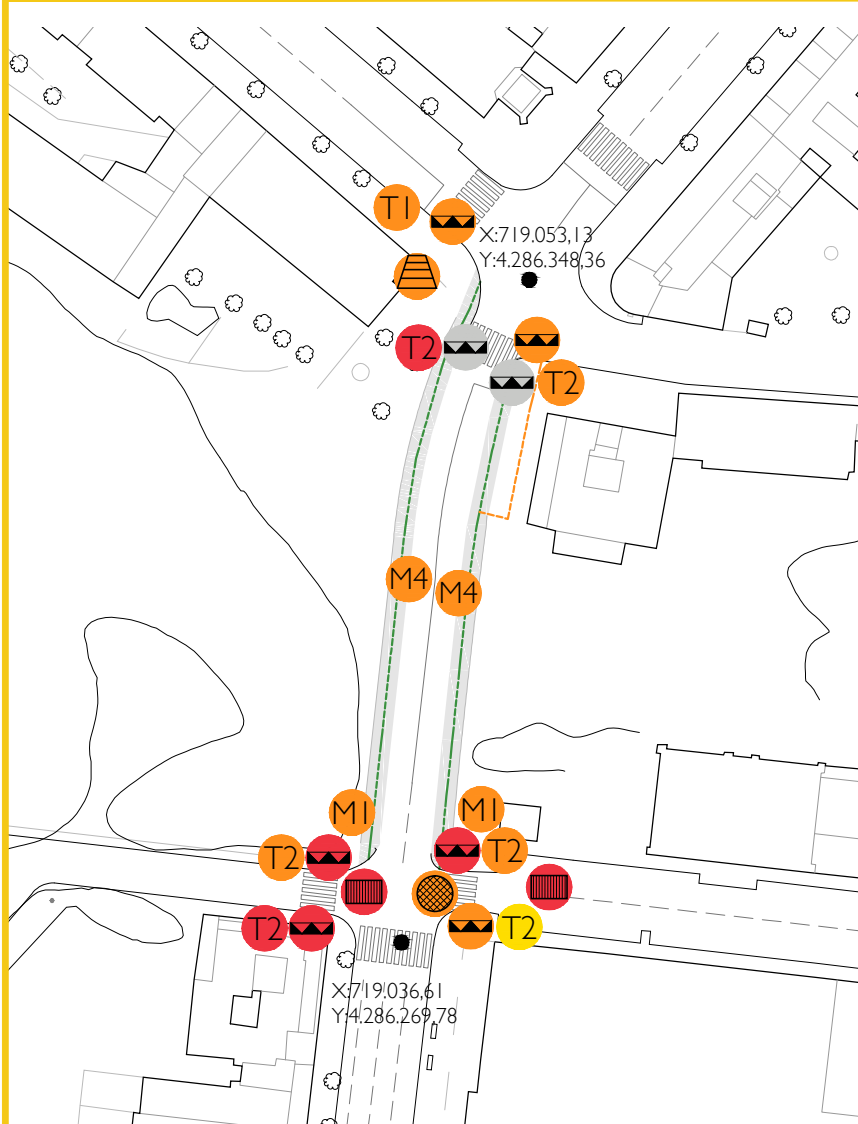
ANÁLISIS DE ELEMENTOS URBANOS CON DEFICIENCIAS

- Ancho libre las aceras supera los 1,80 m.
- Vados peatonales mal diseñados y/o inexistentes.
- Elementos urbanos mal ubicados y/o diseñados.

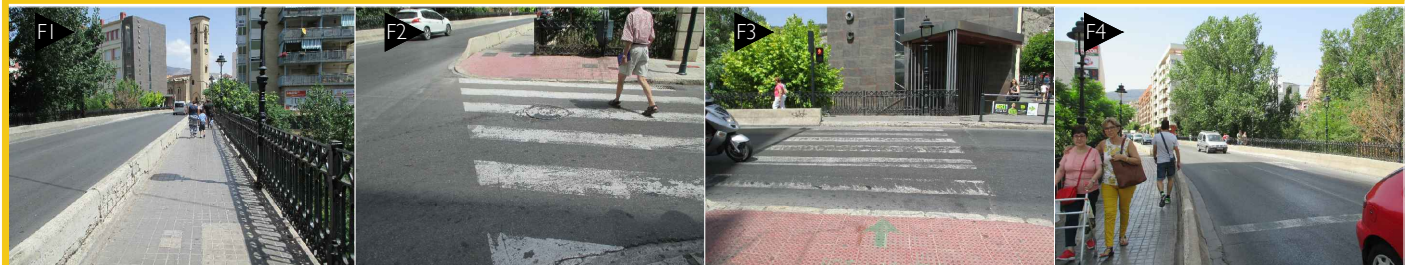
El Pont de Sant Roc cuenta con unos anchos de acera suficientes, sin embargo el elemento de protección con la calzada presenta deficiencias, tanto por su altura como por su estado de conservación. Además existen vados peatonales mal diseñados y/o inexistentes.

Se considera una INTERVENCIÓN PRIORITARIA dado que se trata de la mejora de la seguridad del puente.

Desmontaje barrera de protección de 60 cm de altura.
Barrera de protección de 90 cm de altura.
Adecuación vado peatonal.
Adecuación vado peatonal en esquina con aparcamiento.
Adecuación señalización vado peatonal.
Desplazamiento y modificación de semáforo
Desplazamiento / Ajuste altura boca de papelera.
Modificación de señal de tráfico y elementos publicitarios.
Desplazamiento de reja/imbornal.
Adec rasante marco imbornal 530x235
Señalización pavimento táctil en rampa y/o escalera.
Vado elevado.

Intervención PUNTUAL, en vados peatonales y elementos urbanos mal ubicados y/o diseñados.
