A3. Fichas PIA actualizadas

A3.3 Itinerario Principal_ Zona Ensanche

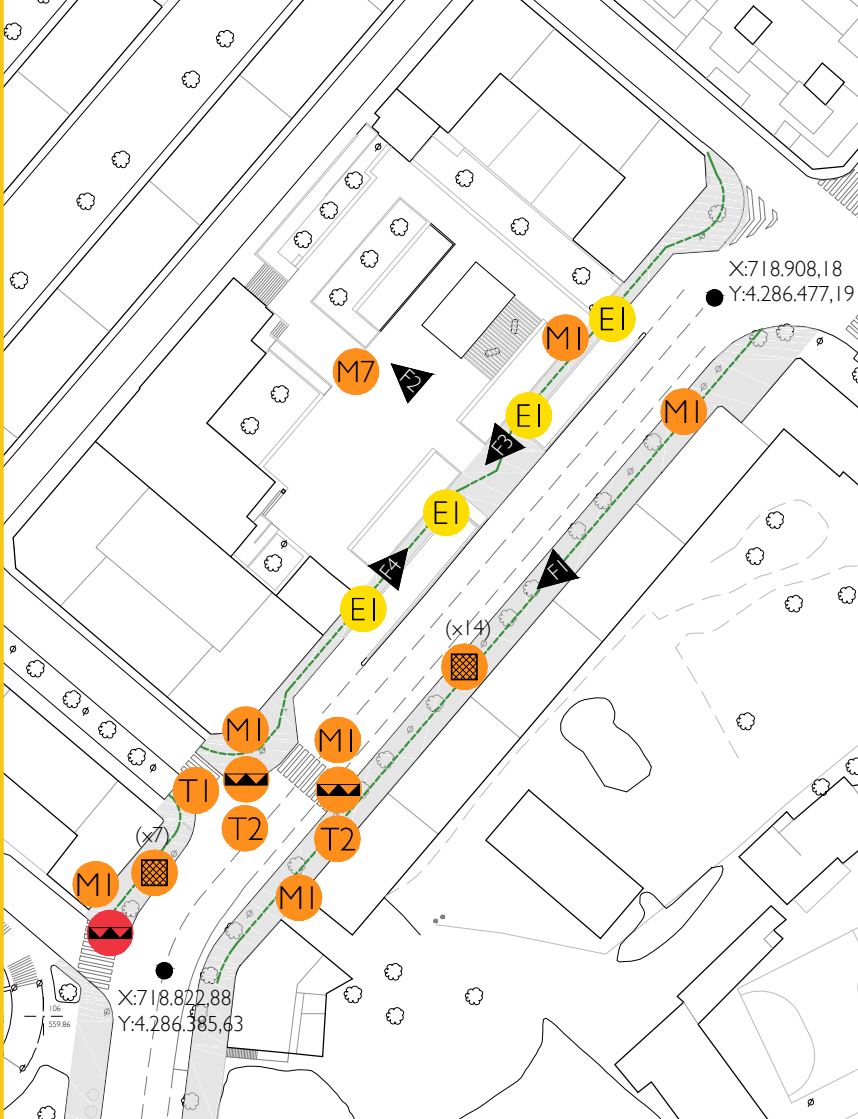
ANÁLISIS DE ELEMENTOS URBANOS CON DEFICIENCIAS

- Anchos de calles cumplen las características del itinerario accesible.
- Vados peatonales mal diseñado.
- Elementos urbanos mal ubicados y/o diseñados.

La C/ Víctor Espinós es actualmente ACCESIBLE CONVERTIBLE. Algunos de los vados peatonales están adaptados, pero mal señalizados. Existen elementos urbanos mal ubicados y/o diseñados que hacen que el itinerario no sea totalmente accesible. Los alcorques no se encuentran protegidos.

Adecuación vado peatonal aparcamiento.
Desplazamiento de vado peatonal con aparcamiento.
Modificación de señal de tráfico y elementos publicitarios.
Pavimento drenante para relleno de alcorque.
Modificación de semáforo
Desplazamiento / Ajuste altura boca de papelera.
Desplazamiento de farola.
Sustitución fuente bebedero.

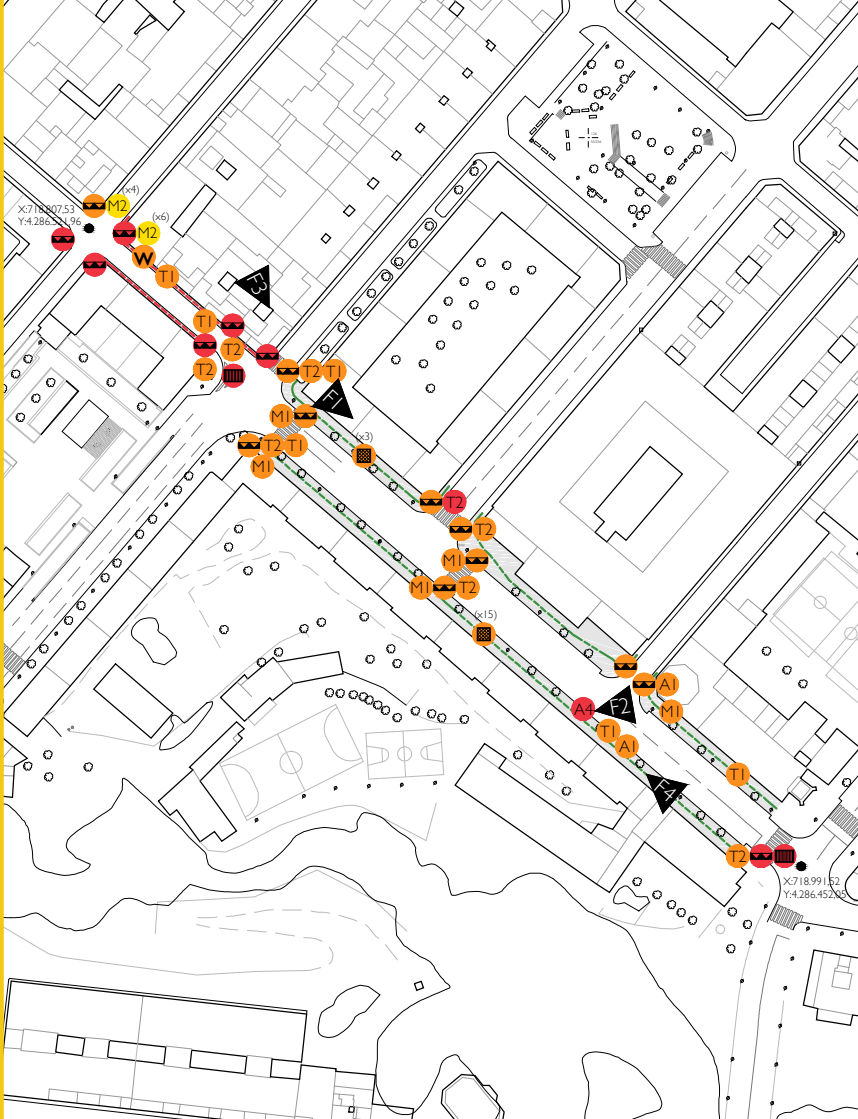
ANÁLISIS DE ELEMENTOS URBANOS CON DEFICIENCIAS

- Anchos de calles cumplen las características del itinerario accesible.
- Vados peatonales mal diseñado.
- Elementos urbanos mal ubicados y/o diseñados.

La C/ Francesc Perera cuenta con unos anchos de acera que no alcanzan el 1,20m. Es por ello que se prevé la ampliación de sus aceras, al menos hasta la C/ Perú, donde se ubica la sede local de la Policía Nacional. En la C/ Espronceda encontramos deficiencias en vados peatonales que se encuentran mal señalizados y/o diseñados y elementos urbanos que no cumplen los parámetros mínimos.

Ampliación acera 1m. / Tipo de urbanización: Baldosa hidráulica.
Adecuación vado peatonal esquina con aparcamiento a un lado.
Señalización vado esquina pavimento táctil.
Señalización vado pavimento táctil.
Señalización vado con aparcamiento pavimento táctil.
Adecuación vado peatonal con aparcamiento.
Modificación de señal de tráfico y elementos publicitarios.
Pavimento drenante para relleno de alcorque.
Desplazamiento y modificación de semáforo.
Desplazamiento / Ajuste altura boca de papelera.
Desmontaje y montaje bolardo
Adecuación vado vehicular.
Desplazamiento reja/imbornal.
TRANSPORTE
Desplazamiento plaza aparcamiento reservado.
Sustitución parquímetro.

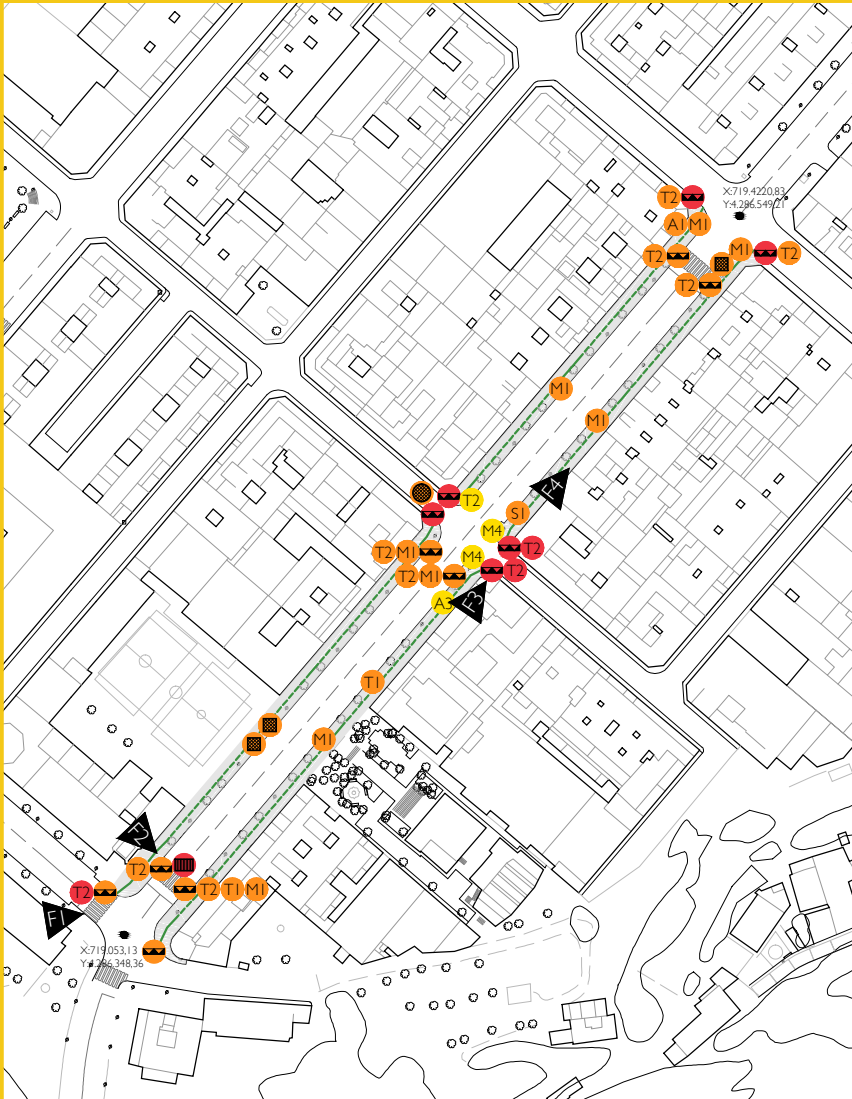
ANÁLISIS DE ELEMENTOS URBANOS CON DEFICIENCIAS

- Anchos de calles cumplen las características del itinerario accesible.
- Vados peatonales mal diseñados.
- Elementos urbanos mal ubicados y/o diseñados.

En la C/ Alameda encontramos deficiencias en vados peatonales que se encuentran mal señalizados y/o diseñados y elementos urbanos que no cumplen los parámetros establecidos por la normativa.

Adecuación vado peatonal esquina con aparcamiento a un lado.
Adecuación vado peatonal con aparcamiento.
Señalización vado esquina pavimento táctil.
Modificación de señal de tráfico y elementos publicitarios.
Desplazamiento y modificación de semáforo.
Desplazamiento / Ajuste altura boca de papelera.
Desplazamiento reja/imbornal.
Pavimento drenante para relleno de alcorque.
Adecuación rasante marco tapa/imbornal.
Sustitución baran 100 a galv 20x50 c/8ador
Modificación cabina telefónica.
TRANSPORTE
Desplazamiento plaza aparcamiento reservado.
Desplazamiento marquesina para autobús.
Sustitución parquímetro.

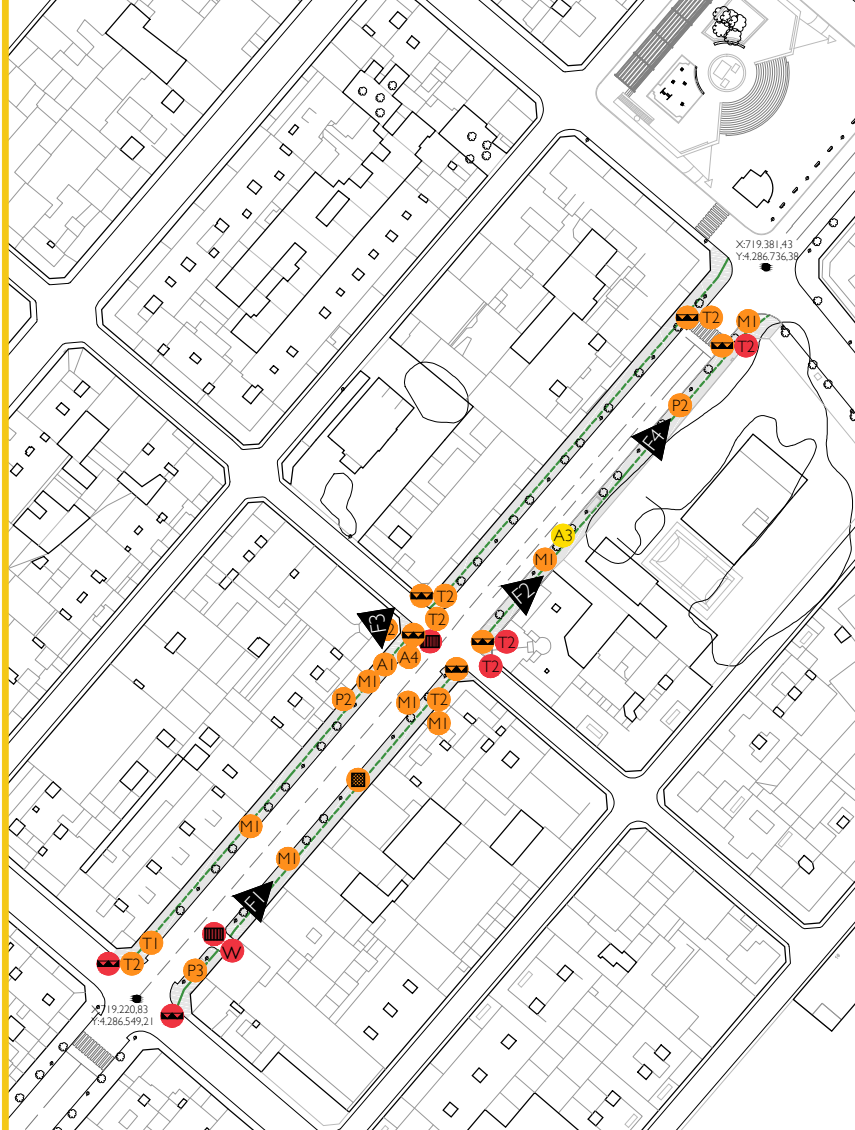
ANÁLISIS DE ELEMENTOS URBANOS CON DEFICIENCIAS

- Anchos de calles cumplen las características del itinerario accesible.
- Vados peatonales mal diseñado.
- Elementos urbanos mal ubicados y/o diseñados.

En la C/ Alameda encontramos deficiencias en vados peatonales que se encuentran mal señalizados y/o diseñados y elementos urbanos que no cumplen los parámetros establecidos por la normativa.

- Adecuación vado peatonal esquina con aparcamiento a un lado.
- Señalización vado esquina pavimento táctil.
- Adecuación vado peatonal con aparcamiento.
- Modificación de señal de tráfico y elementos publicitarios.
- Desplazamiento y modificación de semáforo.
- Desplazamiento / Ajuste altura boca de papelera.
- Desplazamiento reja/imbornal.
- Pavimento drenante para relleno de alcorque.
- Modificación mostrador kiosco.
- Desmontaje y montaje de señal de tráfico o elemento informativo.
- Eliminación vado vehicular.

- Desplazamiento plaza aparcamiento reservado.
- Desplazamiento marquesina para autobús.
- Sustitución parquímetro.

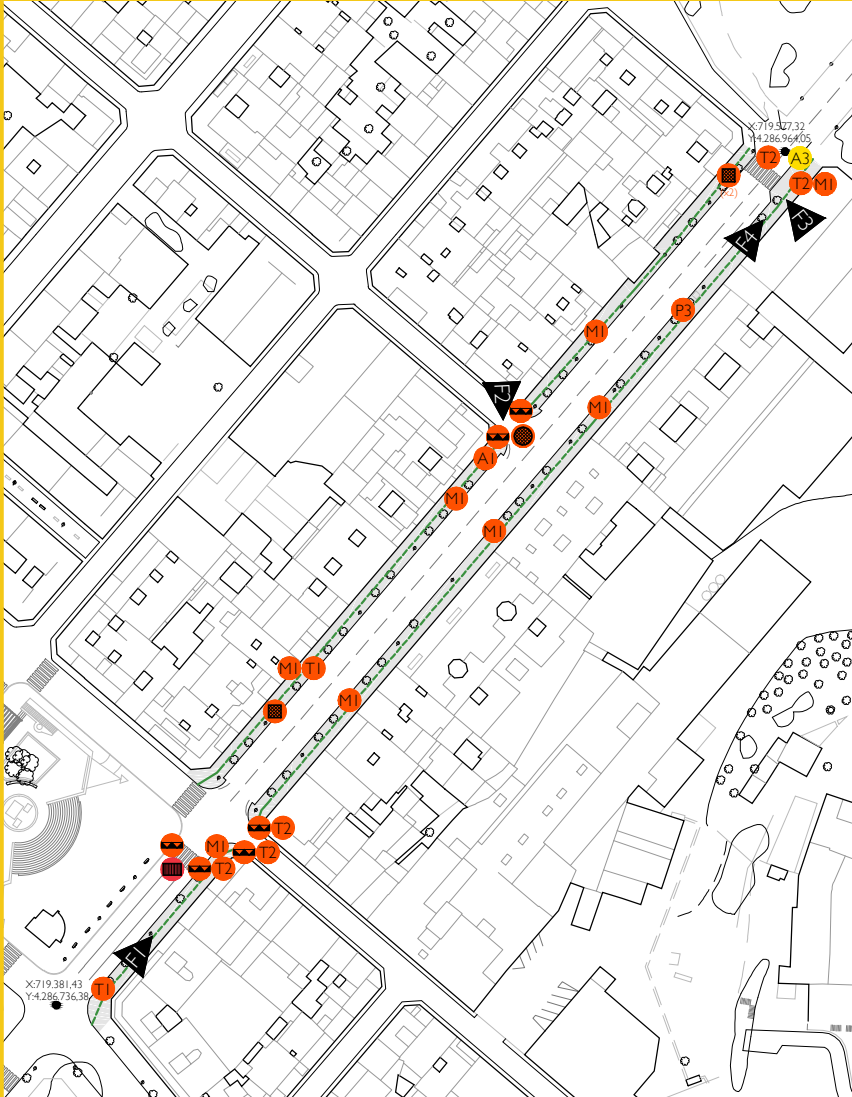
ANÁLISIS DE ELEMENTOS URBANOS CON DEFICIENCIAS

En la C/ Alameda encontramos deficiencias en vados peatonales que se encuentran mal señalizados y/o diseñados y elementos urbanos que no cumplen los parámetros establecidos por la normativa.

Adecuación vado peatonal.
Adecuación vado peatonal esquina con aparcamiento a un lado.
Adecuación vado peatonal esquina.
Modificación de señal de tráfico y elementos publicitarios.
Desplazamiento y modificación de semáforo.
Desplazamiento / Ajuste altura boca de papelera.
Desplazamiento reja/imbornal.
Pavimento drenante para relleno de alcorque.
Adecuación rasante marco tapa/imbornal.
Modificación mostrador kiosco.
TRANSPORTE
Desplazamiento marquesina para autobús.
Sustitución parquímetro.

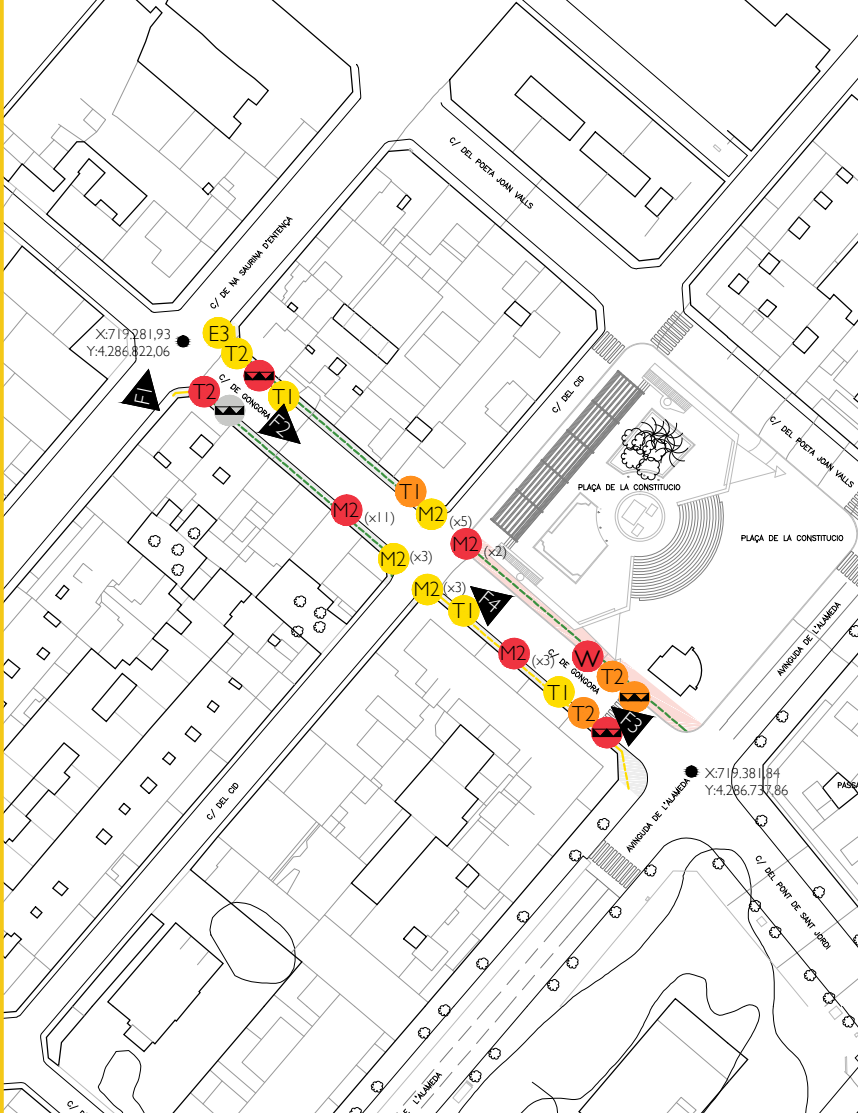
ANÁLISIS DE ELEMENTOS URBANOS CON DEFICIENCIAS

ITINERARIO ACCESIBLE					CUMPLE
Pendiente longitudinal	pl > 6 %				NO
Pavimento	antideslizante en mojado				SI
ACERAS	Ancho	Ancho libre	Pendiente transversal		
	par a > 1,8 m	par al > 1,5 m	par	pt < 2 %	NO
	impar a > 1,8 m	impar al > 1,5 m	impar	pt < 2 %	NO
NIVEL DE ACCESIBILIDAD	No accesible	Acc. practicable	Acc. adaptado	Accesible	NO

- Adecuación de vado en esquina con aparcamiento a un lado.
- Tipo Urbanización: Baldosa Hidráulica
- Adecuación de vado sin aparcamiento / Tipo Urbanización: Baldosa Hidráulica.
- Adecuación de vado vehicular / Tipo Urbanización: Adoquín cerámico.
- Desmontaje y montaje de señal de tráfico o elemento informativo.
- Desmontaje y montaje bolardo.
- Sustitución de bolardo fundición.
- Sustitución de bolardo flexible.
- Desmontaje y montaje de armario de instalaciones.
- AMPLIACIÓN DE ACERA (0,25 m)/ml / TIPO URB: Baldosa Hidráulica.

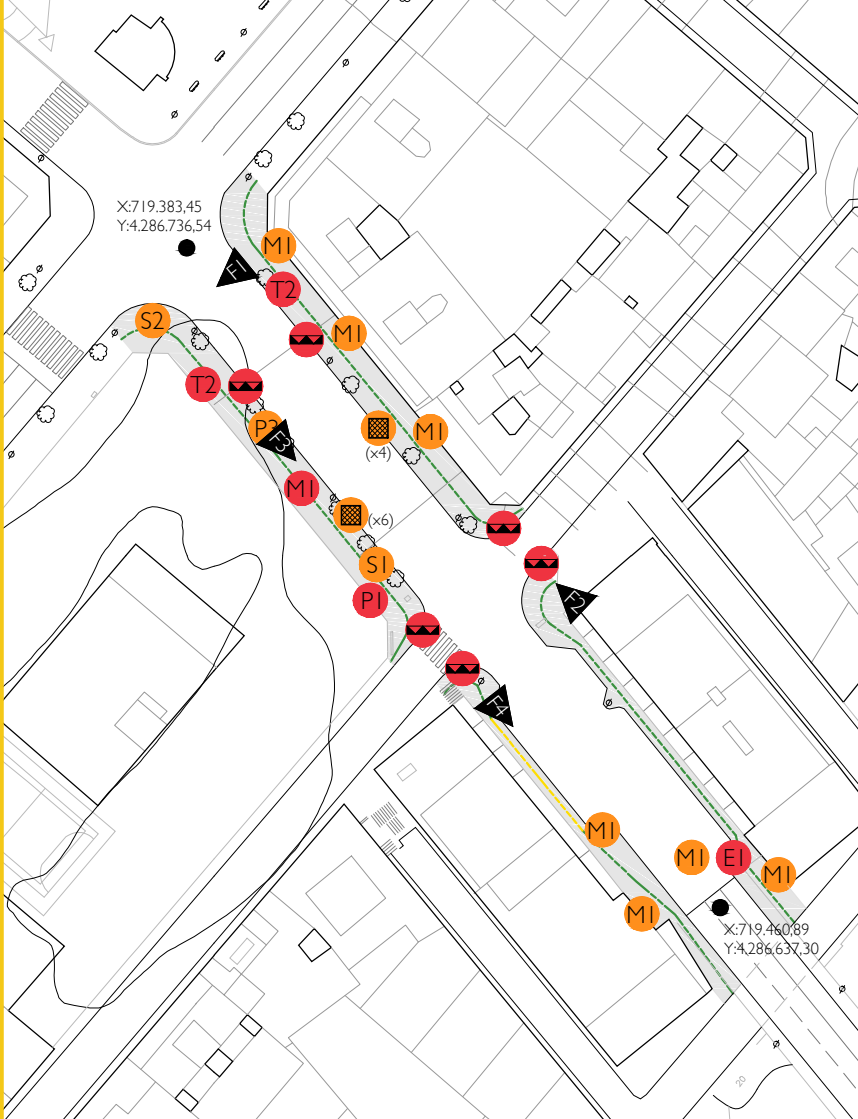
ANÁLISIS DE ELEMENTOS URBANOS CON DEFICIENCIAS

En la C/ del Pont de Sant Jordi existen deficiencias en la adecuación de los vados peatonales, sobretodo en los correspondientes al cruce con la calle Dr. Sempere. Dado que son deficiencias puntuales se considera que la calle tiene un nivel de accesibilidad ACCESIBLE CONVERTIBLE.

- Ampliación 0,5 m de acera.
- Adecuación de vado en esquina con aparcamiento a un lado.
Tipo Urbanización: Baldosa Hidráulica
- Adecuación de vado en esquina sin aparcamiento.
Tipo Urbanización: Baldosa Hidráulica
- Adecuación de vado sin aparcamiento.
Tipo Urbanización: Baldosa Hidráulica
- Pavimento drenante para relleno de alcorque.
- Desplazamiento / Ajuste altura boca de papelera.
- Desplazamiento y modificación de semáforo
- Desplazamiento de farola.
- Modificación de señal de tráfico y elementos publicitarios.
- Modificación mostrador kiosco.

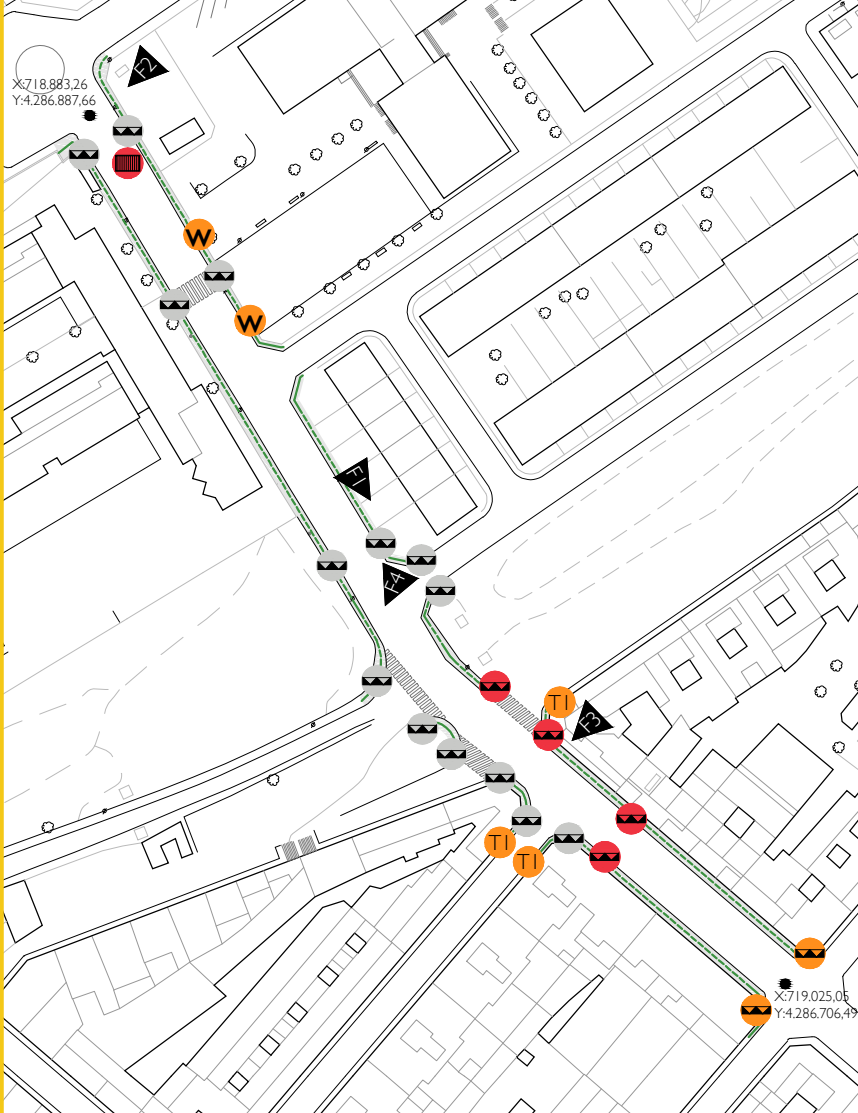
ANÁLISIS DE ELEMENTOS URBANOS CON DEFICIENCIAS

En el tramo superior de la C/ Isabel la Católica existen deficiencias importantes en vados peatonales dado que la gran mayoría no cuenta con la adecuación necesaria.

Adecuación vado peatonal.
Adecuación vado peatonal con aparcamiento.
Adecuación vado peatonal esquina con aparcamiento a un lado.
Adecuación vado peatonal esquina.
Señalización vado esquina pavimento táctil.
Modificación de señal de tráfico y elementos publicitarios.
Adecuación vado vehicular.
Desplazamiento reja/imbornal.

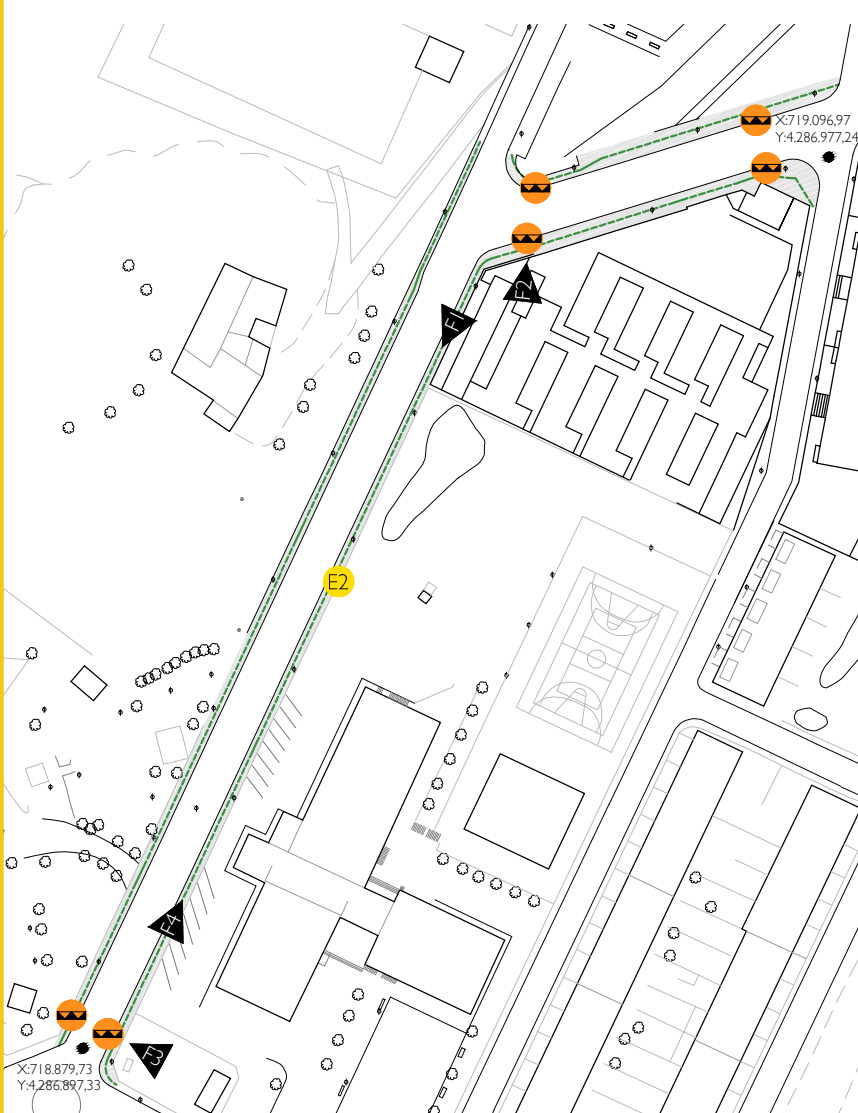
ANÁLISIS DE ELEMENTOS URBANOS CON DEFICIENCIAS

En la C/ Periódico Ciudad existen deficiencias en la adecuación de los vados peatonales.

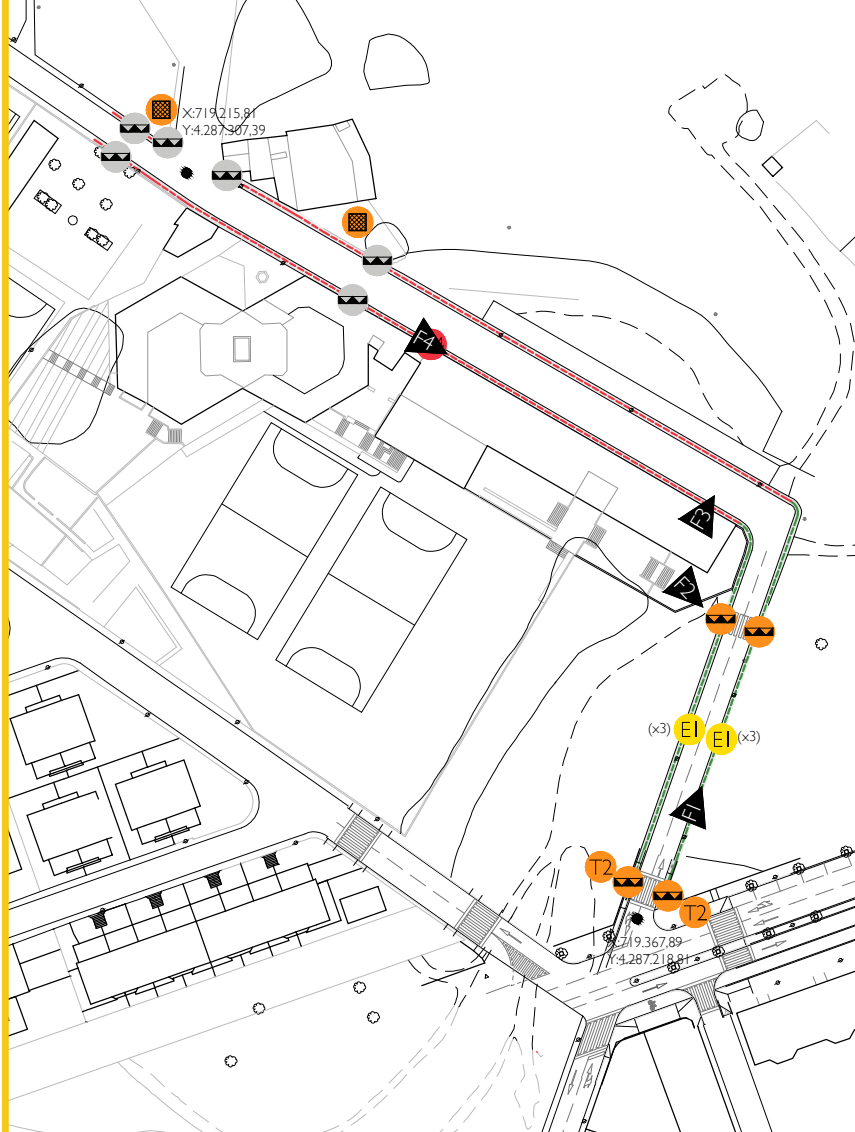
ANÁLISIS DE ELEMENTOS URBANOS CON DEFICIENCIAS

Dadas las deficiencias que presenta el itinerario en las calles Barranc del Sinc y La Salle y su estado de conservación, se considera **PRIORITARIA** la intervención, ya que se trata de un itinerario de acceso a un Centro Educativo y un equipamiento como la Piscina Municipal.

Ampliación de tramo de acera par (0,65 m).
Pavimentación acera
Adecuación de vado peatonal.
Adecuación de vado peatonal en esquina con aparcamiento.
Pavimento drenante para relleno de alcorque.
Desplazamiento de farola.
Desplazamiento y modificación de semáforo

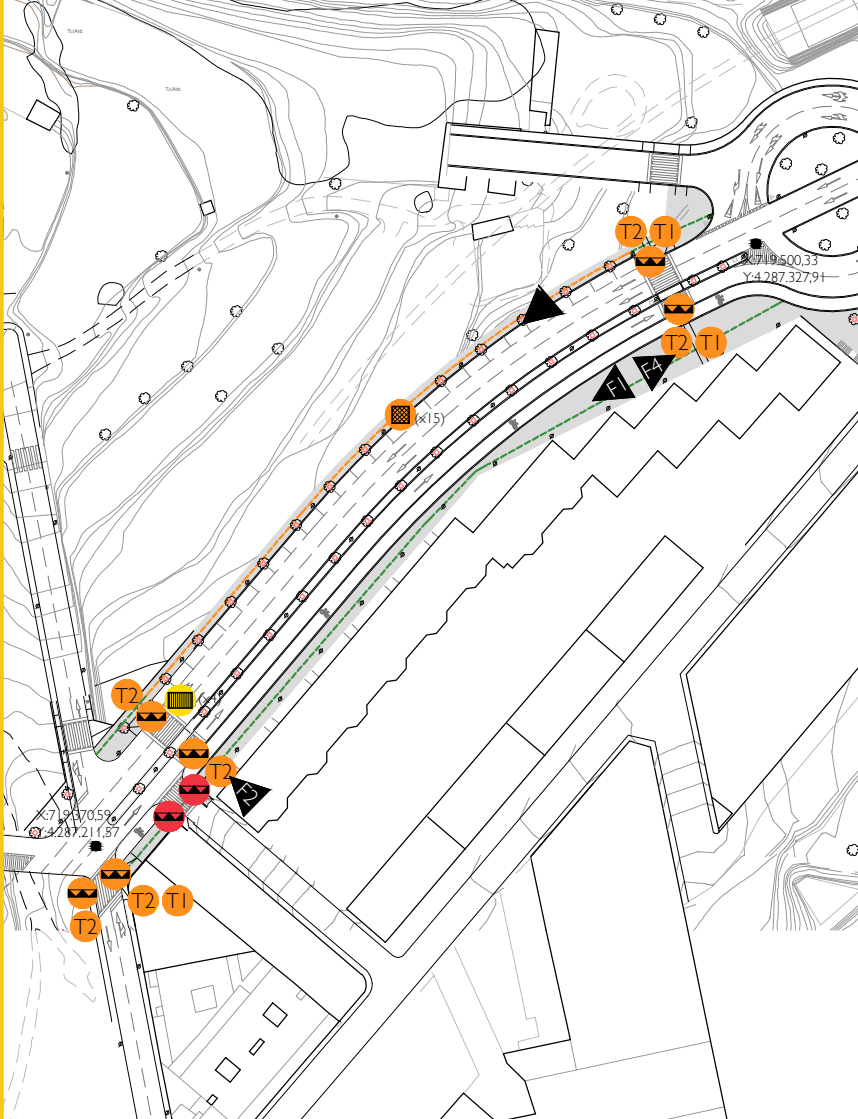
ANÁLISIS DE ELEMENTOS URBANOS CON DEFICIENCIAS

La intervención a realizar para la mejora de la accesibilidad se considera NO NECESARIA dado que se trata de una urbanización reciente y las deficiencias no se consideran prioritarias.

Adecuación señalización de vado peatonal.
Adecuación de vado peatonal en esquina con aparcamiento.
Pavimento drenante para relleno de alcorque.
Desplazamiento y modificación de semáforo
Modificación de señal de tráfico y elementos publicitarios.
Desplazamiento reja/imbornal.
