A3. Fichas PIA actualizadas

A3.4 Itinerario Principal_ Zona Norte

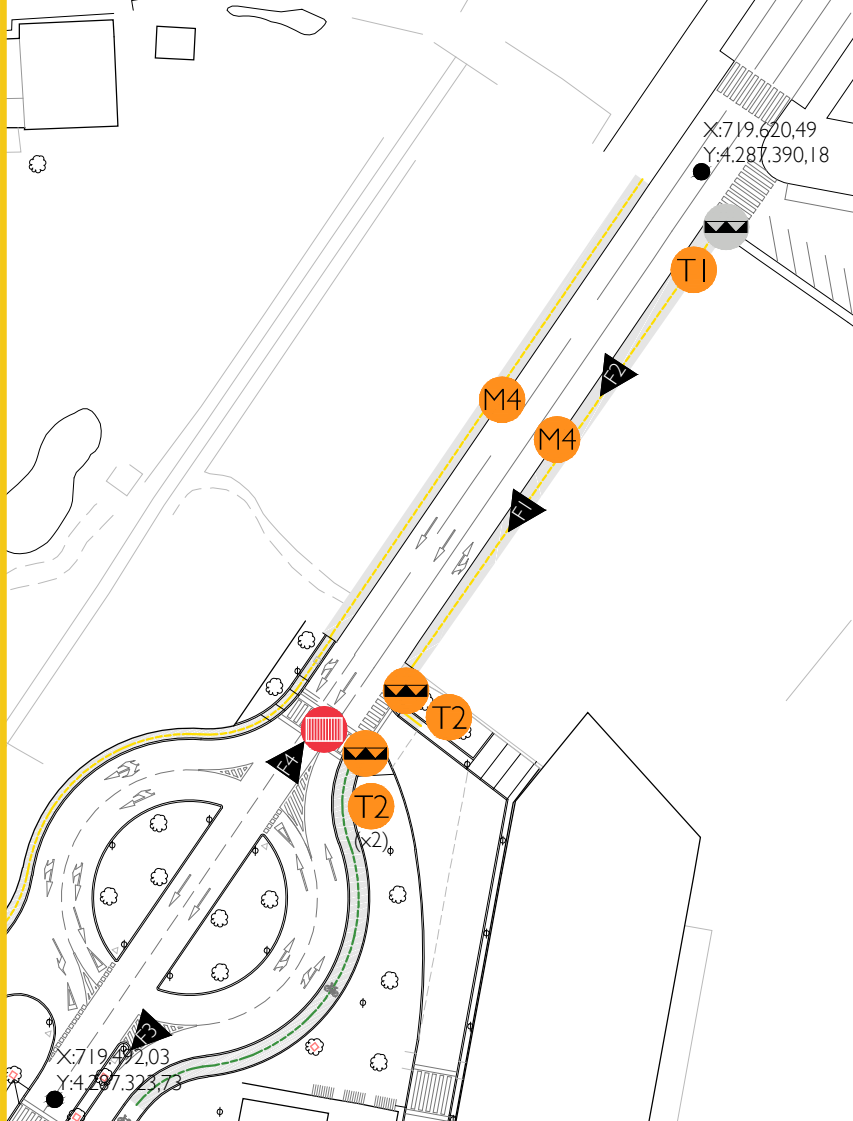
ANÁLISIS DE ELEMENTOS URBANOS CON DEFICIENCIAS

- Anchos de aceras no cumplen las características del itinerario accesible.
- Vados peatonales adecuados pero mal señalizados y/o inexistentes.
- Elementos de protección del puente mal diseñados.

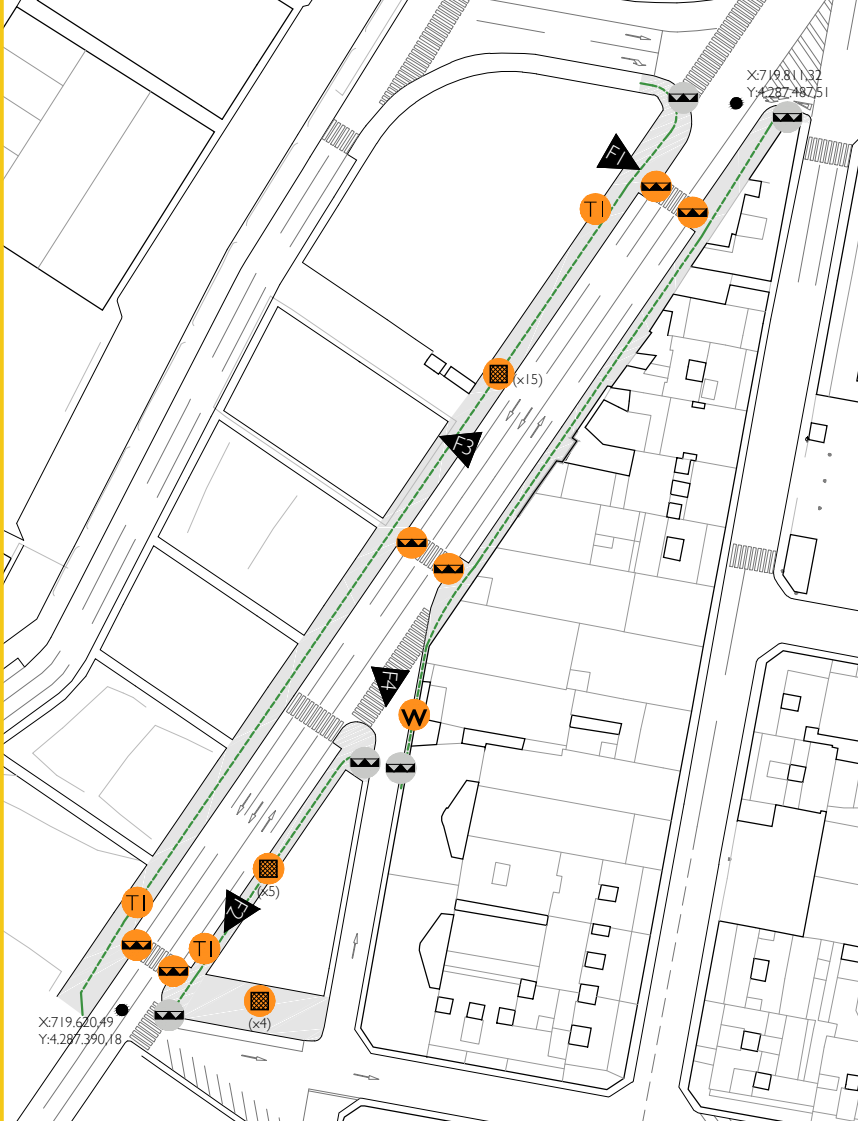
ANÁLISIS DE ELEMENTOS URBANOS CON DEFICIENCIAS

La intervención a realizar para la mejora de la accesibilidad se considera MODERADA dado que existen vados sin adecuar, deficiencia que se considera prioritaria.

- Adecuación de vado peatonal en esquina con aparcamiento.
- Señalización pavimento táctil en vado peatonal con aparcamiento.
- Adecuación de vado peatonal con aparcamiento.
- Adecuación de vado vehicular.
- Modificación de señal de tráfico y elementos publicitarios.
- Pavimento drenante para relleno de alcorque.

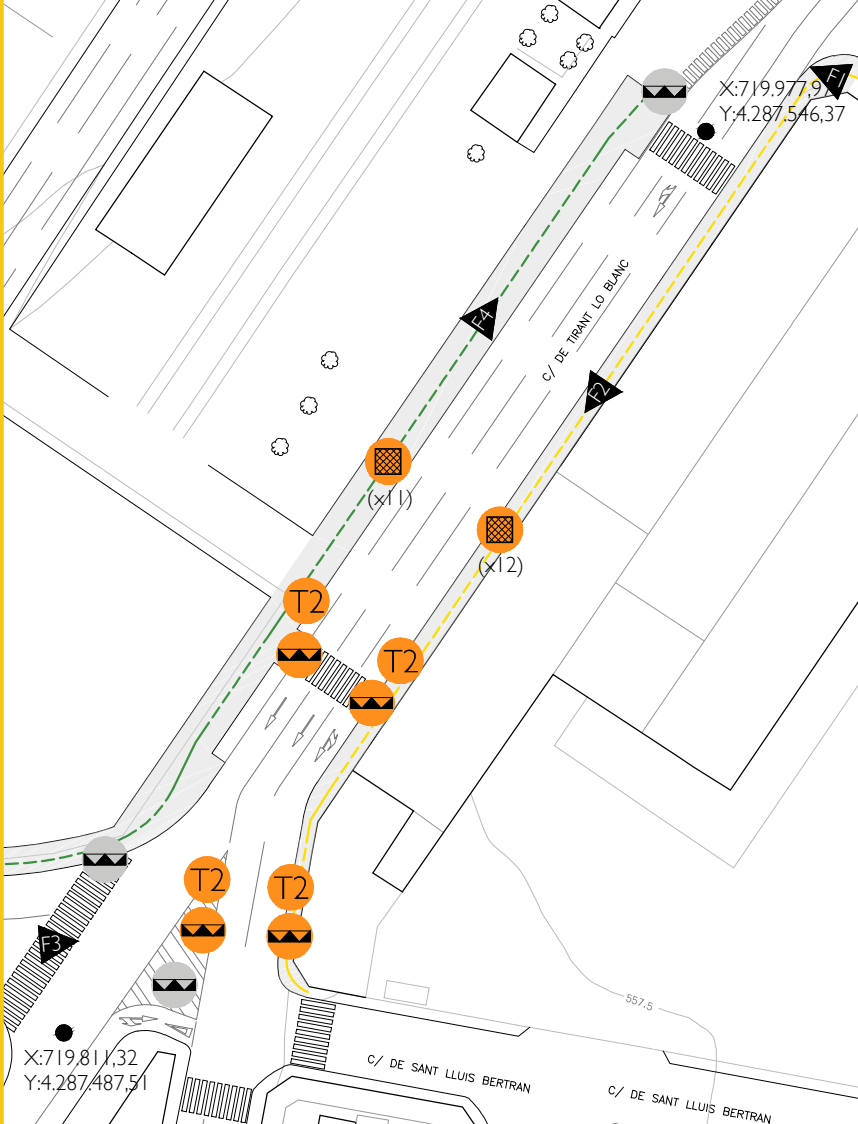
ANÁLISIS DE ELEMENTOS URBANOS CON DEFICIENCIAS

Trasladar alcorque. Urbanización baldosa hidráulica.
Desplazamiento de farola.
Adecuación de vado peatonal en esquina.
Señalización pavimento táctil en vado peatonal con aparcamiento.
Adecuación de vado peatonal.
Desplazamiento y modificación de semáforo
Pavimento drenante para relleno de alcorque.

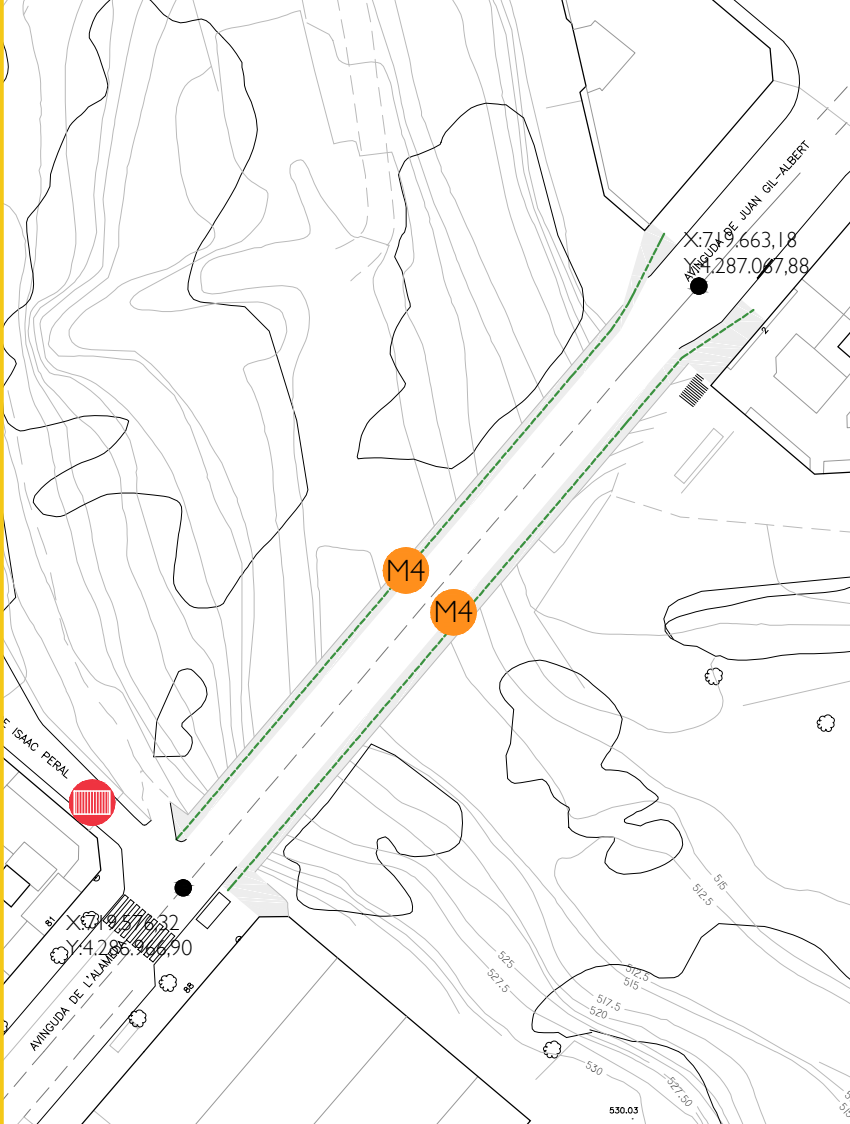
ANÁLISIS DE ELEMENTOS URBANOS CON DEFICIENCIAS

El Pont de la Petxina cuenta con un nivel de accesibilidad actual ACCESIBLE CONVERTIBLE ya que el ancho libre de las aceras es suficiente. La única deficiencia encontrada es el mal diseño de sus elementos de protección que no llegan a la altura establecida por la normativa.

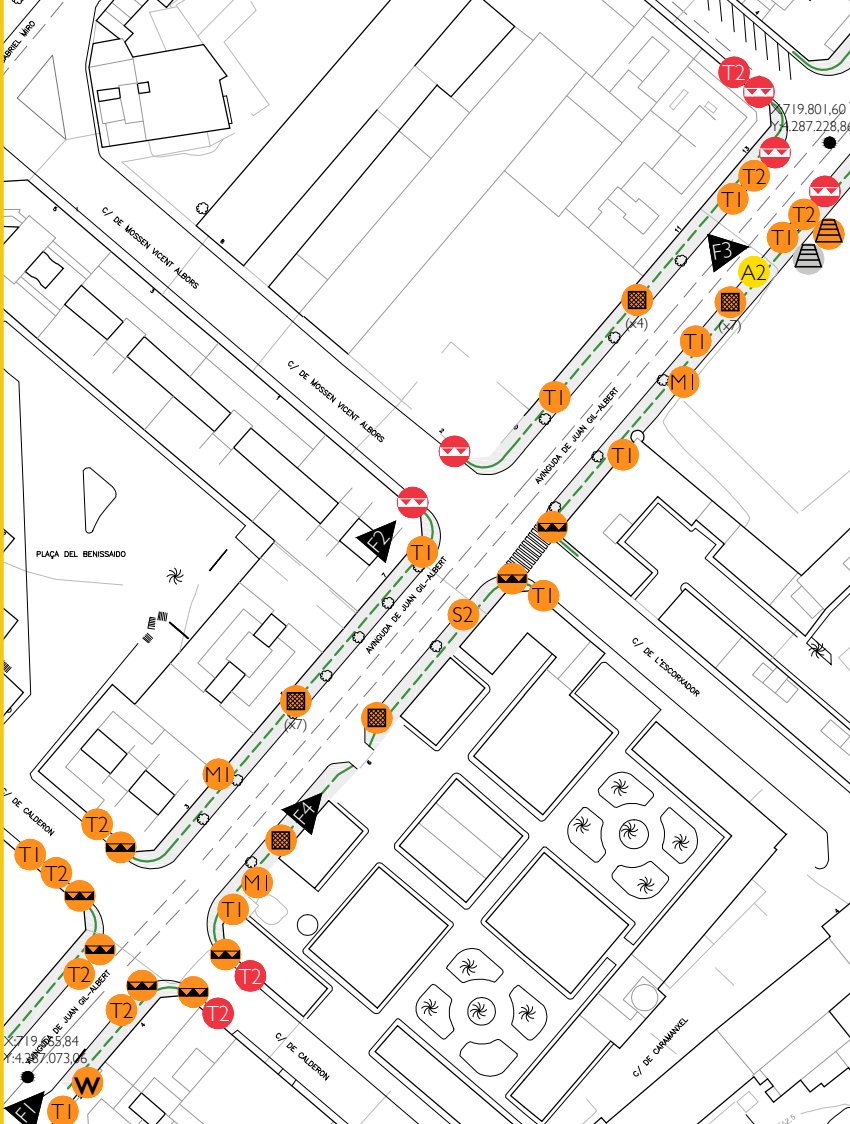
ANÁLISIS DE ELEMENTOS URBANOS CON DEFICIENCIAS

El primer tramo de la Avenida Juan Gil Albert cuenta actualmente con un nivel de accesibilidad ACCESIBLE CONVERTIBLE, dado que las deficiencias que se encuentran son puntuales en vados y elementos urbanos.

- Adecuación vado peatonal esquina con aparcamiento a un lado.
- Adecuación vado peatonal con aparcamiento.
- Adecuación vado vehicular. Tipo de urbanización: Baldosa hidráulica.
- Señalización tacto-visual en escalera.
- Instalación de barandilla lateral en escalera.
- Modificación de señal de tráfico y elementos publicitarios.
- Desplazamiento y modificación de semáforo.
- Desplazamiento / Ajuste altura boca de papelera.
- Pavimento drenante para relleno de alcorque.
- Modificación buzón de correos.

La mejora de la accesibilidad de esta tramo implica la adecuación de los vados mal diseñados y/o ubicados y la modificación y/o sustitución de aquellos elementos urbanos que presentan deficiencias. En la escalera de la Plaza Al-Azraq se contempla únicamente la señalización táctil y la instalación de barandillas, dado que es un espacio urbano pendiente de desarrollar. Dichas actuaciones se consideran de prioridad MODERADA.

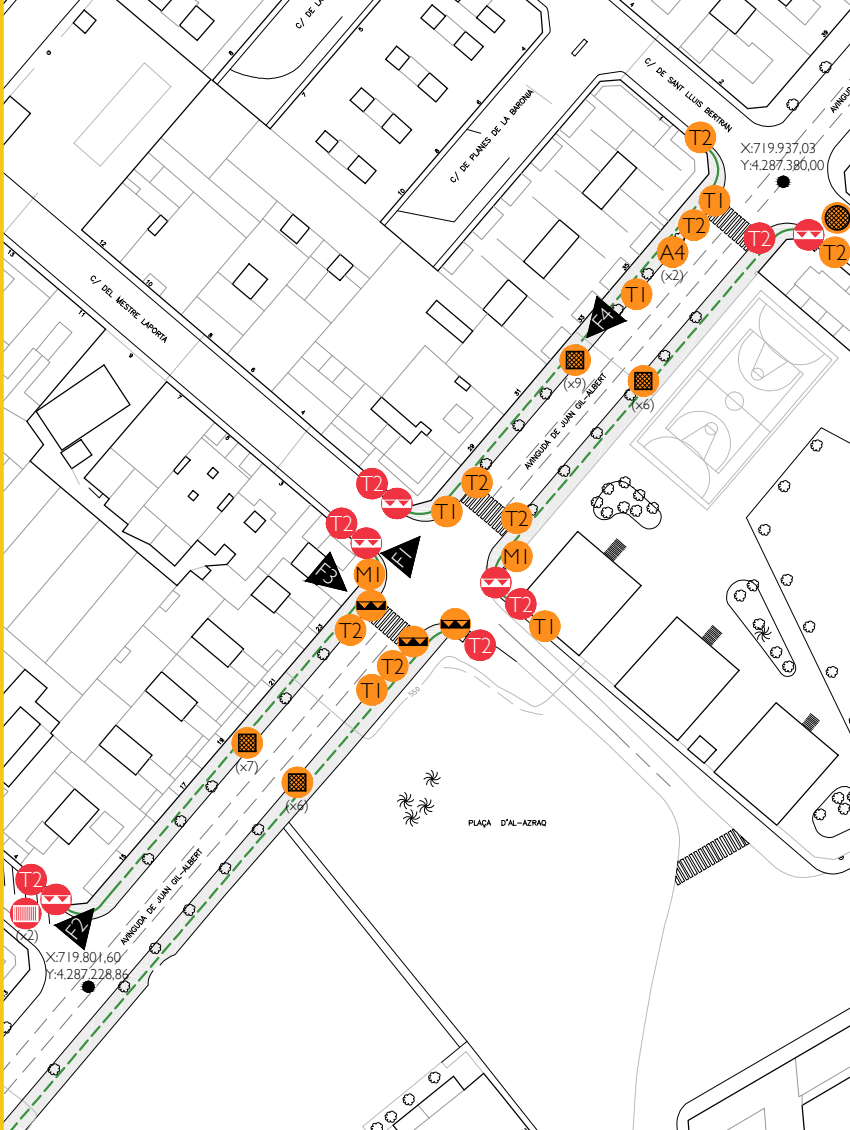
ANÁLISIS DE ELEMENTOS URBANOS CON DEFICIENCIAS

El segundo tramo de la Avenida Juan Gil Albert cuenta actualmente con un nivel de accesibilidad ACCESIBLE CONVERTIBLE, dado que las deficiencias que se encuentran son puntuales en vados y elementos urbanos.

Adecuación vado peatonal esquina con aparcamiento a un lado.
Adecuación vado peatonal con aparcamiento.
Desplazamiento reja/imbornal.
Modificación de señal de tráfico y elementos publicitarios.
Desplazamiento y modificación de semáforo.
Desplazamiento / Ajuste altura boca de papelera.
Pavimento drenante para relleno de alcorque.

La mejora de la accesibilidad de este tramo implica la adecuación de los vados mal diseñados y/o ubicados y la modificación y/o sustitución de aquellos elementos urbanos que presentan deficiencias. Dichas actuaciones se consideran de prioridad MODERADA.

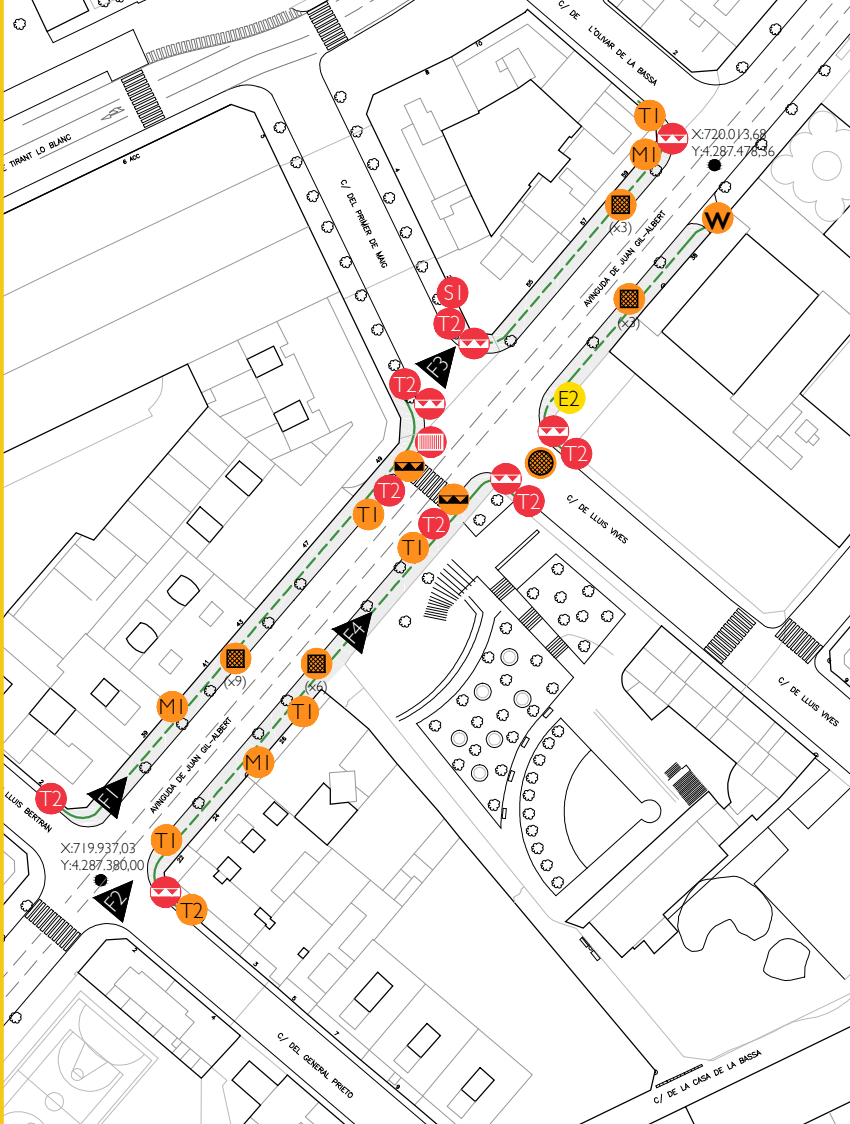
ANÁLISIS DE ELEMENTOS URBANOS CON DEFICIENCIAS

El tercer tramo de la Avenida Juan Gil Albert cuenta actualmente con un nivel de accesibilidad ACCESIBLE CONVERTIBLE, dado que las deficiencias que se encuentran son puntuales en vados y elementos urbanos.

- Adecuación vado peatonal esquina con aparcamiento a un lado.
- Adecuación vado peatonal con aparcamiento.
- Adecuación vado vehicular. Tipo de urbanización: Baldosa hidráulica.
- Desplazamiento reja/imbornal.
- Adec rasante marco imbornal 530x235
- Modificación de señal de tráfico y elementos publicitarios.
- Desmontaje y montaje de señal de tráfico o elemento informativo.
- Desplazamiento y modificación de semáforo.
- Desplazamiento / Ajuste altura boca de papelera.
- Pavimento drenante para relleno de alcorque.
- Modificación cabina telefónica.

La mejora de la accesibilidad de esta tramo implica la adecuación de los vados mal diseñados y/o ubicados y la modificación y/o sustitución de aquellos elementos urbanos que presentan deficiencias. Dichas actuaciones se consideran de prioridad MODERADA.

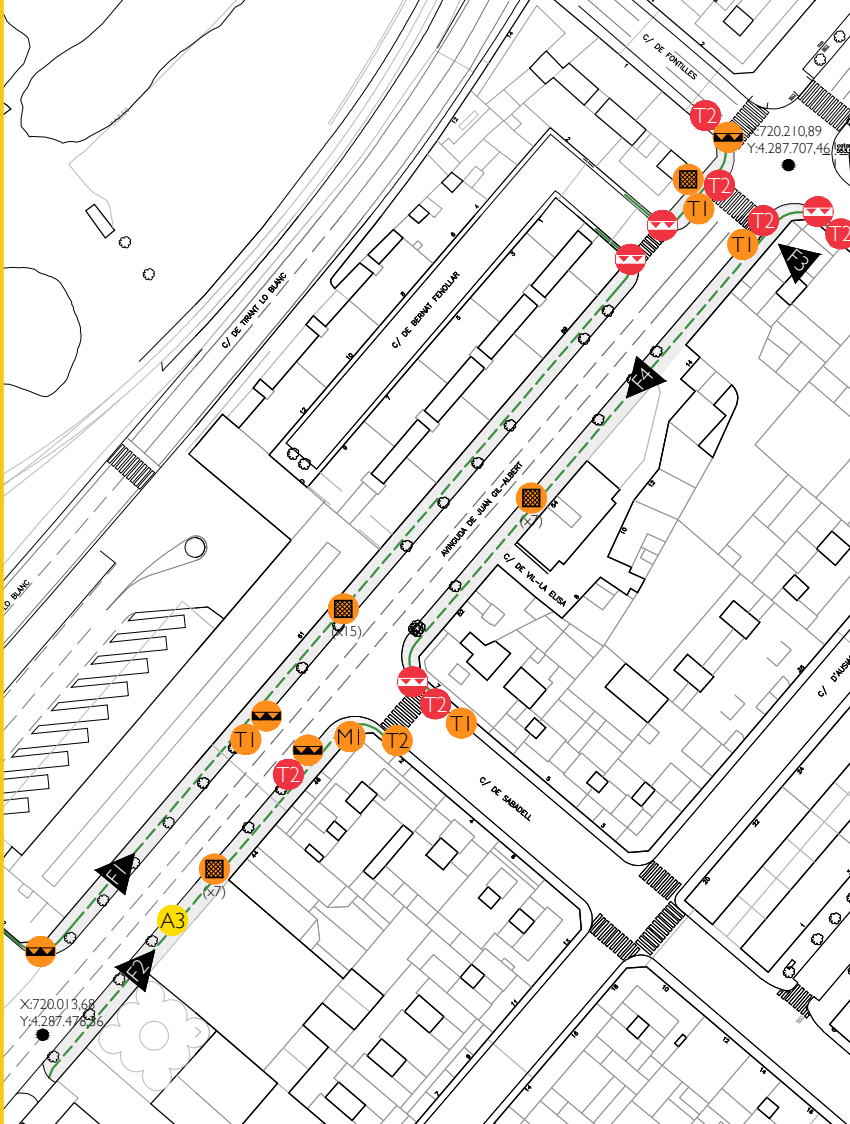
ANÁLISIS DE ELEMENTOS URBANOS CON DEFICIENCIAS

El cuarto tramo de la Avenida Juan Gil Albert cuenta actualmente con un nivel de accesibilidad ACCESIBLE CONVERTIBLE, dado que las deficiencias que se encuentran son puntuales en vados y elementos urbanos.

Adecuación vado peatonal esquina con aparcamiento a un lado.
Adecuación vado peatonal con aparcamiento.
Adecuación vado vehicular. Tipo de urbanización: Baldosa hidráulica.
Modificación de señal de tráfico y elementos publicitarios.
Desplazamiento y modificación de semáforo.
Desplazamiento / Ajuste altura boca de papelera.
Pavimento drenante para relleno de alcorque.
TRANSPORTE
Desplazar marquesina de parada de Autobús.

La mejora de la accesibilidad de esta tramo implica la adecuación de los vados mal diseñados y/o ubicados y la modificación y/o sustitución de aquellos elementos urbanos que presentan deficiencias. Dichas actuaciones se consideran de prioridad MODERADA.

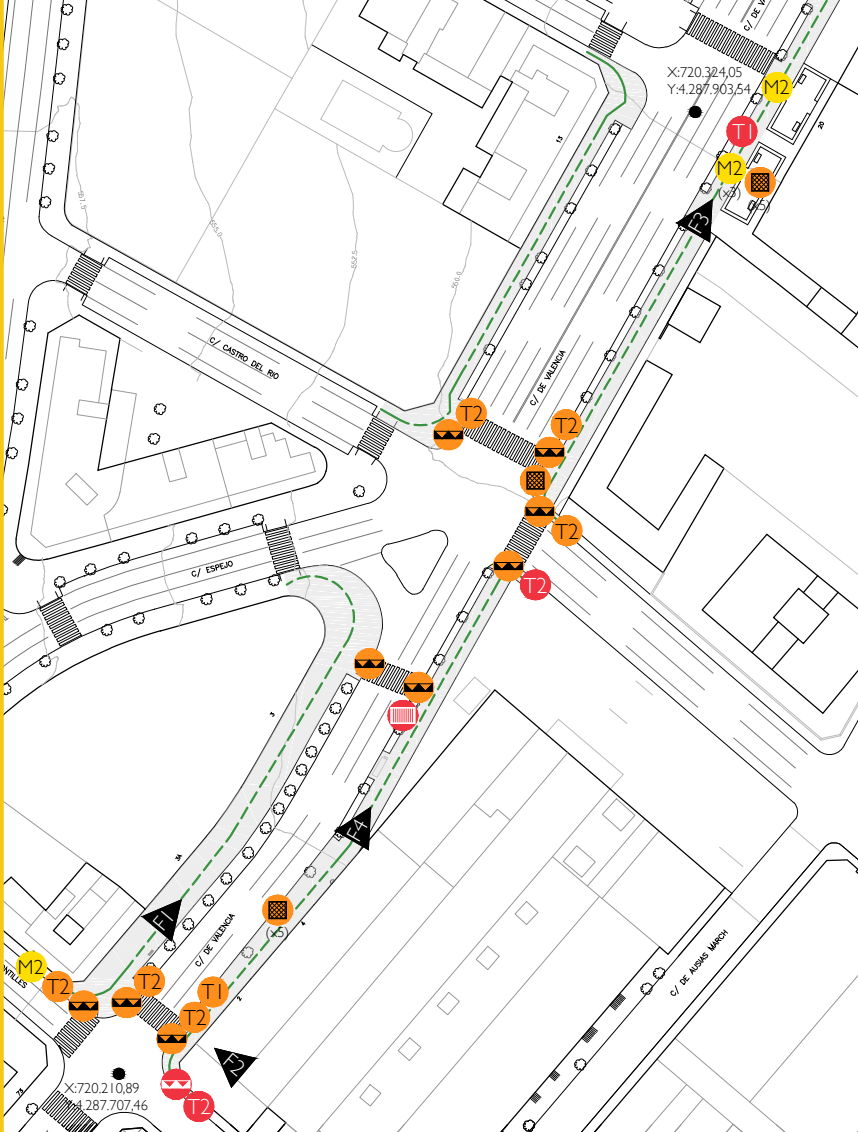
ANÁLISIS DE ELEMENTOS URBANOS CON DEFICIENCIAS

El primer tramo de la C/ de Valencia cuenta actualmente con un nivel de accesibilidad ACCESIBLE CONVERTIBLE, dado que las deficiencias que se encuentran son puntuales en vados y elementos urbanos.

- Adecuación vado peatonal esquina con aparcamiento a un lado.
- Adecuación vado peatonal con aparcamiento.
- Modificación de señal de tráfico y elementos publicitarios.
- Desmontaje y montaje de señal de tráfico o elemento informativo.
- Desplazamiento y modificación de semáforo.
- Desplazamiento / Ajuste altura boca de papelera.
- Desmontaje y montaje bolardo
- Desplazamiento reja/imbornal.
- Pavimento drenante para relleno de alcorque.

La mejora de la accesibilidad de este tramo implica la adecuación de los vados mal diseñados y/o ubicados y la modificación y/o sustitución de aquellos elementos urbanos que presentan deficiencias. Dichas actuaciones se consideran de prioridad MODERADA.

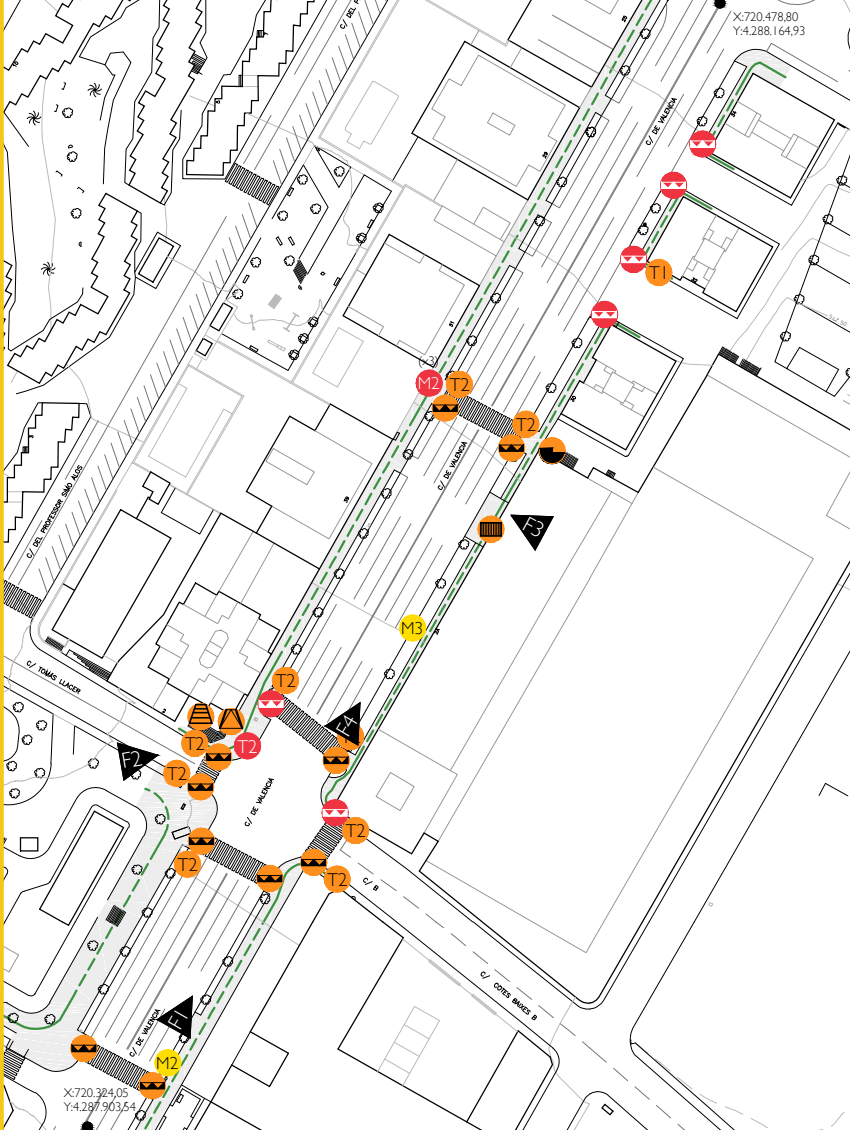
ANÁLISIS DE ELEMENTOS URBANOS CON DEFICIENCIAS

El segundo tramo de la C/ de Valencia cuenta actualmente con un nivel de accesibilidad ACCESIBLE CONVERTIBLE, dado que las deficiencias que se encuentran son puntuales en vados y elementos urbanos.

- Adecuación vado peatonal esquina con aparcamiento a un lado.
- Adecuación vado peatonal con aparcamiento.
- Sustitución reja/imbornal.
- Modificación de señal de tráfico y elementos publicitarios.
- Modificación de semáforo
- Desmontaje y montaje bolardo
- Sustitución de bolardo flexible.
- Señalización pavimento táctil escalera.

La mejora de la accesibilidad de esta tramo implica la adecuación de los vados mal diseñados y/o ubicados y la modificación y/o sustitución de aquellos elementos urbanos que presentan deficiencias. Dichas actuaciones se consideran de prioridad MODERADA.

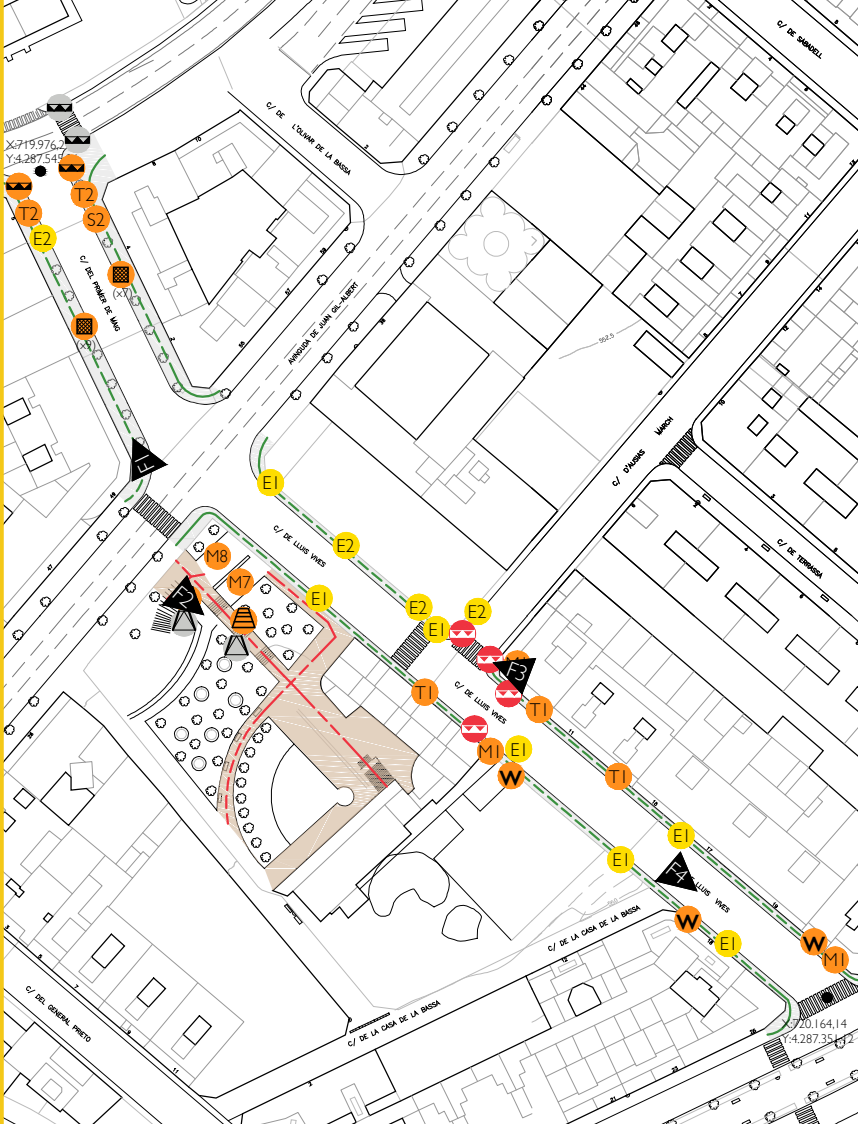
ANÁLISIS DE ELEMENTOS URBANOS CON DEFICIENCIAS

La C/ Primer de Maig y su prolongación en la C/ Lluís Vives cuenta actualmente con un nivel de accesibilidad ACCESIBLE CONVERTIBLE, dado que las deficiencias que se encuentran son puntuales en vados y elementos urbanos. El Espacio público existente en el cruce entre la Avda. Juan Gil Albert y la C/ Lluís Vives NO es ACCESIBLE dado que su itinerario interior es de pavimento inestable y no permite un fácil acceso a la zona de juegos.

Adecuación vado peatonal esquina con aparcamiento a un lado.
Adecuación vado peatonal con aparcamiento.
Adecuación vado vehicular.
Modificación de semáforo
Desplazamiento / Ajuste altura boca de papelera.
Modificación de señal de tráfico y elementos publicitarios.
Desplazamiento de poste/farola.
Modificación buzón de correos.
Pavimento drenante para relleno de alcorque.
Señalización pavimento táctil escalera.
Pavimento adoquinado cerámico.

La mejora de la accesibilidad de esta tramo implica la adecuación de los vados mal diseñados y/o ubicados y la modificación y/o sustitución de aquellos elementos urbanos que presentan deficiencias. En el Espacio Público se prevé la pavimentación y la modificación de los elementos urbanos con deficiencias. Dichas actuaciones se consideran de prioridad MODERADA.
