A3. Fichas PIA actualizadas A3.5 Itinerario Principal_ Zona Viaducto

Enginyer Cort Merita i Passeig Ovidi Monllor

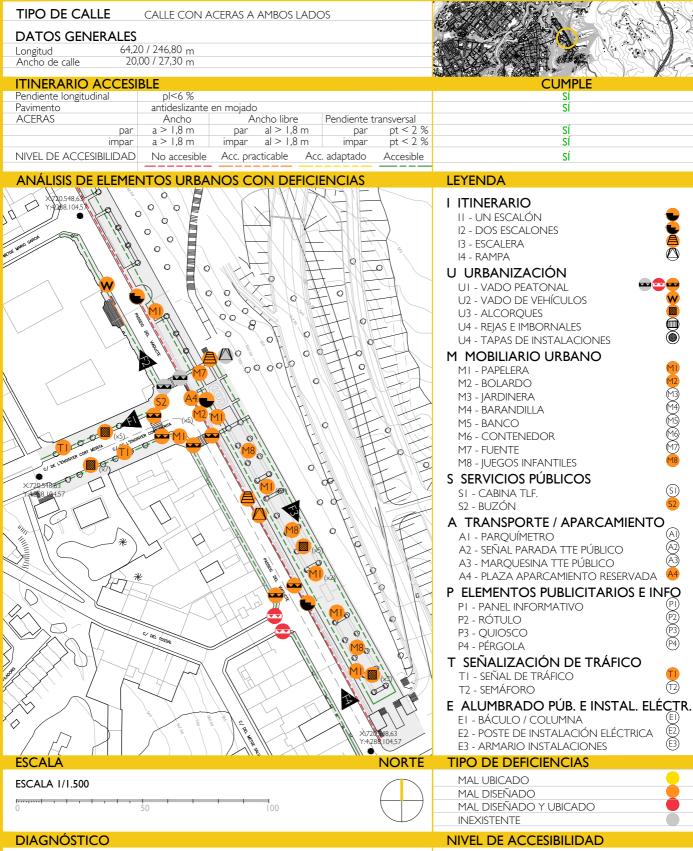
- Los anchos libres de las aceras cumplen con el mínimo establecido, excepto en el itinerario perimetral del paseo. Vados peatonales y vehiculares mal diseñados y/o ubicados o inexistentes.

- Elementos urbanos mal diseñados y/o ubicados.

La C/ Enginyer Cort Merita y el Passeig Ovidi Monllor cuentan actualmente con un nivel de accesibilidad ACCESIBLE CONVERTIBLE, a pesar de que el ancho libre del itinerario perimetral delpaseo no supera en ancho mínimo establecido.

Intervención puntual de adecuación vados peatonales, señalización de desniveles y modificación de elementos urbanos.

La mejora de la accesibilidad de esta calle implica la ampliación de la acera perimetral del paseo, la adecuación de los vados peatonales y vehiculares mal diseñados y/o inexistentes, la señalización de desniveles en el itinerario y la modificación / sustitución de los elementos urbanos con deficiencias. Dicha actuación se considera MODERADA dado que se trata de intervenciones puntuales.
