## A3. Fichas PIA actualizadas

### A3.6 Itinerario Principal\_ Zona Alta

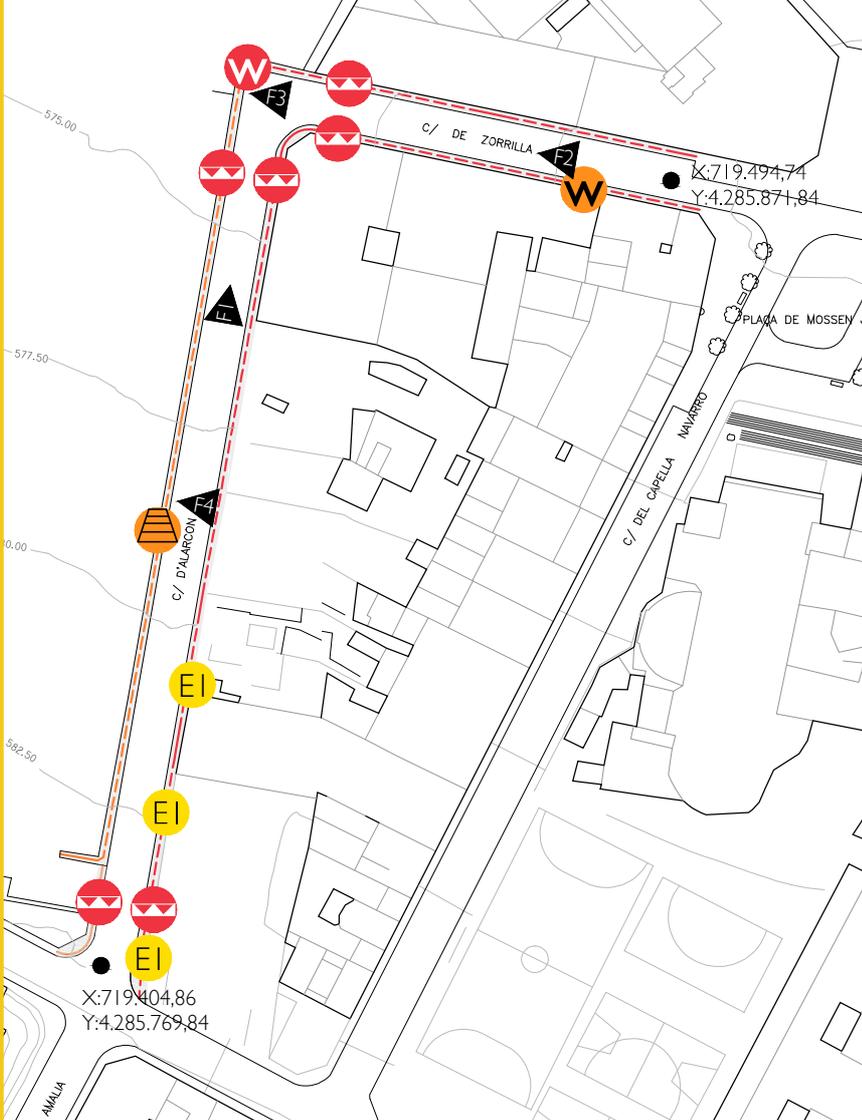
- Los anchos libres de las aceras no cumplen con el mínimo establecido.
- Vados peatonales mal diseñado y/o ubicados.
- Elementos urbanos mal diseñados y/o ubicados.

**NO ACCESIBLE**

Intervención global de ampliación de aceras, adecuación vados peatonales, señalización de desniveles y modificación de elementos urbanos.

La mejora de la accesibilidad de esta calle implica la ampliación de sus aceras, la adecuación de los vados peatonales y vehiculares mal diseñados y la modificación / sustitución de los elementos urbanos con deficiencias existentes en la plaza. Dicha actuación se considera PRIORITARIA.

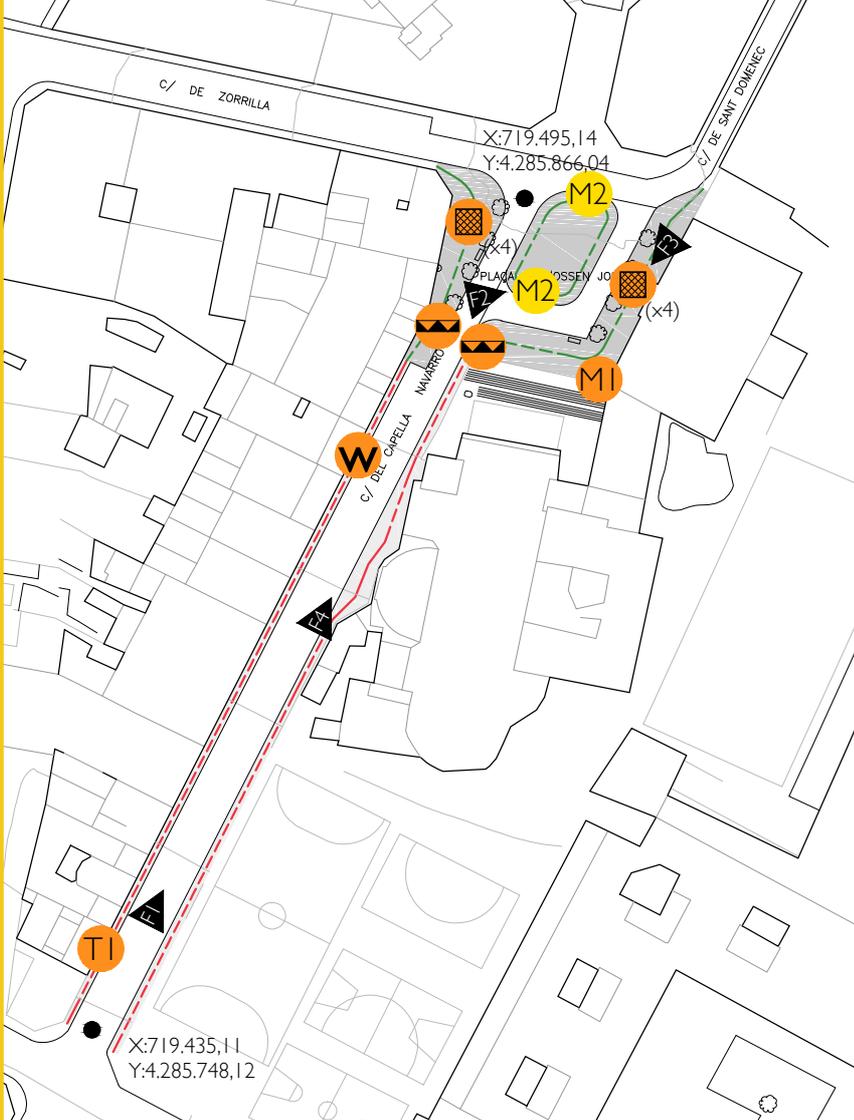
- Los anchos libres de las aceras no cumplen con el mínimo establecido.
- Vados peatonales mal diseñados.
- Elementos urbanos mal diseñados y/o ubicados.

**NO ACCESIBLE**

La calle Capellà Navarro es actualmente NO ACCESIBLE, dado que sus aceras no superan el ancho mínimo establecido. En la Plaça Mossèn Josep los itinerarios sí son accesibles.

Ampliación de acera (0,9 m). Tipo de urbanización: Baldosa hidráulica.
Adecuación vado vehicular.
Adecuación vado peatonal. Tipo de urbanización: Granito Centro.
Pavimento drenante para relleno de alcorque.
Desplazamiento / Ajuste altura boca de papelera.
Modificación de señal de tráfico y elementos publicitarios.
Desmontaje y montaje bolardo

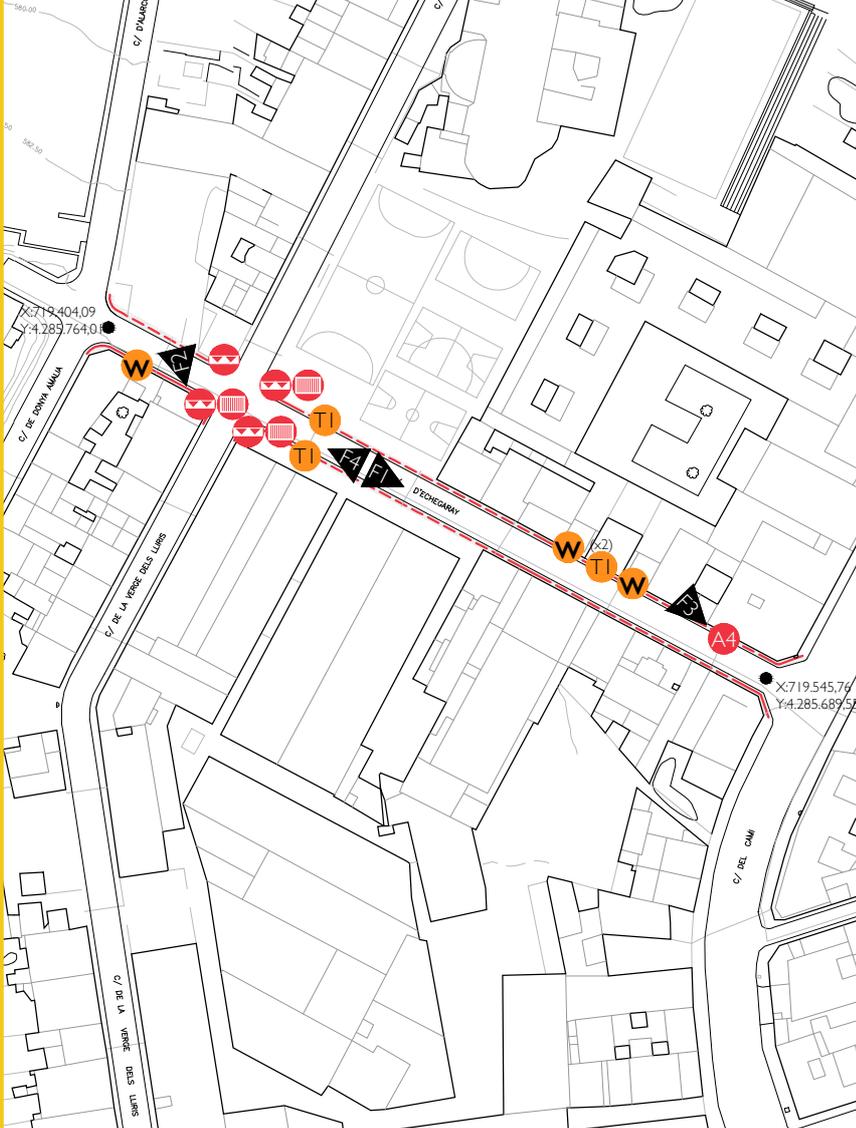
- Los anchos libres de las aceras no cumplen con el mínimo establecido.
- Vados peatonales mal diseñados.
- Elementos urbanos mal diseñados y/o ubicados.

**NO ACCESIBLE**

La calle Etxegaray es actualmente NO ACCESIBLE, dado que sus aceras no superan el ancho mínimo establecido.

Ampliación de acera (0,9 m). Tipo de urbanización: Baldosa hidráulica.  
 Adecuación vado peatonal.  
 Adecuación vado vehicular.  
 Desplazamiento reja/imbornal.  
 Modificación de señal de tráfico y elementos publicitarios.

La mejora de la accesibilidad de esta calle implica la ampliación de sus aceras, la adecuación de los vados peatonales y vehiculares mal diseñados y la modificación / sustitución de los elementos urbanos con deficiencias. Dicha actuación se considera PRIORITARIA.

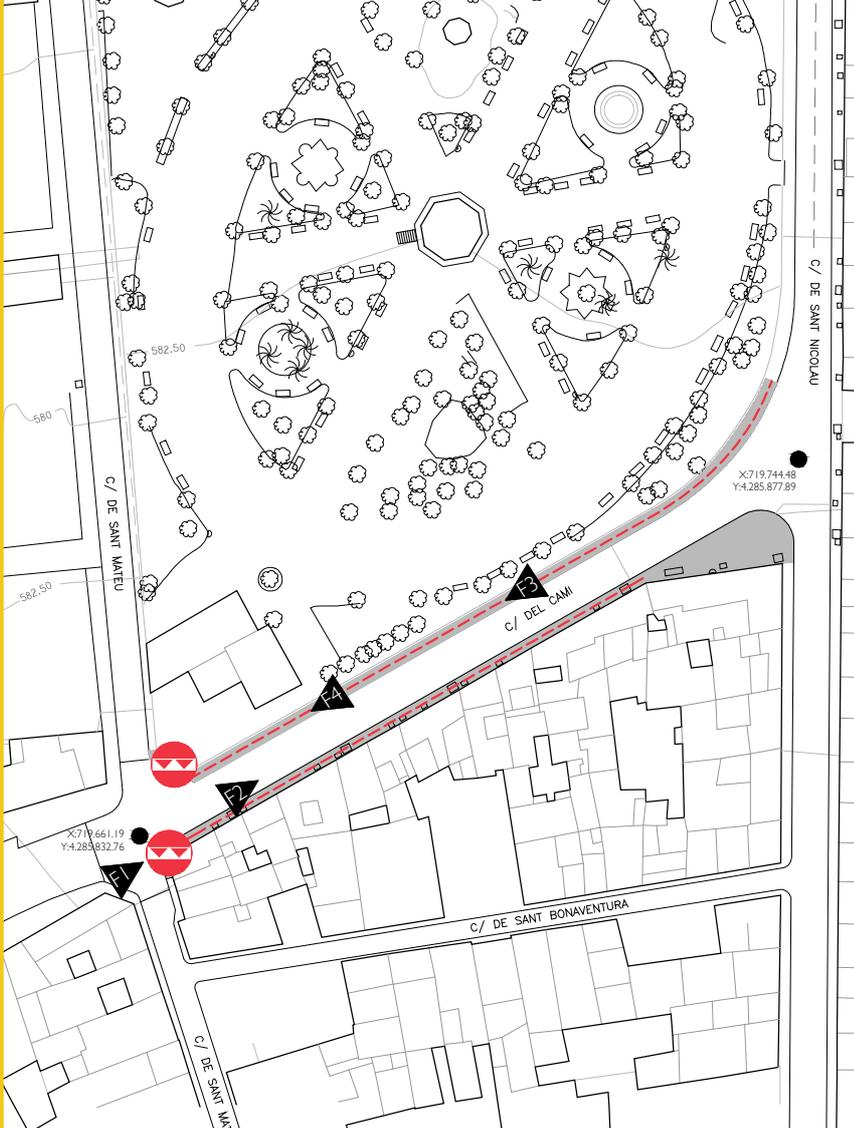
- Los anchos libres de las aceras no cumplen con el mínimo establecido.
- Vados peatonales mal diseñados y/o ubicados.

**NO ACCESIBLE**

El primer tramo de la calle El Camí comprendido entre las calles Sant Nicolau y Sant Mateu no es accesible, debido a que no se cumple el ancho libre de paso mínimo.

Adecuación de vado en esquina con plataforma única.

Hacer accesible este tramo de calle implica la reurbanización de la calle mediante una plataforma única señalizada, de la misma forma que está resuelta la C/ Sant Nicolau hasta la altura de La Glorieta. Dicha actuación se considera **PRIORITARIA**.

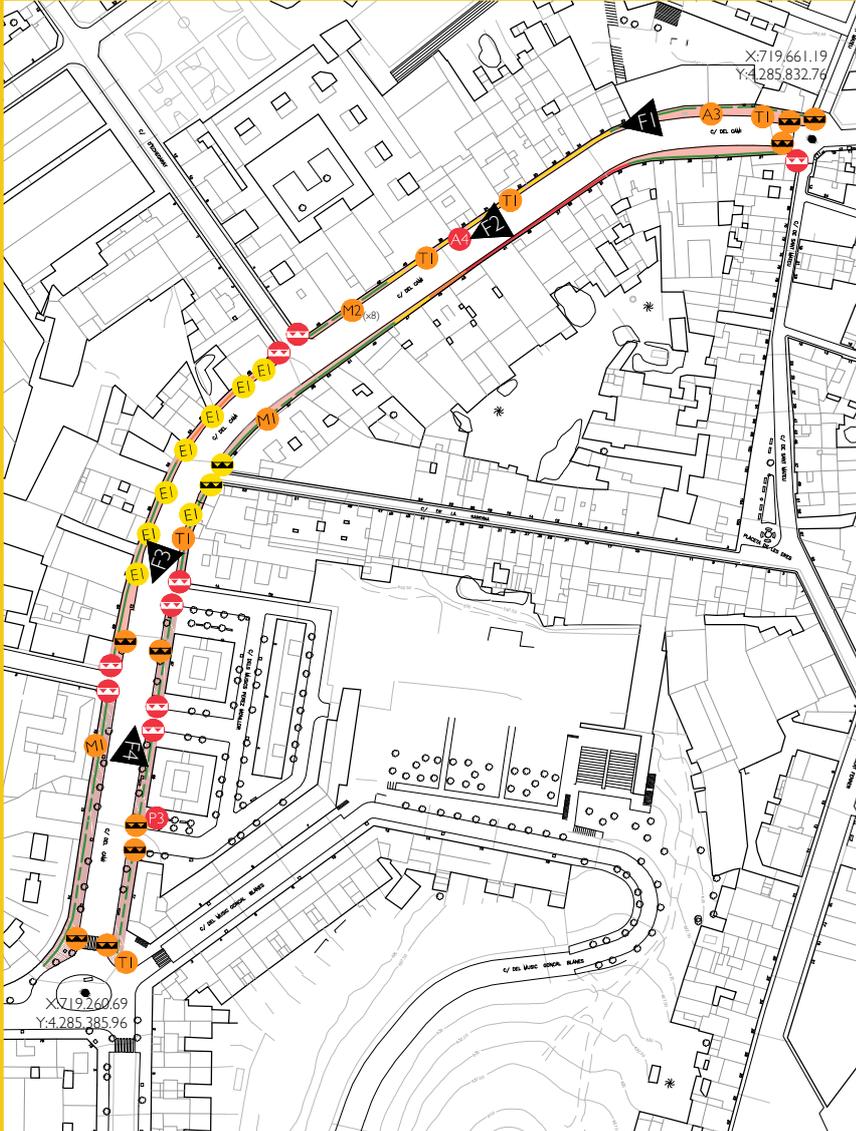
- Los anchos libres de las aceras no cumplen con el mínimo establecido.
- Vados peatonales mal diseñados y/o ubicados.

#### A. PRACTICABLE

Adecuación de vado en esquina sin aparcamiento. Tipo Urbanización: Adoquín cerámico
Adecuación de vado Tipo Urbanización: Adoquín cerámico
Modificación de señal de tráfico y elementos publicitarios.
Desplazamiento kiosco.
Modificación mostrador kiosco.
Sustitución de bolardo flexible.
Ampliación aceras 0,5 m. Tipo Urbanización: adoquín cerámico
Desplazamiento / Ajuste altura boca de papelera.
Desplazamiento de farola.
Reja de fundición, para protección de alcorque.
<b>TRANSPORTE</b>
Desplazamiento marquesina para autobús
Señalizar plazas de aparcamiento

Hacer accesible este tramo de calle implica la adecuación de los vados peatonales mal diseñados y/o ubicados y la modificación/sustitución de los elementos urbanos con deficiencias. Dicha actuación se considera MODERADA.
