A3. Fichas PIA actualizadas

A3.7 Itinerario Principal_ Zona Batoi

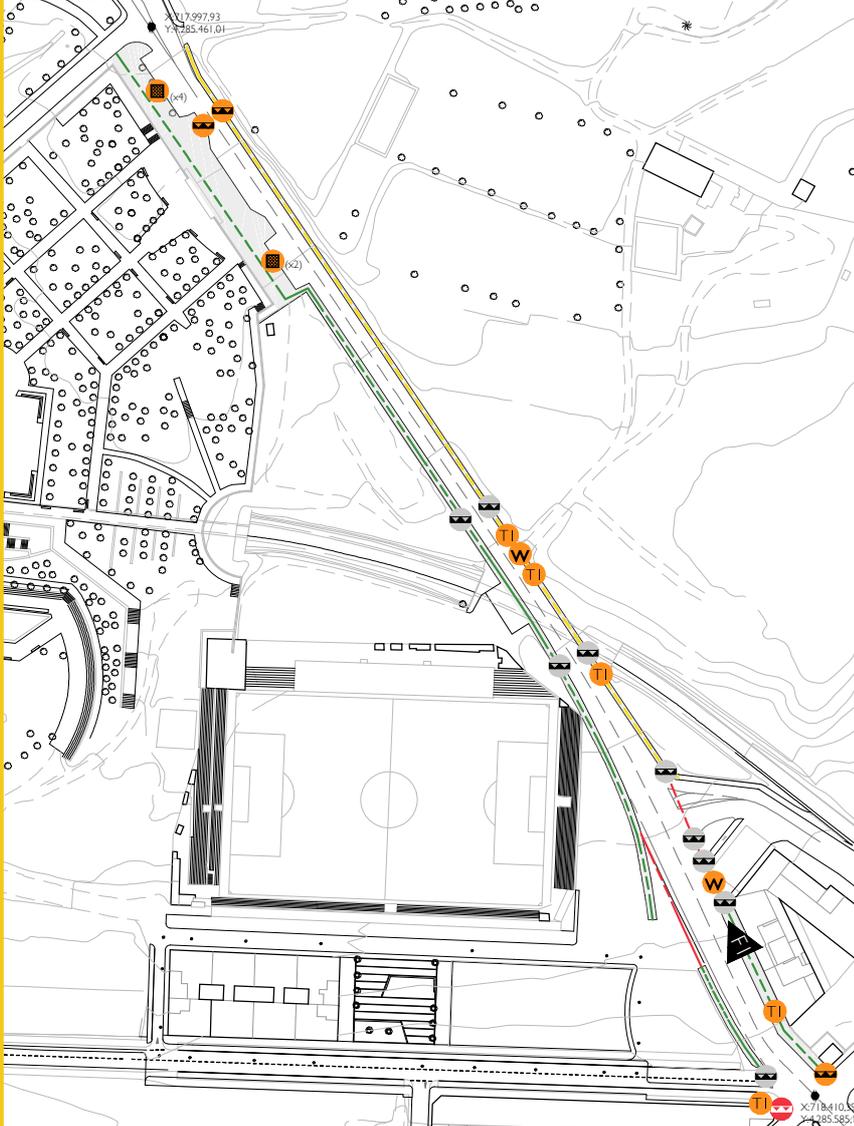
ANÁLISIS DE ELEMENTOS URBANOS CON DEFICIENCIAS

- Las aceras no son continuas.
- Los anchos libres de las aceras no cumplen con el mínimo establecido en algunos tramos.
- Vados peatonales y vehiculares mal diseñados y/o ubicados o inexistentes.

La Carretera de Banyeres actualmente NO es ACCESIBLE ya que, a pesar de que en algunos tramos de sus aceras sí se cumple el ancho mínimo, hay otros tramos en los que no existe acera, y por lo tanto el itinerario se ve interrumpido .

Prolongación de aceras. Tipo de urbanización: baldosas hidráulicas.
Adecuación de vado sin aparcamiento / Tipo Urbanización: Baldosa Hidráulica.
Modificación de señal de tráfico y elementos publicitarios.
Adecuación de vado vehicular / Tipo Urbanización: Baldosa Hidráulica.
Pavimento drenante para relleno de alcorque.

La mejora de la accesibilidad de esta calle implica la prolongación de las aceras en los tramos en los que actualmente no existe y la adecuación de los vados peatonales y mal diseñados y/o inexistentes. Dicha actuación se considera PRIORITARIA dado que se trata de un itinerario de conexión de centros deportivos y educativos.

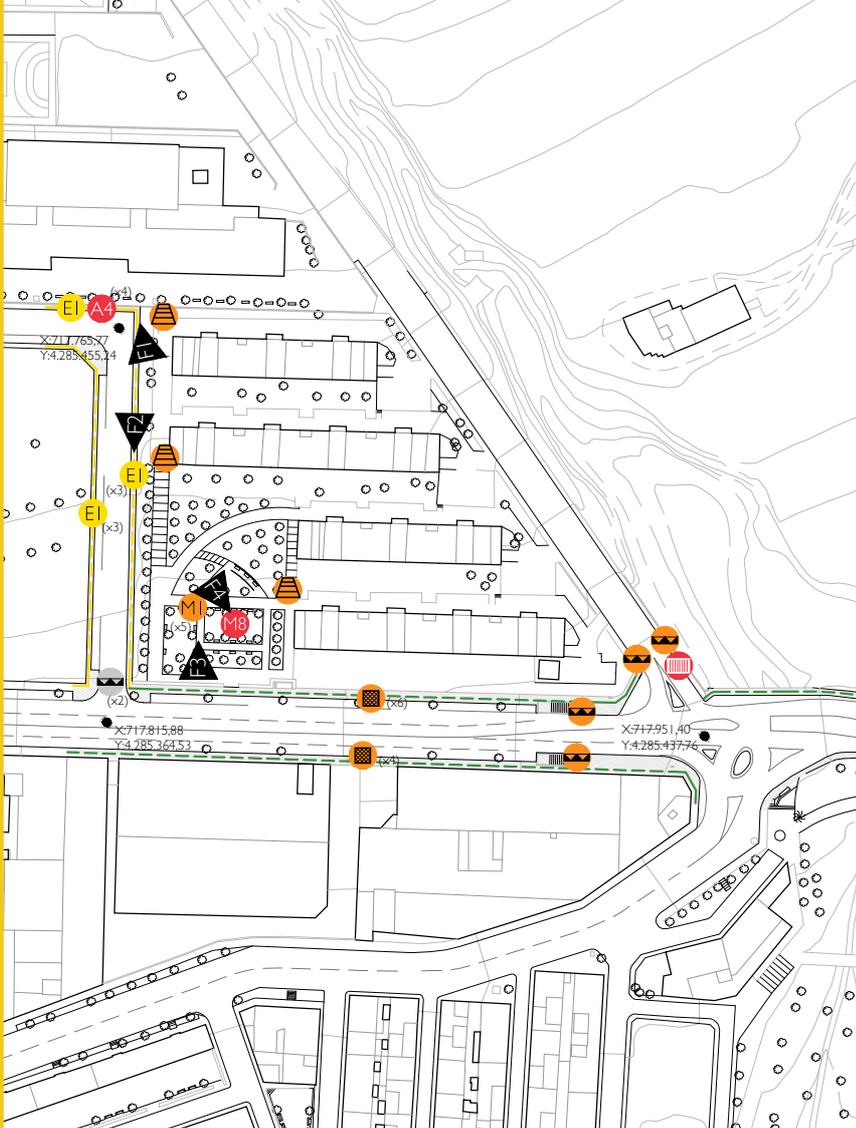
ANÁLISIS DE ELEMENTOS URBANOS CON DEFICIENCIAS

- Las aceras de la C/ Societat Unió Musical no cumplen el ancho mínimo establecido.
- Vados peatonales mal diseñados y/o inexistentes.
- Falta de señalización con pavimento táctil en escaleras existentes.

El segundo tramo de la Carretera de Banyeres actualmente es ACCESIBLE. Es en la C/ Societat Unió Musical donde, debido al ancho libre de sus aceras, actualmente existe un nivel de accesibilidad ADAPTADO.

Adecuación de vado sin aparcamiento / Tipo Urbanización: Baldosa Hidráulica.
Desplazamiento / Ajuste altura boca de papelera.
Desplazamiento de farola.
Eliminar bordillo en sector de juegos.
Pavimento drenante para relleno de alcorque.
Señalización pavimento táctil en escaleras.
Barandilla metálica de 1,00 m de altura en escalera.

La mejora de la accesibilidad de esta calle implica la adecuación de los vados peatonales y mal diseñados y/o inexistentes y la modificación, sustitución de los elementos urbanos con deficiencias. Dicha actuación se considera MODERADA dado que se trata de actuaciones puntuales.

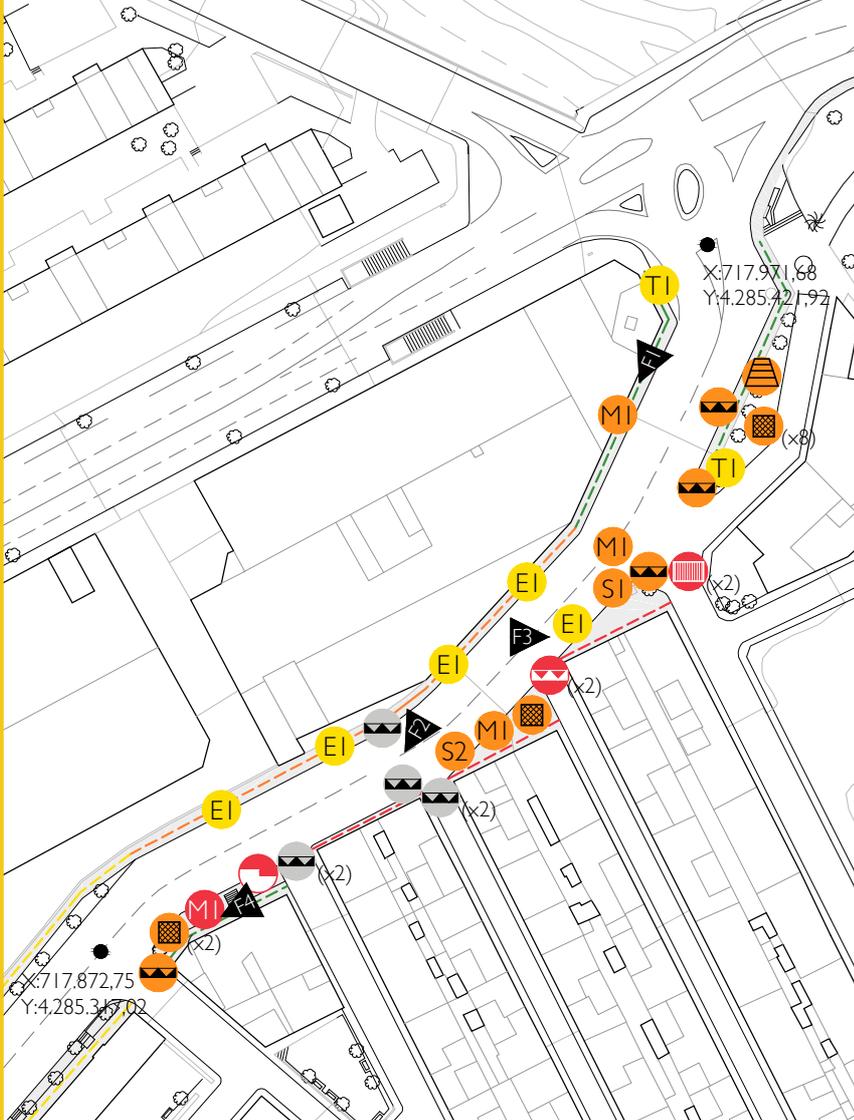
ANÁLISIS DE ELEMENTOS URBANOS CON DEFICIENCIAS

- Las aceras del primer tramo de la C/ de Banyeres cumplen el ancho mínimo establecido.
- Vados peatonales mal diseñados y/o inexistentes.
- Elementos urbanos mal ubicados impiden que el ancho libre alcance 1,80 m.

El primer tramo de la C/ de Banyeres actualmente NO es ACCESIBLE dado que, a pesar de que hay algún tramo de calle cuyas aceras cumplen el ancho mínimo, hay tramos cuyo paso libre apenas supera 1,00 m.

Adecuación de vado sin aparcamiento / Tipo Urbanización: Baldosa Hidráulica.
Desplazamiento / Ajuste altura boca de papelera.
Desplazamiento de farola.
Pavimento drenante para relleno de alcorque.
Modificación de señal de tráfico y elementos publicitarios.
Modificación buzón de correos.
Desmontaje de cabina telefónica.
Desplazamiento reja/imbornal.
Señalización pavimento táctil en escaleras.
Barandilla metálica de 1,00 m de altura en escalera.

La mejora de la accesibilidad de esta calle implica la adecuación de los vados peatonales mal diseñados y/o inexistentes y la modificación, sustitución de los elementos urbanos mal ubicados que impiden el paso libre. Dicha actuación se considera PRIORITARIA debido a la gravedad de algunas de las deficiencias detectadas.

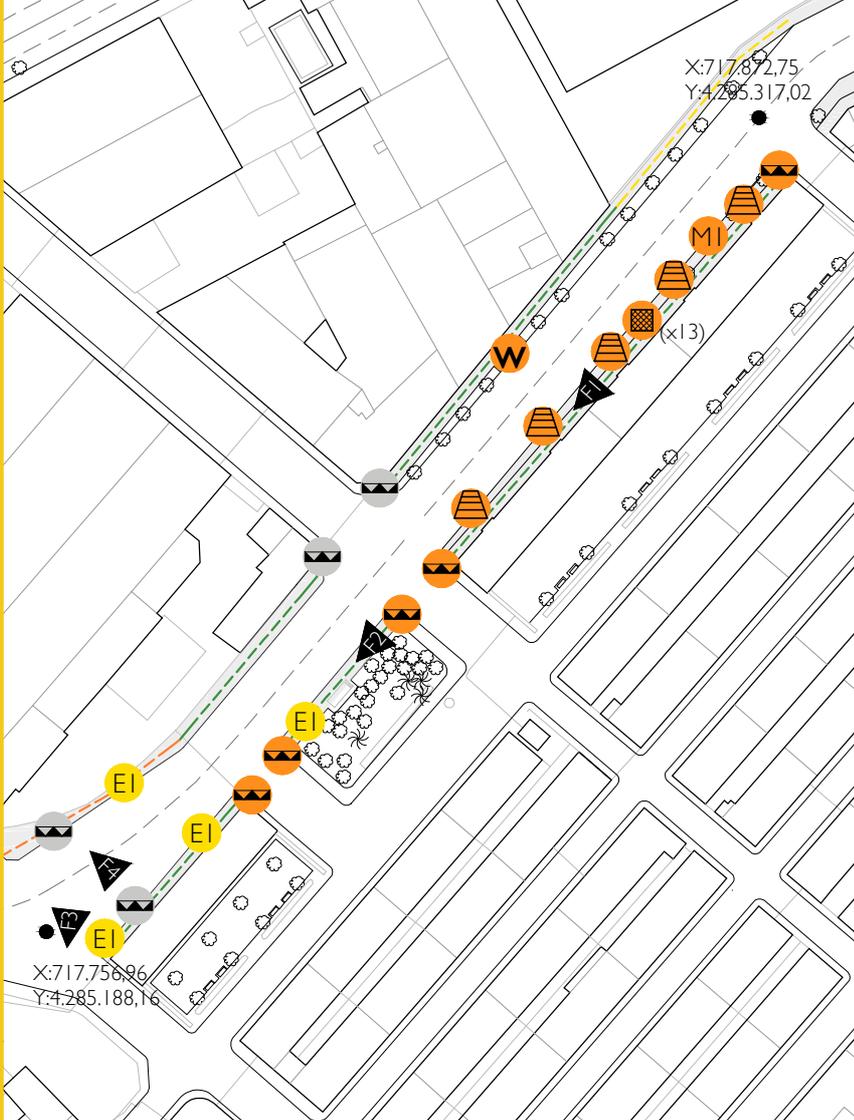
ANÁLISIS DE ELEMENTOS URBANOS CON DEFICIENCIAS

- Las aceras del primer tramo de la C/ de Banyeres cumplen el ancho mínimo establecido.
- Vados peatonales mal diseñados y/o inexistentes.
- Elementos urbanos mal ubicados impiden que el ancho libre alcance 1,80 m.

El segundo tramo de la C/ de Banyeres actualmente es ACCESIBLE ADAPTADO dado que las aceras sí cumplen, en general el ancho mínimo, pero hay algunos tramos en los que la ubicación de elementos urbanos hace que el paso libre mínimo no alcance 1,80 m.

Adecuación de vado sin aparcamiento / Tipo Urbanización: Baldosa Hidráulica.
Desplazamiento de farola.
Desplazamiento / Ajuste altura boca de papelera.
Pavimento drenante para relleno de alcorque.
Señalización pavimento táctil en escaleras.
Barandilla metálica de 1,00 m de altura en escalera.
TRANSPORTE
Modificar marquesina de la parada de autobús.

La mejora de la accesibilidad de esta calle implica la adecuación de los vados peatonales mal diseñados y/o inexistentes y la modificación/sustitución de los elementos urbanos mal ubicados que impiden el paso libre. Dicha actuación se considera MODERADA.

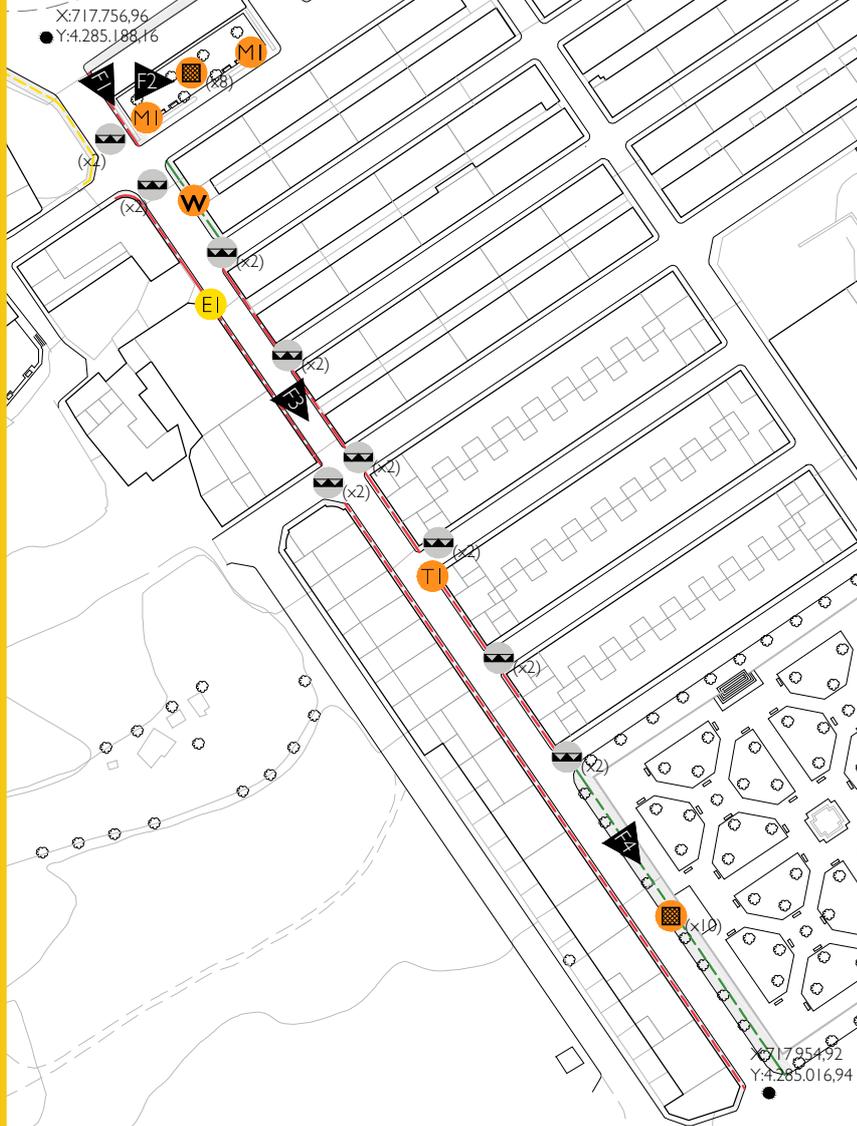
ANÁLISIS DE ELEMENTOS URBANOS CON DEFICIENCIAS

- Las aceras de la C/ Sotarroni no cumplen el ancho mínimo establecido.
- Vados peatonales mal diseñados y/o inexistentes.
- Elementos urbanos mal ubicados y/o diseñados.

La C/ Sotarroni actualmente NO es ACCESIBLE dado que las aceras no alcanzan el ancho mínimo.

Adecuación de vado sin aparcamiento / Tipo Urbanización: Baldosa Hidráulica.
Ampliación de acera (0,5 m). Tipo de urbanización: Baldosa hidráulica.
Desplazamiento / Ajuste altura boca de papelera.
Pavimento drenante para relleno de alcorque.
Modificación de señal de tráfico y elementos publicitarios.
Desmontaje y montaje de poste de instalación eléctrica.
Desplazamiento de farola.

La mejora de la accesibilidad de esta calle implica la ampliación de sus aceras, la adecuación de los vados peatonales mal diseñados y/o inexistentes y la modificación/sustitución de los elementos urbanos mal ubicados y/o diseñados. Dicha actuación se considera PRIORITARIA.

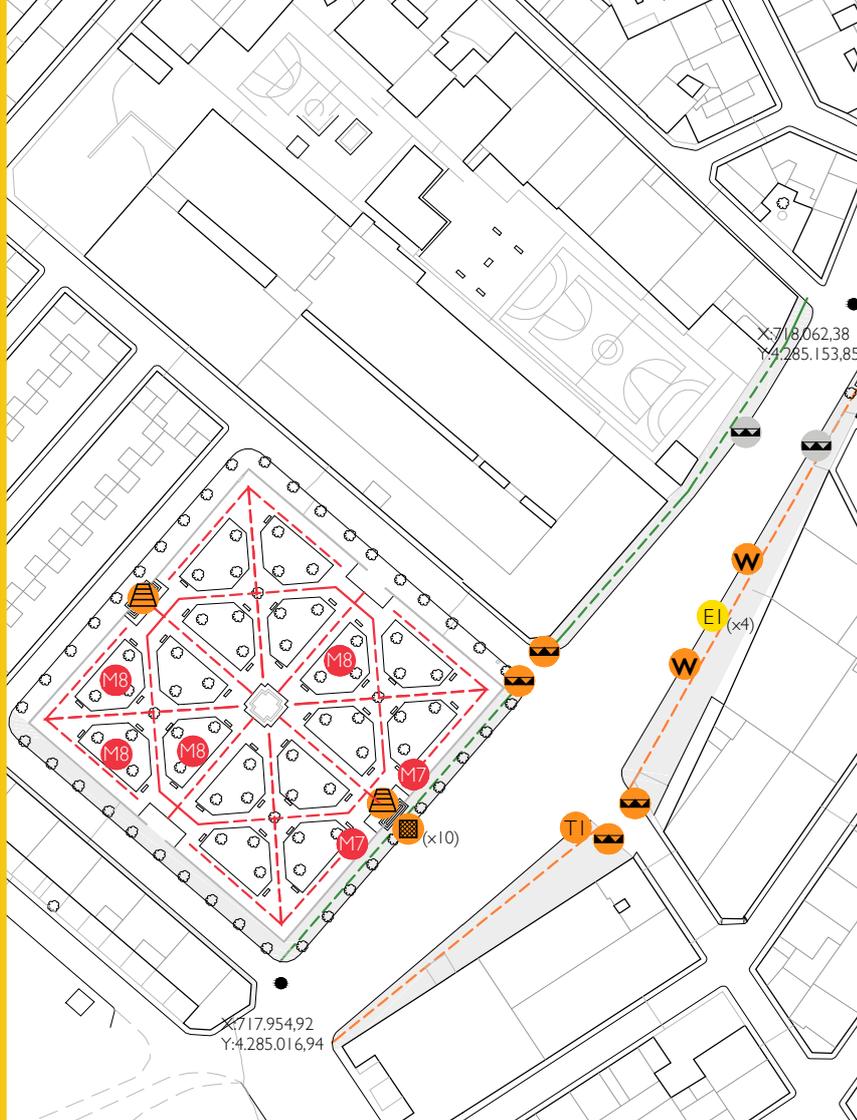
ANÁLISIS DE ELEMENTOS URBANOS CON DEFICIENCIAS

- Las aceras de la C/ Sotarroni no cumplen el ancho mínimo establecido.
- Vados peatonales mal diseñados y/o inexistentes.
- Elementos urbanos mal ubicados y/o diseñados.

La C/ Mondúber actualmente es ACCESIBLE ADAPTADA dado que su acera par no alcanza el ancho mínimo establecido. En el parque dos de sus acceso se realizan a través de escaleras que no están señalizadas ni dotadas de barandillas. El pavimento del itinerario interior de tierra lo hace inaccesible, y los sectores de juegos están rodeados de bordillo que los hacen inaccesibles.

Adecuación de vado sin aparcamiento / Tipo Urbanización: Baldosa Hidráulica.
Ampliación de aceras (0,5 m). Tipo de urbanización: Baldosa hidráulica.
Desplazamiento de farola.
Pavimento drenante para relleno de alcorque.
Modificación de señal de tráfico y elementos publicitarios.

Pavimentación itinerario interior parque.
Eliminar bordillo en sector de juegos.
Señalización pavimento táctil en escaleras.
Barandilla metálica de 1,00 m de altura en escalera.

La mejora de la accesibilidad de esta calle implica la ampliación de su acera, la adecuación de los vados peatonales mal diseñados y/o inexistentes y la modificación/sustitución de los elementos urbanos mal ubicados y/o diseñados. Dicha actuación se considera MODERADA.
