A4. Fichas ampliación PIA

A4.I Zona Centro

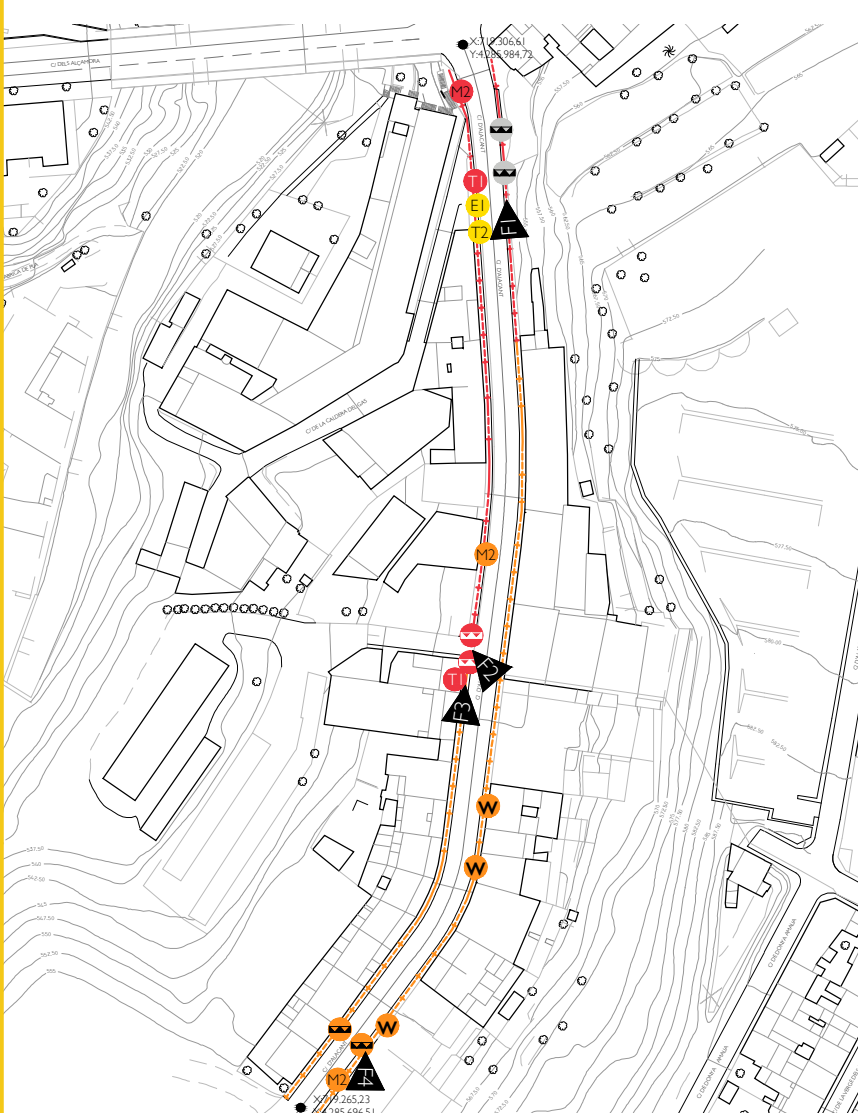
- Discontinuidad en la acera y en el pavimento.
- Vados peatonales y vehiculares mal diseñados.
- Elementos del mobiliario urbano mal ubicados y/o diseñados.

El primer tramo de la calle Alacant presenta las deficiencias más importantes en la interrupción de las aceras dentro del itinerario peatonal y en las discontinuidades en el pavimento. La adecuación de los vados peatonales y vehiculares existentes y la reubicación de los elementos de la urbanización que interfieren en el itinerario accesible.

Se considera una INTERVENCIÓN PRIORITARIA, dado que las deficiencias detectadas en esta calle afectan a la seguridad de utilización consecuencia del deterioro del pavimento y la falta de continuidad de la acera peatonal.

Pavimento baldosa hidráulica
Señalización vado pavimento táctil direccional en vado.
Desplazamiento y modificación de semáforo
Modificación de señal de tráfico y elementos publicitarios.
Desmontaje y montaje bolardo
Adecuación vado vehicular

Intervención GLOBAL de mejora del itinerario. Adecuación de vados y sustitución/modificación de elementos urbanos deficientes.

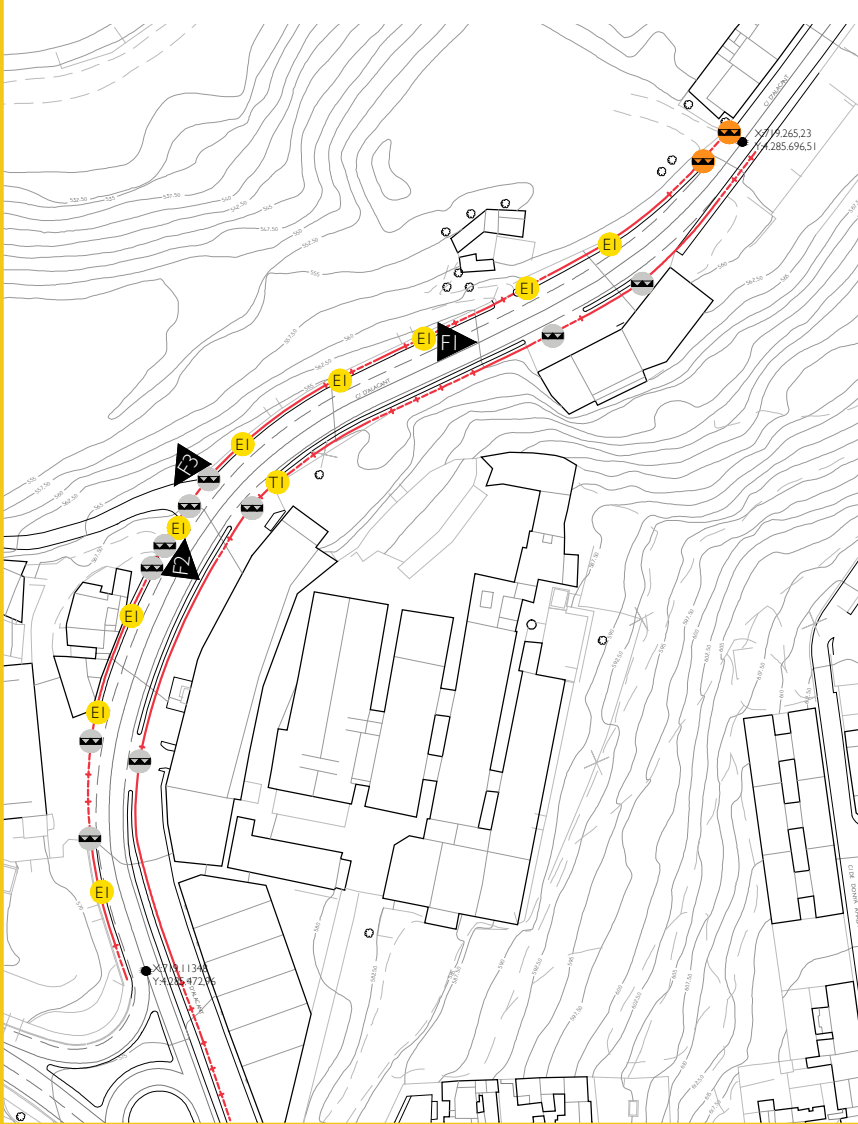
- Discontinuidad en la acera y en el pavimento.
- Vados peatonales y vehiculares mal diseñados.
- Elementos del alumbrado público mal ubicados.

El segundo tramo de la calle Alacant presenta las deficiencias más importantes en la interrupción de la acera en una de las bandas. La adecuación de los vados peatonales y vehiculares y la reubicación de los elementos de la urbanización que interfieren en el itinerario accesible.

Se considera una INTERVENCIÓN PRIORITARIA, dado que las deficiencias detectadas en esta calle afectan a la seguridad de utilización consecuencia del deterioro del pavimento y la falta de continuidad de la acera peatonal.

Acera baldosa hidráulica
Adecuación de acera.
Adecuación de vado
Desplazamiento de farola
Modificación de señal de tráfico y elementos publicitarios.
Adecuación vado vehicular

Intervención GLOBAL de mejora del itinerario. Adecuación de acera peatonal, vados y sustitución/modificación de elementos urbanos deficientes.

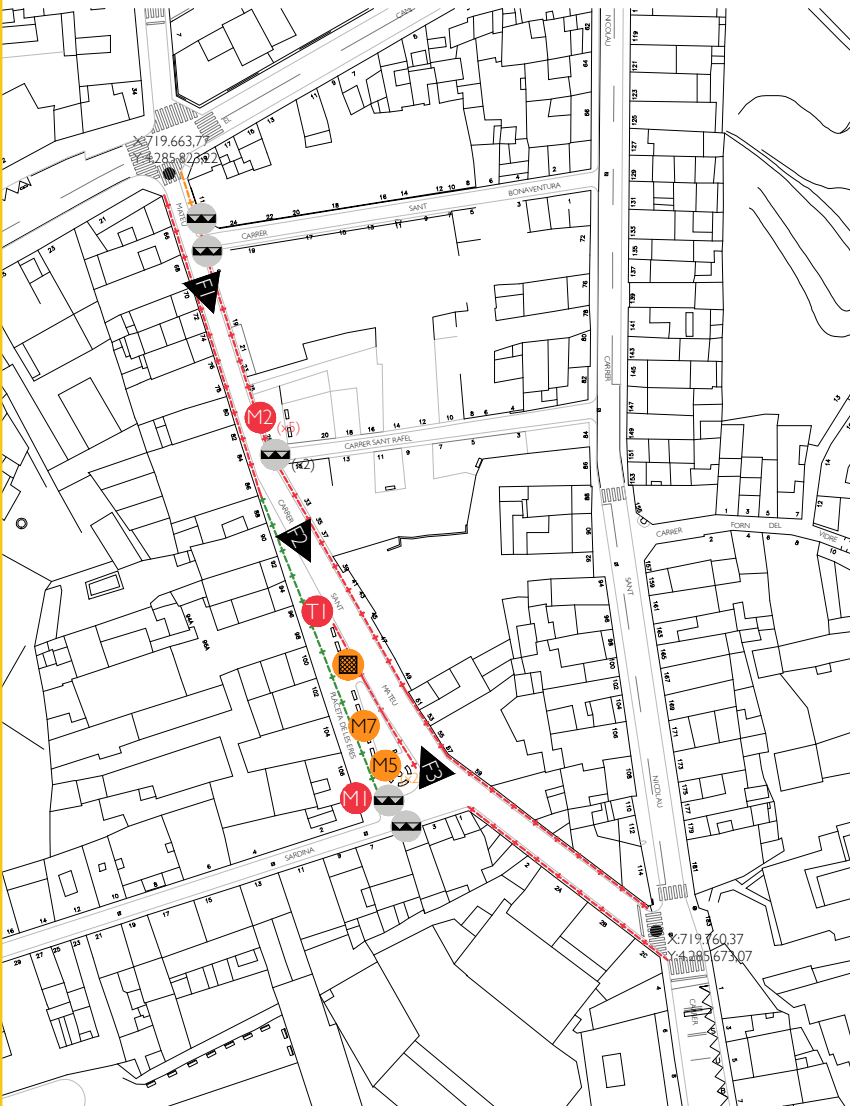
- El itinerario no cuenta, en su mayor longitud del ancho libre mínimo de 1,50 m.
- Vados peatonales inexistentes.
- En Placeta de les Eres no existe la dotación de bancos accesibles mínima y varios elementos del mobiliario presentan deficiencias tanto en diseño como en ubicación.

La calle Sant Mateu no cuenta con un itinerario accesible dado que no se alcanza el ancho libre admisible de 1,50 m en gran parte de su longitud. Los vados peatonales se encuentran mal diseñados y/o ubicados siendo la señalización inexistente. Elementos de señalización y mobiliario urbano presentan deficiencias en su diseño y/o ubicación.

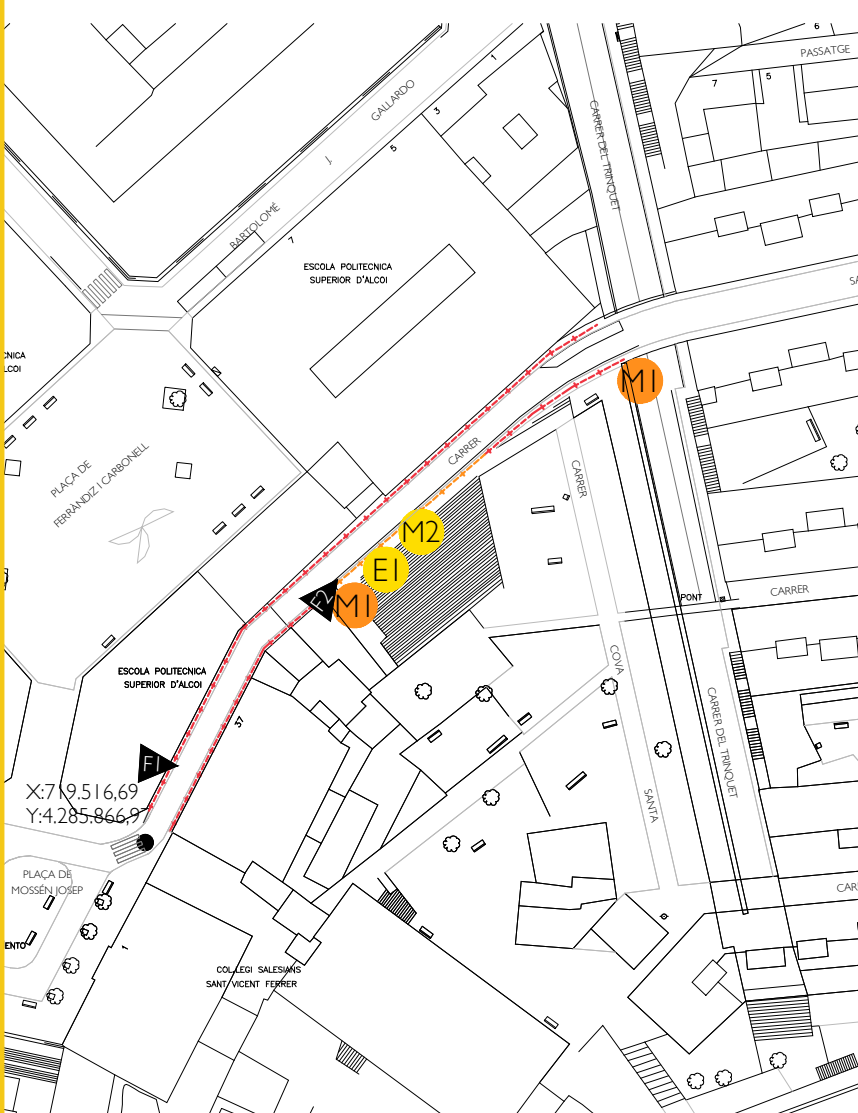
La calle Sant Domènech, en el tramo I no cuenta con un itinerario accesible dado que no se alcanza el ancho libre admisible de 1,50 m en gran parte de su longitud. Existen elementos de señalización y mobiliario urbano que presenta deficiencias en su ubicación y/o diseño.

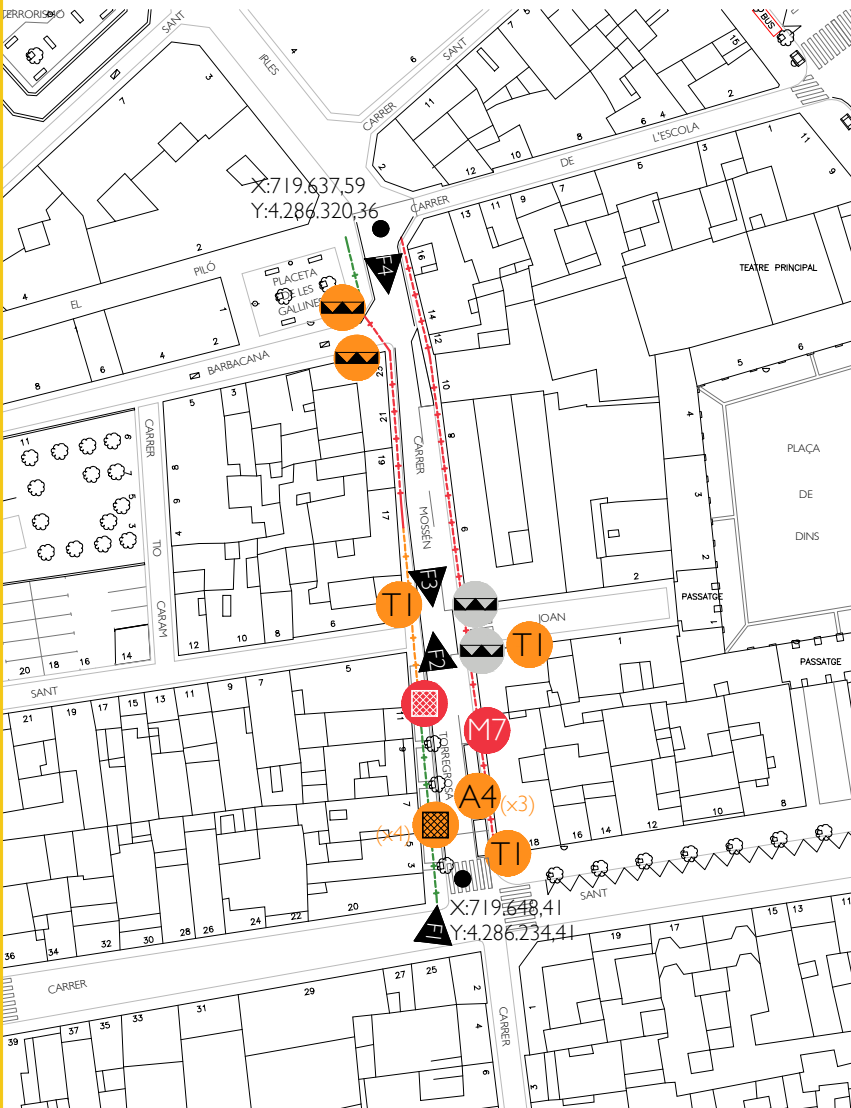
- La reurbanización de la acera impar calle Mossen Torregrossa presenta deficiencias en los alcorques que se encuentran desprotegidos. La acera par no tiene el ancho mínimo y su pavimento es resbaladizo.

La calle Mossen Torregrossa, a pesar de haber sido objeto de una reurbanización reciente en su primer tramo, continua teniendo deficiencias en materia de accesibilidad en el resto de la calle. Las aceras no cuentan con el ancho mínimo, los vados peatonales no están bien resueltos y elementos de la urbanización, mobiliario urbano y señalización presentan deficiencias, bien por su ubicación, bien por su diseño.

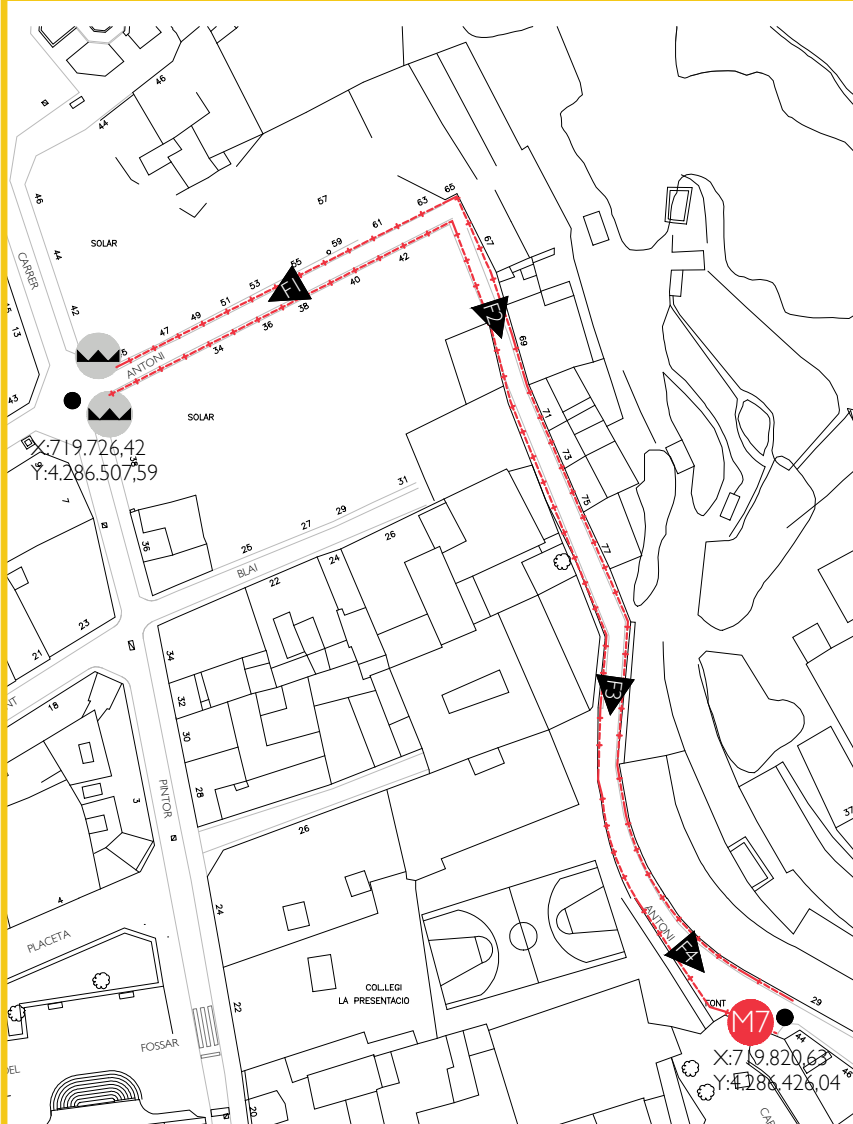
La calle Sant Antoni en su segundo tramo, presenta deficiencias en su urbanización, en algunos tramos no completa, que requiere de una intervención global de reurbanización para convertirla en plataforma única.

Se considera una INTERVENCIÓN PRIORITARIA, dada la envergadura de las deficiencias existentes.

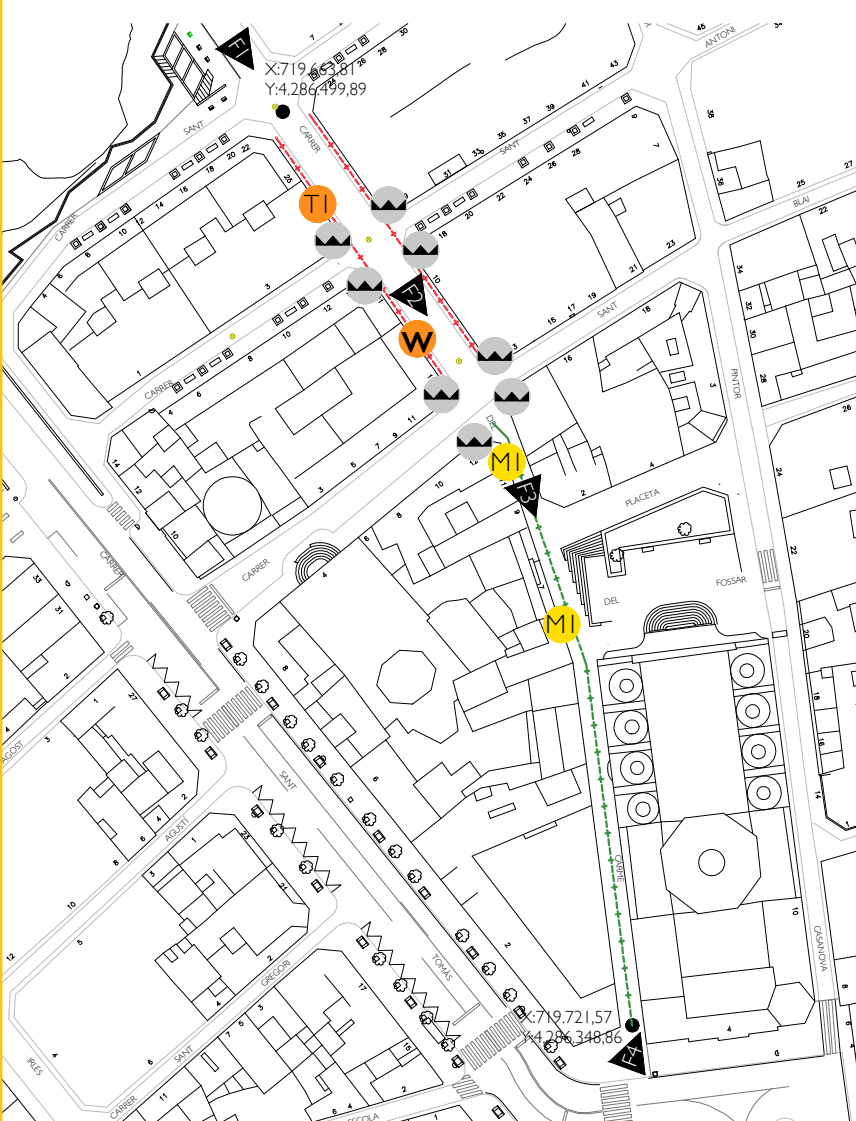
La calle El Carne, en su segundo tramo, no cuenta con un itinerario accesible dado que no se alcanza el ancho libre admisible de 1,50 m. Los vados peatonales se encuentran mal diseñados y/o ubicados siendo la señalización inexistente. Elementos de señalización y del mobiliario urbano presentan deficiencias en su ubicación y/o diseño.

Se considera una INTERVENCIÓN PRIORITARIA, dadas las deficiencias existentes.
