A4. Fichas ampliación PIA

A4.2 Zona Santa Rosa

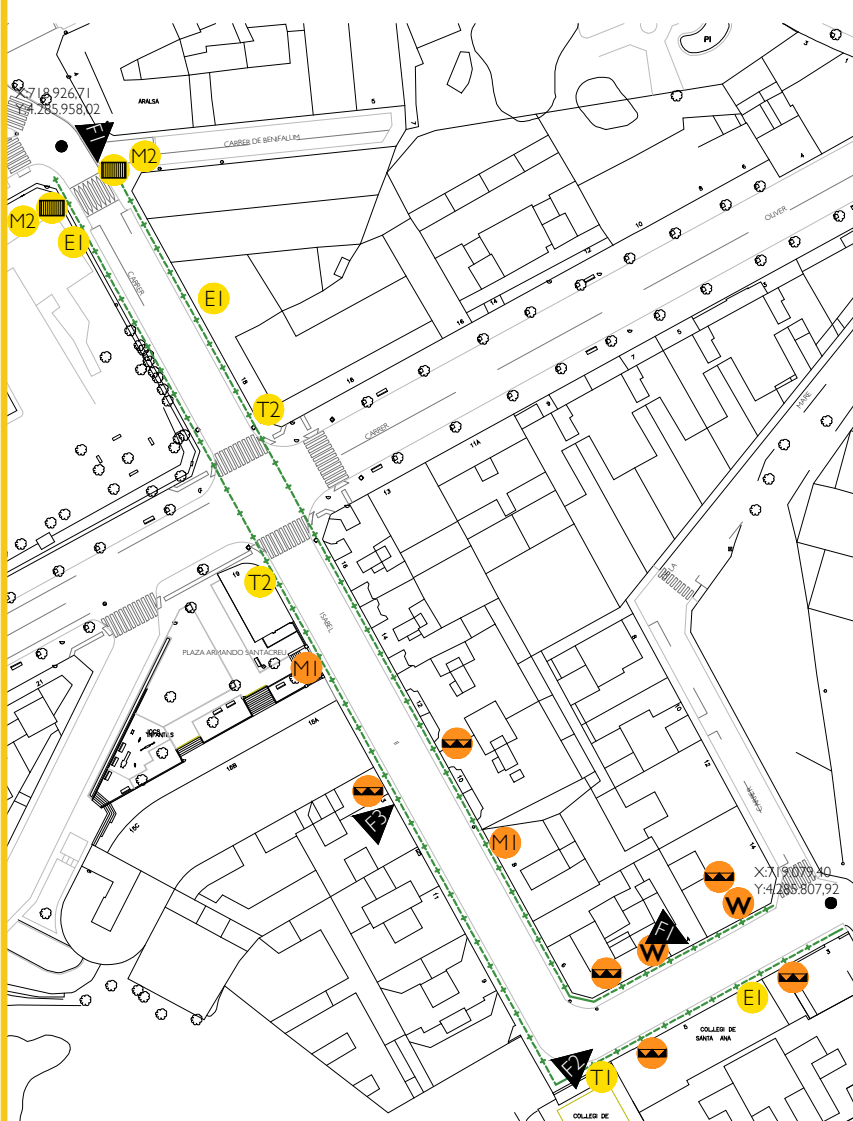
ANÁLISIS DE ELEMENTOS URBANOS CON DEFICIENCIAS

- La calle cuenta en toda su longitud con el ancho necesario para ser accesible.
- Vados peatonales y vehiculares mal diseñados.
- Elementos del mobiliario urbano mal diseñados y ubicados: bolardos, columnas, semáforos, papeleras y señales de tráfico que hacen que el itinerario no sea accesible.

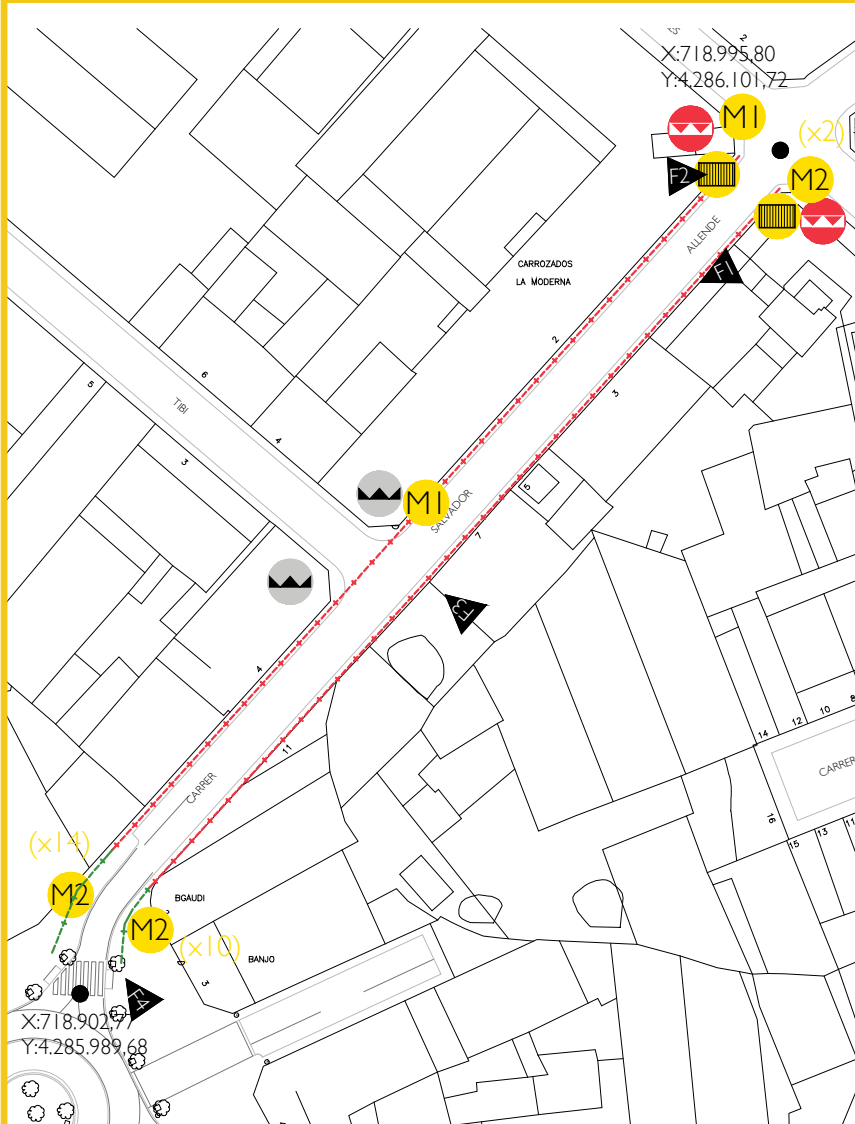
- La calle no cuenta con el ancho necesario para ser accesible.
-Vados peatonales mal diseñados e inexistentes en la acera par.
-Elementos del mobiliario urbano mal ubicados. Bolardos a menos de 40 cm del bordillo y en paso peatonal, papeletras en fachada e imbornales en paso peatonal.

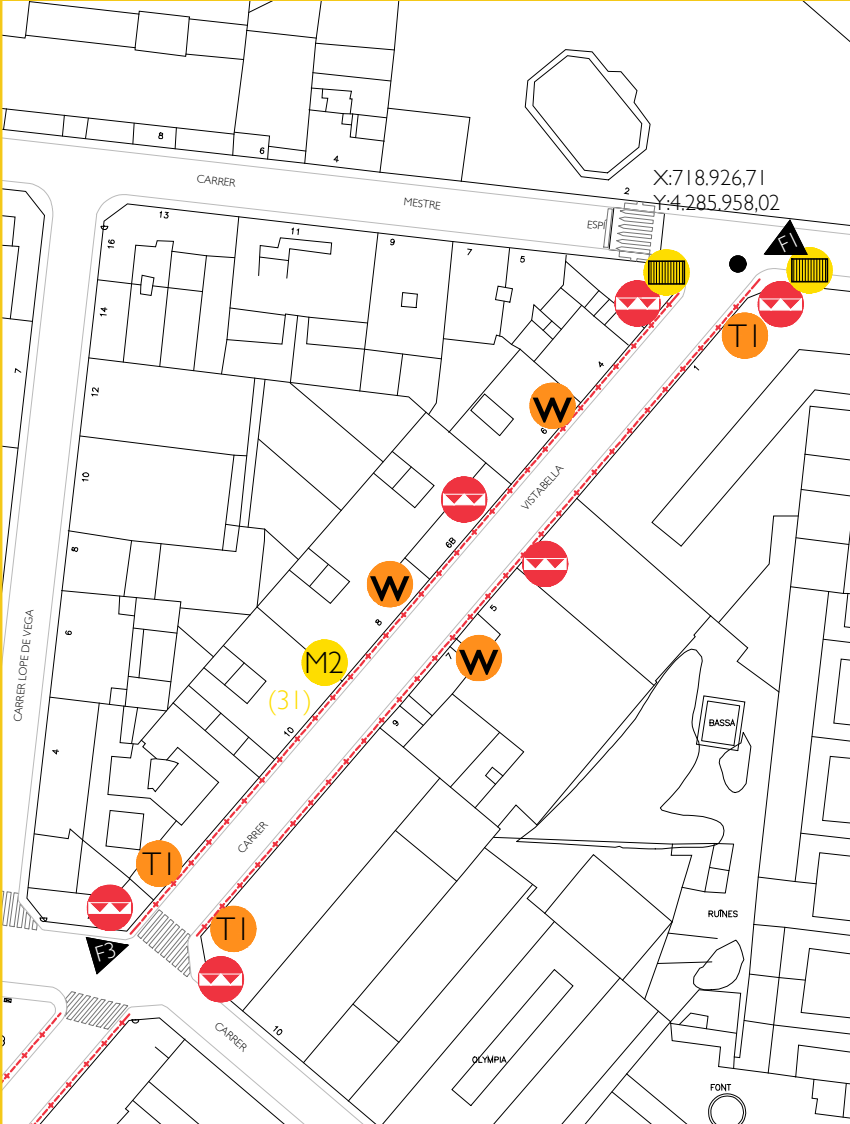
ANÁLISIS DE ELEMENTOS URBANOS CON DEFICIENCIAS

La calle Vistabella I no cuenta con un itinerario accesible dado que no se alcanza el ancho libre admisible de 1,50 m en sus aceras. Los vados peatonales y vehiculares están mal diseñados y/o ubicados. Elementos de la urbanización y del mobiliario urbano presentan deficiencias en su diseño y/o ubicación.

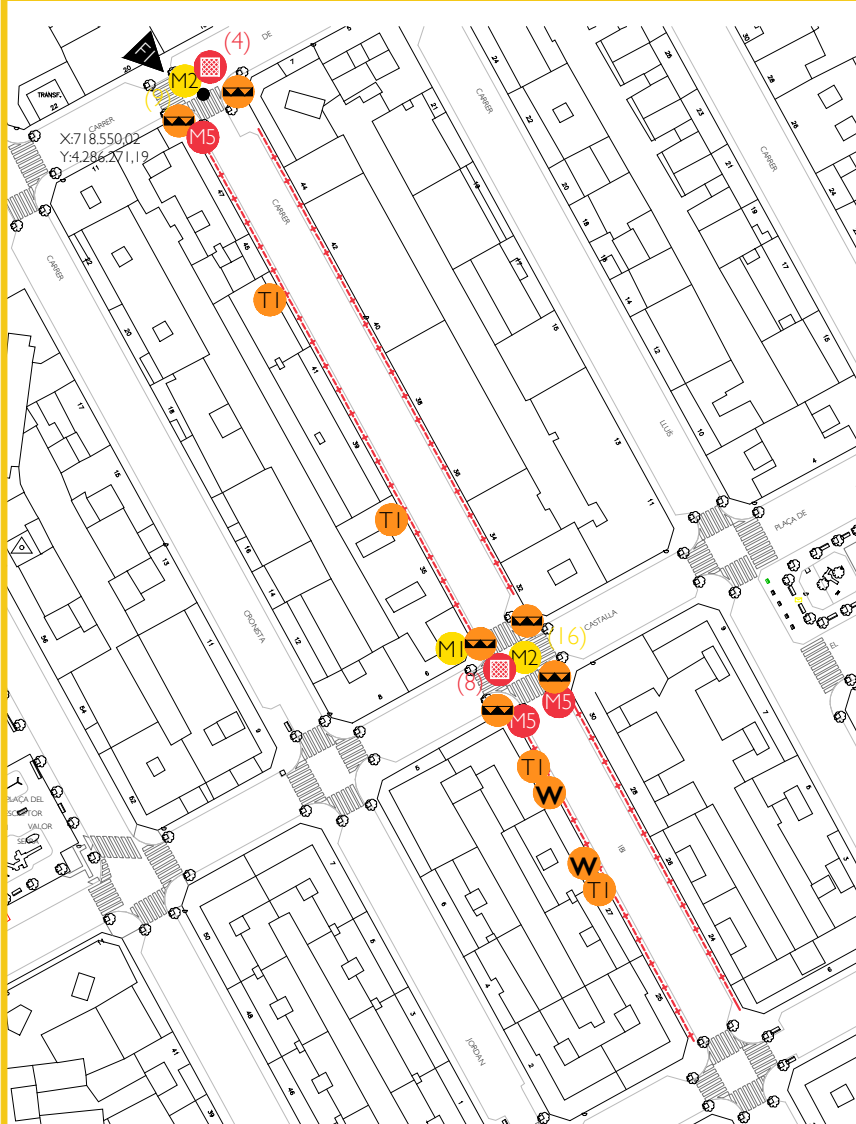
ANÁLISIS DE ELEMENTOS URBANOS CON DEFICIENCIAS

La calle Lluís Braille no cuenta con un itinerario accesible dado que no se alcanza el ancho libre admisible de 1,50 m en gran parte de su longitud. Los vados peatonales se encuentran mal diseñados y/o ubicados siendo la señalización inexistente. Elementos de señalización, del mobiliario urbano y de la urbanización presenta deficiencias en su diseño y/o ubicación.

Se considera una INTERVENCIÓN MODERADA, a tenor del nivel de accesibilidad alcanzado y de la gravedad de las deficiencias existentes.
