A4. Fichas ampliación PIA

A4.3 Zona Ensanche

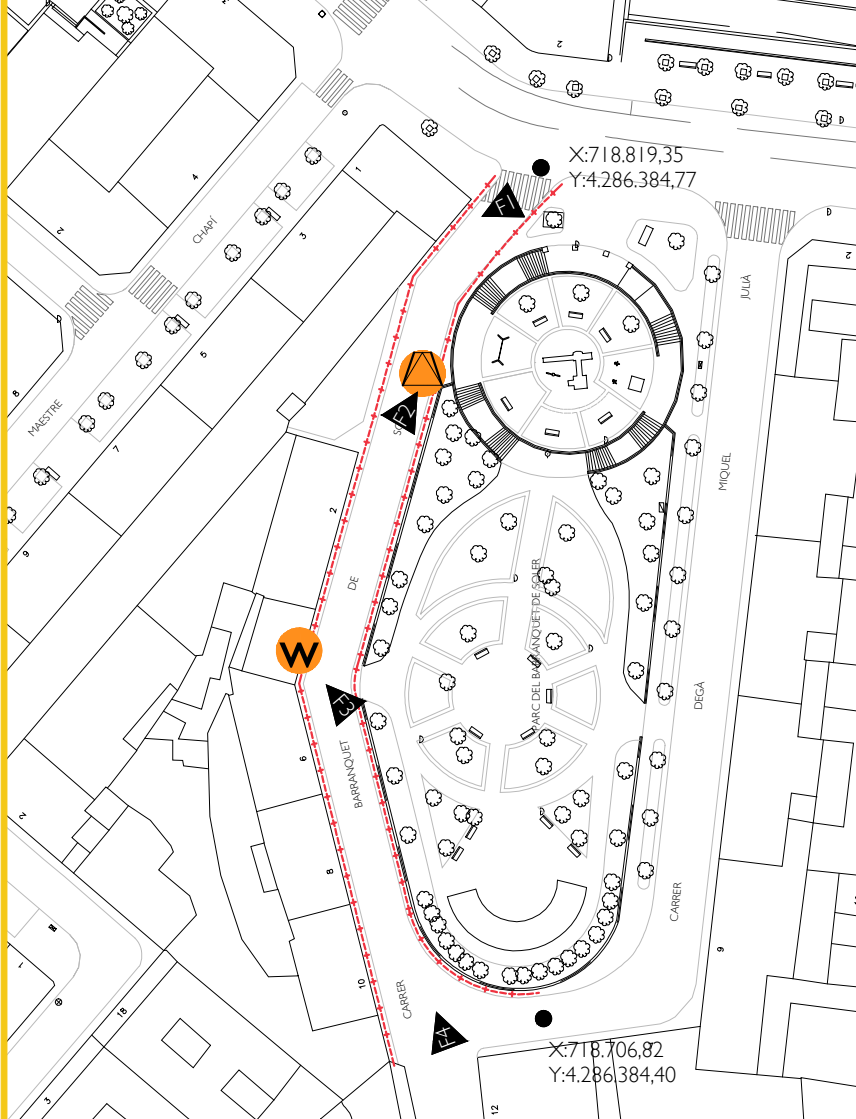
ANÁLISIS DE ELEMENTOS URBANOS CON DEFICIENCIAS

- Las aceras no superan el 1,20 m de ancho.
- Vado vehicular modifica la pendiente transversal del itinerario peatonal.
- Señalización con pavimento táctil en rampa.

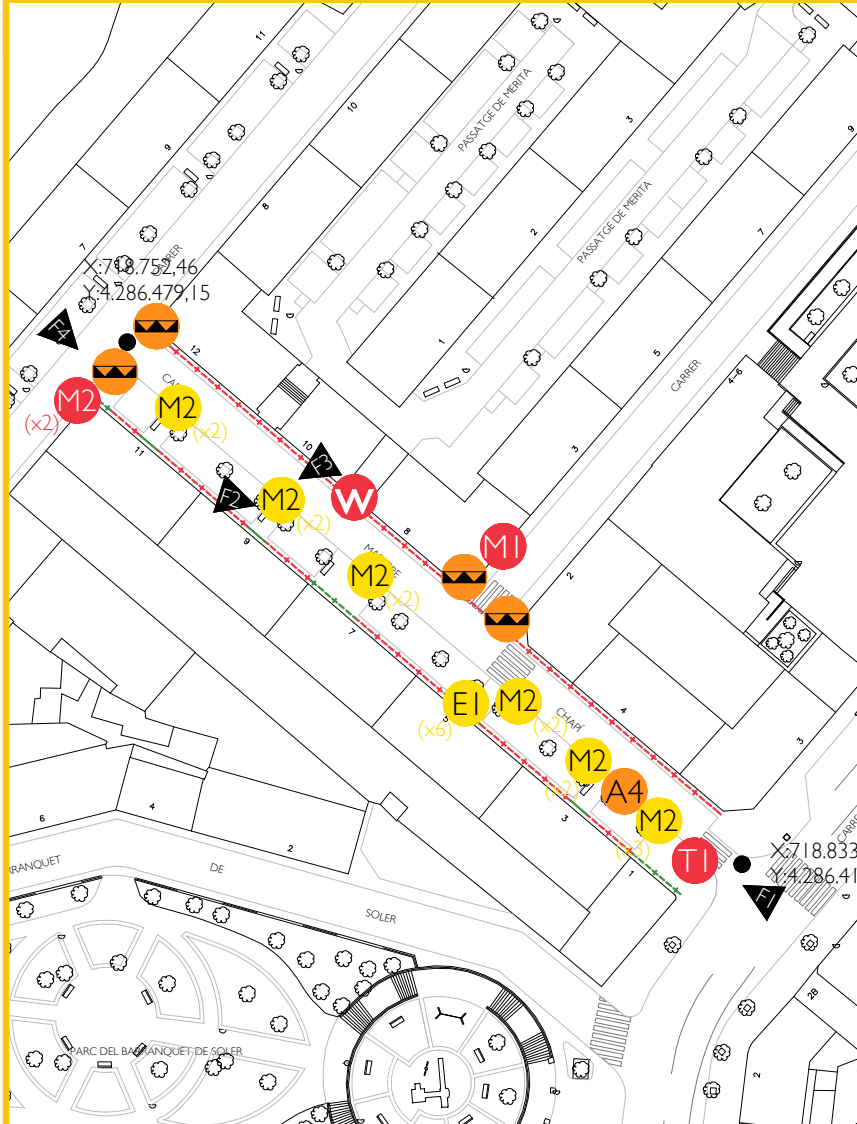
ANÁLISIS DE ELEMENTOS URBANOS CON DEFICIENCIAS

- La acera par no supera el 1,50 m de ancho y la impar a pesar de ser más amplia, la banda de aparcamiento no permite que alcance el ancho mínimo del itinerario accesible.
- Mobiliario urbano, farolas y señalización presentan deficiencias tanto en ubicación como en diseño.

La calle Mestre Chapí no cuenta con un itinerario accesible dado que no se alcanza el ancho libre admisible de 1,50 m. Los vados peatonales se encuentran mal diseñados. Las jardineras de la acera impar no deja el ancho libre necesario para que el itinerario sea accesible. Elementos de señalización y del mobiliario urbano presentan deficiencias en su ubicación y/o diseño. Existen plazas de aparcamiento reservada mal diseñadas y ubicadas.

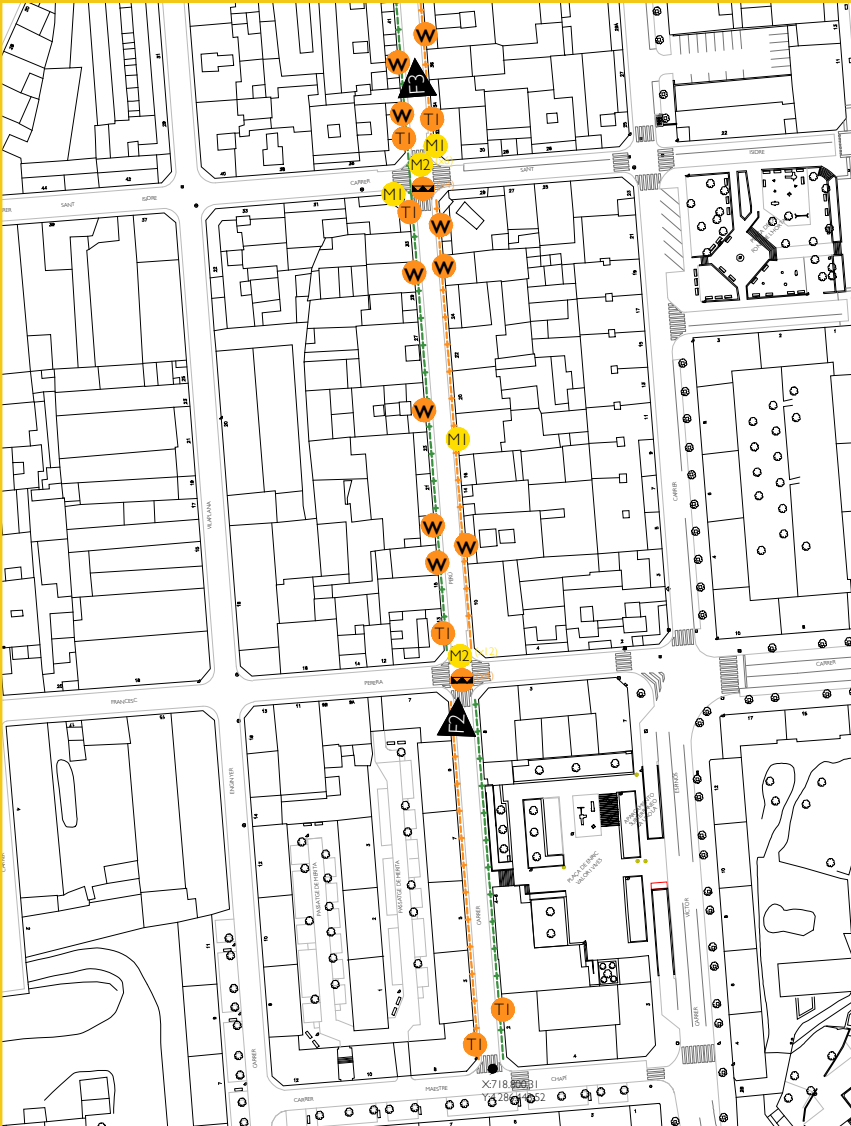
ANÁLISIS DE ELEMENTOS URBANOS CON DEFICIENCIAS

- Las aceras cuentan con un ancho libre mayor de 1,50 m, siendo accesible o practicable en función del tramo. Los vados peatonales no están bien diseñados y los vados vehiculares modifican la pendiente transversal de la acera.
- Mobiliario urbano y señalización presentan deficiencias tanto en ubicación como en diseño.

El primer tramo de la calle Perú cuenta con un itinerario accesible practicable puesto que en algunos tramos las aceras no alcanzan el 1,80 m de ancho. Los vados peatonales y vehiculares se encuentran mal diseñados y/o ubicados. Elementos de señalización y del mobiliario urbano presenta deficiencias en su ubicación y/o diseño.

Se considera una INTERVENCIÓN MODERADA, dado el nivel de accesibilidad actual y la gravedad de las deficiencias en los elementos señalados.

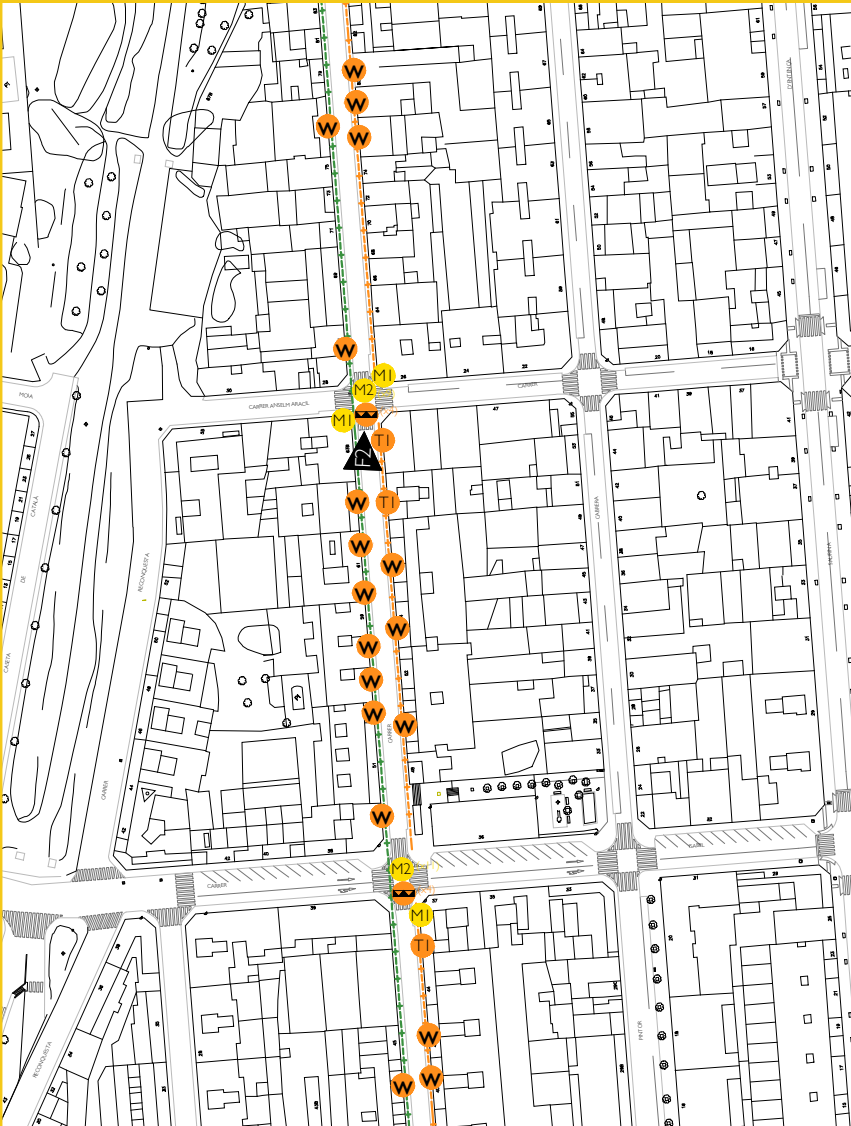
ANÁLISIS DE ELEMENTOS URBANOS CON DEFICIENCIAS

- Las aceras cuentan con un ancho libre mayor de 1,50 m, siendo accesible o practicable en función del tramo. Los vados peatonales no están bien diseñados y los vados vehiculares modifican la pendiente transversal de la acera.
- Mobiliario urbano y señalización presentan deficiencias tanto en ubicación como en diseño.

El segundo tramo de la calle Perú cuenta con un itinerario accesible practicable puesto que en algunos tramos las aceras no alcanzan el 1,80 m de ancho. Los vados peatonales y vehiculares se encuentran mal diseñados y/o ubicados. Elementos de señalización y del mobiliario urbano presenta deficiencias en su ubicación y/o diseño.

Se considera una INTERVENCIÓN MODERADA, dado el nivel de accesibilidad actual y la gravedad de las deficiencias en los elementos señalados.

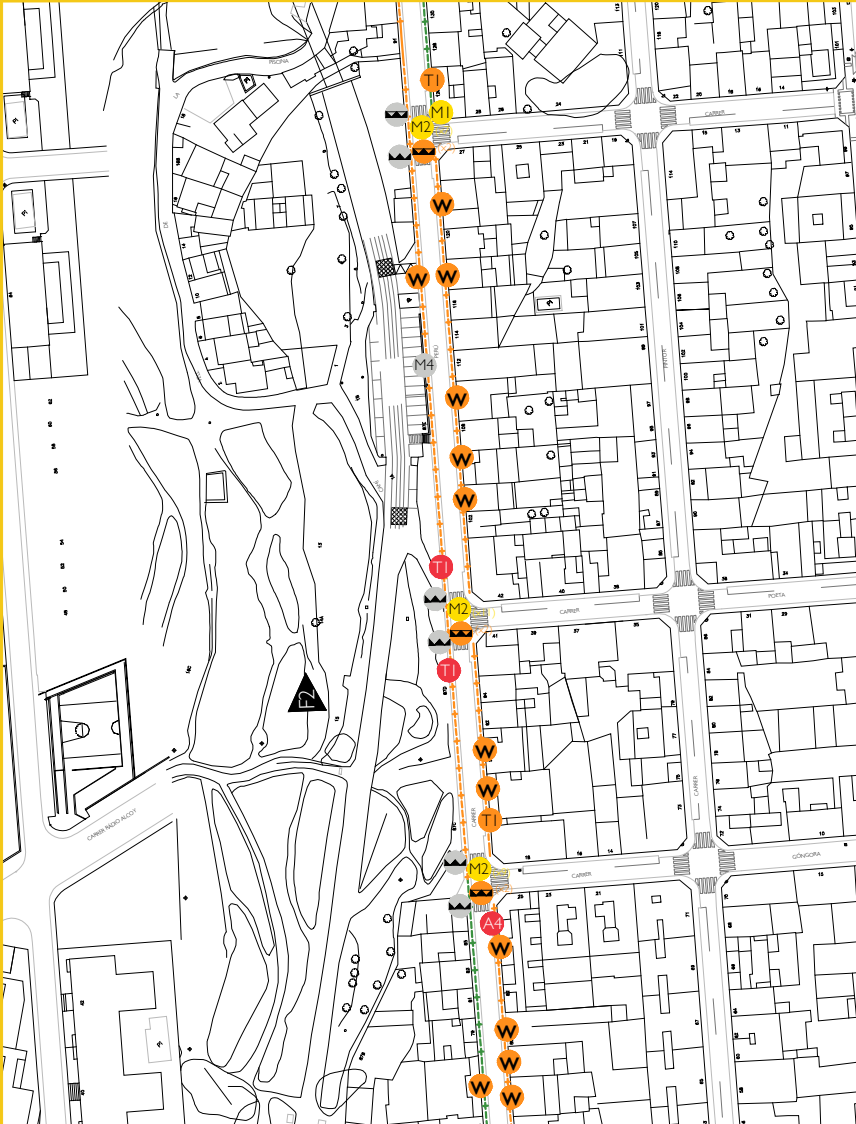
ANÁLISIS DE ELEMENTOS URBANOS CON DEFICIENCIAS

- Las aceras cuentan con un ancho libre mayor de 1,50 m, siendo accesible o practicable en función del tramo. Los vados peatonales no están bien diseñados y los vados vehiculares modifican la pendiente transversal de la acera.
 - Mobiliario urbano y señalización presentan deficiencias tanto en ubicación como en diseño.

El tercer tramo de la calle Perú cuenta con un itinerario accesible practicable puesto que en algunos tramos las aceras no alcanzan el 1,80 m de ancho. Los vados peatonales y vehiculares se encuentran mal diseñados y/o ubicados. Elementos de señalización y del mobiliario urbano presenta deficiencias en su ubicación y/o diseño.

Se considera una INTERVENCIÓN MODERADA, dado el nivel de accesibilidad actual y la gravedad de las deficiencias en los elementos señalados.

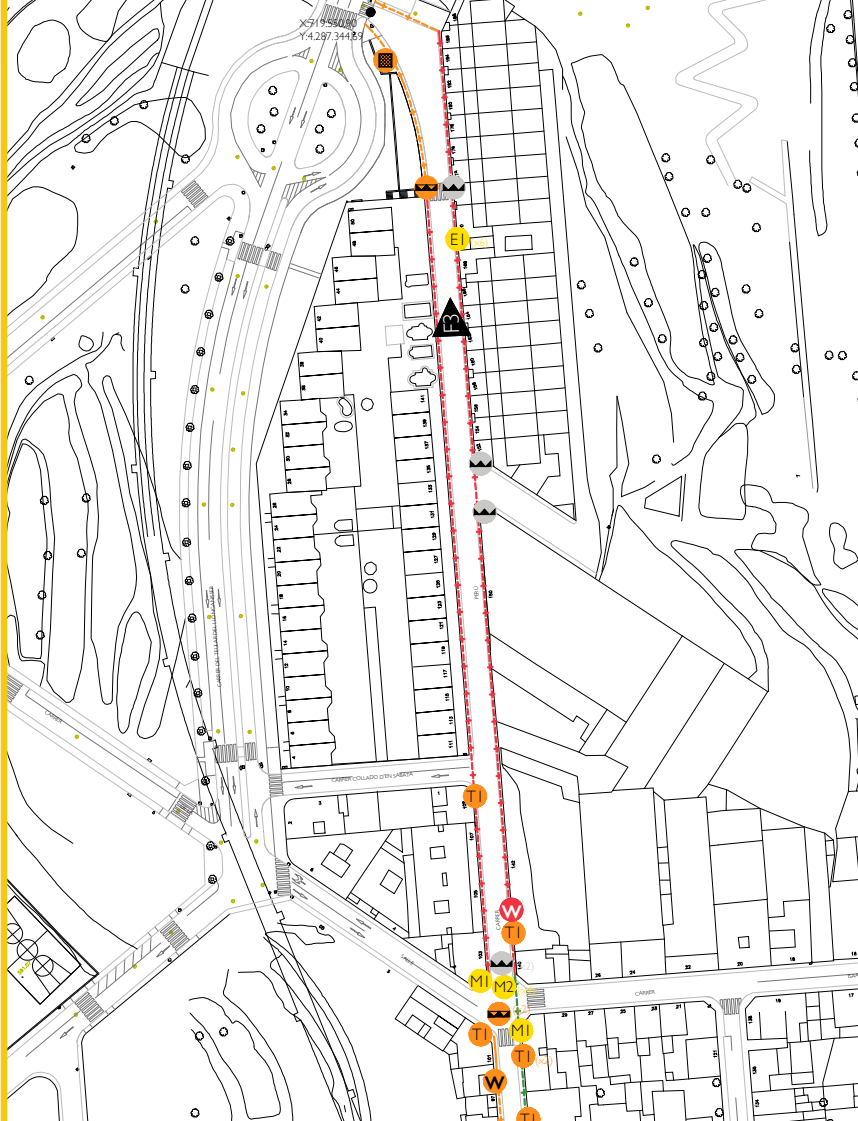
ANÁLISIS DE ELEMENTOS URBANOS CON DEFICIENCIAS

- Las aceras no alcanzan el ancho libre mayor de 1,50 m. Los vados peatonales no están bien diseñados o son inexistentes y los vados vehiculares modifican la pendiente transversal de la acera.
 - Mobiliario urbano y señalización presentan deficiencias tanto en ubicación como en diseño.

El cuarto tramo de la calle Perú cuenta con un itinerario no accesible puesto que en gran parte de sus aceras no alcanza el ancho mínimo de 1,50 m. Los vados peatonales y vehiculares se encuentran mal diseñados y/o ubicados. Elementos de señalización y del mobiliario urbano presenta deficiencias en su ubicación y/o diseño.

Se considera una INTERVENCIÓN PRIORITARIA, dado el nivel de accesibilidad actual y la gravedad de las deficiencias en los elementos señalados.

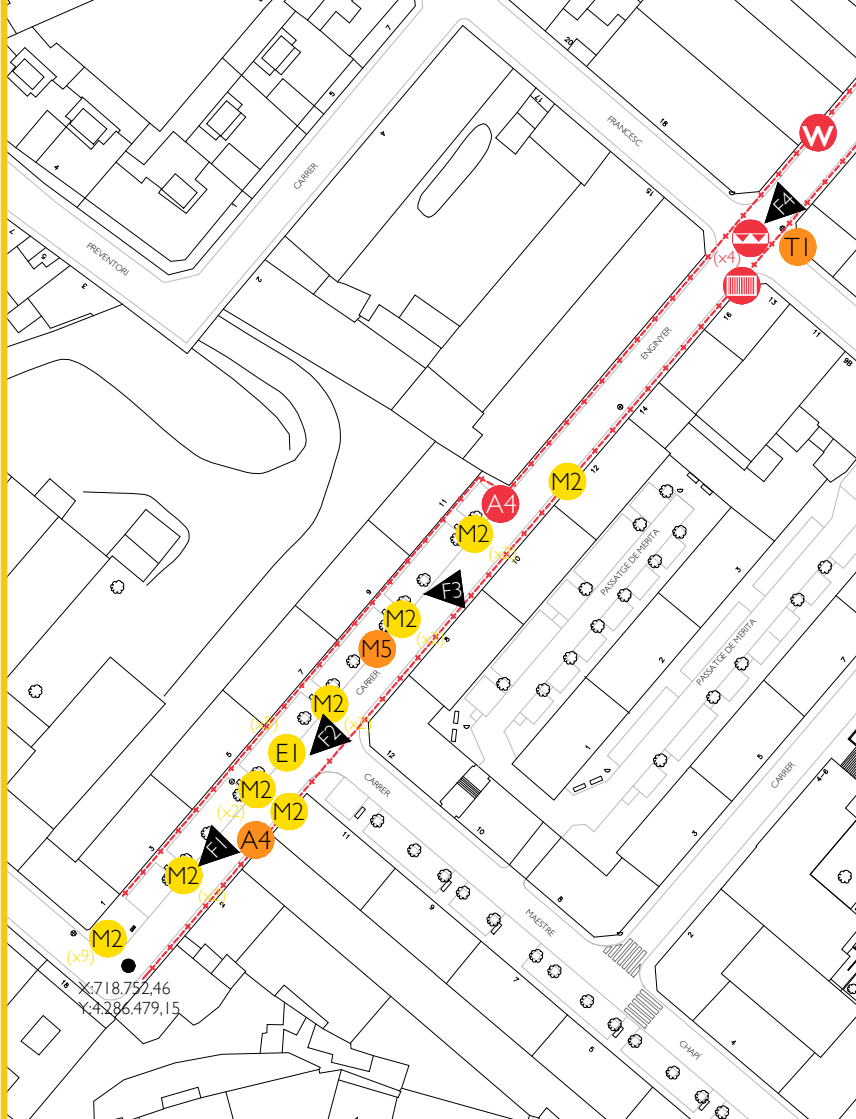
ANÁLISIS DE ELEMENTOS URBANOS CON DEFICIENCIAS

- La acera par no supera el 1,20 m de ancho y la impar a pesar de ser más amplia, la banda de aparcamiento no permite que alcance el ancho mínimo del itinerario accesible.
 - Mobiliario urbano, farolas y señalización presentan deficiencias tanto en ubicación como en diseño.

El primer tramo de la calle Enginyer Vilaplana no cuenta con un itinerario accesible dado que no se alcanza el ancho libre admisible de 1,50 m en gran parte de su longitud. Los vados peatonales se encuentran mal diseñados y/o ubicados. Elementos de señalización y del mobiliario urbano presenta deficiencias en su diseño y/o ubicación.

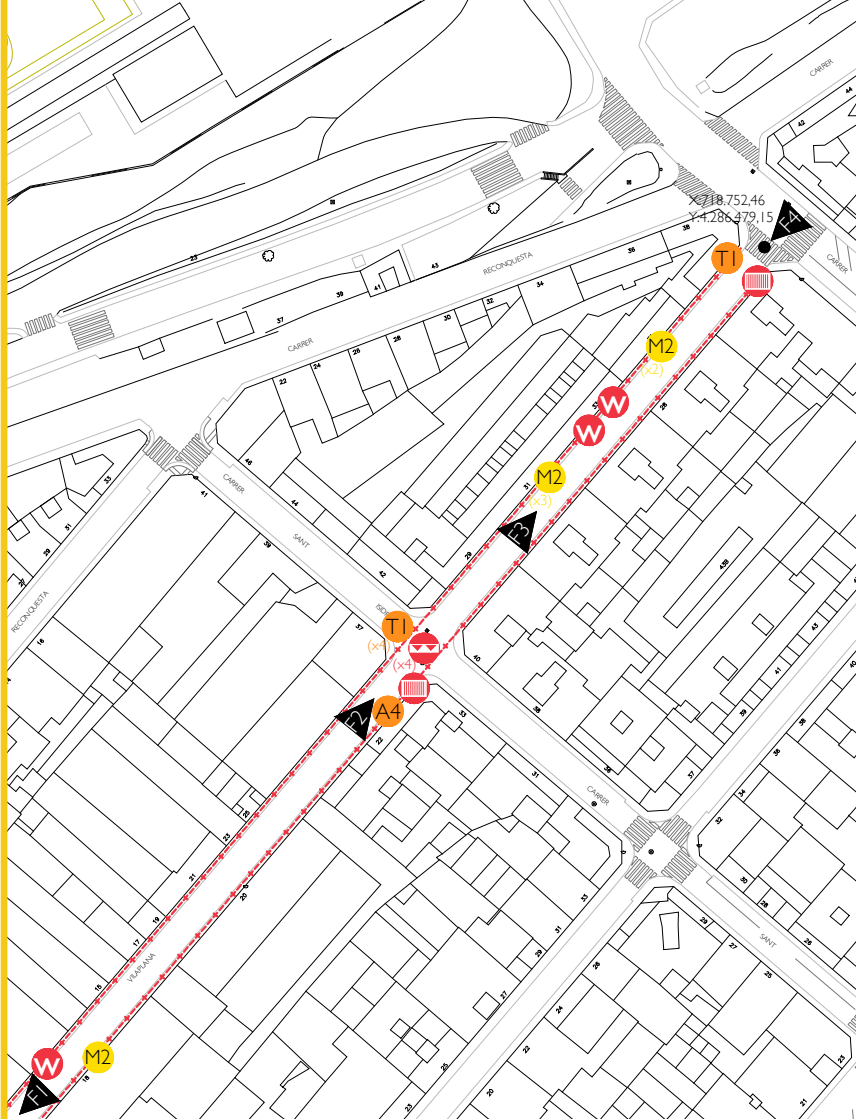
ANÁLISIS DE ELEMENTOS URBANOS CON DEFICIENCIAS

- La acera par no supera el 1,20 m de ancho y la impar a pesar de ser más amplia, la banda de aparcamiento no permite que alcance el ancho mínimo del itinerario accesible.
 - Mobiliario urbano, farolas y señalización presentan deficiencias tanto en ubicación como en diseño.

El segundo tramo de la calle Enginyer Vilaplana no cuenta con un itinerario accesible dado que no se alcanza el ancho libre admisible de 1,50 m en gran parte de su longitud. Los vados peatonales se encuentran mal diseñados y/o ubicados. Elementos de señalización y del mobiliario urbano presenta deficiencias en su diseño y/o ubicación.

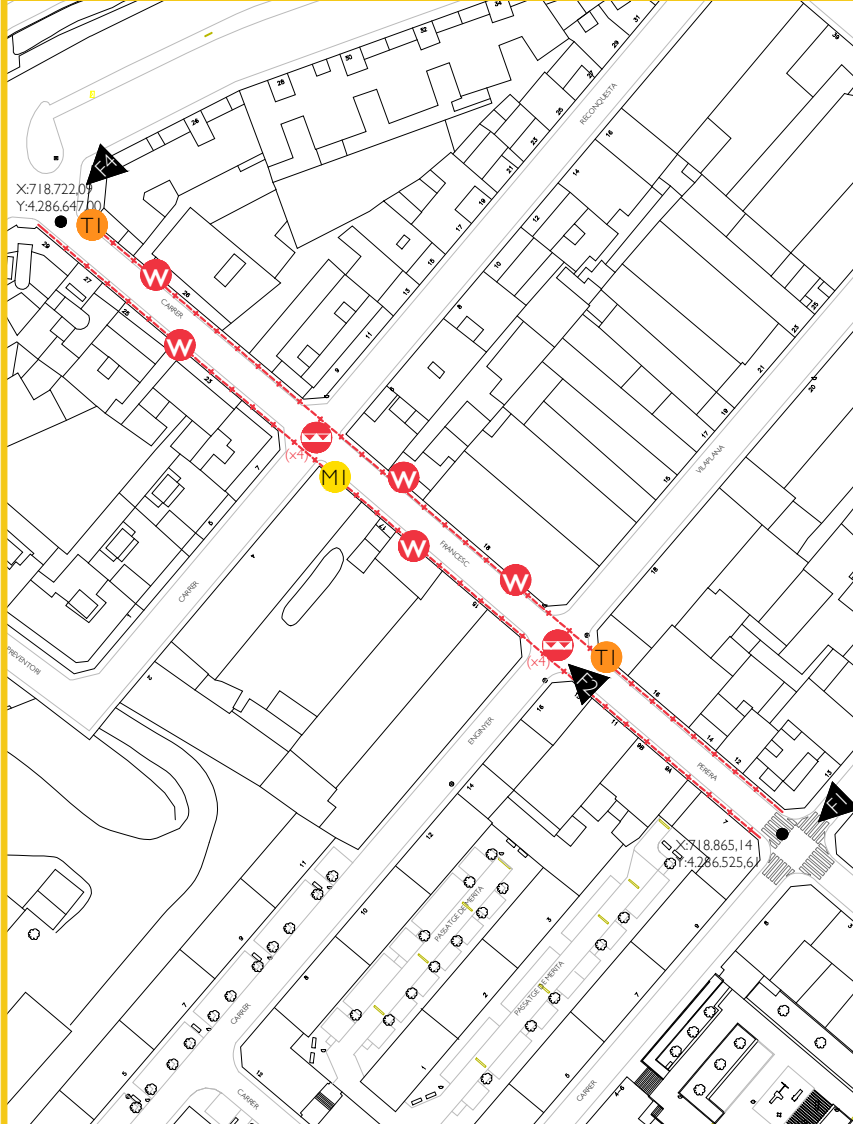
ANÁLISIS DE ELEMENTOS URBANOS CON DEFICIENCIAS

- Las aceras no alcanzan el ancho mínimo del itinerario accesible.
- Vados peatonales mal diseñados.
- Elementos de señalización y mobiliario urbano presentan deficiencias de ubicación y diseño.

La calle Francesc Perera no cuenta con un itinerario accesible dado que no se alcanza el ancho libre admisible de 1,50 m. Los vados peatonales se encuentran mal diseñados y/o ubicados. Elementos de señalización y del mobiliario urbano presentan deficiencias en su diseño y/o ubicación.

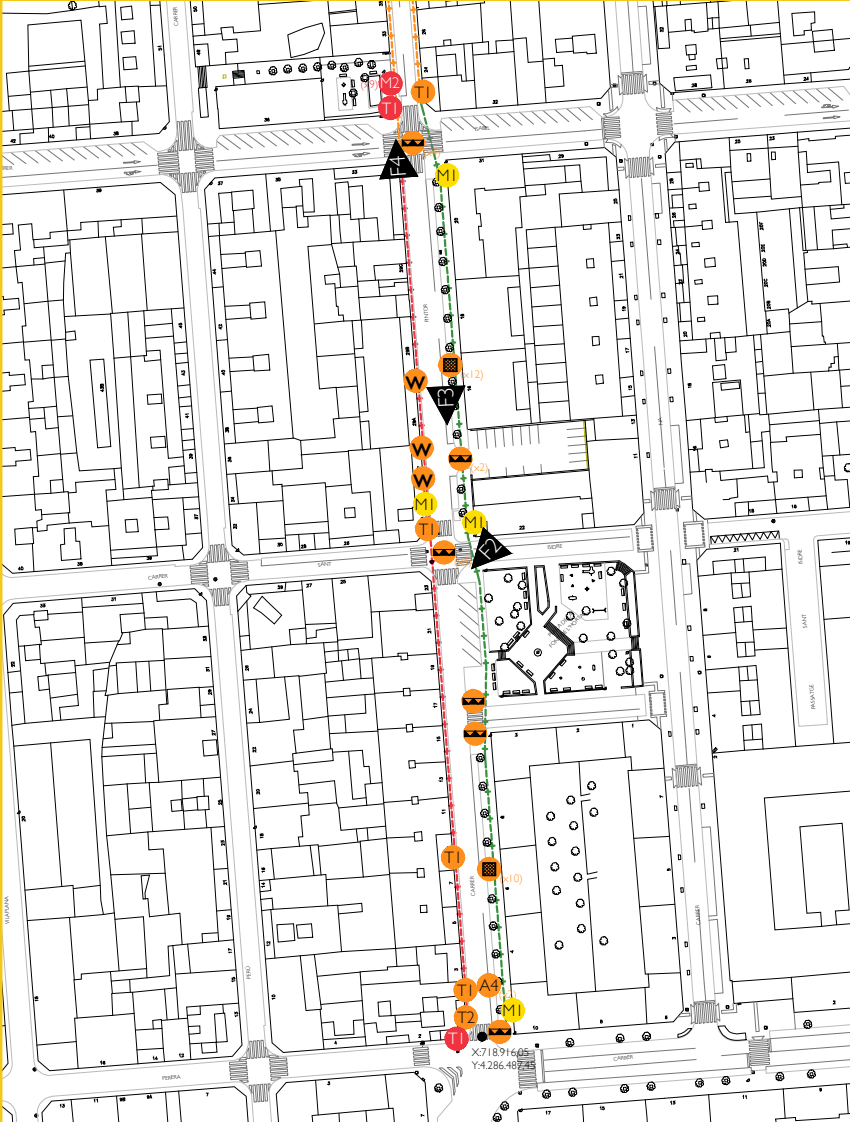
ANÁLISIS DE ELEMENTOS URBANOS CON DEFICIENCIAS

- Las acera par en sus primeros tramos no alcanza el ancho mínimo de 1,50 m.
- Los vados peatonales ubicados en esquina invaden el itinerario peatonal y no cuentan con el pavimento táctil direccional.
- Mobiliario urbano y señalización presentan deficiencias tanto en ubicación como en diseño.

El primer tramo de la calle Pintor Cabrera no cuenta con un itinerario accesible dado que la acera par no alcanza el ancho libre mínimo. Los vados peatonales y vehiculares se encuentran mal diseñados y/o ubicados. Elementos de señalización y del mobiliario urbano presenta deficiencias en su ubicación y/o diseño.

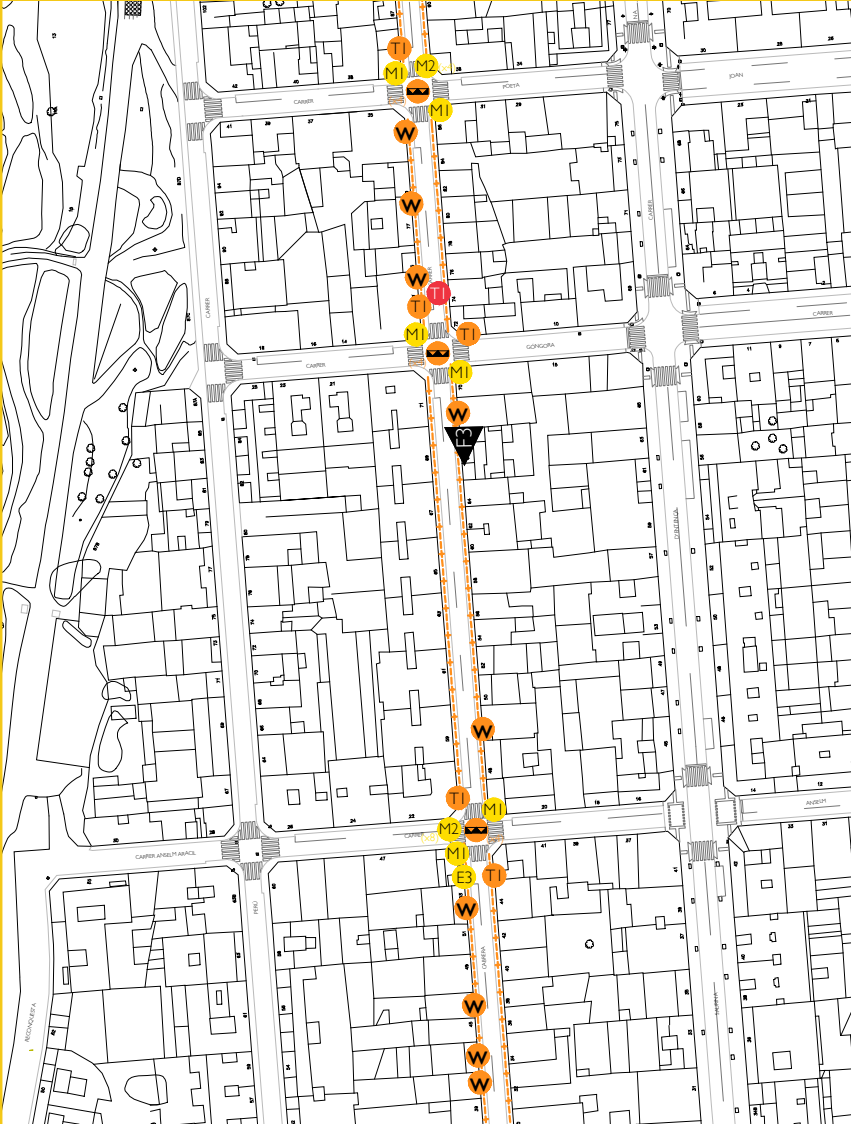
ANÁLISIS DE ELEMENTOS URBANOS CON DEFICIENCIAS

- Ambas aceras cuentan con un ancho libre entre 1,5 y 1,8 m.
- Los vados peatonales ubicados en esquina invaden el itinerario peatonal y no cuentan con el pavimento táctil direccional.
- Mobiliario urbano y señalización presentan deficiencias tanto en ubicación como en diseño.

El segundo tramo de la calle Pintor Cabrera cuenta con un itinerario accesible practicable puesto que las aceras cuentan con un ancho libre mayor o igual a 1,50 m, sin alcanzar en ningún caso 1,80 m. Los vados peatonales y vehiculares se encuentran mal diseñados y/o ubicados. Elementos de señalización y del mobiliario urbano presenta deficiencias en su ubicación y/o diseño.

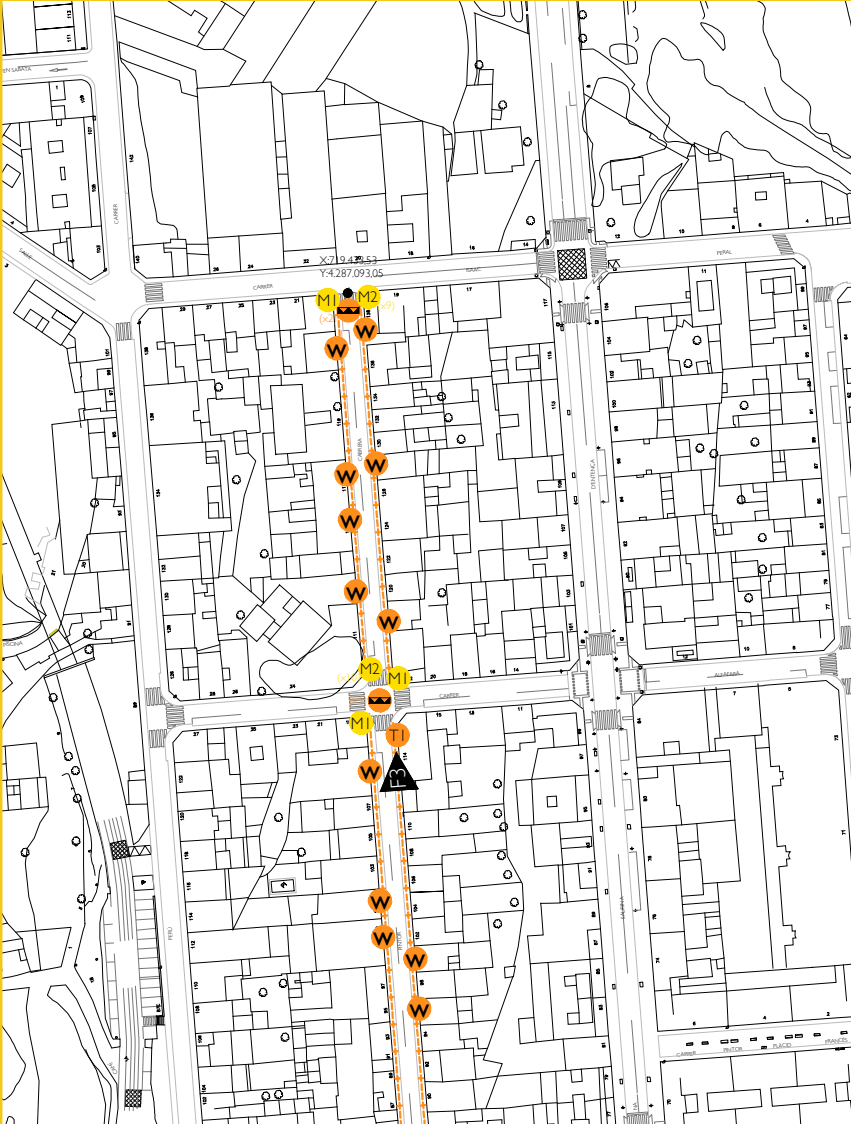
ANÁLISIS DE ELEMENTOS URBANOS CON DEFICIENCIAS

- Ambas aceras cuentan con un ancho libre entre 1,5 y 1,8 m.
- Los vados peatonales ubicados en esquina invaden el itinerario peatonal y no cuentan con el pavimento táctil direccional.
- Mobiliario urbano y señalización presentan deficiencias tanto en ubicación como en diseño.

El tercer tramo de la calle Pintor Cabrera cuenta con un itinerario accesible practicable puesto que las aceras cuentan con un ancho libre mayor o igual a 1,50 m, sin alcanzar en ningún caso 1,80 m. Los vados peatonales y vehiculares se encuentran mal diseñados y/o ubicados. Elementos de señalización y del mobiliario urbano presenta deficiencias en su ubicación y/o diseño.

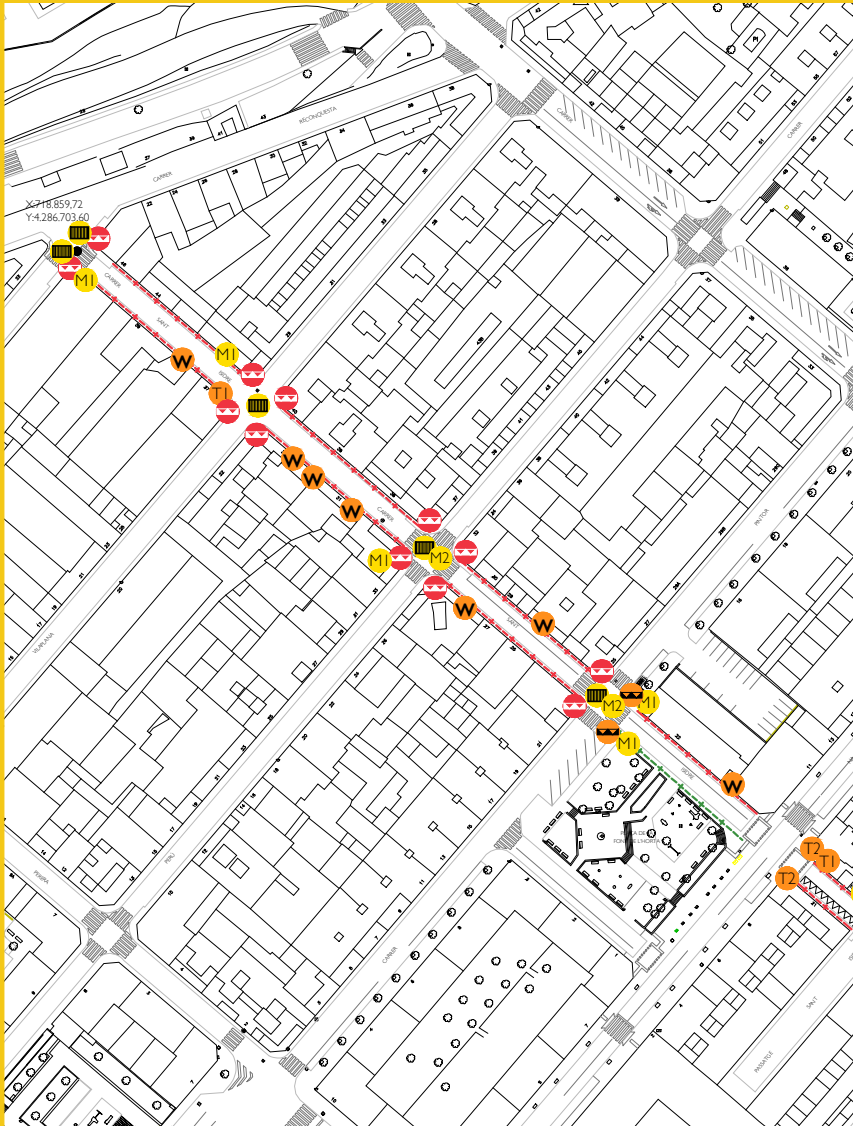
- Las aceras no alcanzan el ancho mínimo del itinerario accesible excepto en la acera de la Plaça de la Font de l'Horta, donde es accesible.
- Vados peatonales mal diseñados y ubicados e inexistentes.
- Elementos de señalización y mobiliario urbano presentan deficiencias de ubicación y diseño.

El primer tramo de la calle Sant Isidre no cuenta con un itinerario accesible dado que no se alcanza el ancho libre admisible de 1,50 m. Los vados peatonales y vehiculares se encuentran mal diseñados y/o ubicados siendo la señalización inexistente. Elementos de señalización y del mobiliario urbano presentan deficiencias en su diseño y/o ubicación.

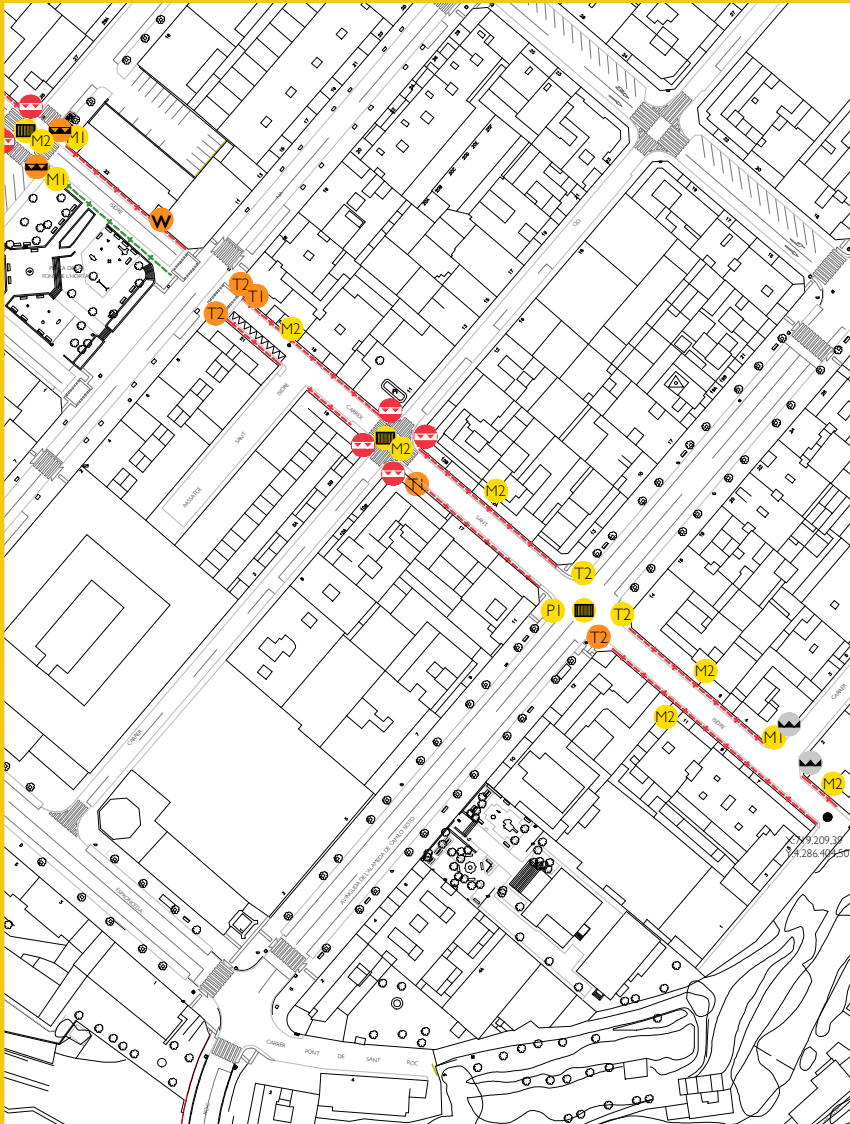
- Las aceras no alcanzan el ancho mínimo del itinerario accesible excepto en la acera de la Plaça de la Font de l'Horta, donde es accesible.
- Vados peatonales mal diseñados y ubicados e inexistentes.
- Elementos de señalización y mobiliario urbano presentan deficiencias de ubicación y diseño.

El segundo tramo de la calle Sant Isidre no cuenta con un itinerario accesible dado que no se alcanza el ancho libre admisible de 1,50 m. Los vados peatonales y vehiculares se encuentran mal diseñados y/o ubicados siendo la señalización inexistente. Elementos de señalización y del mobiliario urbano presentan deficiencias en su diseño y/o ubicación.

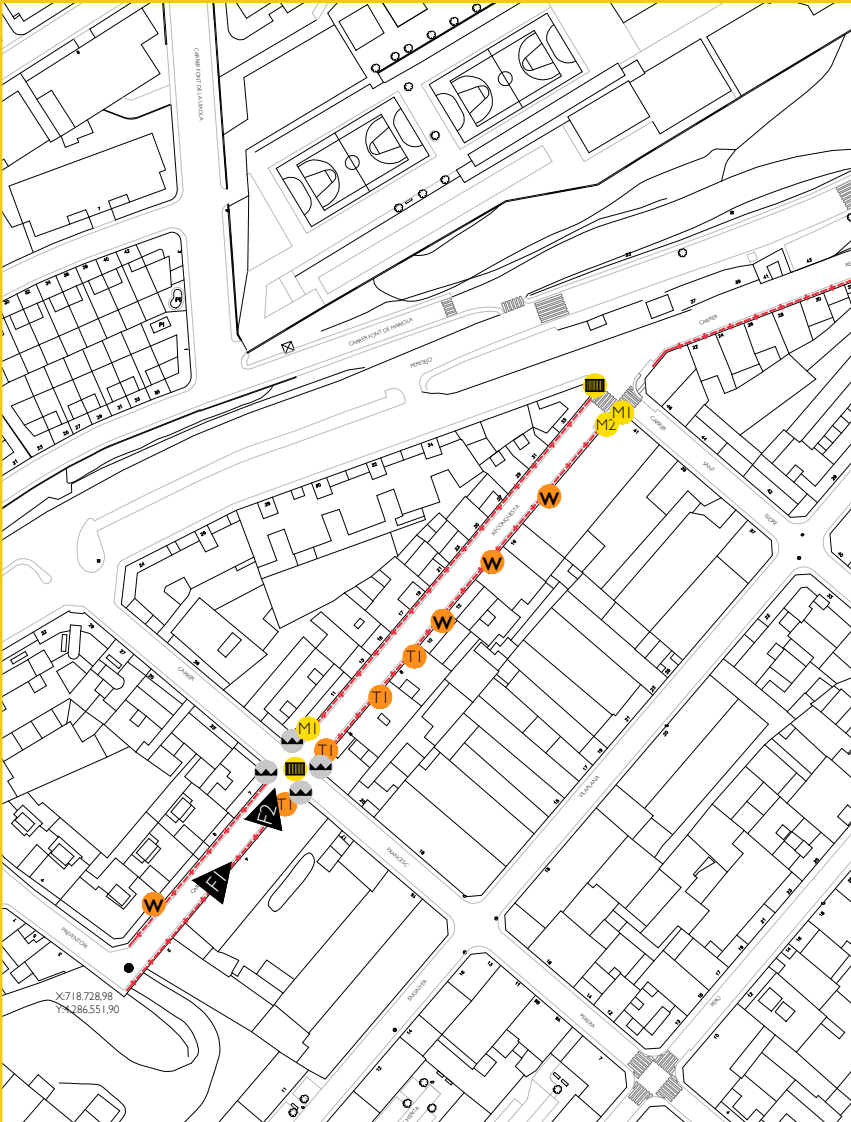
- Las aceras no alcanzan el ancho mínimo del itinerario accesible. Uno de los tramos sin acera.
- Vados peatonales inexistentes. Vados vehiculares mal diseñados.
- Elementos de señalización y mobiliario urbano presentan deficiencias de ubicación y diseño.
