A4. Fichas ampliación PIA

A4.4 Zona Norte

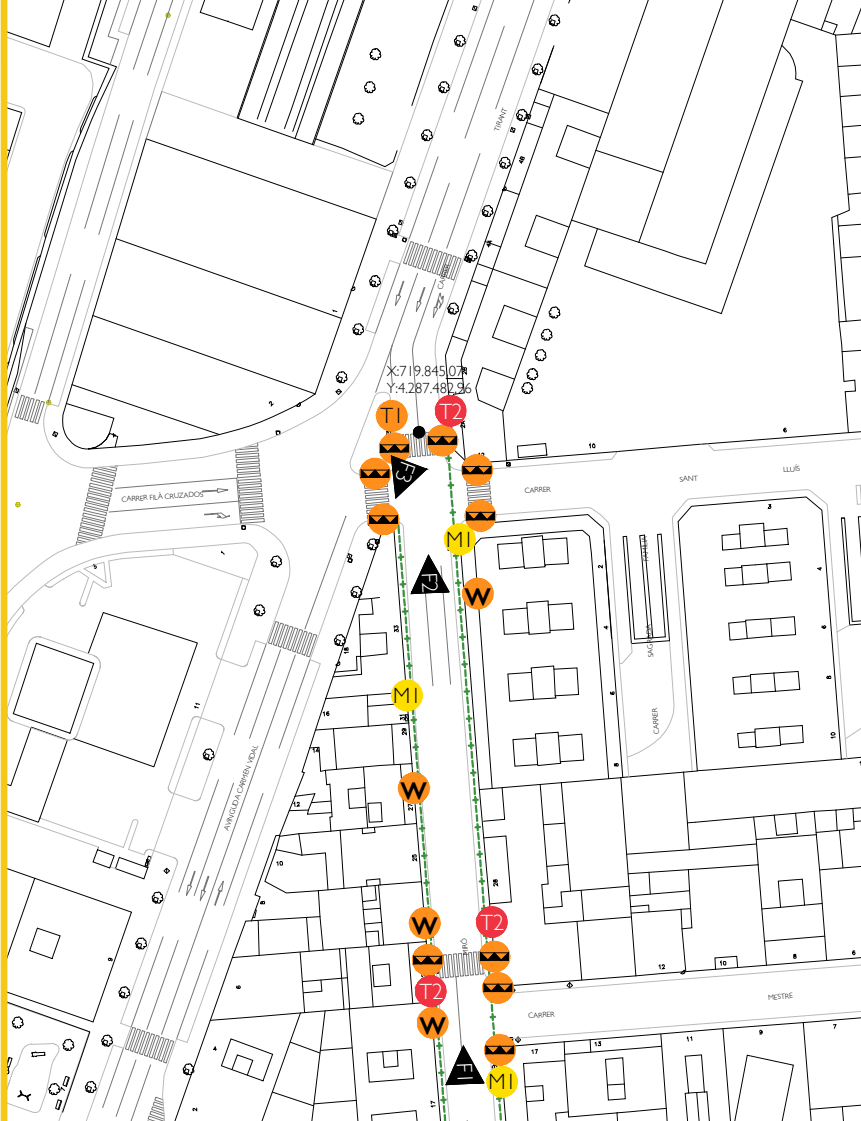
- Ambas aceras cuentan con un ancho libre superior a 1,80 m excepto en un tramo en el que no se ha finalizado la urbanización.
 - Vados peatonales mal diseñados y elementos de mobiliario urbano y señalización mal diseñados y/o ubicados.

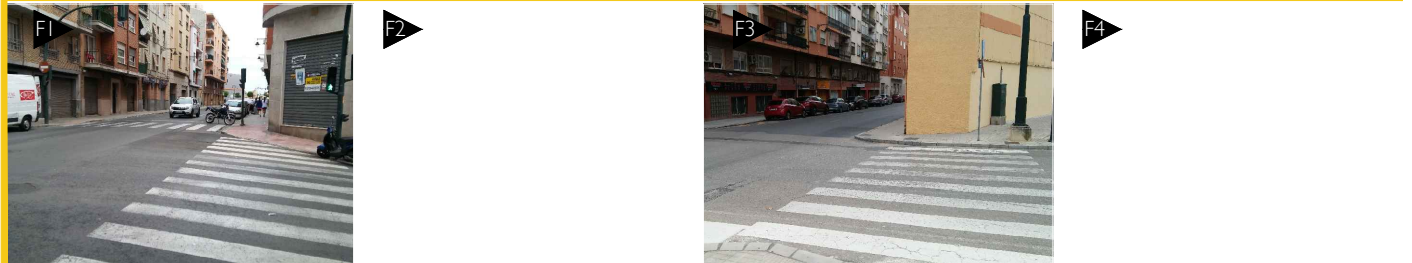
El primer tramo de la calle Gabriel Miró no cuenta con un itinerario accesible a pesar de que el ancho libre de las aceras es igual o superior a 1,80 m. Los vados peatonales y vehiculares se encuentran mal diseñados y/o ubicados. Elementos de señalización y del mobiliario urbano presentan deficiencias en su diseño y/o ubicación.

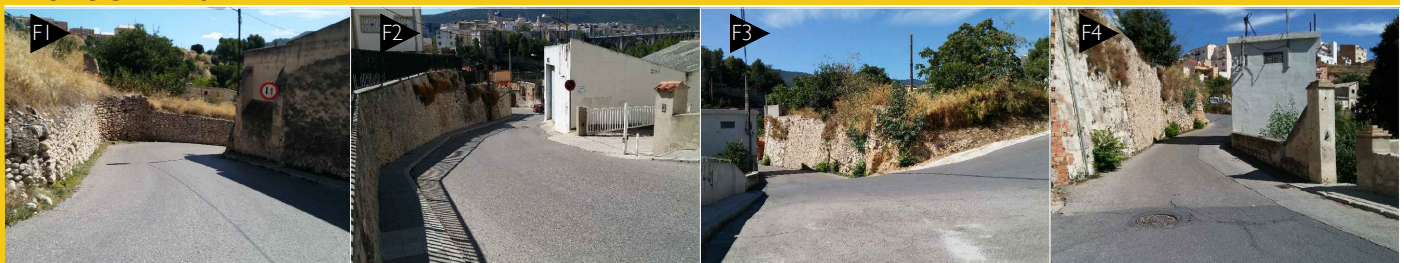
- El tramo final de la calle, desde el cruce con la C/ Caramanxel, presenta deficiencias importantes en su urbanización, existiendo algunos tramos sin aceras definidas.
- La elevada pendiente de la calle hace que el itinerario peatonal no sea accesible.

El segundo tramo de la calle Calderón no cuenta con un itinerario accesible puesto que parte de sus aceras cuentan con anchos insuficientes o son inexistentes. Los vados peatonales y vehiculares se encuentran mal diseñados y/o ubicados. Elementos de señalización, del mobiliario urbano y de la propia urbanización presentan deficiencias en su diseño y/o ubicación.

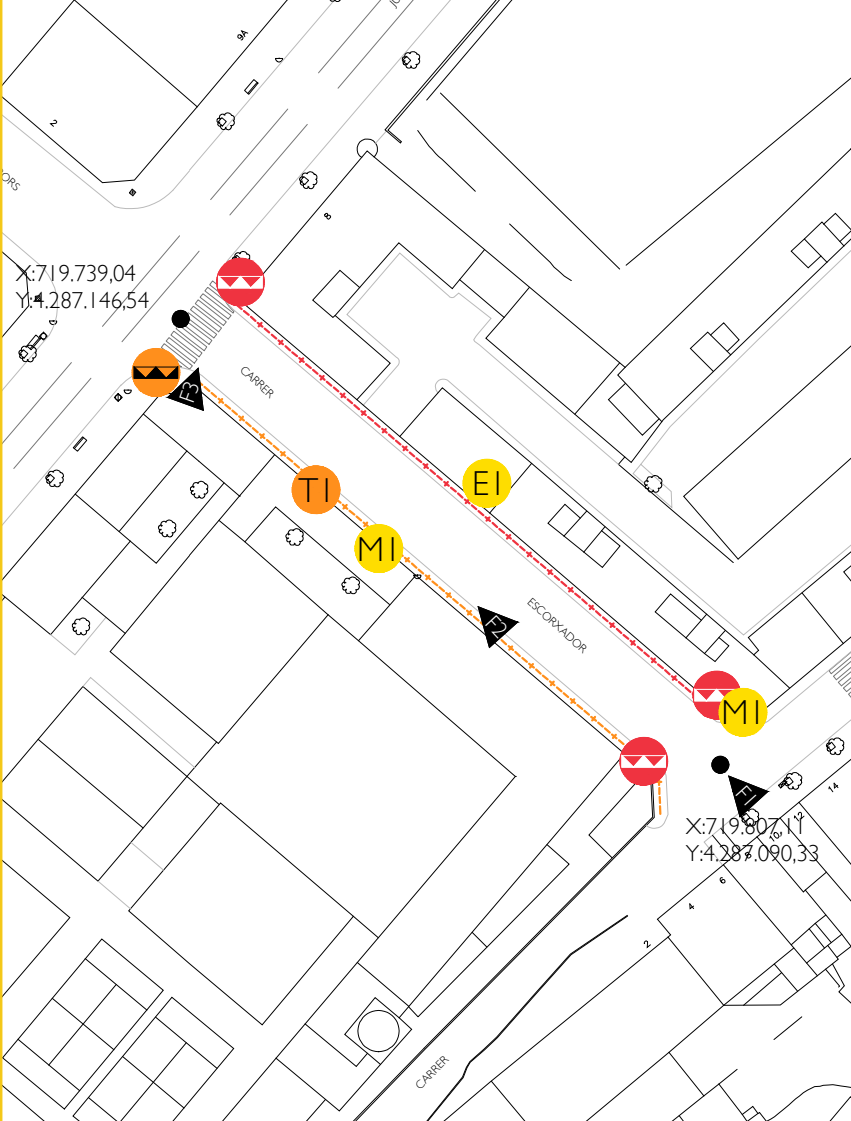
- Las aceras no alcanzan el ancho mínimo del itinerario accesible.
- Vados peatonales mal diseñados y ubicados.
- Elementos de señalización y mobiliario urbano presentan deficiencias de ubicación y diseño.
- Reducción de acera debido al alumbrado eléctrico.

La calle Escorxadors no cuenta con un itinerario accesible dado que no se alcanza el ancho libre admisible de 1,50 m en gran parte de su longitud. Los vados peatonales se encuentran mal diseñados y/o ubicados. Elementos de señalización y del mobiliario urbano presenta deficiencias en su diseño y/o ubicación.

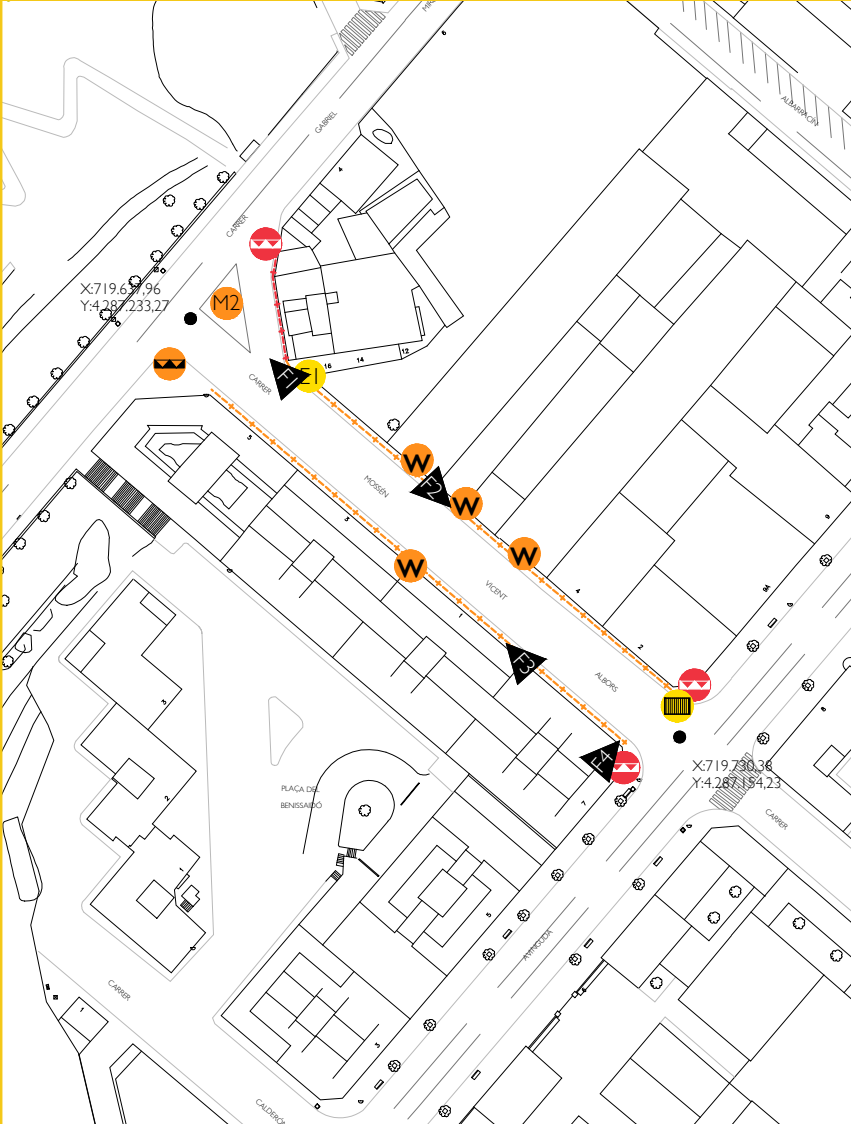
- Las aceras cuentan con el ancho necesario del itinerario accesible practicable.
- Vados peatonales mal diseñados y ubicados.
- Elementos de señalización y mobiliario urbano presentan deficiencias de ubicación y diseño.
- Vados vehiculares con cambio de pendiente en acera.

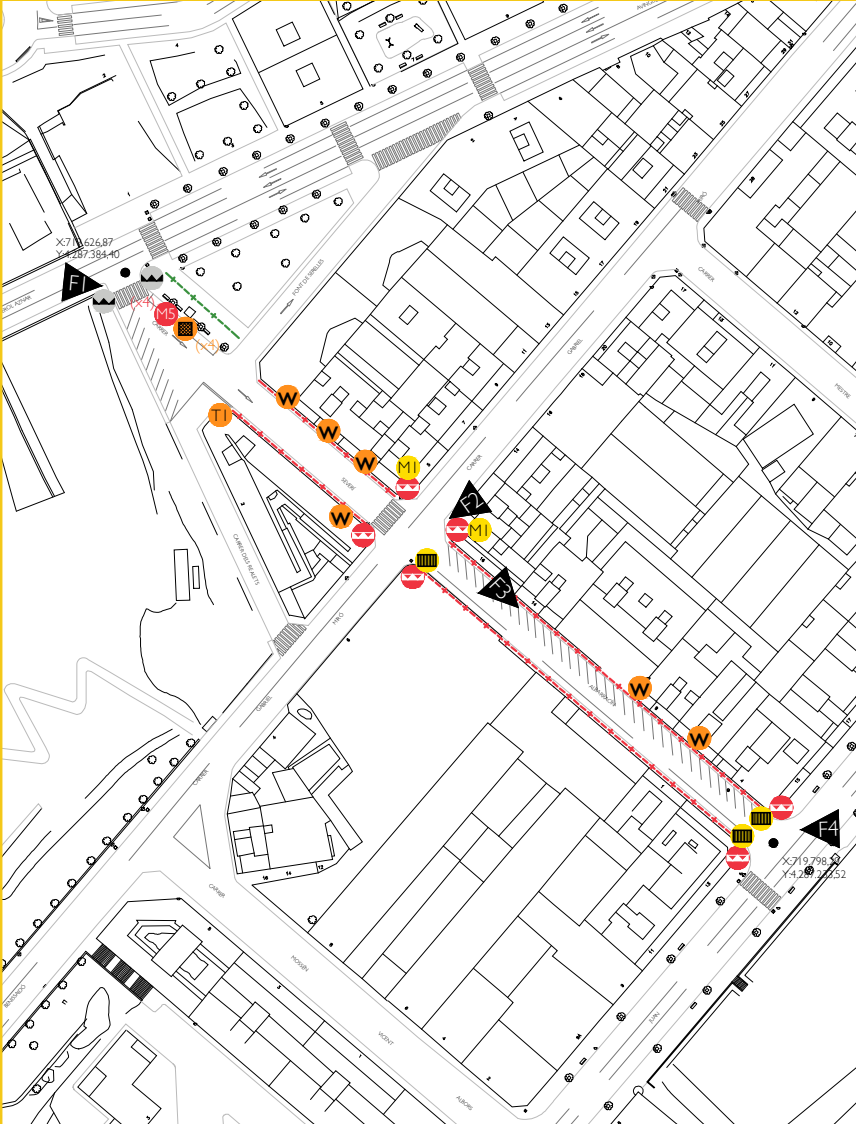
- Las aceras cuentan con el ancho necesario del itinerario accesible practicable.
- Vados peatonales mal diseñados y ubicados.
- Elementos de señalización y mobiliario urbano presentan deficiencias de ubicación y diseño.
- Vados vehiculares con alteración de pendientes.

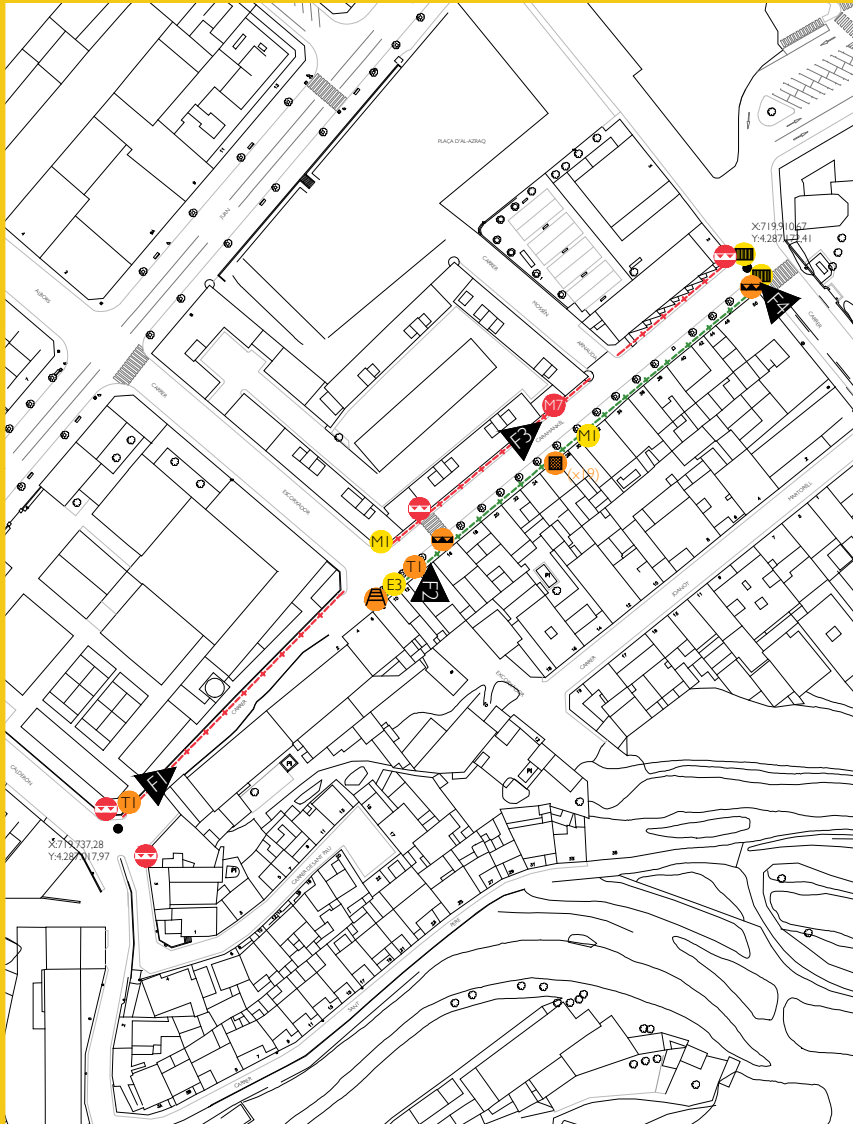
- Las aceras par cuenta con el ancho necesario para ser accesible, la impar es inaccesible y en un tramo es plataforma única de uso mixto. Vados peatonales mal diseñados y ubicados.
- Elementos de señalización y mobiliario urbano presentan deficiencias de ubicación y diseño.
- Alcorques mal diseñados a lo largo de toda la acera par.

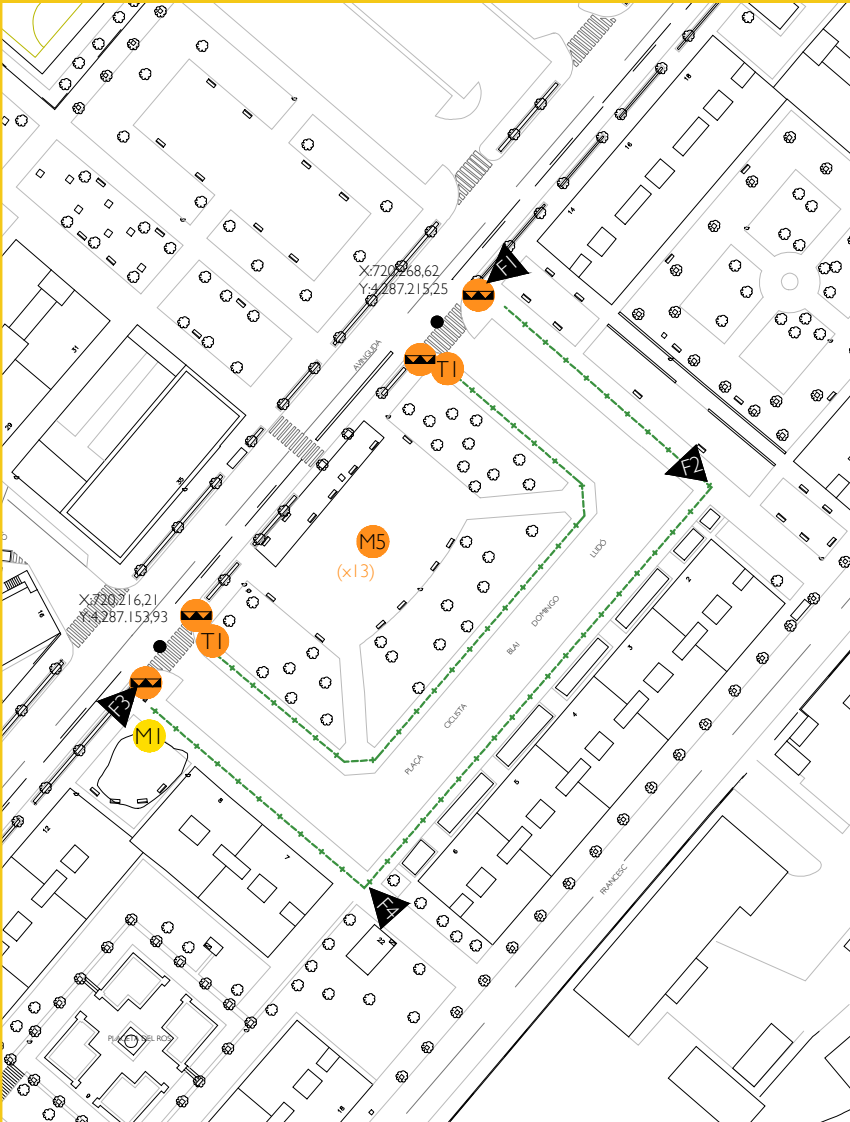
- Las aceras cuentan con el ancho mínimo para ser accesible.
- Vados peatonales mal diseñados.
- Bancos y alcorques mal diseñados en toda la plaza.
- Elementos del mobiliario urbano presentan deficiencias en ubicación y en diseño.

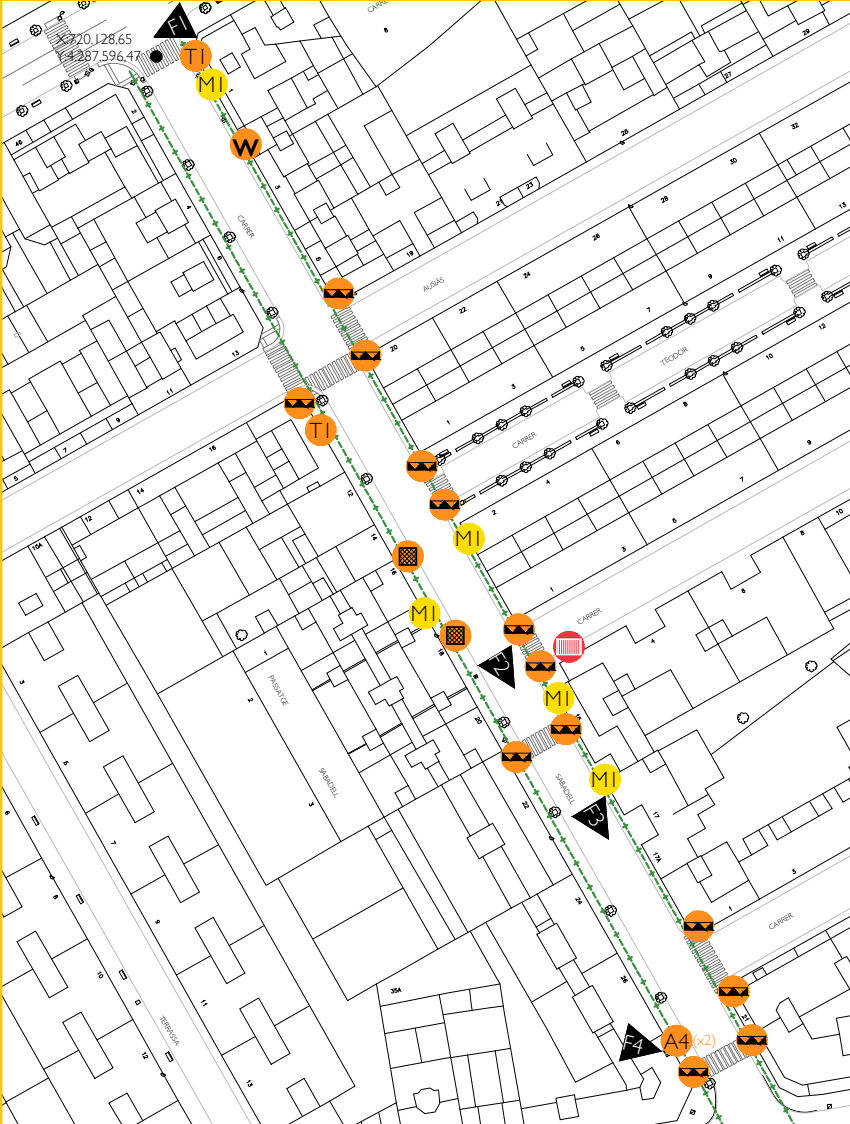
- La calle cuenta con anchos libres en aceras que permiten un itinerario peatonal accesible.
- En los cruces de calles, los vados presentan deficiencias en su diseño ya que no disponen de pavimento táctil direccional.

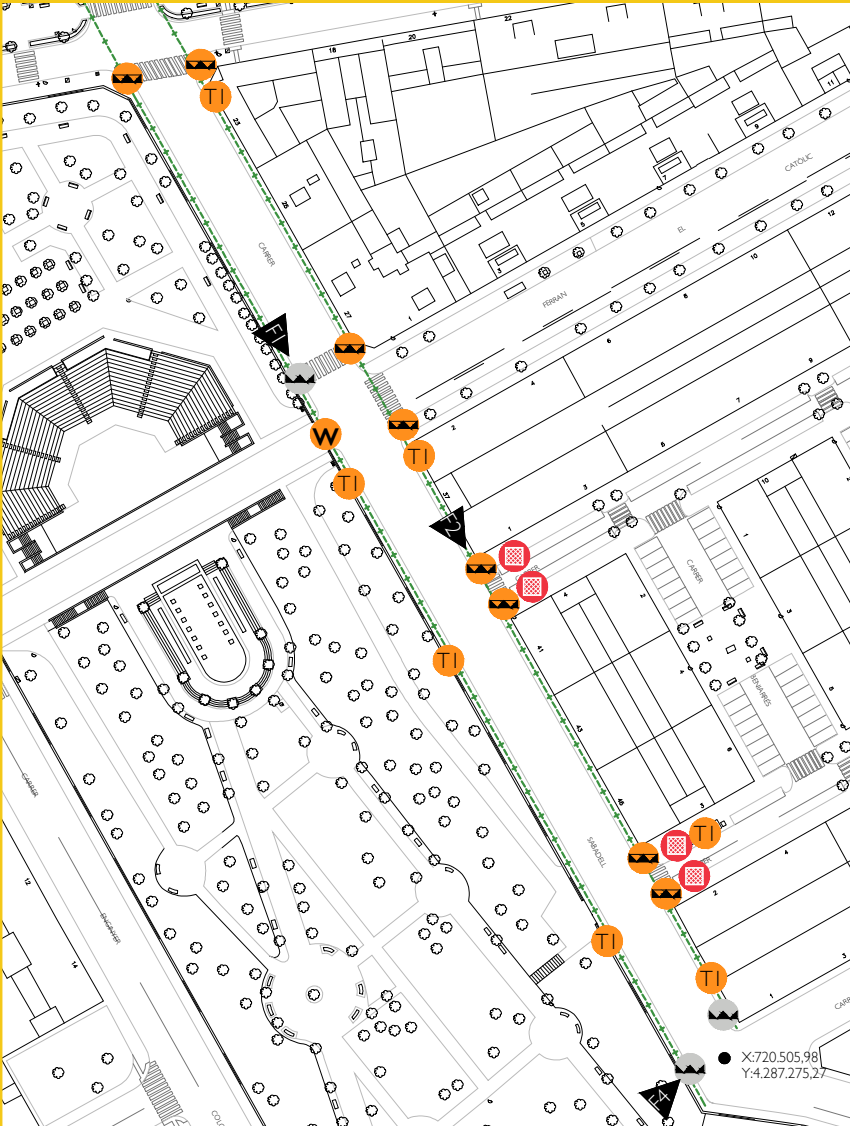
- La calle cuenta con anchos libres en aceras que permiten en itinerario peatonal accesible.
- En los cruces de calles, los vados presentan deficiencias en su diseño ya que no disponen de pavimento táctil direccional, o no existen en algunos casos.
- Alcorques invaden los vados peatonales.

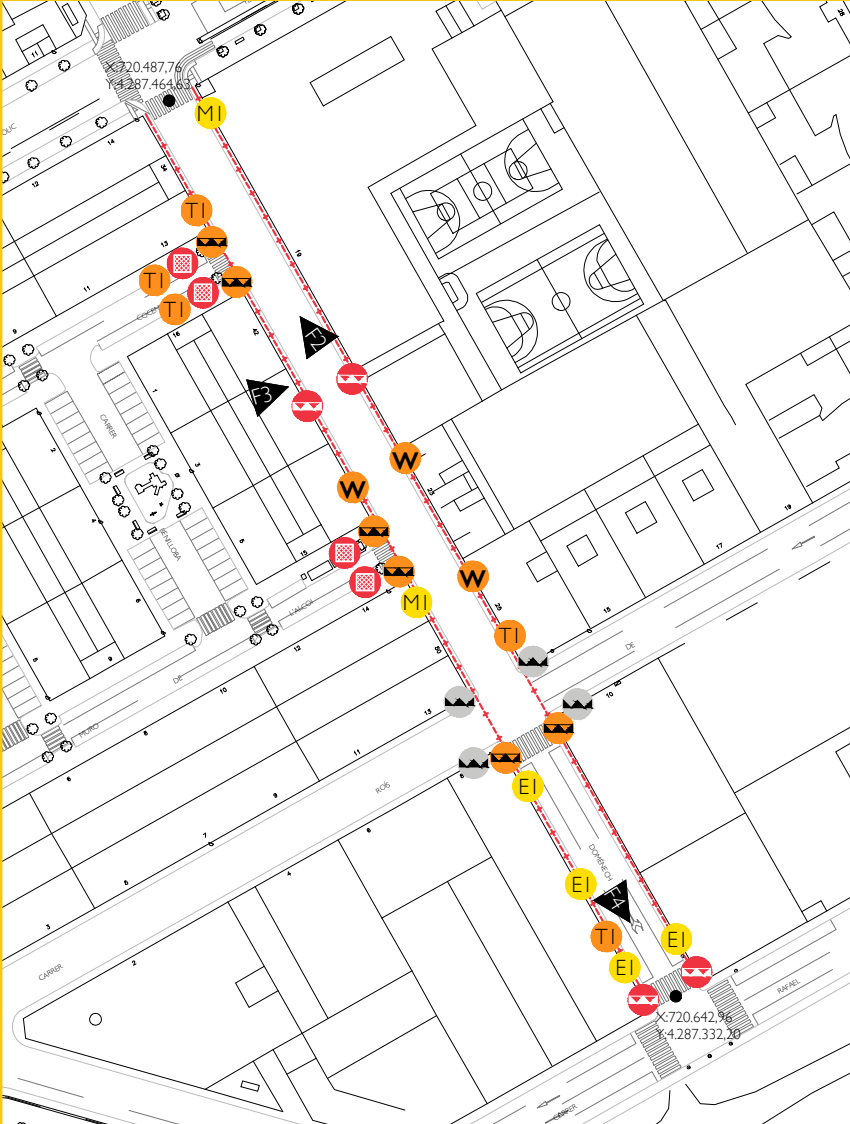
- En ambas aceras el ancho libre no alcanza el 1,50 m.
- En los cruces, los vados peatonales presentan deficiencias de diseño y ubicación.
- Elementos de mobiliario, báculos y alcorques invaden el itinerario peatonal.

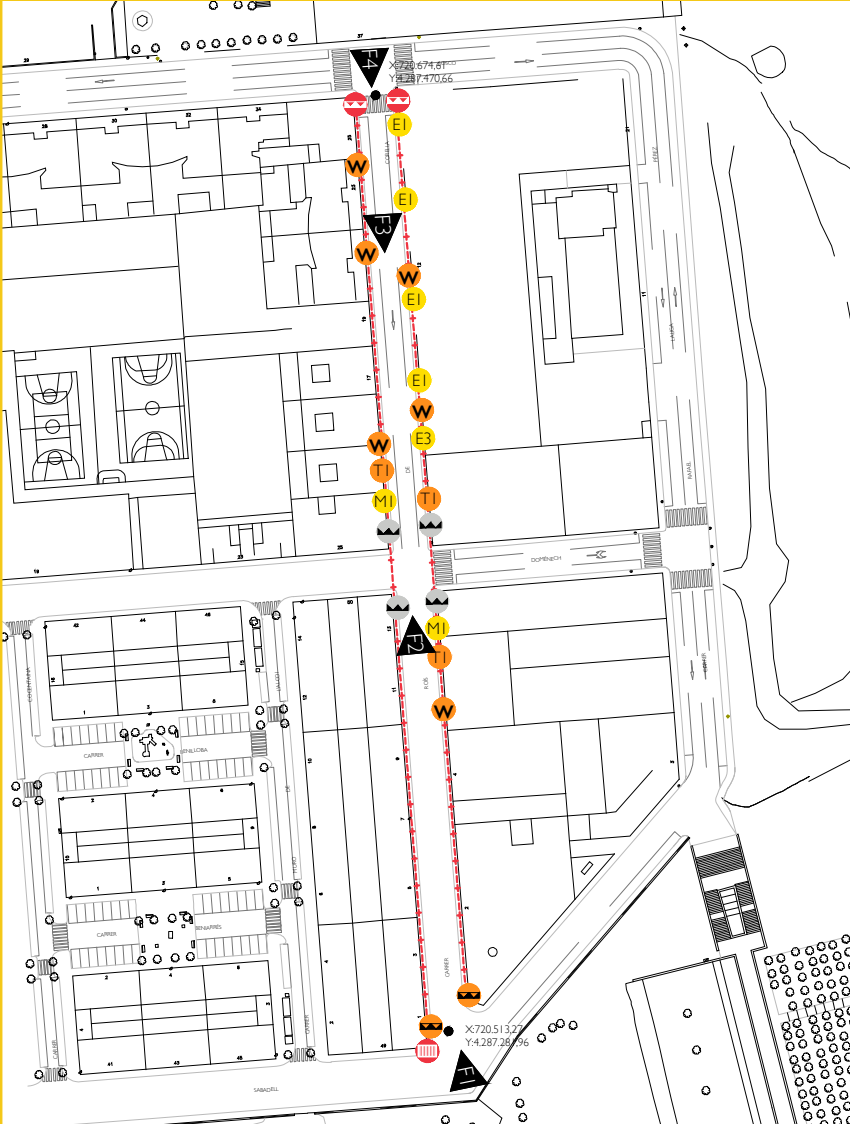
- En ambas aceras no se alcanza el ancho libre de 1,5 m.
- Los vados peatonales presentan deficiencias de diseño y ubicación, siendo en algunos cruces inexistentes.
- Elementos de mobiliario urbano, señalización y alumbrado público invaden el itinerario peatonal.

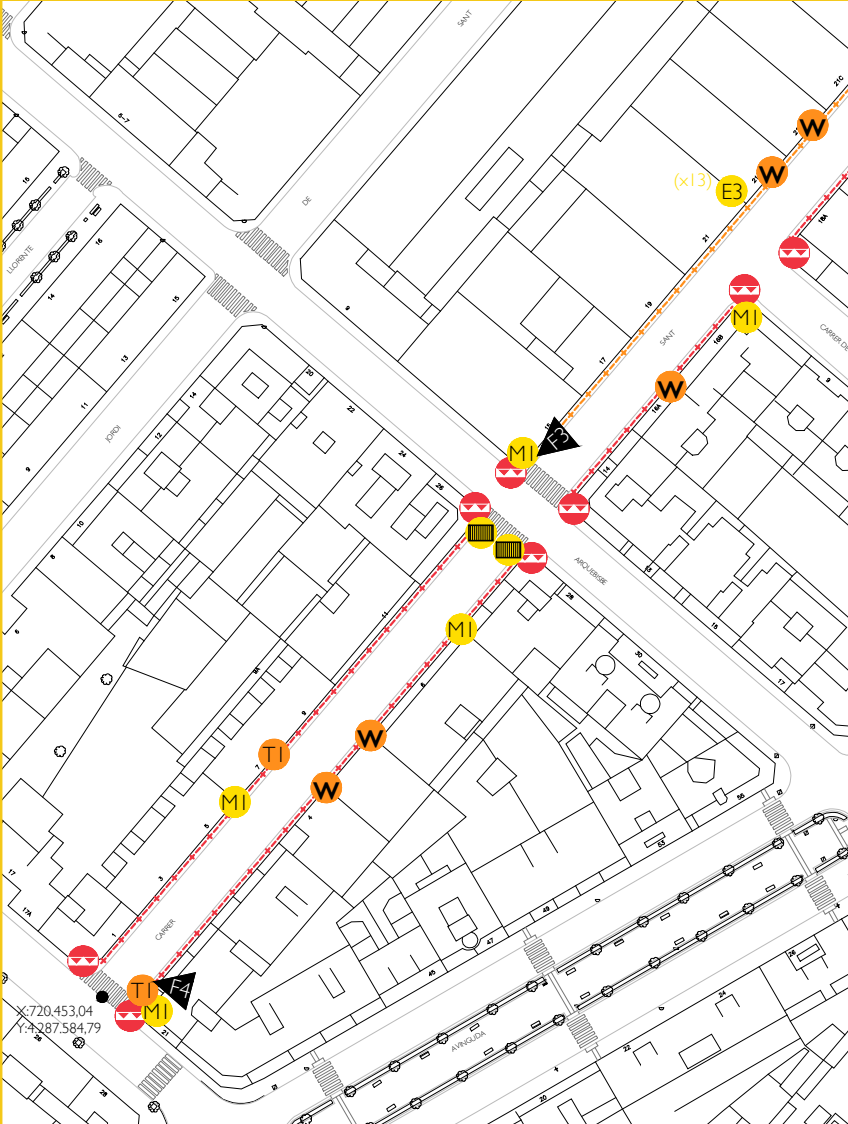
- Las aceras no alcanzan el ancho mínimo del itinerario accesible.
- Vados vehiculares mal diseñados, con cambio de pendiente y peatonales mal diseñados y ubicados.
- Elementos del mobiliario urbano presentan deficiencias en ubicación y en diseño.
- Cuadros eléctricos en fachada mal ubicados, sin distancia mínima de 1,50 m.
