A4. Fichas ampliación PIA

A4.5 Zona Viaducto

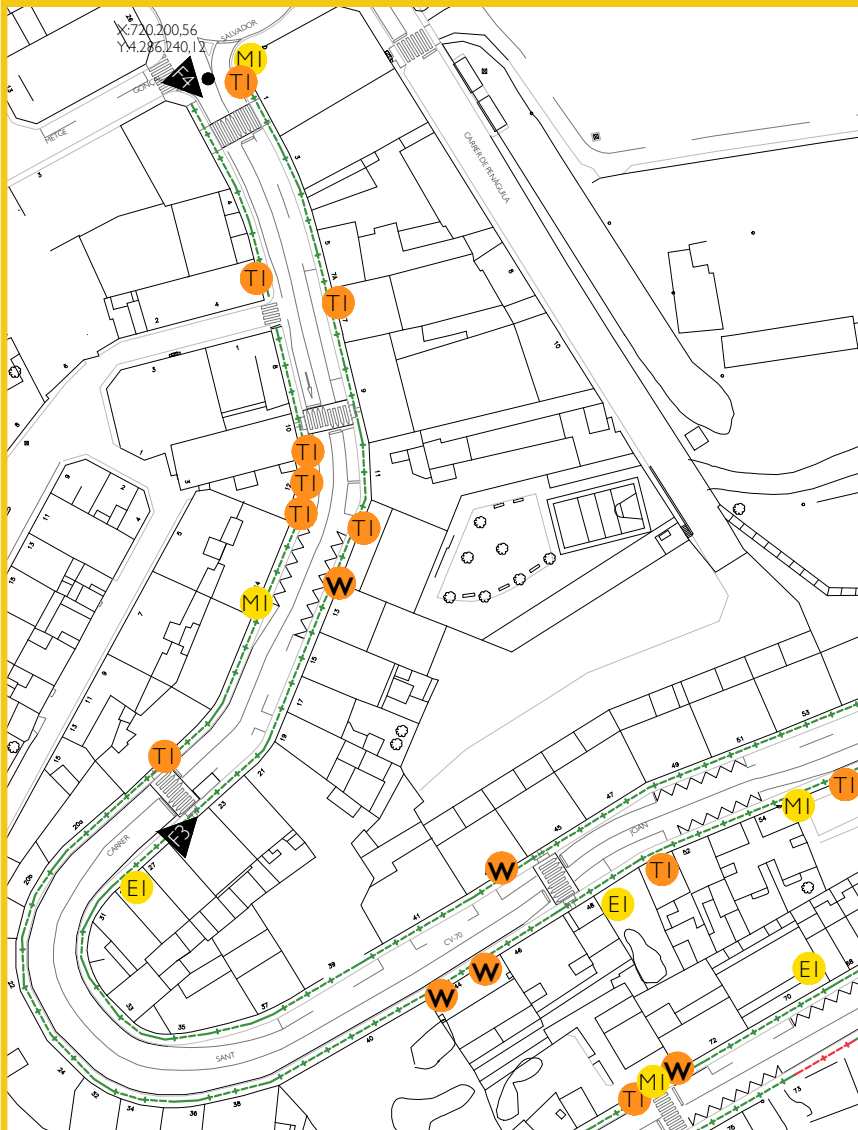
- Vados vehiculares mal diseñados, con cambio de pendiente y peatonales mal diseñados y ubicados.
- Elementos del mobiliario urbano presentan deficiencias en ubicación y en diseño.
- Elementos de señalización urbana y del alumbrado presenta deficiencias en su diseño y/o ubicación.

El primer tramo de la calle Sant Joan de Ribera cuenta con un itinerario en el que se alcanza el ancho libre admisible de 1,80 m en gran parte de su longitud. Los vados vehiculares se encuentran mal diseñados. Elementos de señalización, del alumbrado público y del mobiliario urbano presentan deficiencias en su diseño y/o ubicación.

Modificación de papelera
Modificación de señal de tráfico
Adecuación vado vehicular
Desplazamiento de farola

Intervención PUNTUAL de mejora del itinerario peatonal mediante la intervención en vados vehiculares y elementos urbanos.

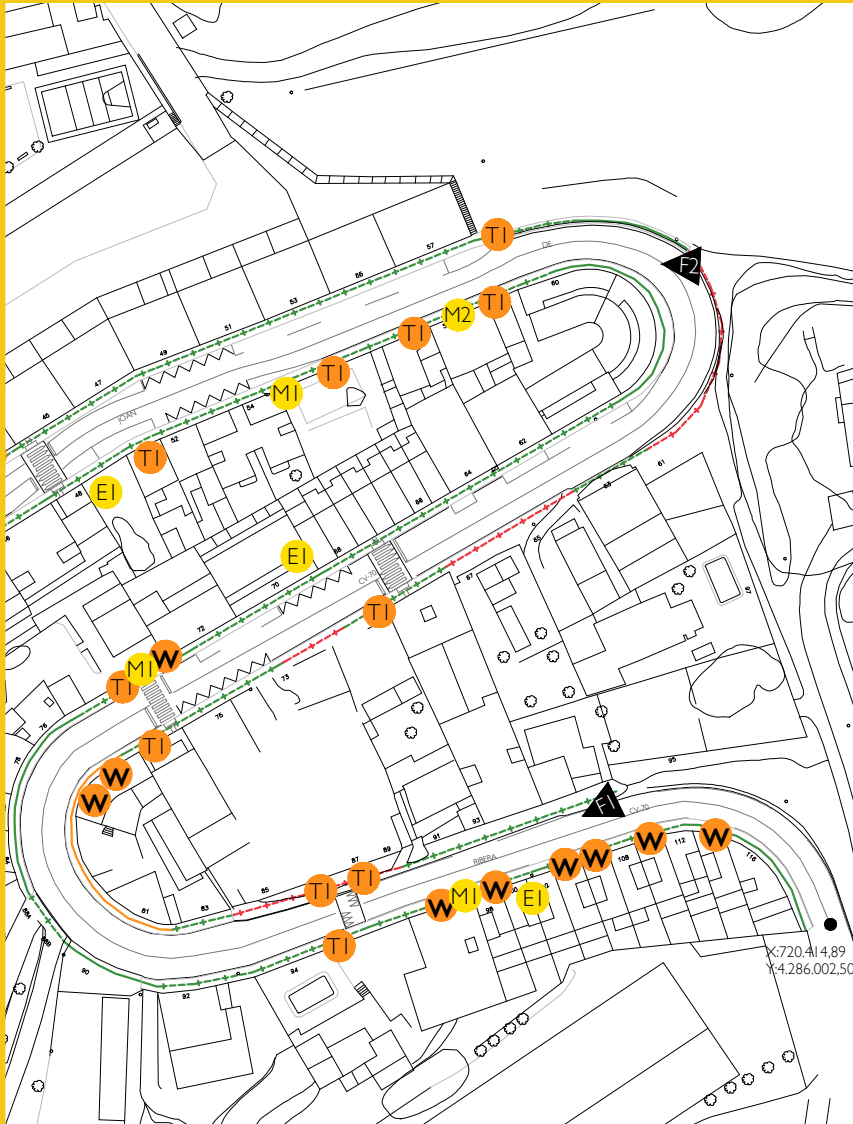
- Algunos tramos de las aceras no alcanzan el ancho practicable o es inexistente.
- Vados vehiculares mal diseñados.
- Elementos del mobiliario urbano y del alumbrado público presentan deficiencias en ubicación y/o diseño.

el seguro tramo de la calle Sant Joan de Ribera no cuenta con un itinerario accesible puesto que algunos tramos de sus aceras no alcanzan el ancho practicable y son in-existentes porque la urbanización no se ha completado.

- Prolongación de acera
- Modificación de señal de tráfico
- Modificación de papelería
- Desmontaje de bolardo
- Adecuación vado vehicular
- Desplazamiento de farola

Intervención PARCIAL de mejora del itinerario peatonal mediante la urbanización de los tramos de acera inexistente.

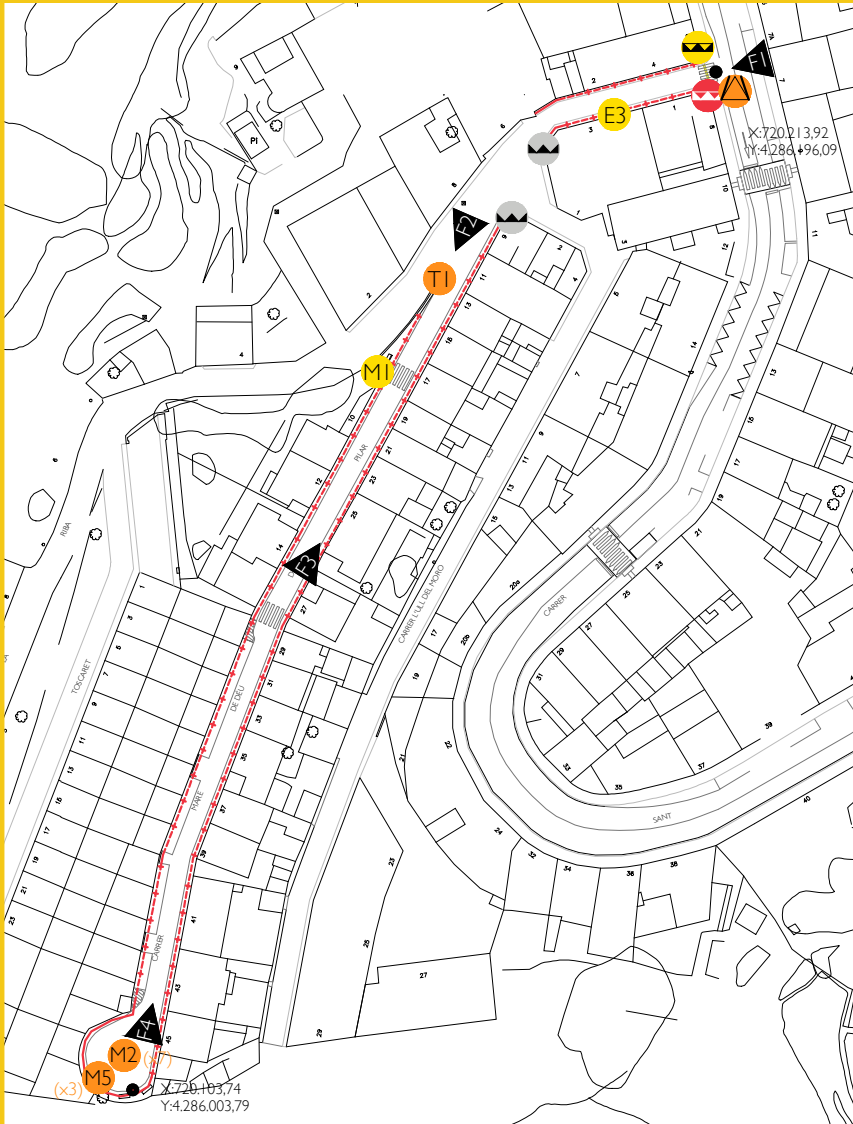
- Las aceras no cuentan con el ancho mínimo para ser accesibles. Tramo de acera como plataforma única de uso mixto.
- Elementos del mobiliario urbano presentan deficiencias en ubicación y en diseño.
- Vados peatonales mal ubicados y diseñados e inexistentes.

La calle Verge del Pilar está formada por dos tramos diferenciados, uno con aceras a ambos lados a distinto nivel en el que el itinerario no alcanza el ancho libre mínimo de 1,50 m. El segundo tramo lo conforma una plataforma única en el que la delimitación de las aceras tampoco alcanza el ancho de 1,50 m.

Ampliación de acera
Adecuación de vado peatonal
Señalización de vado peatonal
Señalización rampa
Modificación de señal de tráfico
Modificación de papelera
Desmontaje de bolardo

Intervención GLOBAL de mejora del itinerario peatonal mediante la ampliación de las aceras.

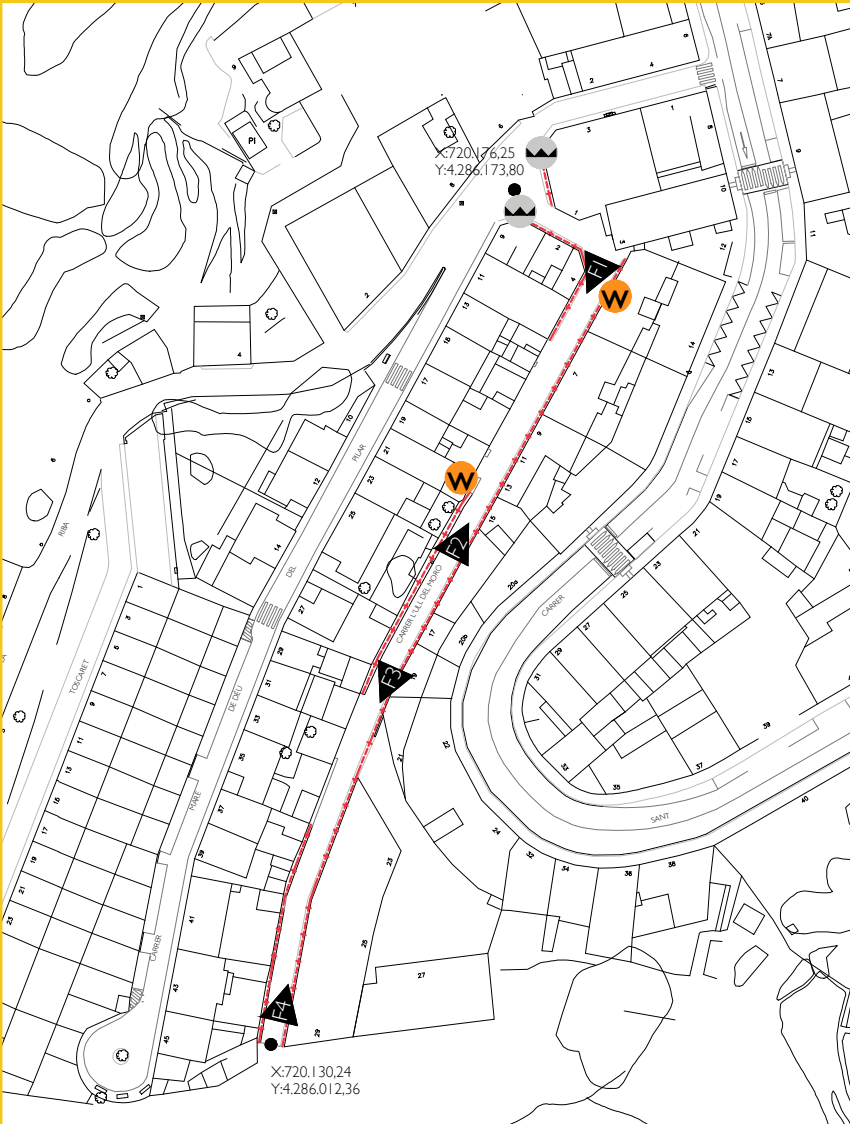
- Las aceras no cuentan con el ancho mínimo para ser accesibles.
- Tramos en ambas aceras donde no existe pavimento haciéndola inaccesible.
- Vados vehiculares mal diseñados, con cambio de pendiente.
- Vados peatonales inexistentes.

La calle Ull del Moro no cuenta con un itinerario accesible dado que no se alcanza el ancho libre admisible de 1,50 m. Los vados vehiculares se encuentran mal diseñados.

Plataforma única
Adecuación de vado peatonal

Intervención GLOBAL de mejora del itinerario peatonal mediante la ampliación de las aceras.

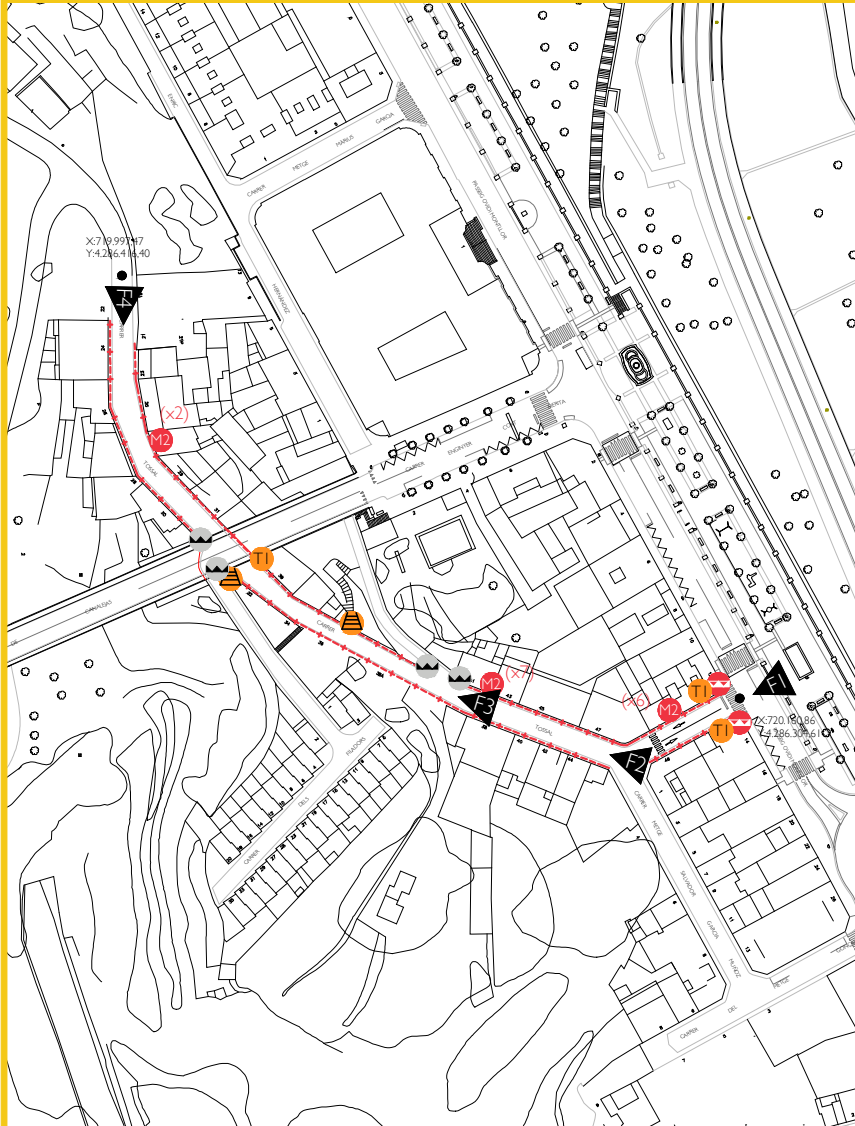
- Las aceras no cuentan con el ancho mínimo para ser accesibles.
- Tramos en ambas aceras donde no existe pavimento haciéndola inaccesible.
- Vados peatonales mal diseñados y ubicados e inexistentes.
- Elementos del mobiliario urbano presentan deficiencias en cuanto a ubicación y diseño.

La calle Tossal no cuenta con un itinerario accesible dado que la pendiente longitudinal es superior al 6% y además no se alcanza el ancho libre admisible de 1,50 m en sus aceras. Los vados peatonales se encuentran mal diseñados y/o ubicados. Elementos de señalización y del mobiliario urbano presentan deficiencias en su diseño y/o ubicación.

Ampliación de acera
Adecuación de vado peatonal
Modificación de señal de tráfico
Desmontaje de bolardo
Señalización escalera

Intervención GLOBAL de mejora del itinerario peatonal mediante la ampliación de las aceras.

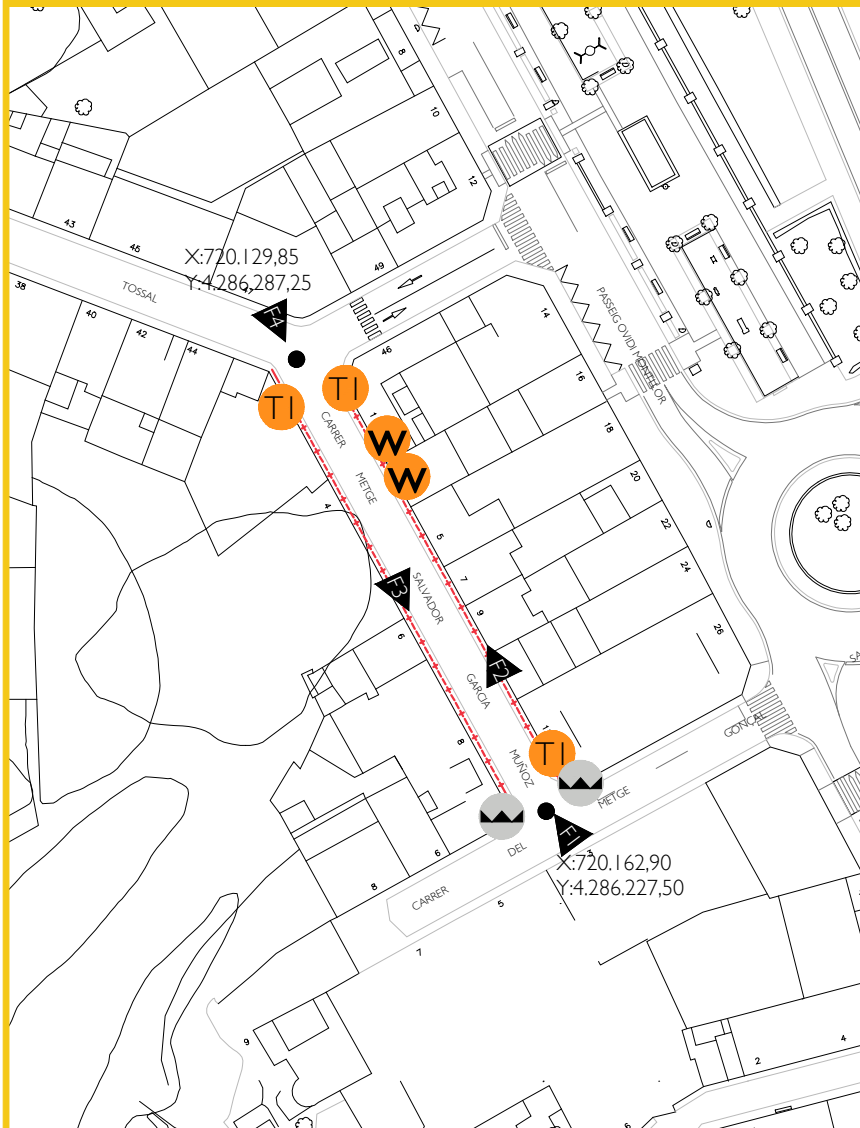
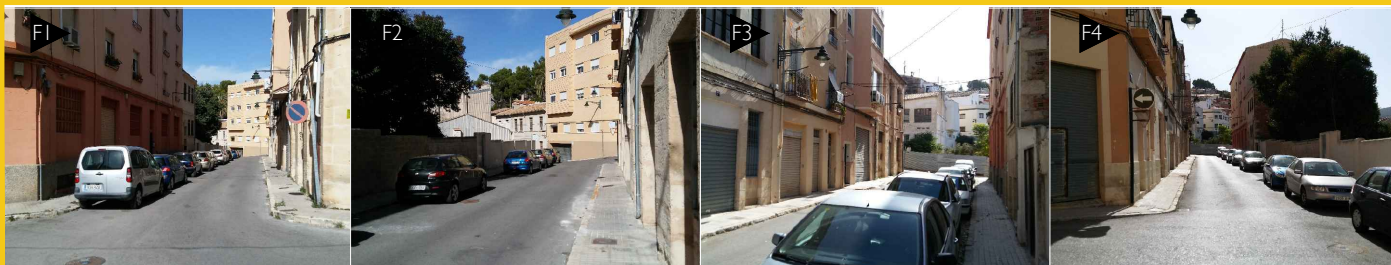
- Las aceras no cuentan con el ancho mínimo para ser accesibles.
- Vados peatonales inexistentes. Vados vehiculares mal diseñados.
- Elementos del mobiliario urbano presentan deficiencias en cuanto a diseño.

La calle Metge Salvador Garcí Muñoz no cuenta con un itinerario accesible dado que no se alcanza el ancho libre admisible de 1,50 m en sus aceras. Los vados peatonales y vehiculares se encuentran mal diseñados y/o ubicados. Elementos de señalización presentan deficiencias en su diseño.

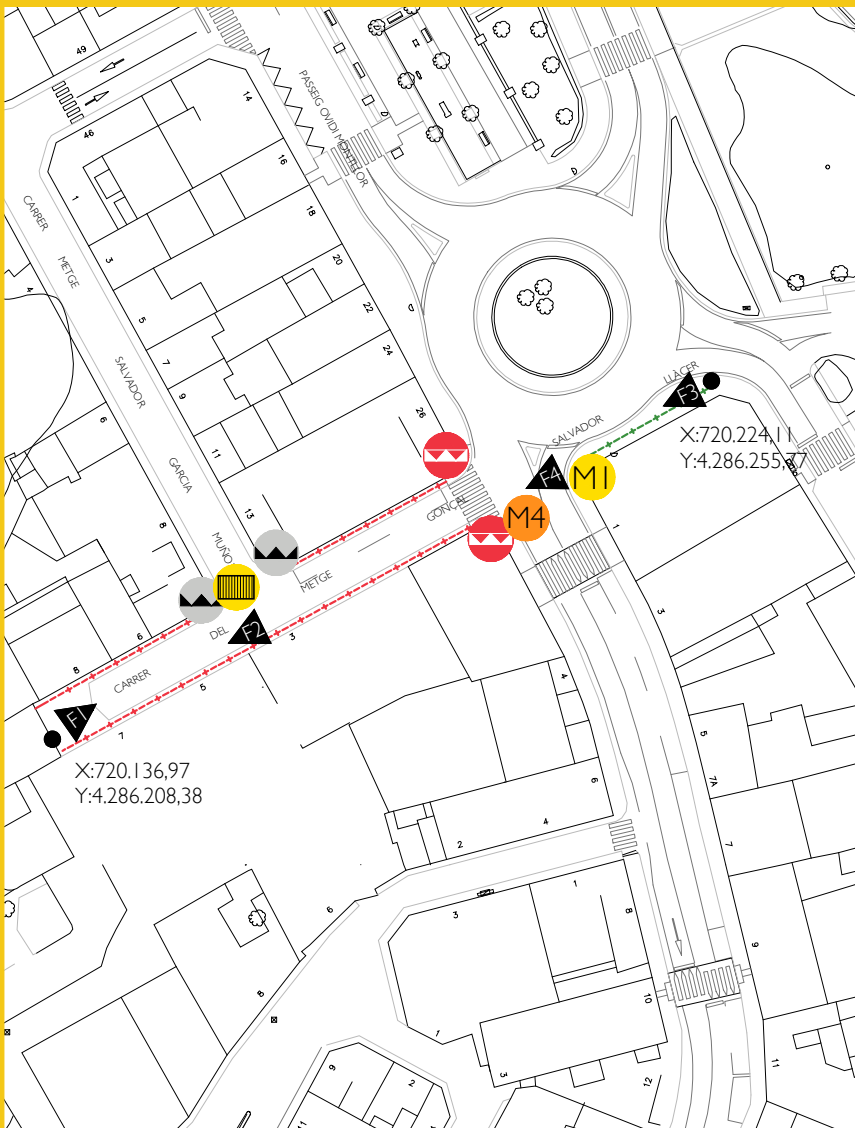
- Las aceras no cuentan con el ancho mínimo para ser accesibles. Tramos en malas condiciones.
- Vados peatonales mal diseñados y ubicados e inexistentes.
- Elementos del mobiliario urbano presentan deficiencias en cuanto a diseño y ubicación.

La calle Metge Gonçal Salvador no cuenta con un itinerario accesible dado que no se alcanza el ancho libre admisible de 1,50 m en sus aceras. Los vados peatonales se encuentran mal diseñados y/o ubicados. Elementos del mobiliario urbano y de la propia urbanización presenta deficiencias en su diseño y/o ubicación.

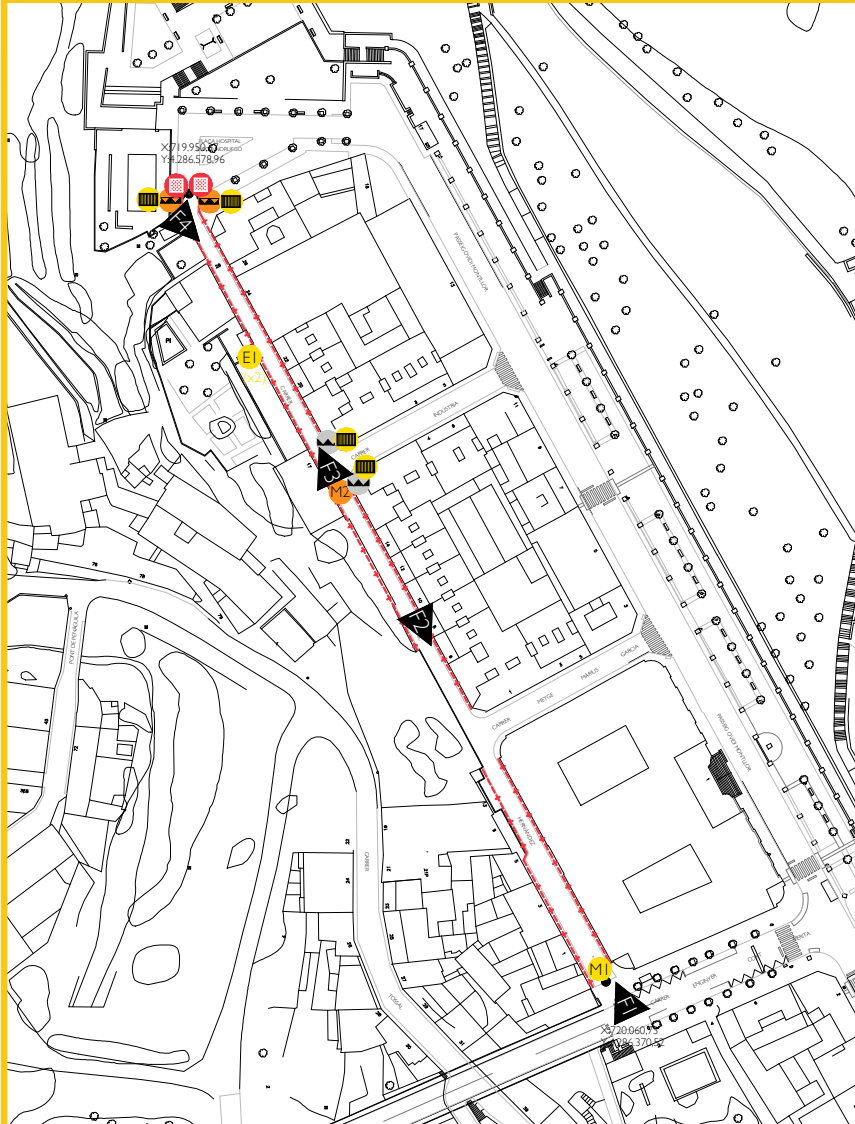
- Las aceras no cuentan con el ancho mínimo para ser accesibles.
- Reducción de acera por alumbrado público.
- Vados peatonales mal diseñados e inexistentes.
- Elementos del mobiliario urbano presentan deficiencias en cuanto a diseño y ubicación.

En la calle Enric Hernández se propone la conversión en plataforma única teniendo en cuenta el ancho de la calle y que tiene restringido al tráfico rodado. Los vados peatonales se encuentran mal diseñados y/o ubicados. Elementos del mobiliario urbano, del alumbrado público y de la propia urbanización presenta deficiencias en su diseño y/o ubicación.

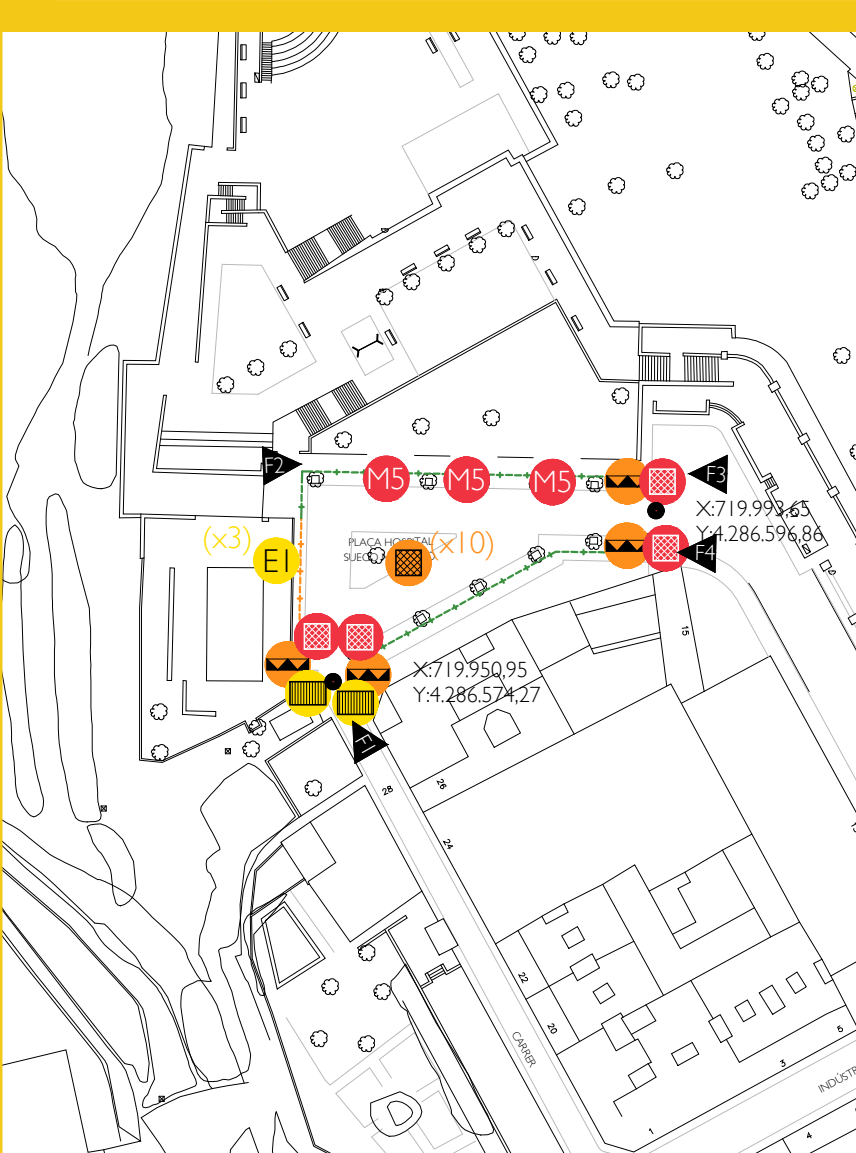
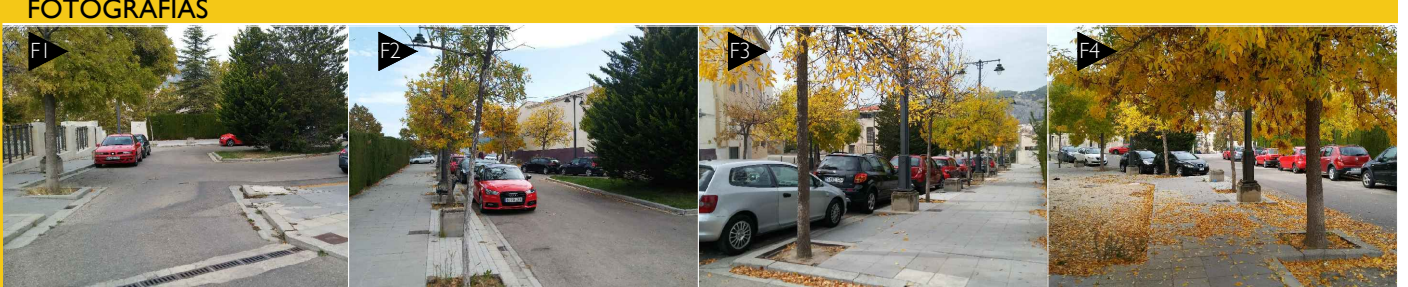
- Las aceras cuentan con el ancho mínimo para ser accesibles salvo un tramo practicable.
- Reducción de acera por alumbrado público.
- Vados peatonales mal diseñados.
- Elementos del mobiliario urbano presentan deficiencias en cuanto a diseño y ubicación.

La Plaça Hospital Sueco-Noruego cuenta con un itinerario accesible practicable puesto que en algún tramo de sus aceras no se alcanza el ancho libre de 1,80 m. Los vados peatonales se encuentran mal diseñados y/o ubicados. Elementos de señalización, del mobiliario urbano y de la propia urbanización presentan deficiencias en su diseño y/o ubicación.

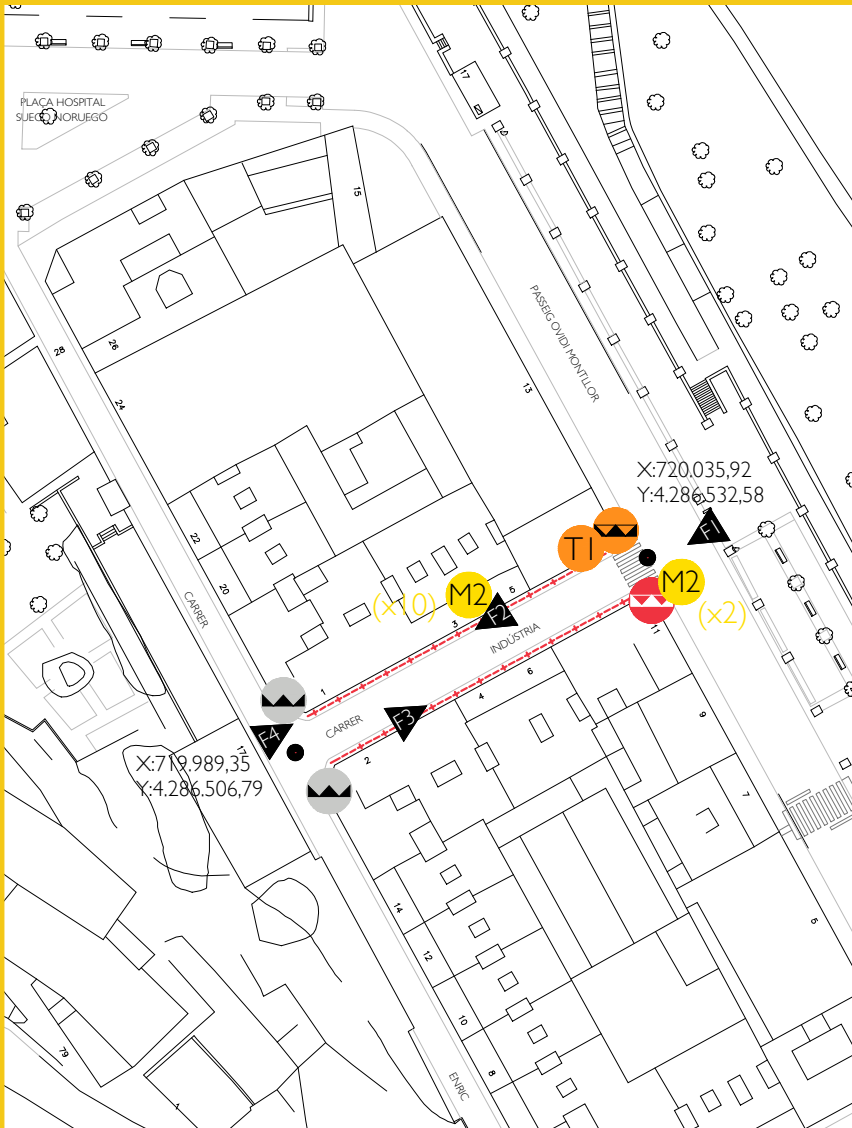
- Las aceras cuentan con el ancho mínimo para ser accesibles.
- Vados peatonales presentan deficiencias de ubicación y diseño. Inexistentes en C/ Enric Hernández.
- Bolardos mal ubicados en toda la acera y señal de tráfico mal diseñada.

La calle Industria no cuenta con un itinerario accesible dado que no se alcanza el ancho libre admisible de 1,50 m en sus aceras. Los vados peatonales se encuentran mal diseñados y/o ubicados. Elementos de señalización y del mobiliario urbano presenta deficiencias en su diseño y/o ubicación.

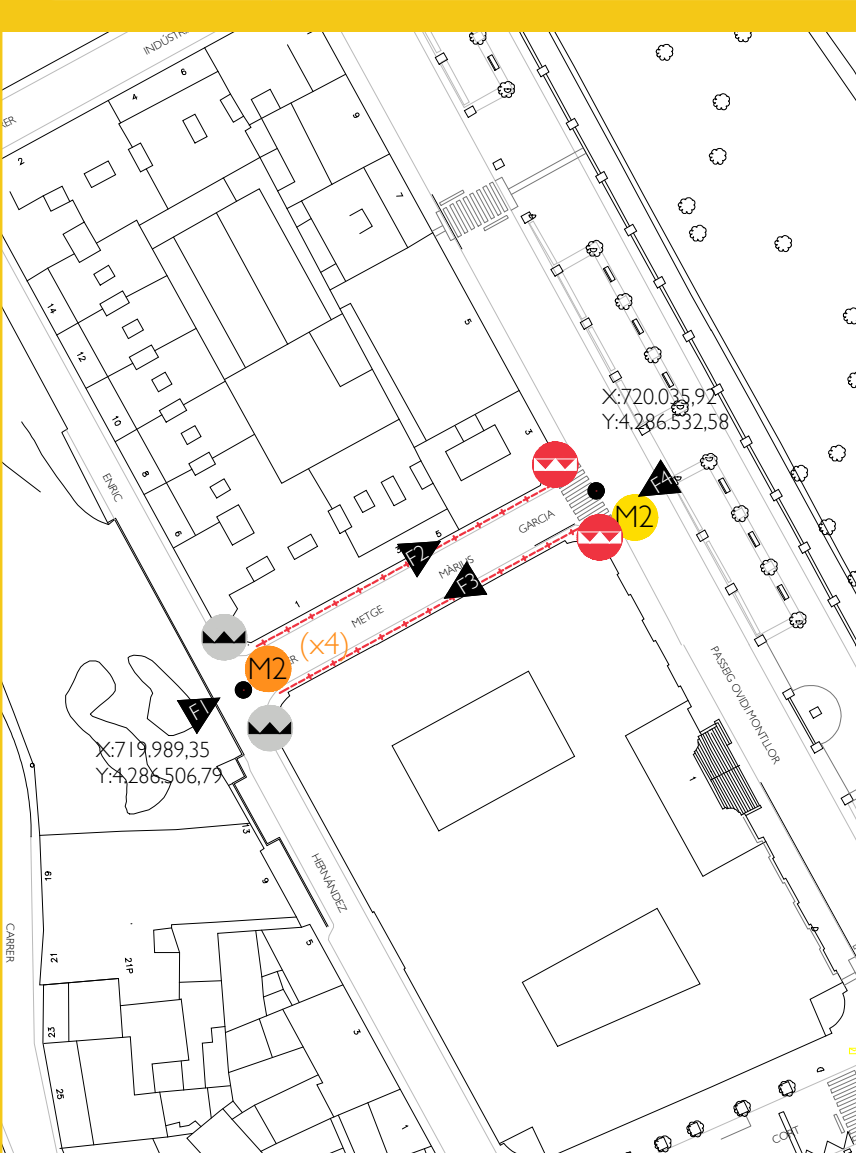
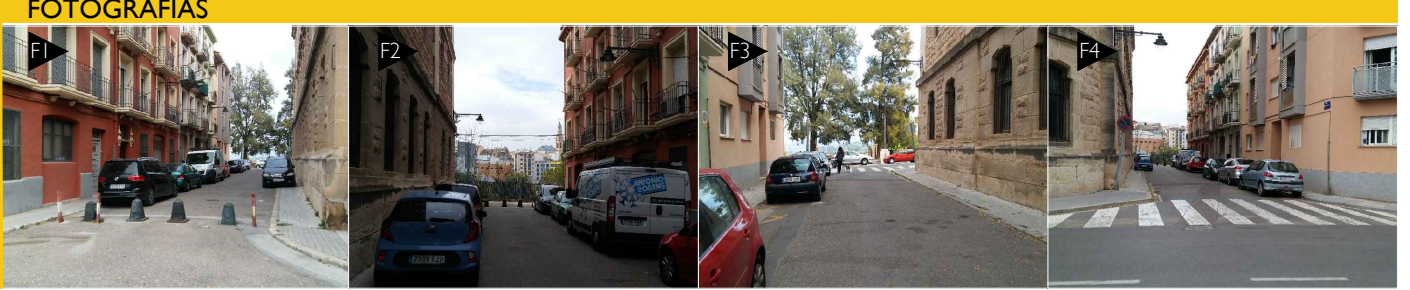
- Las aceras cuentan con el ancho mínimo para ser accesibles.
- Vados peatonales presentan deficiencias de ubicación y diseño. Inexistentes en C/ Enrique Hernández.
- Bollardos presentan deficiencias en cuanto a ubicación y diseño.

La calle Metge Marius Garcia no cuenta con un itinerario accesible dado que no se alcanza el ancho libre admisible de 1,50 m en sus aceras. Los vados peatonales se encuentran mal diseñados y/o ubicados. Elementos del mobiliario urbano presenta deficiencias en su diseño y/o ubicación.
