A4. Fichas ampliación PIA

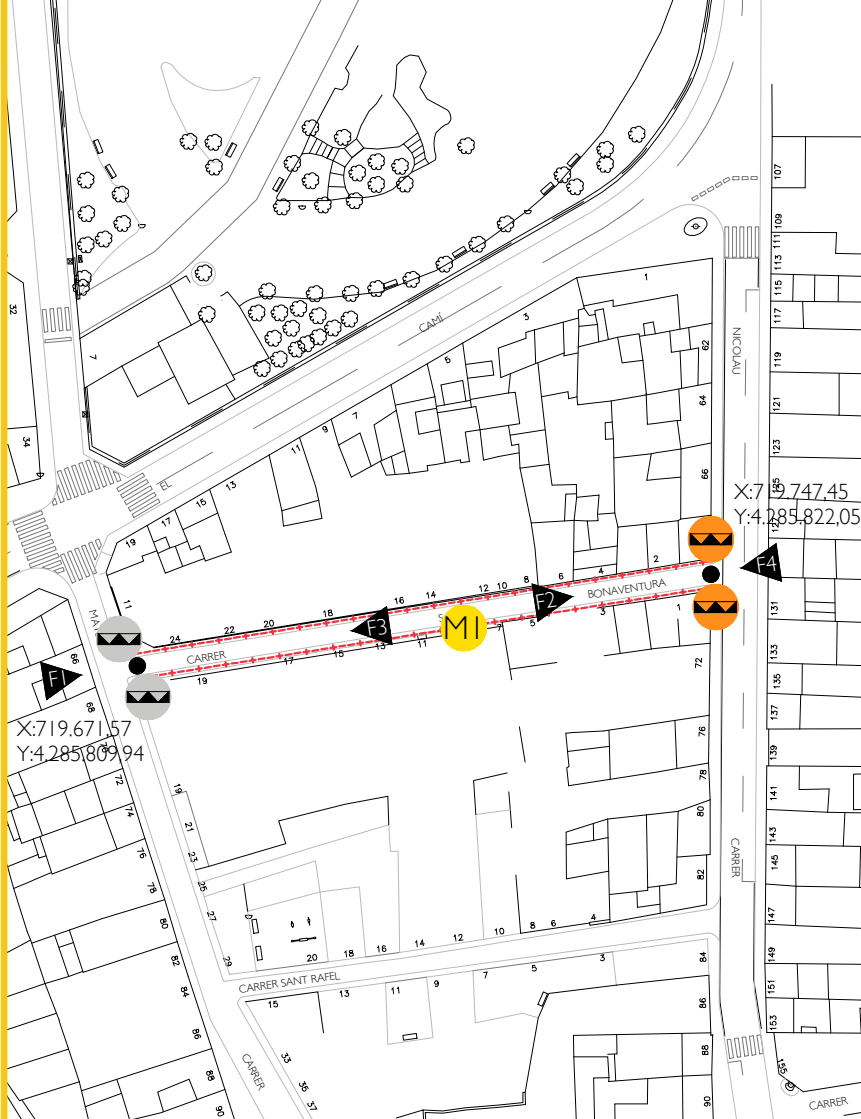
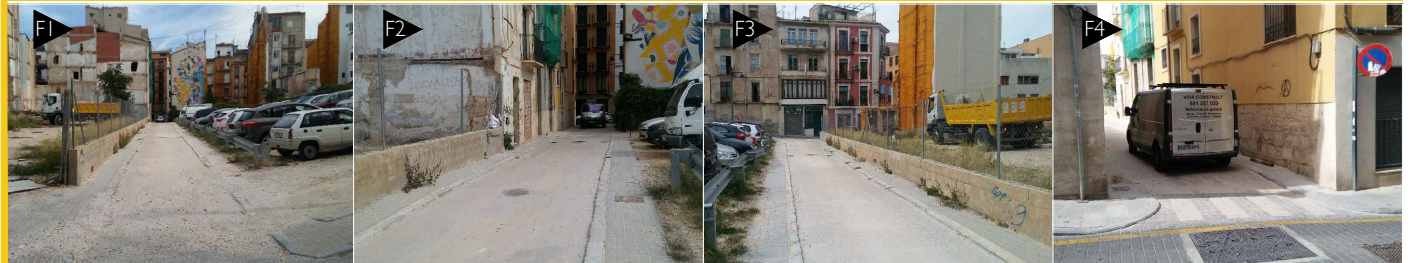
- Las aceras cuentan con un ancho que no supera el metro.
- El lateral impar linda con un solar que no está delimitado con pavimento táctil.
- Los vados peatonales de los extremos de la calle están mal diseñados y/o inexistentes.

La calle Sant Bonaventura no cuenta con un itinerario accesible dado que sus aceras no alcanzan los 80 cm de ancho libre. Los vados peatonales se encuentran mal diseñados y/o ubicados. Elementos del mobiliario urbano presenta deficiencias en su diseño y/o ubicación.

Intervención GLOBAL de mejora del itinerario peatonal mediante la ampliación de las aceras.

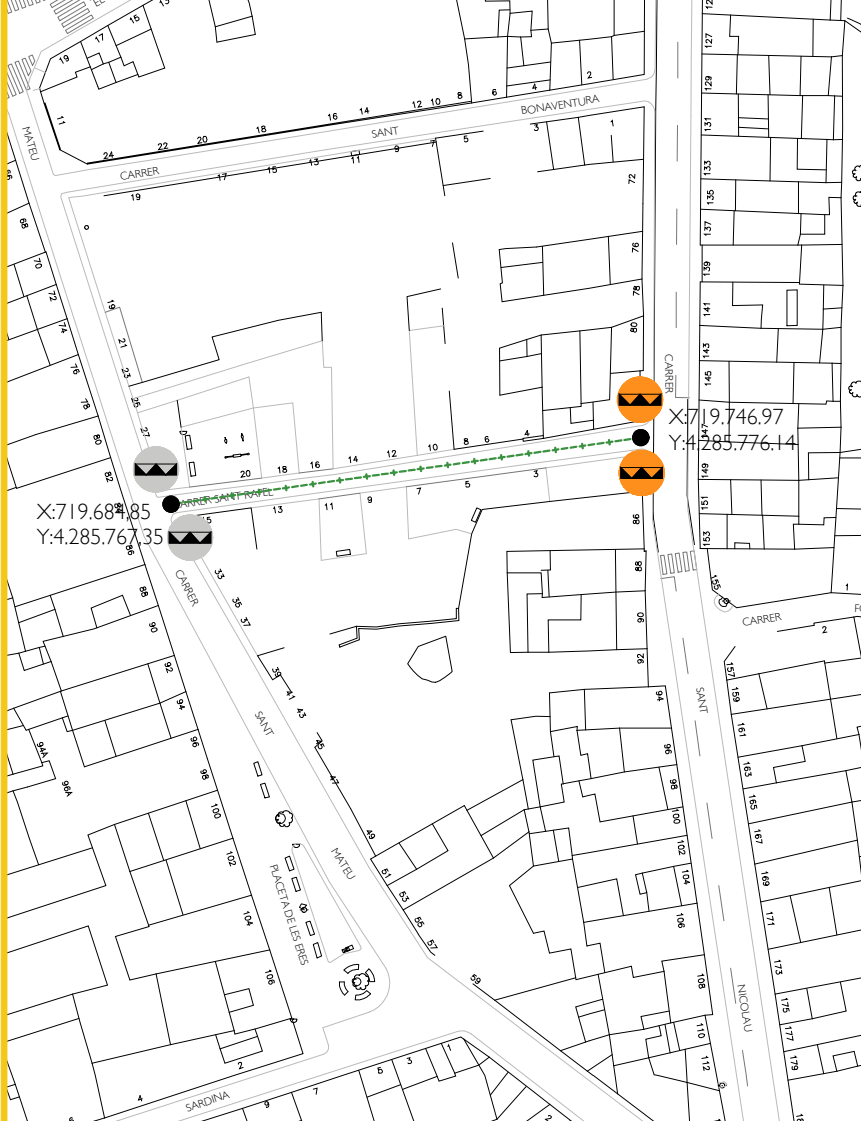
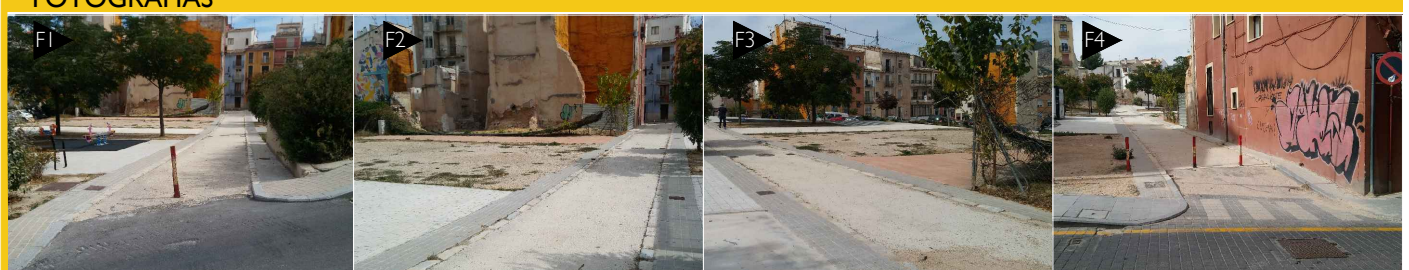
- La calle cuenta con un ancho libre que permite un itinerario accesible.
 -En sus extremos, los cruces de las calles no están bien resueltos, presentando deficiencias de diseño.

La calle Sant Rafael está formada por una plataforma conseguida mediante la elevación del nivel de la calzada. A pesar de que la urbanización es algo improvisada, se considera que alcanza un nivel practicable de accesibilidad.

Intervención PUNTUAL de mejora del itinerario peatonal mediante la ampliación de las aceras, eliminando la banda de estacionamiento.

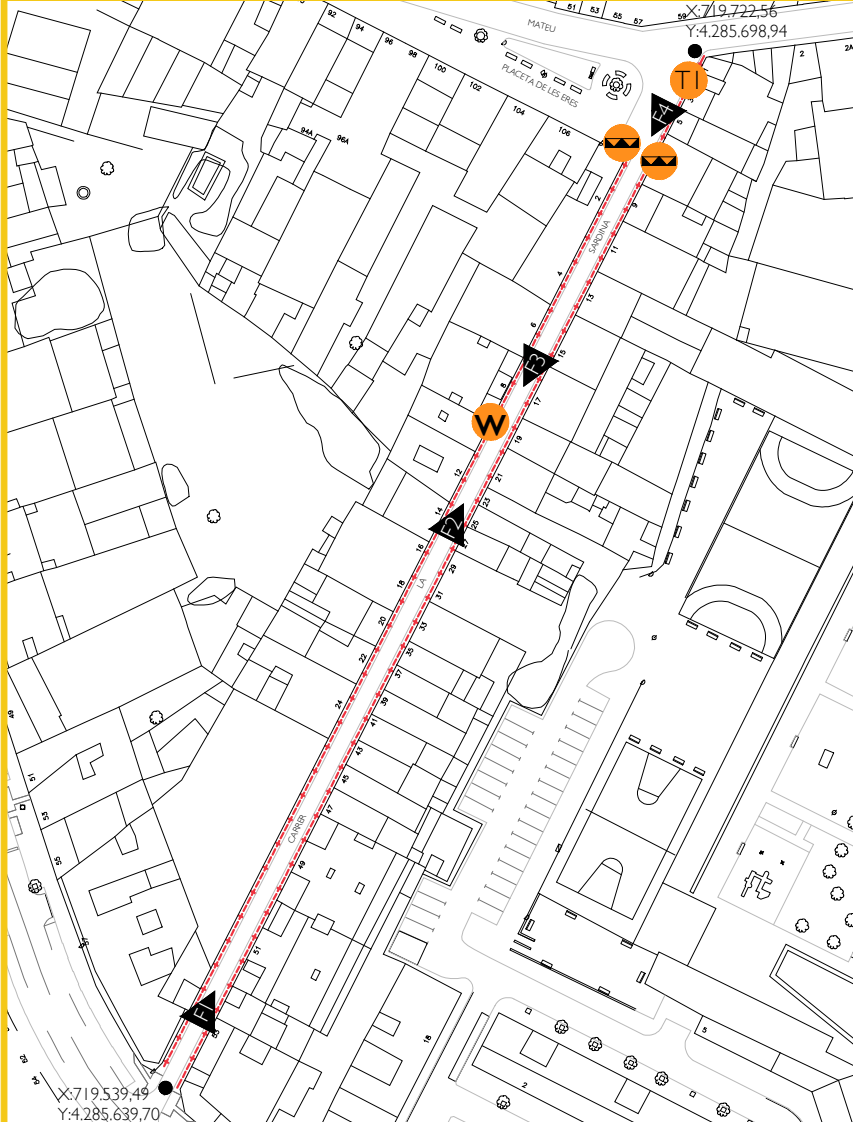
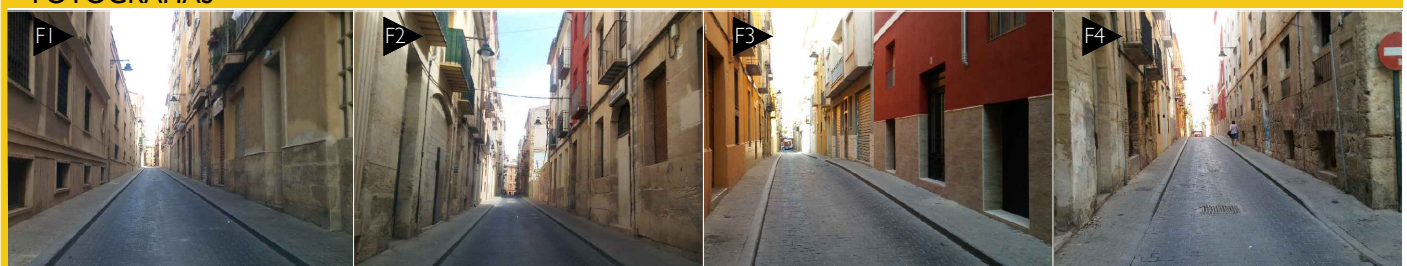
La calle La Sardina no cuenta con un itinerario accesible dado que no se alcanza el ancho libre admisible en sus aceras. Los vados peatonales se encuentran mal diseñados. Elementos de señalización presentan deficiencias en su diseño. El ancho libre de la calle hace que la solución a plantear para esta calle se la conversión en plataforma única.

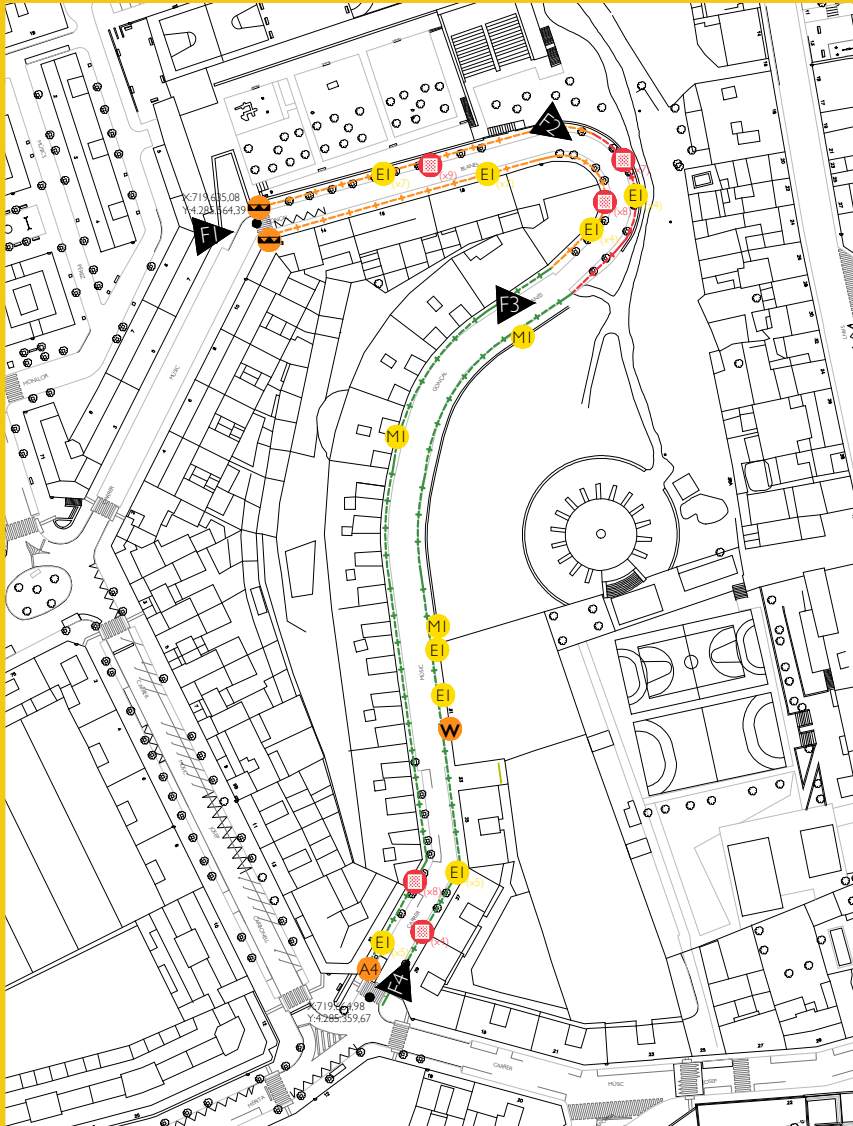
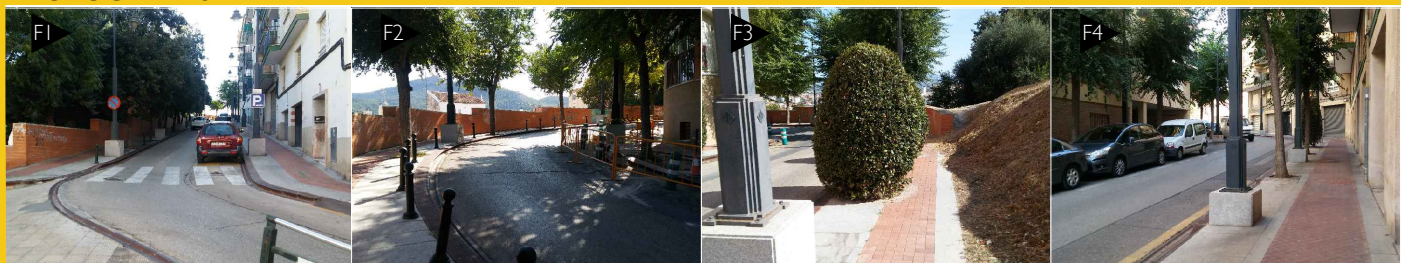
La calle Music Gonçal Blanes cuenta con un itinerario accesible practicable puesto que el ancho de la acera supera en gran parte de su longitud 1,80 m pero los elementos de alumbrado público y del mobiliario urbano interfieren en el itinerario. Los vados peatonales y vehiculares se encuentran mal diseñados y/o ubicados. Elementos de señalización, del alumbrado público, del mobiliario urbano y de la propia urbanización presentan deficiencias en su diseño y/o ubicación.

Intervención PUNTUAL de mejora del itinerario peatonal mediante la subsanación de las deficiencias detectadas en los elementos.

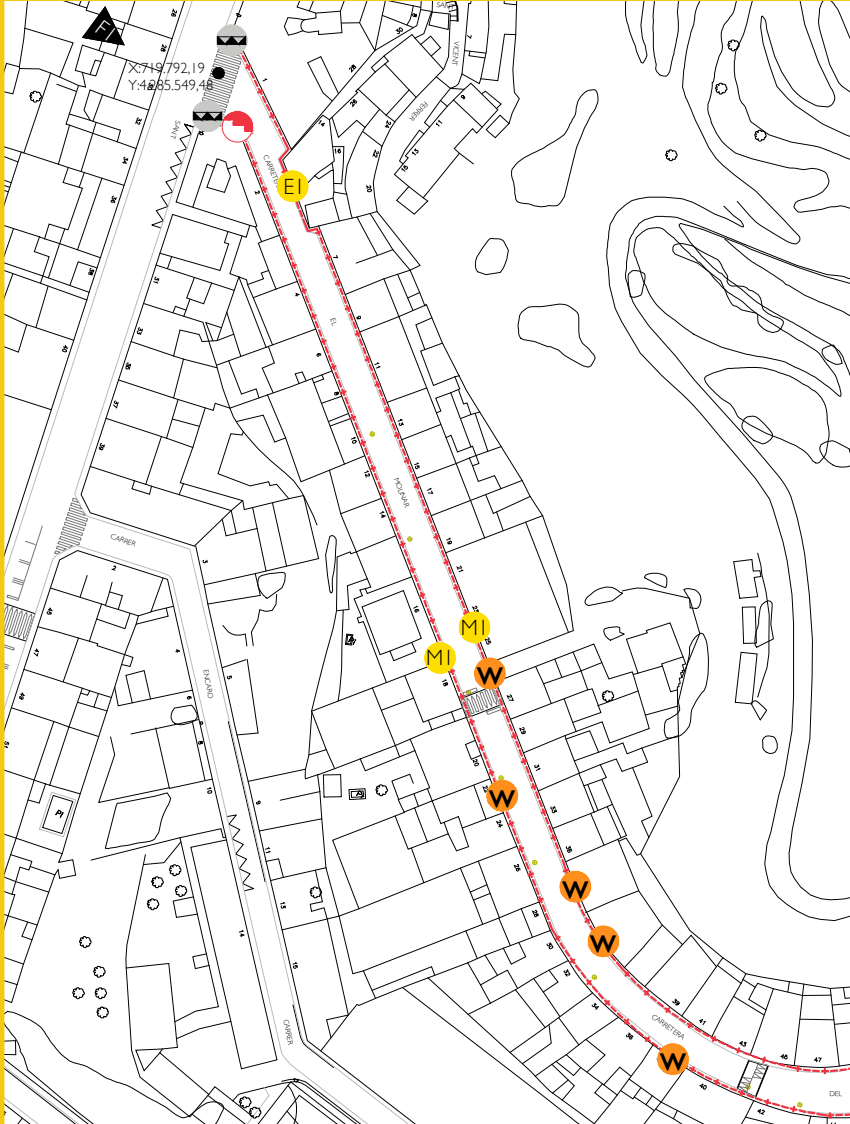
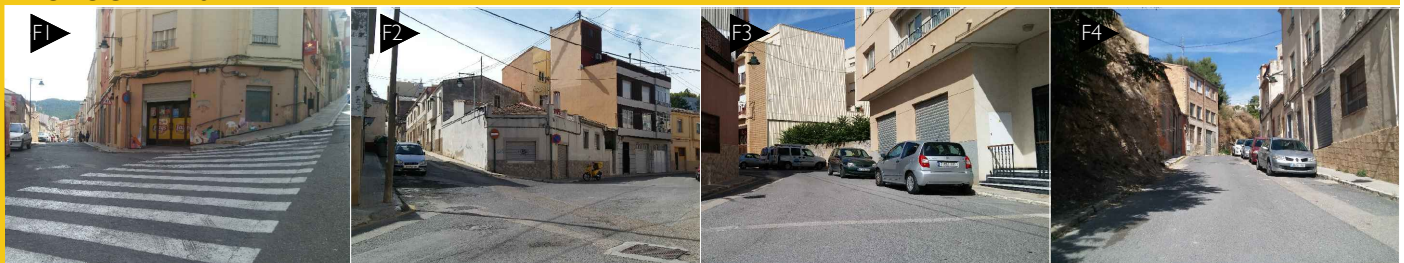
El primer tramo de la calle Carretera Molinar no cuenta con un itinerario accesible dado que no se alcanza el ancho libre admisible de 1,50 m. Los vados peatonales y vehiculares se encuentran mal diseñados y/o ubicados. Elementos de señalización, del alumbrado público y del mobiliario urbano presenta deficiencias en su diseño y/o ubicación.

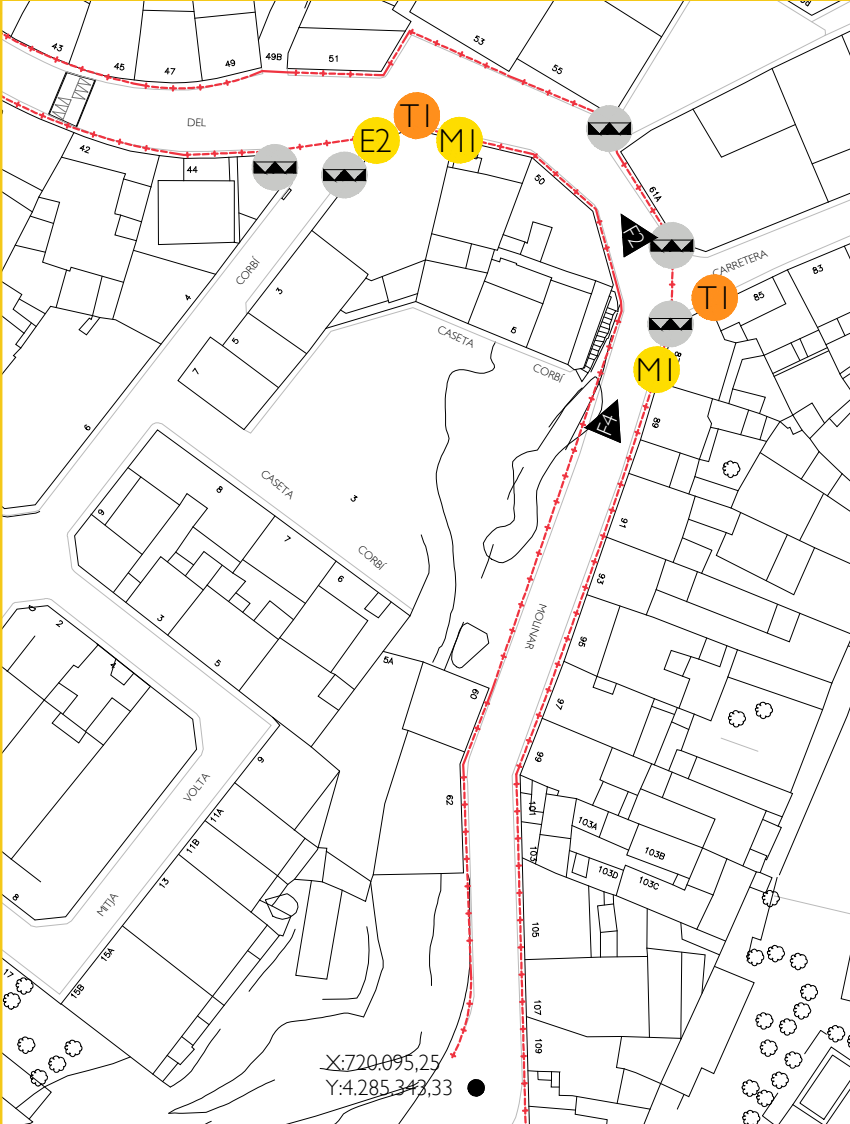
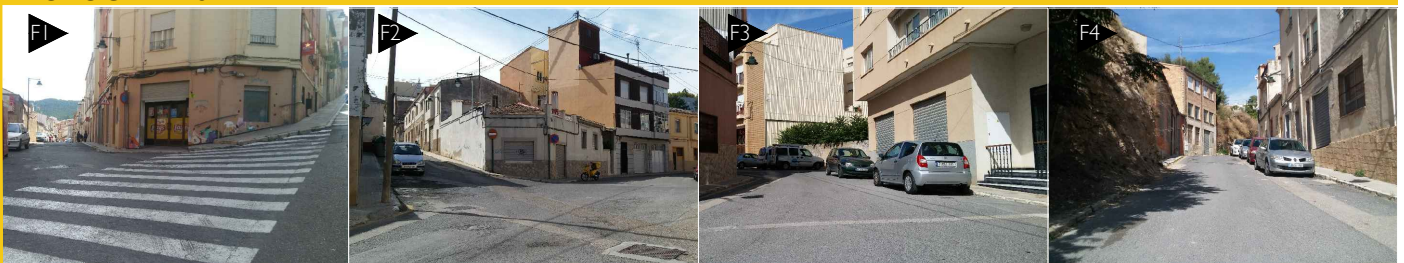
El segundo tramo de la calle Carretera Molinar no cuenta con un itinerario accesible dado que no se alcanza el ancho libre admisible de 1,50 m. Los vados peatonales y vehiculares se encuentran mal diseñados y/o ubicados. Elementos de señalización, del alumbrado público y del mobiliario urbano presenta deficiencias en su diseño y/o ubicación.

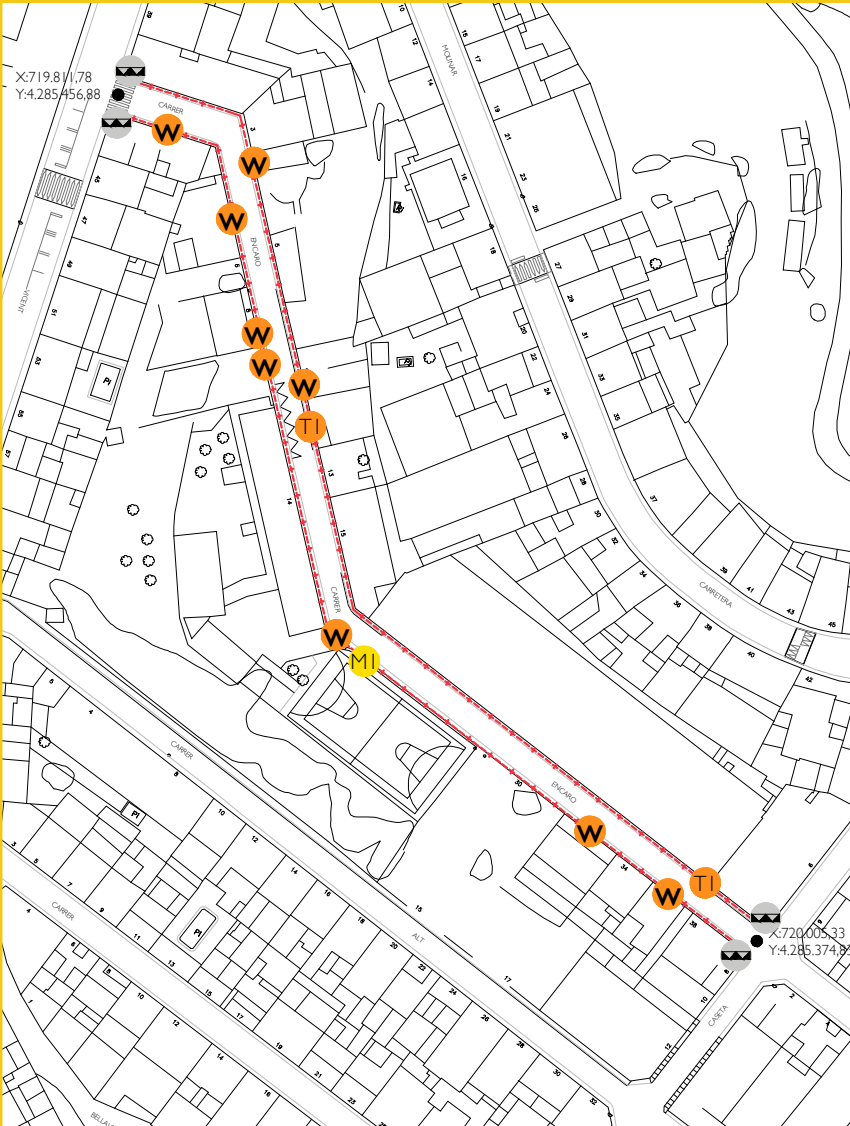
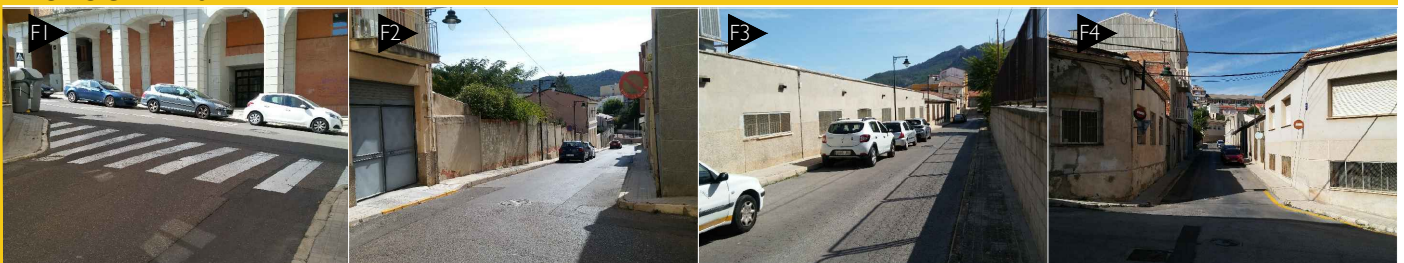
La calle Encaro no cuenta con un itinerario accesible dado que no se alcanza el ancho libre admisible de 1,50 m en sus aceras. Los vados peatonales y vehiculares se encuentran mal diseñados y/o ubicados. Elementos de señalización y del mobiliario urbano presenta deficiencias en su diseño y/o ubicación.

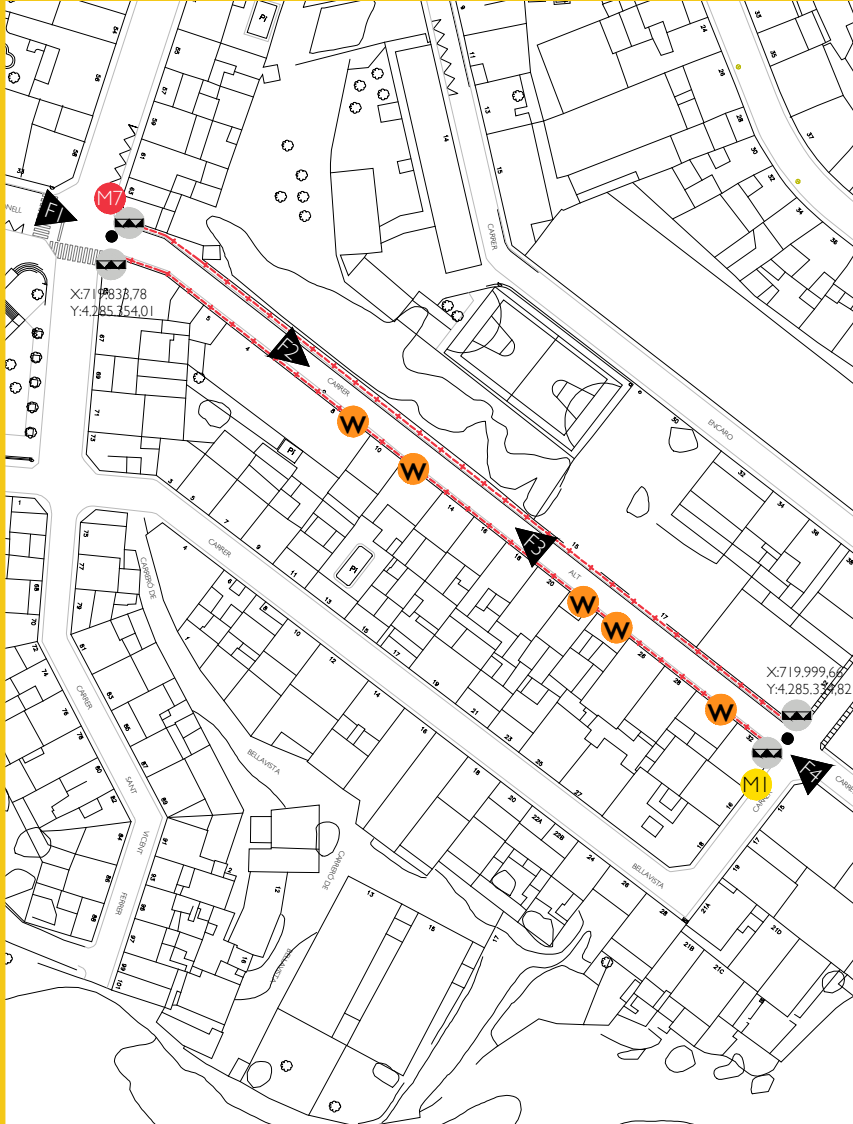
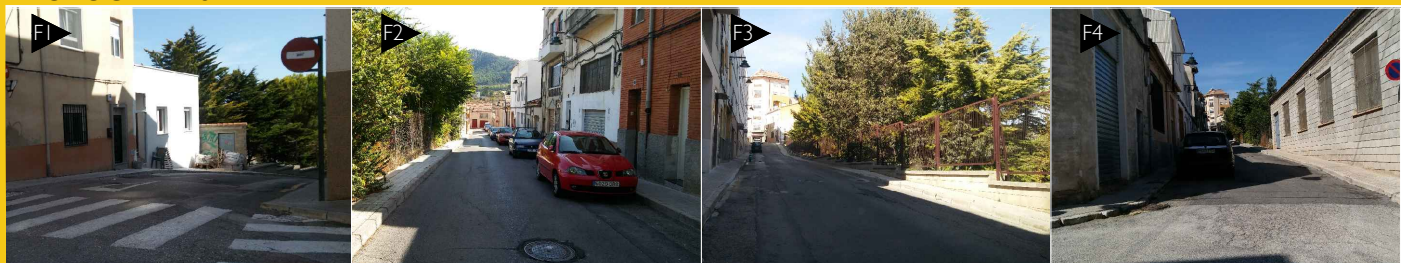
La calle Alt no cuenta con un itinerario accesible dado que no se alcanza el ancho libre admisible de 1,50 m en sus aceras. Los vados peatonales y vehiculares se encuentran mal diseñados y/o ubicados. Elementos del mobiliario urbano presenta deficiencias en su diseño y/o ubicación.

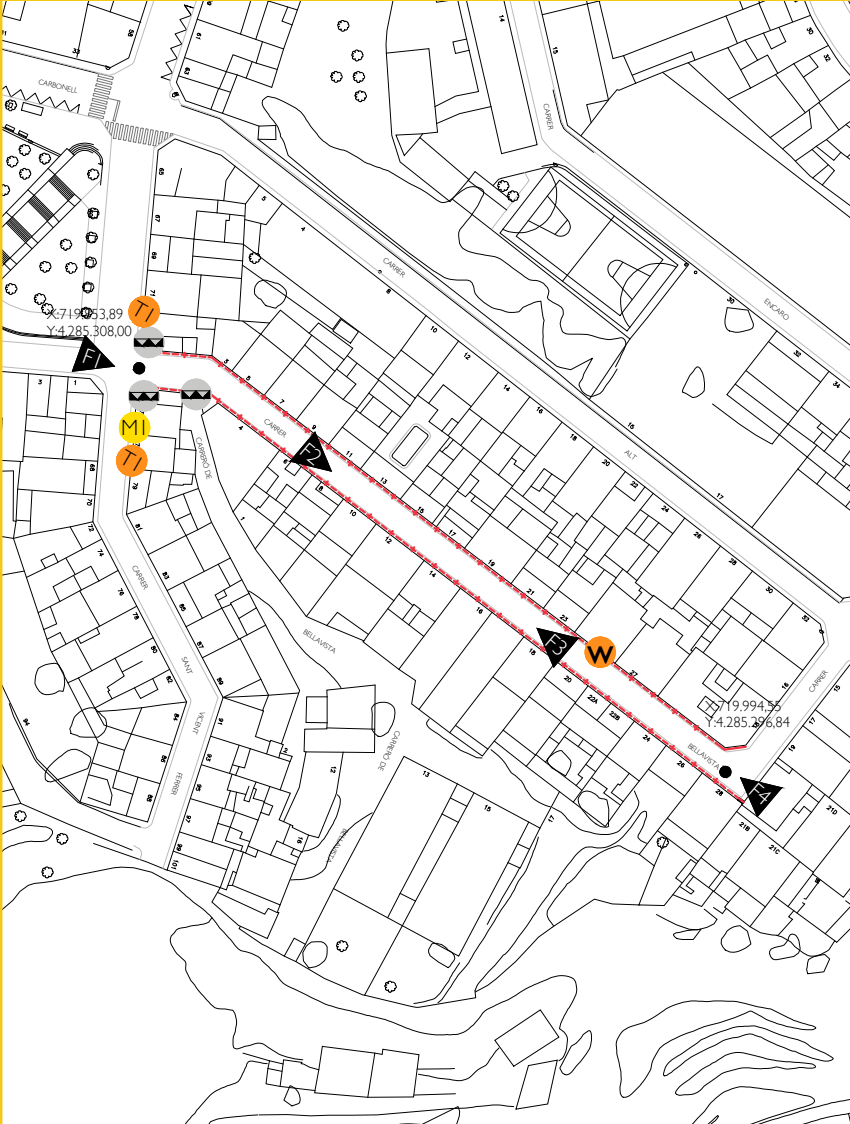
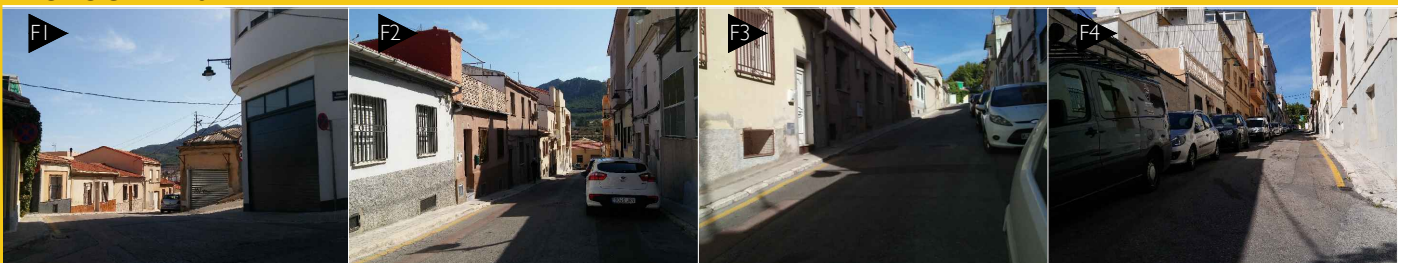
La calle Bellavista no cuenta con un itinerario accesible dado que no se alcanza el ancho libre admisible en sus aceras. Los vados peatonales y vehiculares se encuentran mal diseñados y/o ubicados. Elementos de señalización y del mobiliario urbano presentan deficiencias en su diseño y/o ubicación.

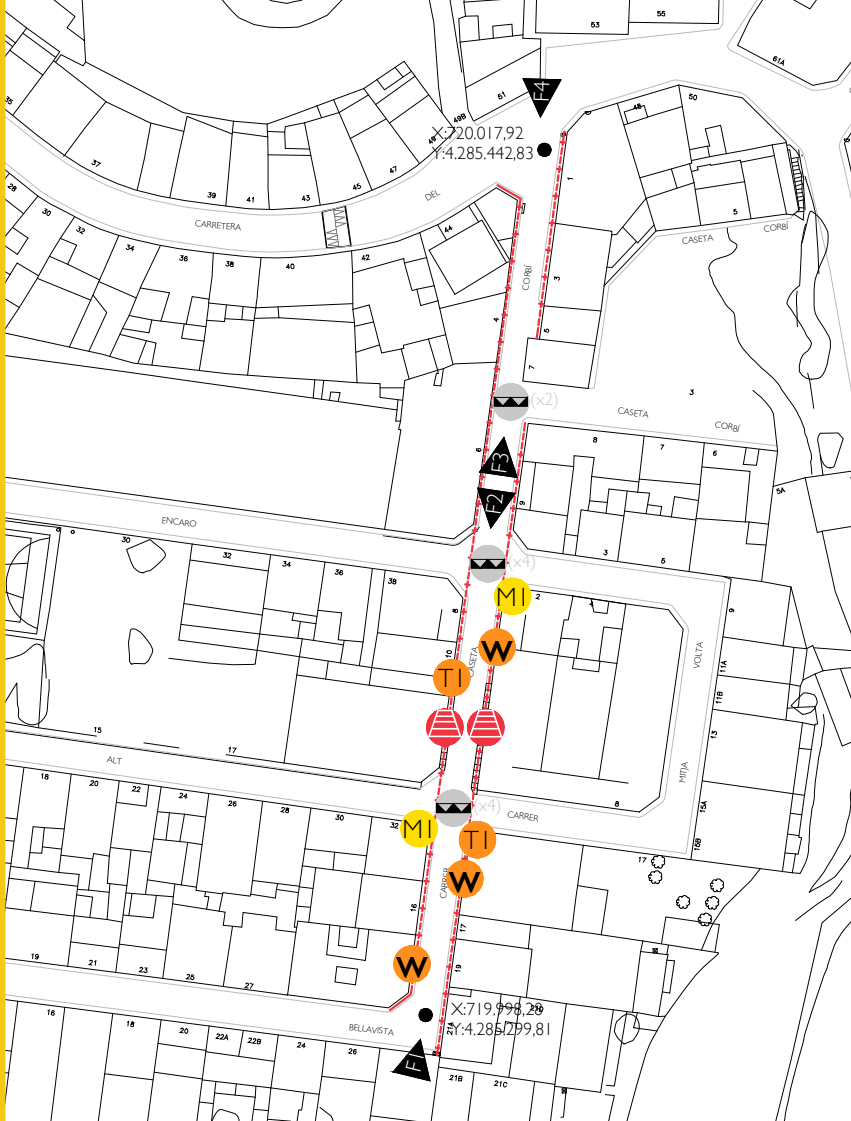
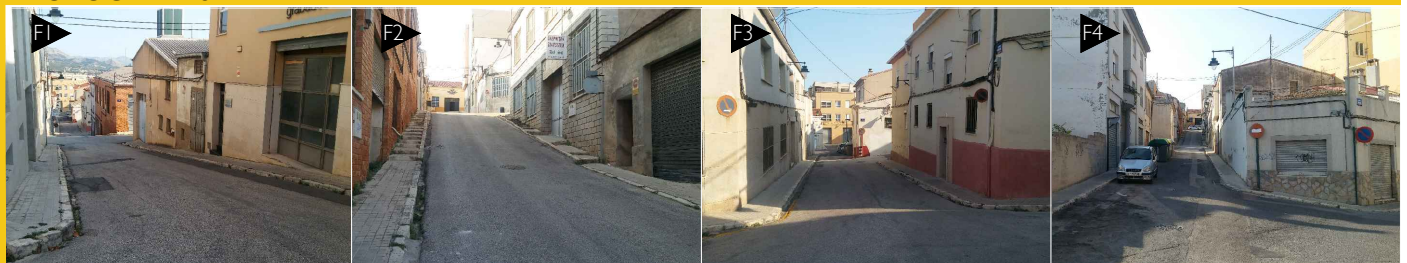
- Las aceras cuentan con un ancho insuficiente.
- En el tramo central de la calle, donde la pendiente es más acusada, las aceras se convierten en tramos escalonados sin alternativa en rampa.
- Elementos de mobiliario urbano, señalización e instalaciones invaden el itinerario peatonal.

La calle Caseta Corbí no cuenta con un itinerario accesible dado que no se alcanza el ancho libre admisible en sus aceras. Los vados peatonales y vehiculares se encuentran mal diseñados y/o ubicados. Elementos de señalización, del mobiliario urbano y de la propia urbanización presenta deficiencias en su ubicación y/o diseño.

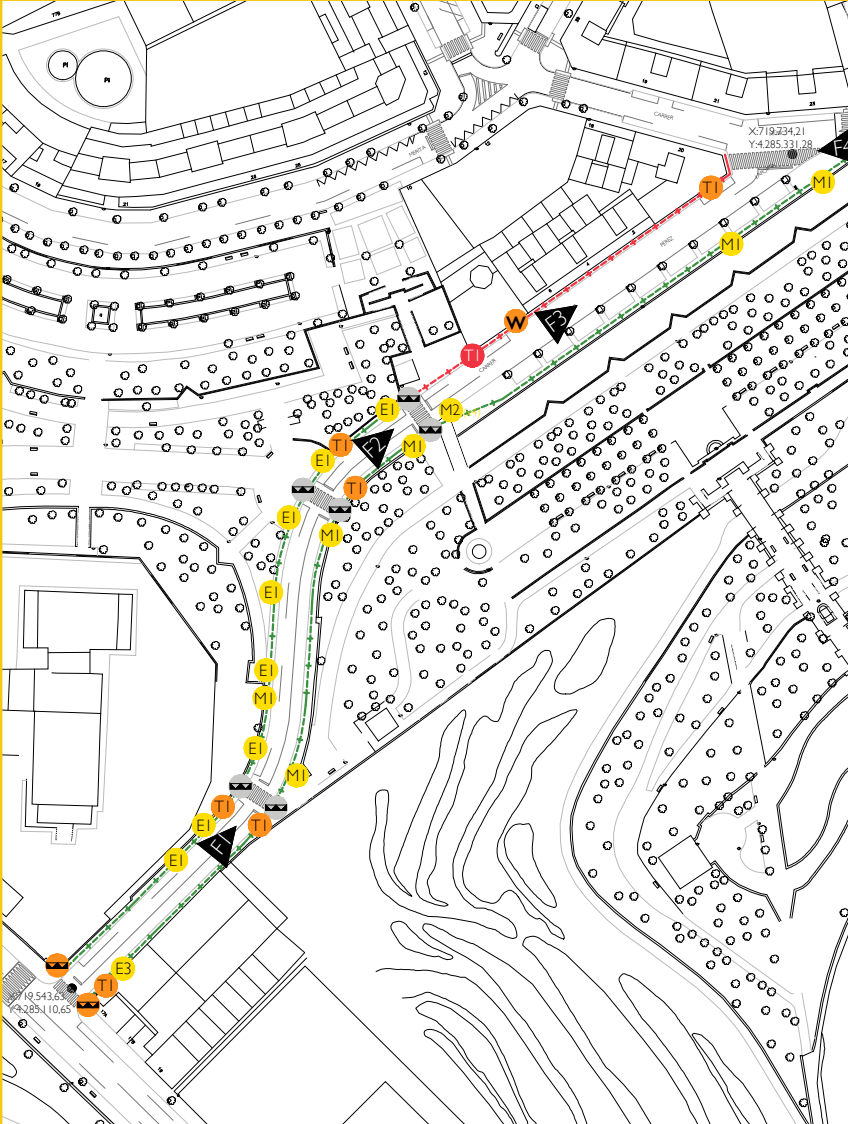
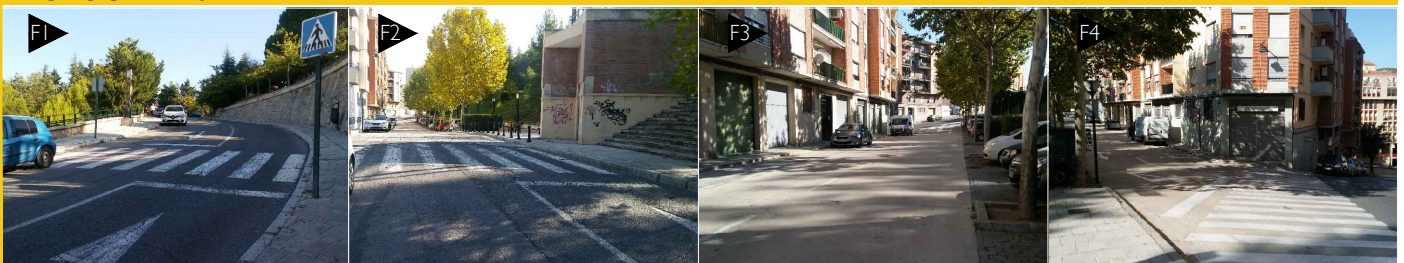
- Las aceras cumplen, en general con el ancho libre mínimo.
- Los vados peatonales presentan deficiencias al no contar con la adecuación ni la señalización necesaria.
- Elementos de mobiliario urbano, alumbrado público y señalización invaden el itinerario peatonal.

La calle Músic Pérez Laporta cuenta con un itinerario accesible practicable dado que en gran parte de su longitud las aceras alcanzan el ancho libre mínimo. Los vados peatonales y vehiculares se encuentran mal diseñados y/o ubicados. Elementos de señalización, del alumbrado público y del mobiliario urbano presenta deficiencias en su diseño y/o ubicación.

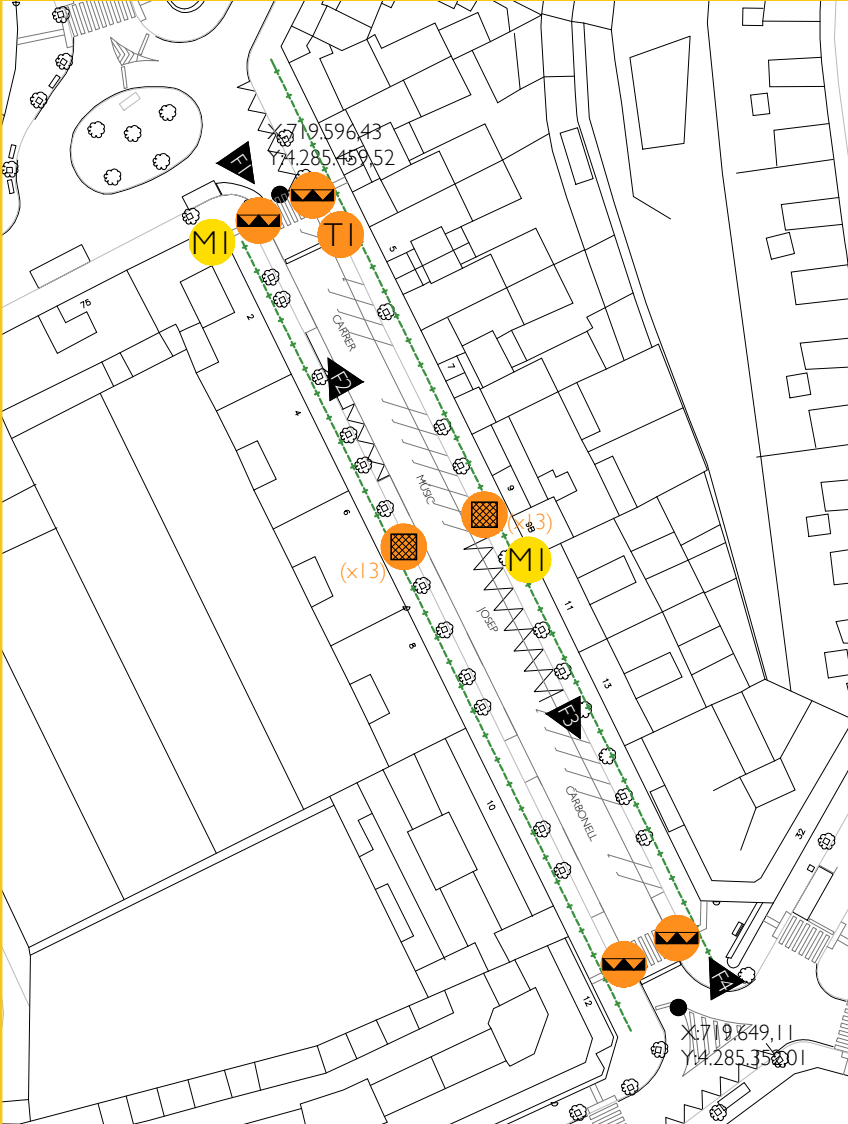
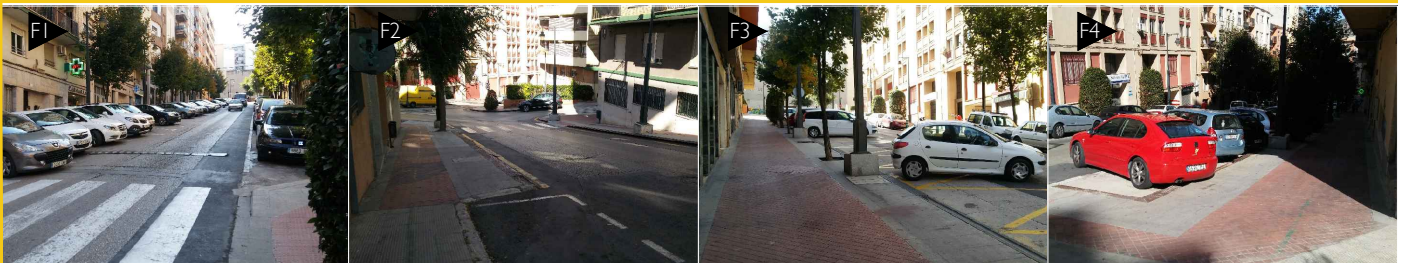
La calle Music Josep Carbonell cuenta con un itinerario accesible. Las aceras superan el ancho de 1,80 m. Los vados peatonales presentan deficiencias en su diseño. Algunos elementos de señalización y del mobiliario urbano presentan deficiencias en su diseño y/o ubicación.

Intervención PUNTUAL de mejora del itinerario peatonal mediante la intervención en aquellos elementos que presentan deficiencias.

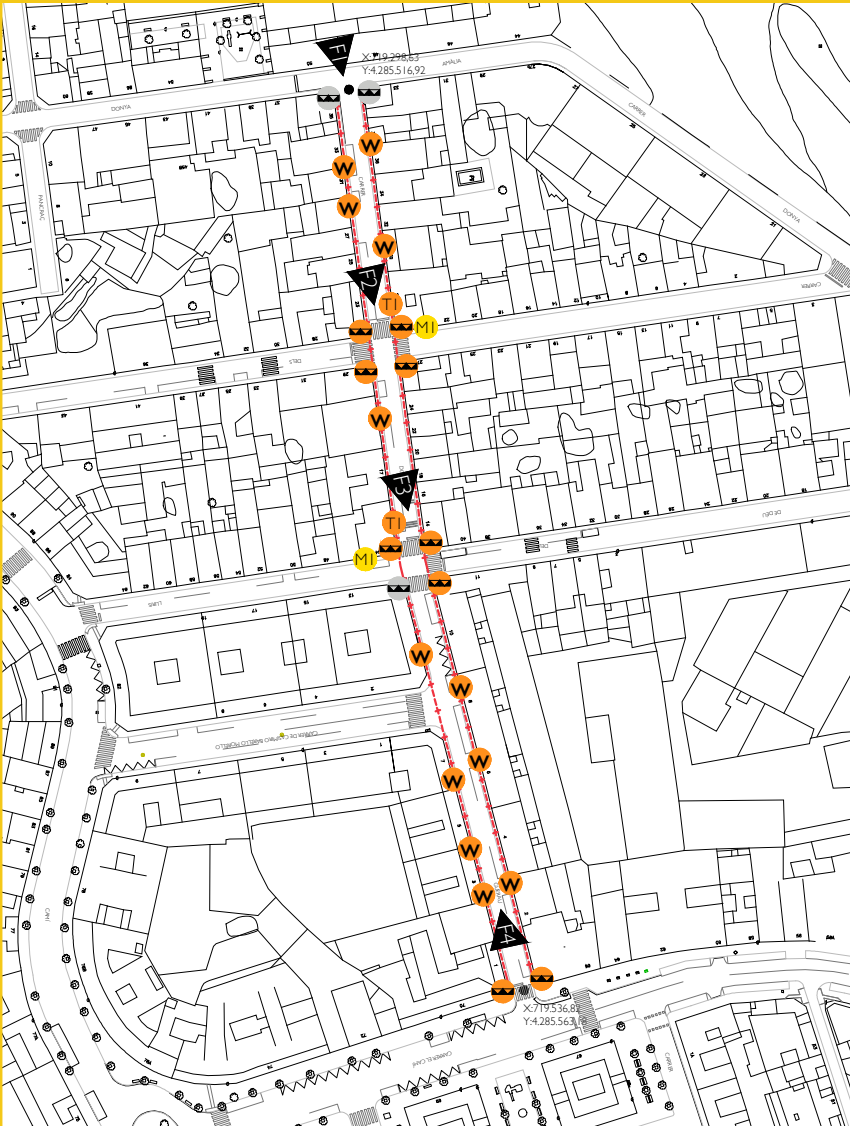
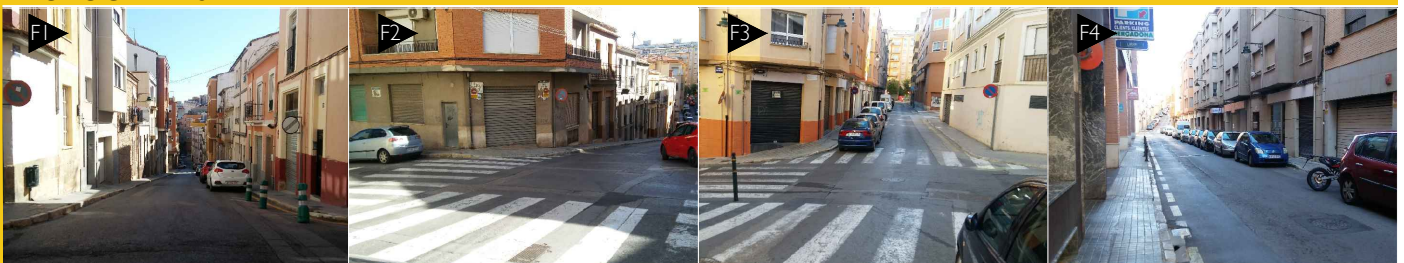
- Las aceras no alcanzan el 1,50 m de anchura.
- Los vados peatonales presentan deficiencias en el diseño o son inexistentes.
- Los vados vehiculares modifican la pendiente del itinerario peatonal.

La calle Doctor Guerau no cuenta con un itinerario accesible dado que no se alcanza el ancho libre admisible en sus aceras. Los vados peatonales y vehiculares se encuentran mal diseñados y/o ubicados. Elementos de señalización y del mobiliario urbano presentan deficiencias en su diseño y/o ubicación.

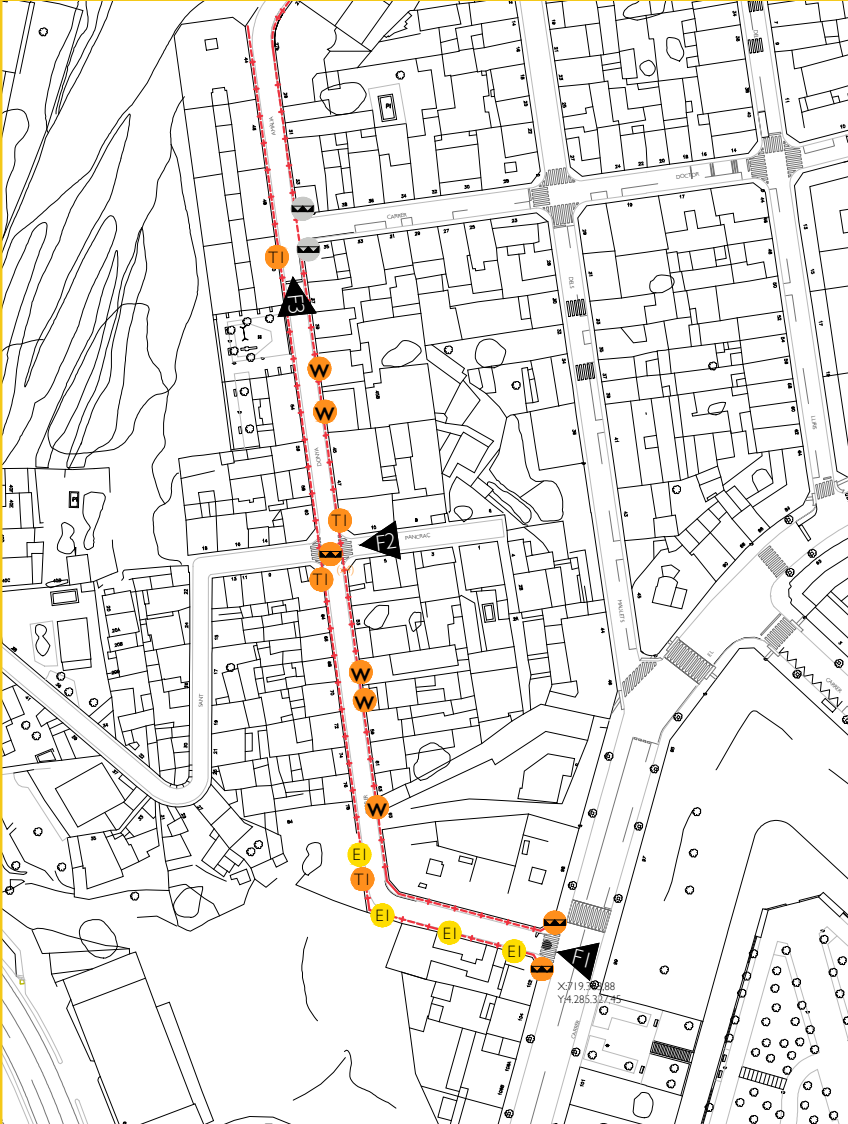
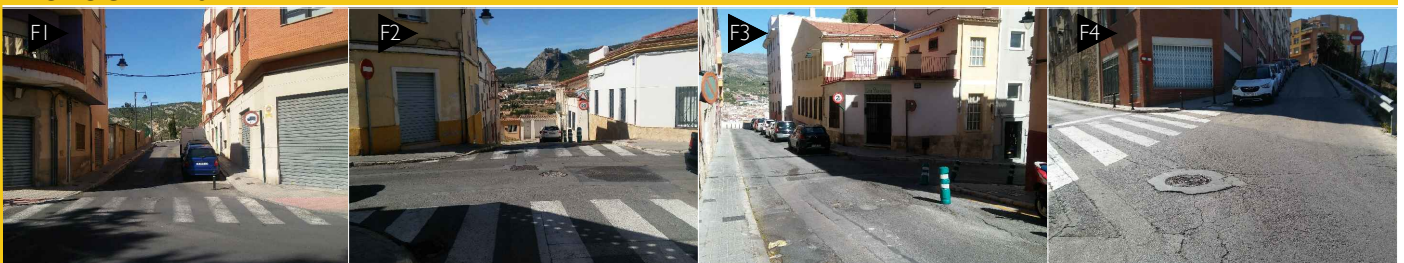
- Las aceras no alcanzan el 1,50 m de anchura. En algunos tramos la acera es inexistente.
- Los vados peatonales presentan deficiencias en el diseño o son inexistentes.
- Los vados vehiculares modifican la pendiente del itinerario peatonal.

El primer tramo de la calle Doña Amalia no cuenta con un itinerario accesible dado que no se alcanza el ancho libre admisible en sus aceras. Los vados peatonales y vehiculares se encuentran mal diseñados y/o ubicados siendo la señalización inexistente. Elementos de señalización y del mobiliario urbano presentan deficiencias en su diseño y/o ubicación.

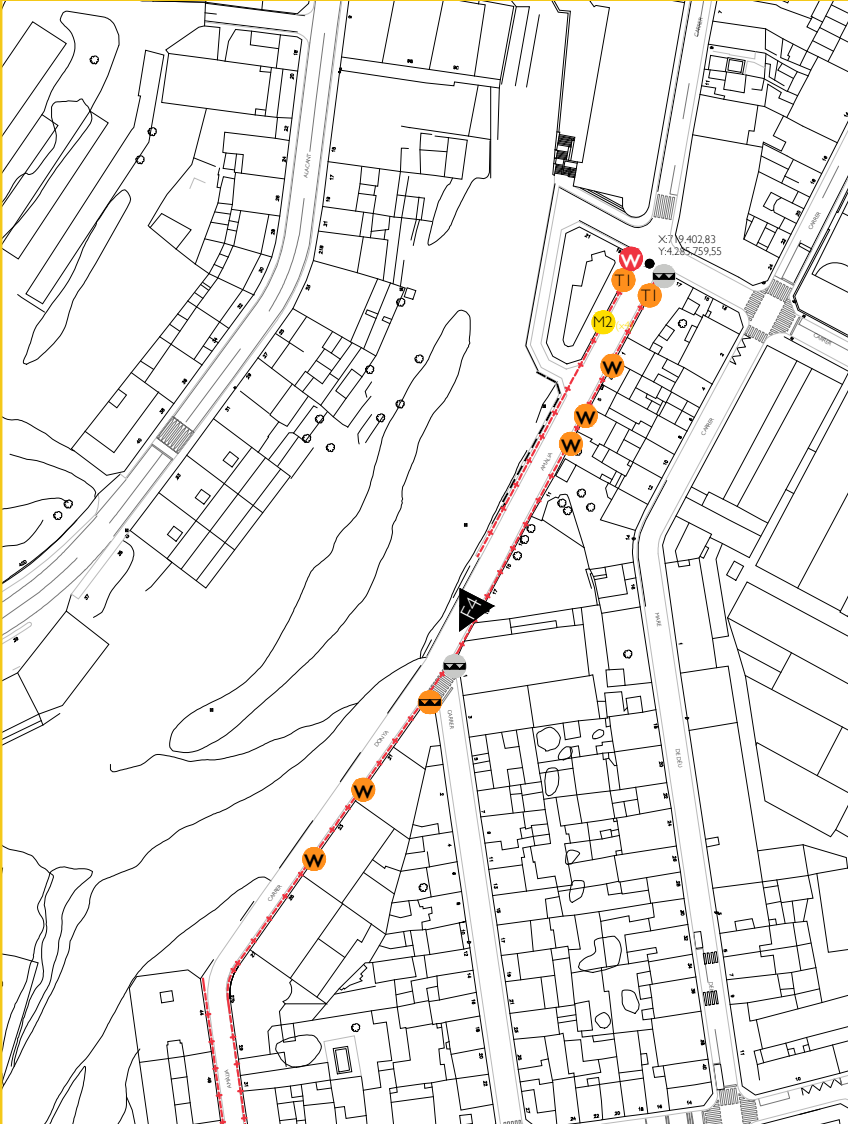
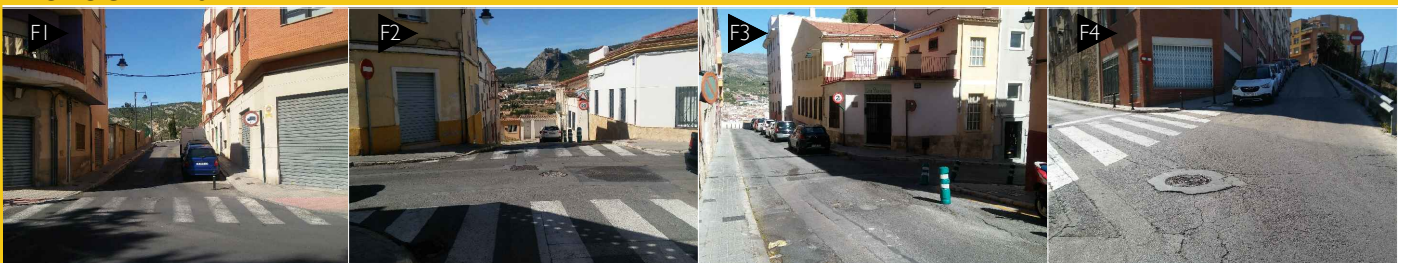
- Las aceras no alcanzan el 1,50 m de anchura. En algunos tramos la acera es inexistente.
- Los vados peatonales presentan deficiencias en el diseño o son inexistentes.
- Los vados vehiculares modifican la pendiente del itinerario peatonal.

El segundo tramo de la calle Doña Amalia no cuenta con un itinerario accesible dado que no se alcanza el ancho libre admisible en sus aceras. Los vados peatonales y vehiculares se encuentran mal diseñados y/o ubicados siendo la señalización inexistente. Elementos de señalización y del mobiliario urbano presentan deficiencias en su diseño y/o ubicación.
