A4. Fichas ampliación PIA

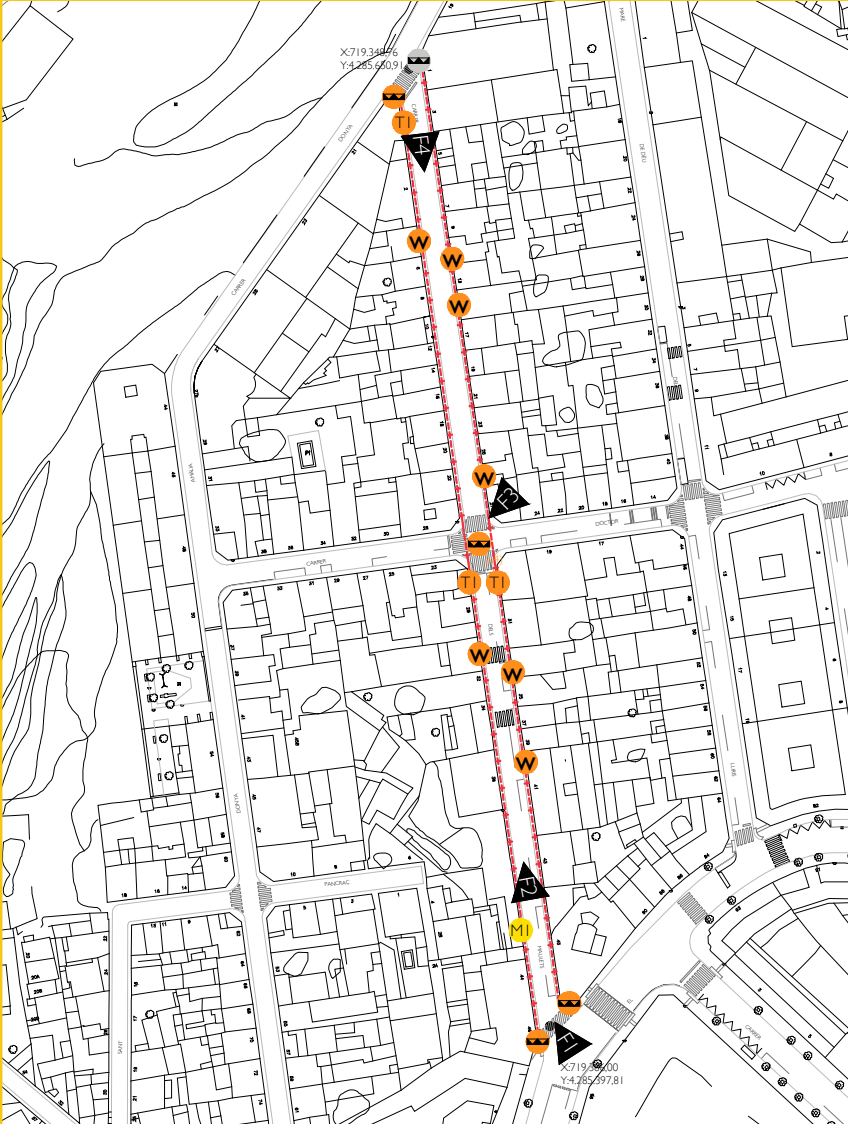
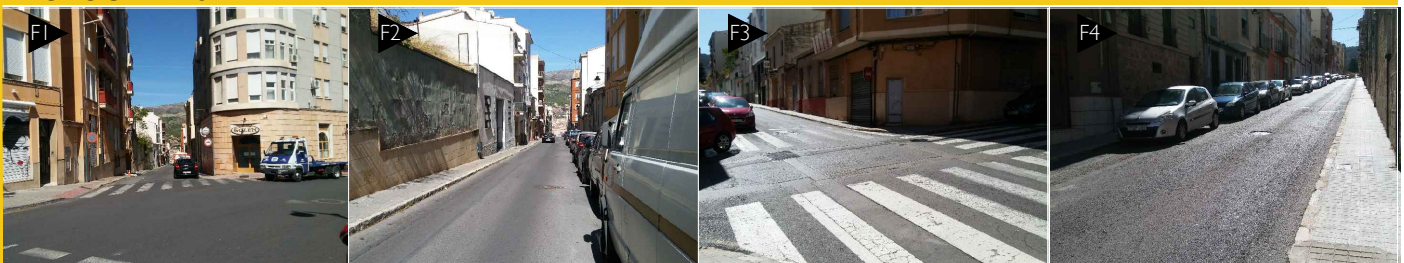
- Las aceras no alcanzan el 1,50 m de anchura.
- Los vados peatonales presentan deficiencias en el diseño o son inexistentes.
- Los vados vehiculares modifican la pendiente del itinerario peatonal.

La calle Els Maulets no cuenta con un itinerario accesible dado que no se alcanza el ancho libre admisible en sus aceras. Los vados peatonales y vehiculares se encuentran mal diseñados y/o ubicados. Elementos de señalización y del mobiliario urbano presenta deficiencias en su diseño y/o ubicación.

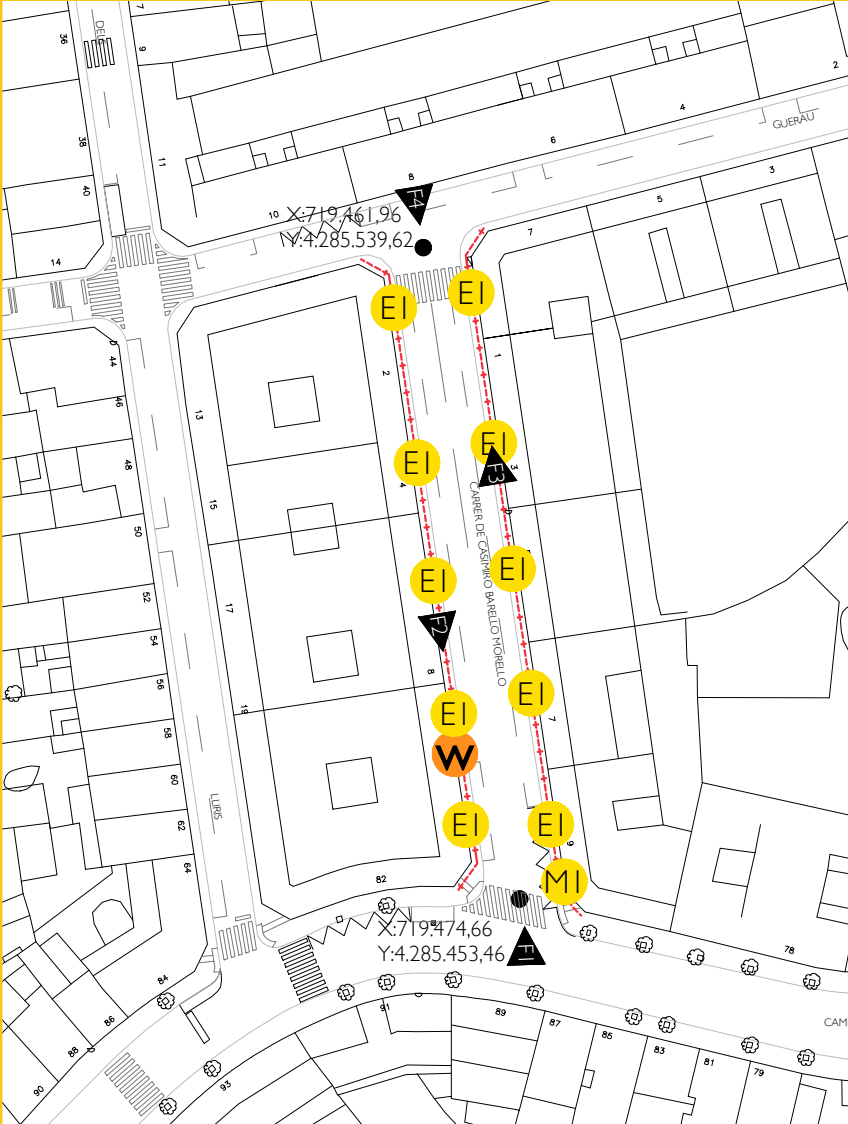
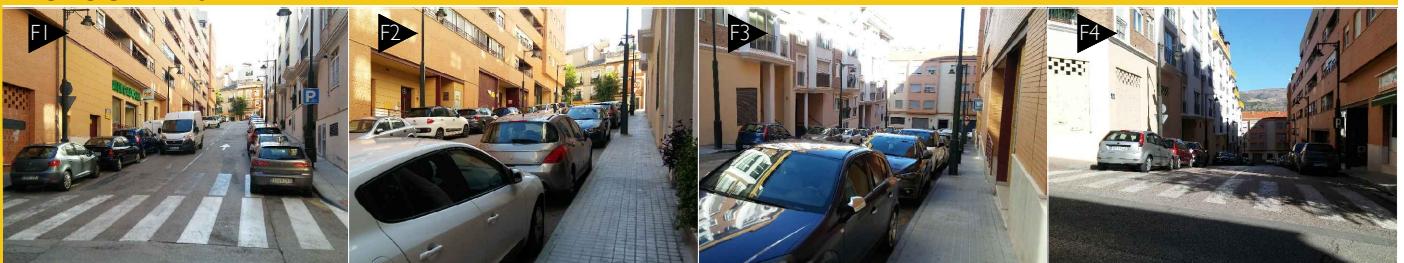
La calle Casimiro Barelo Morello no cuenta con un itinerario accesible dado que no se alcanza el ancho libre admisible en sus aceras. El vado peatonal se encuentra mal diseñado. Elementos del alumbrado público presentan deficiencias en su ubicación reduciendo el ancho libre de paso por debajo de 1,00 m.
