A4. Fichas ampliación PIA

A4.7 Zona Batoi

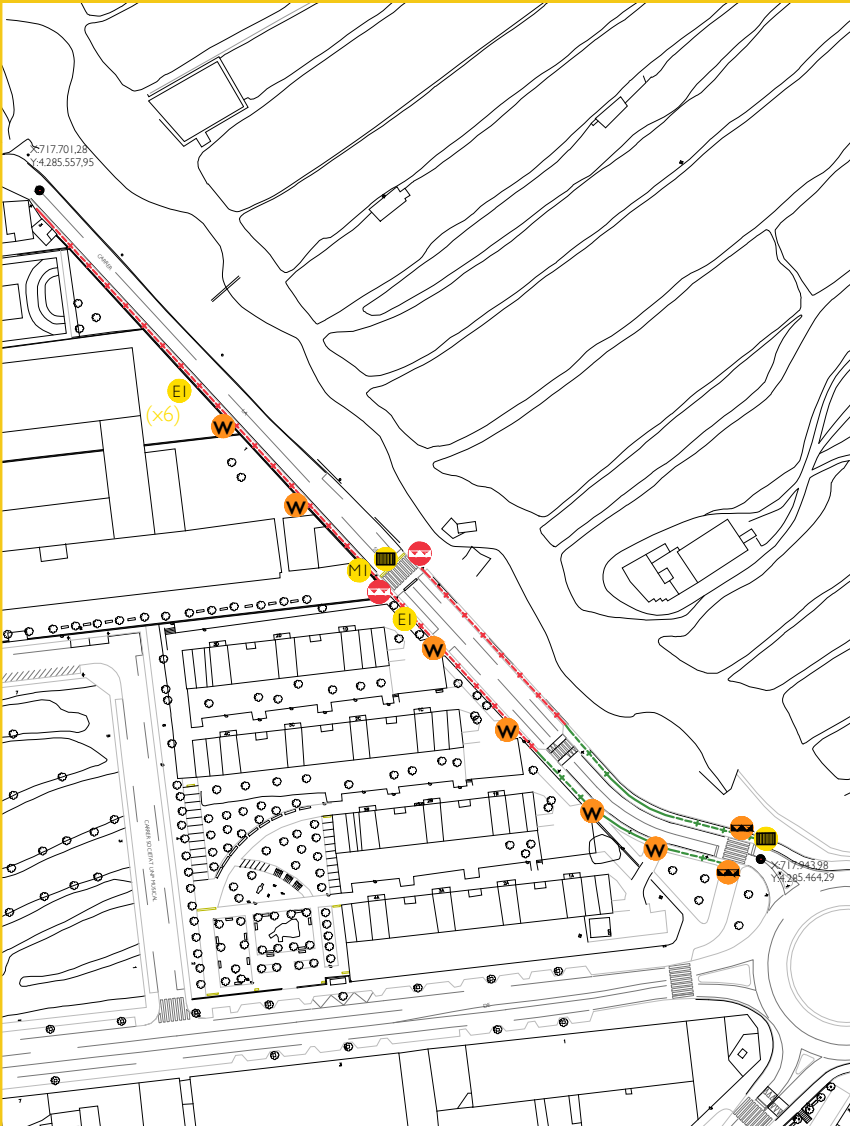
- Las aceras no cuentan con el ancho mínimo para ser accesibles. Tramo sin acera.
- Vados peatonales presentan deficiencias de ubicación y diseño.
- Elementos del mobiliario urbano presentan deficiencias en ubicación y diseño.

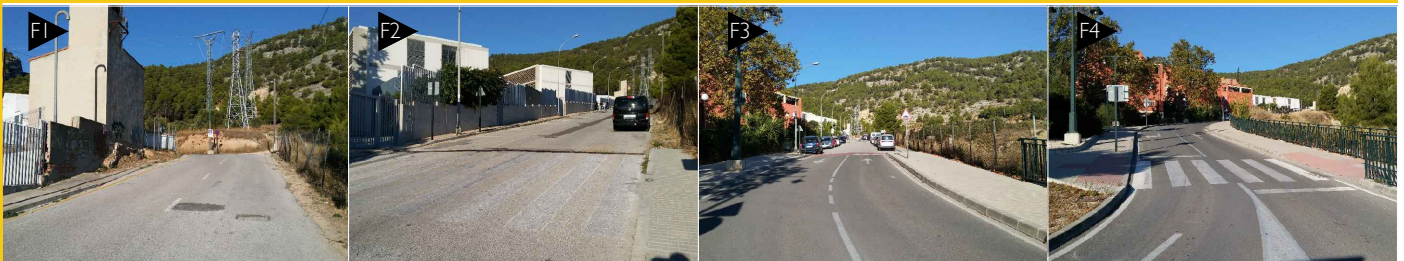
FOTOGRAFÍAS

La calle Serreta no cuenta con un itinerario accesible dado que en gran parte de su longitud no se alcanza el ancho libre admisible de 1,50 m. Además, la acera par no se ha completado, quedando un tramo por encintar. Los vados peatonales y vehiculares se encuentran mal diseñados y/o ubicados. Elementos de señalización, del mobiliario urbano y de la propia urbanización presenta deficiencias en su diseño y/o ubicación.

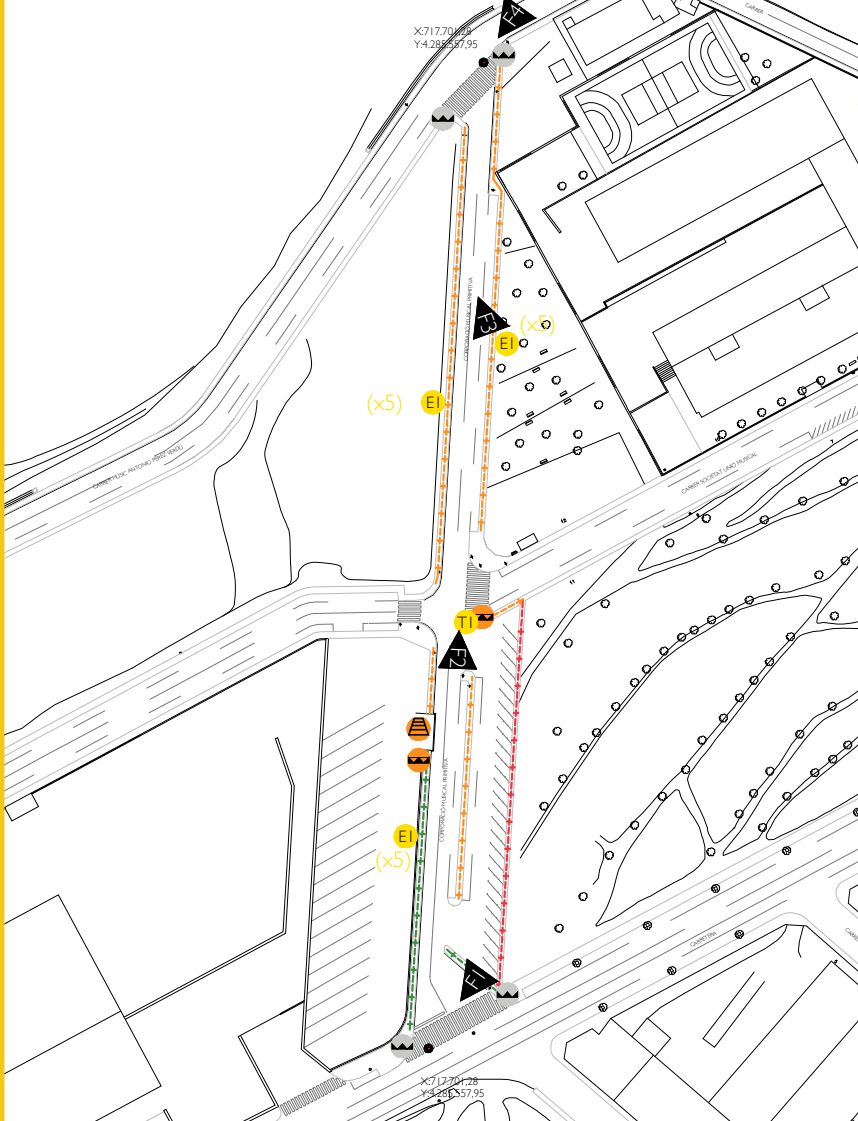
ANÁLISIS DE ELEMENTOS URBANOS CON DEFICIENCIAS

- Las aceras cuentan con tramos accesibles, tramos practicables y tramos sin el ancho mínimo para ser accesibles.
- Vados peatonales mal diseñados e inexistentes.
- Elementos del mobiliario urbano presentan deficiencias en ubicación y diseño.

La calle Corporació Musical Primitiva no cuenta con un itinerario accesible dado que no se alcanza el ancho libre admisible de 1,50 m en gran parte de su longitud. Los vados peatonales se encuentran mal diseñados y/o ubicados. Elementos de señalización, del alumbrado público y de la propia urbanización presenta deficiencias en su diseño y/o ubicación.

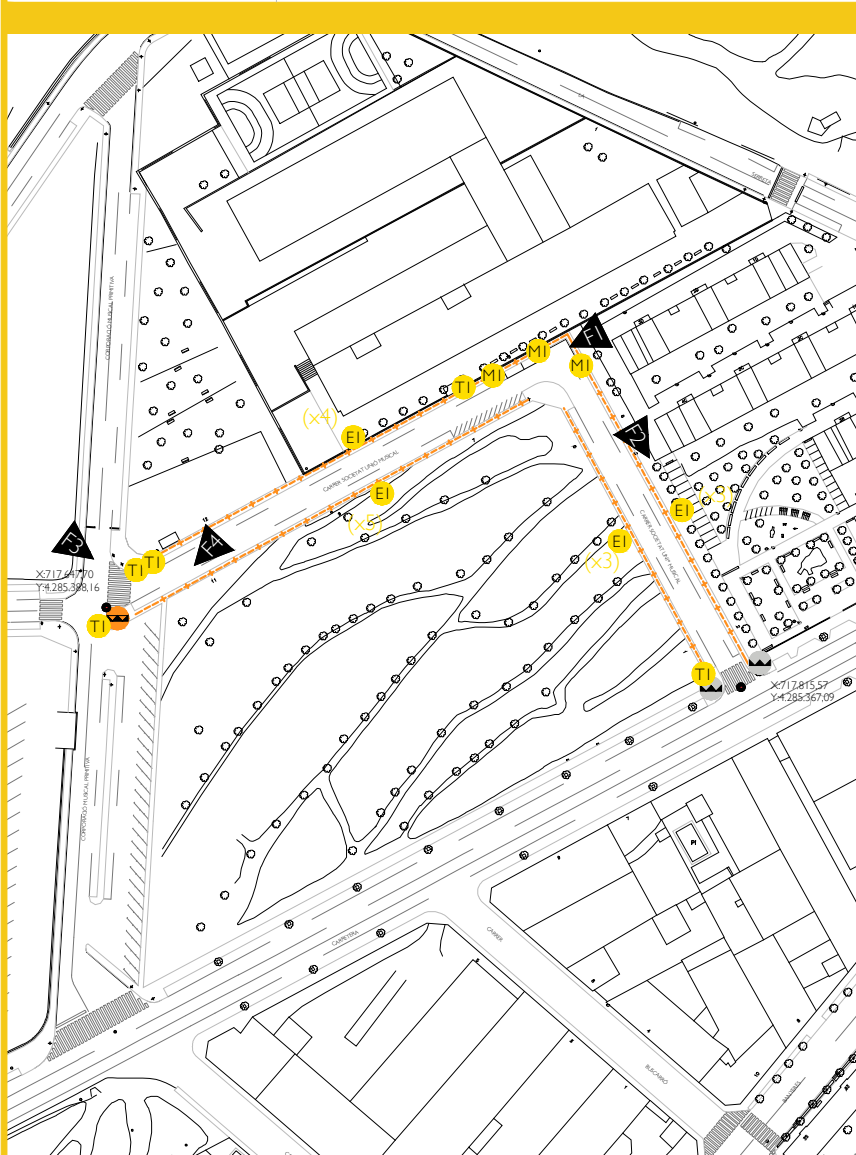
- Las aceras cuentan con itinerario accesible practicable.
- Vados peatonales mal diseñados e inexistentes.
- Elementos del mobiliario urbano presentan deficiencias en ubicación y diseño.

La calle Sociedad Unión Musical cuenta con un itinerario accesible practicable. Los vados peatonales se encuentran mal diseñados y/o ubicados. Elementos de señalización, del alumbrado público y de la propia urbanización presenta deficiencias en su diseño y/o ubicación.

Se considera una INTERVENCIÓN MODERADA, dado el nivel de accesibilidad actual y la gravedad de las deficiencias identificadas.

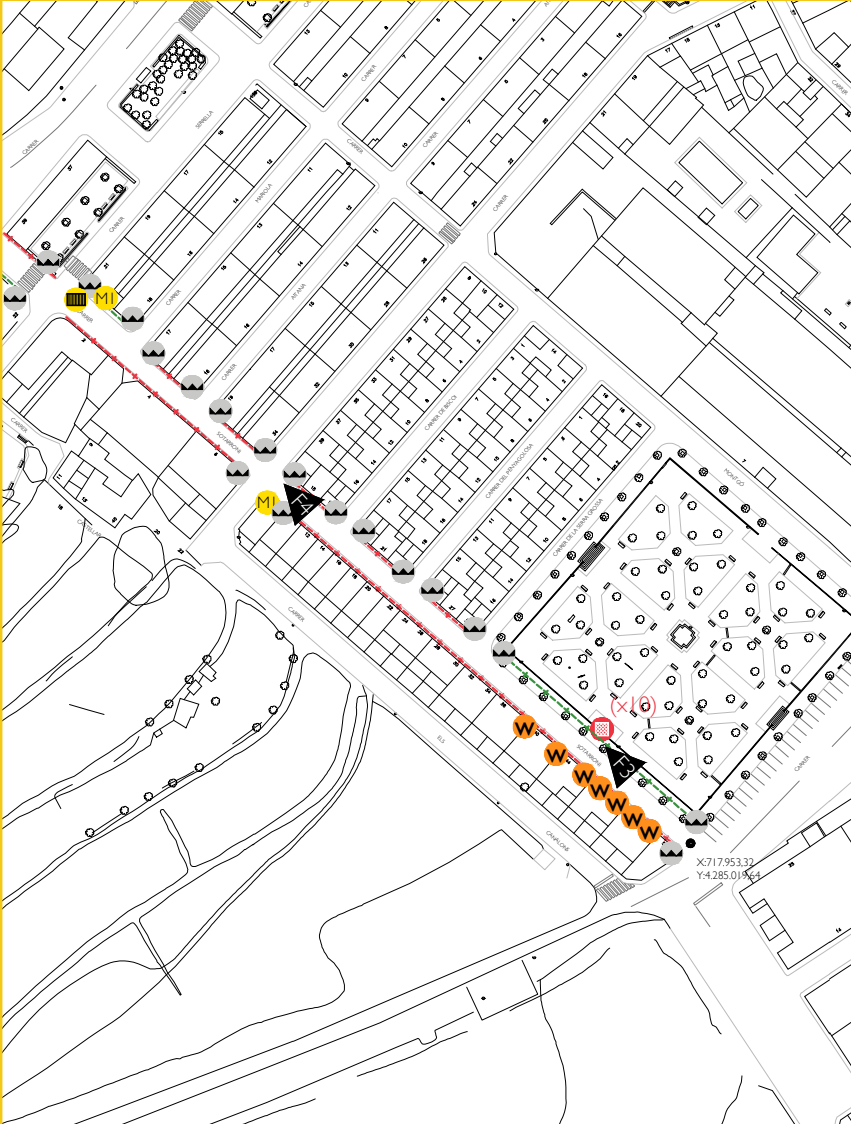
ANÁLISIS DE ELEMENTOS URBANOS CON DEFICIENCIAS

- Las aceras, en gran parte de su longitud no cumplen con el ancho libre mínimo.
- Vados peatonales inexistentes.
- Elementos del mobiliario urbano presentan deficiencias en ubicación y diseño.

El segundo tramo de la calle Sotarroni no cuenta con un itinerario accesible dado que no se alcanza el ancho libre admisible de 1,50 m en sus aceras. Los vados peatonales y vehiculares se encuentran mal diseñados y/o ubicados, siendo en la mayoría de los casos inexistentes. Elementos del mobiliario urbano y de la propia urbanización presenta deficiencias en su diseño y/o ubicación.

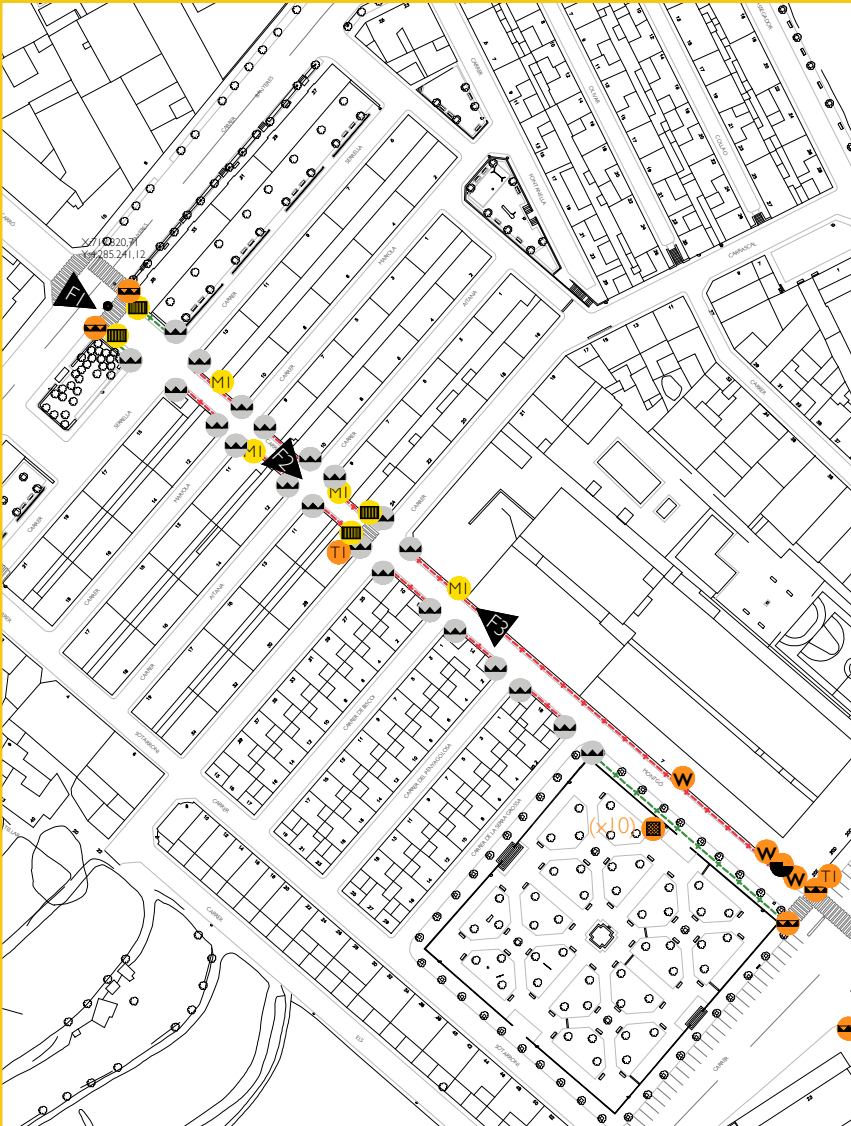
- Las aceras cuentan con tramos con itinerario no accesible y tramos con itinerario accesible.
- Vados peatonales mal diseñados, o inexistentes.
- Vados vehiculares presentan deficiencias en diseño y ubicación.
- Elementos del mobiliario urbano presentan deficiencias en cuanto a diseño y ubicación.

El primer tramo de la calle Montgó no cuenta con un itinerario accesible dado que no se alcanza el ancho libre admisible de 1,50 m en sus aceras. Los vados peatonales y vehiculares se encuentran mal diseñados y/o ubicados. Elementos de señalización, del mobiliario urbano y de la propia urbanización presenta deficiencias en su diseño y/o ubicación.

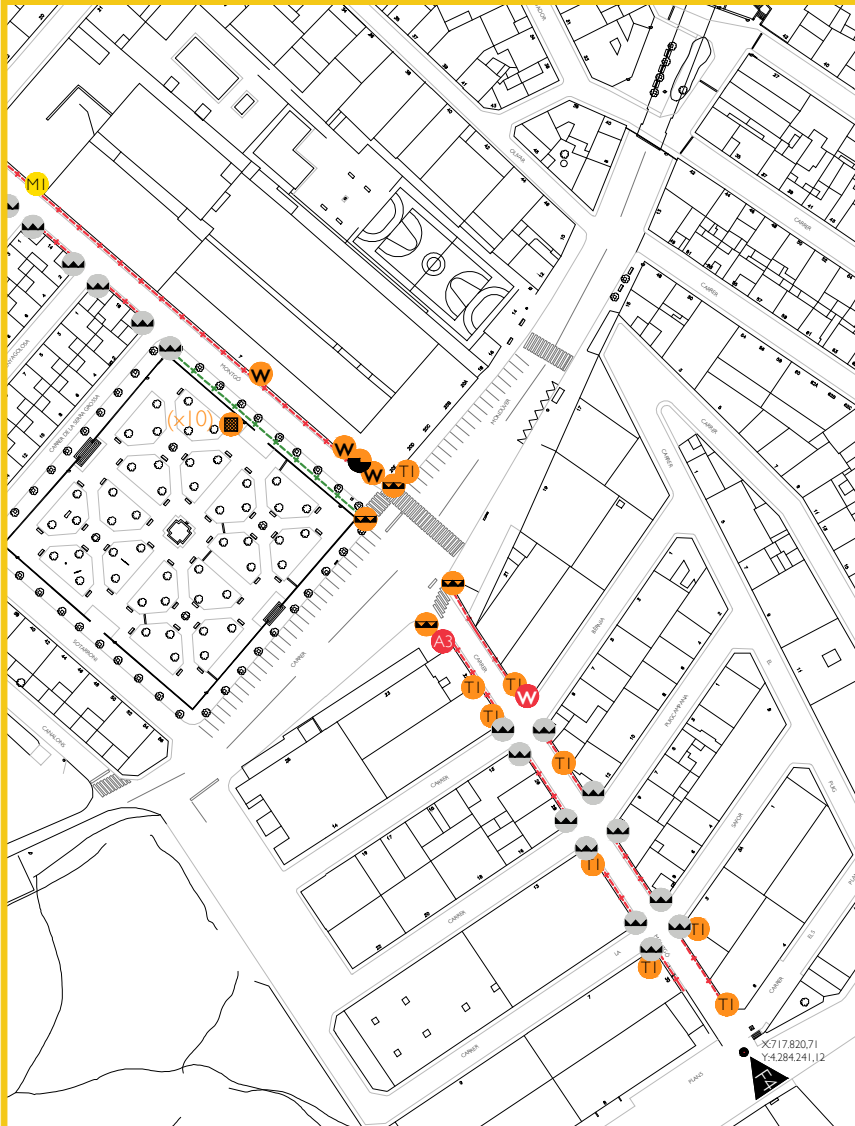
- Las aceras cuentan con tramos con itinerario no accesible y tramos con itinerario accesible.
- Vados peatonales mal diseñados, los cruces de las calles no tienen pasos peatonales ni adecuación de los mismos. Vados vehiculares presentan deficiencias en diseño y ubicación.
- Elementos del mobiliario urbano presentan deficiencias en cuanto a diseño y ubicación.

El segundo tramo de la calle Montgó no cuenta con un itinerario accesible dado que no se alcanza el ancho libre admisible de 1,50 m en sus aceras. Los vados peatonales y vehiculares se encuentran mal diseñados y/o ubicados. Elementos de señalización, del mobiliario urbano y de la propia urbanización presenta deficiencias en su diseño y/o ubicación.

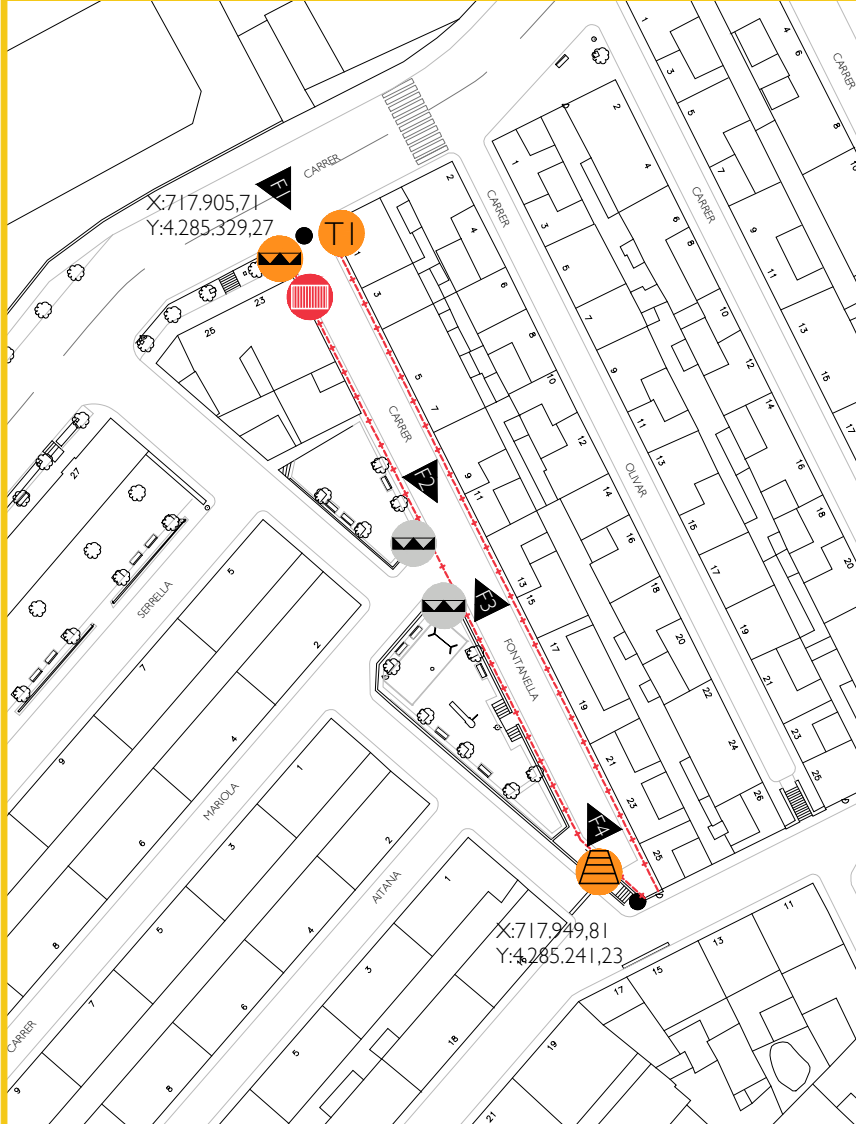
ANÁLISIS DE ELEMENTOS URBANOS CON DEFICIENCIAS

- Las aceras no alcanzan el 1,20 m de anchura.
- En los cruces de las calles no existen pasos peatonales ni adecuación de los mismos.
- Al final de la calle existe una escalera que presenta deficiencias de diseño.

La calle Fontanella no cuenta con un itinerario accesible dado que no se alcanza el ancho libre admisible de 1,50 m en sus aceras. Los vados peatonales se encuentran mal diseñados y/o ubicados. Elementos de señalización y otros propios de la urbanización presentan deficiencias en su diseño y/o ubicación.

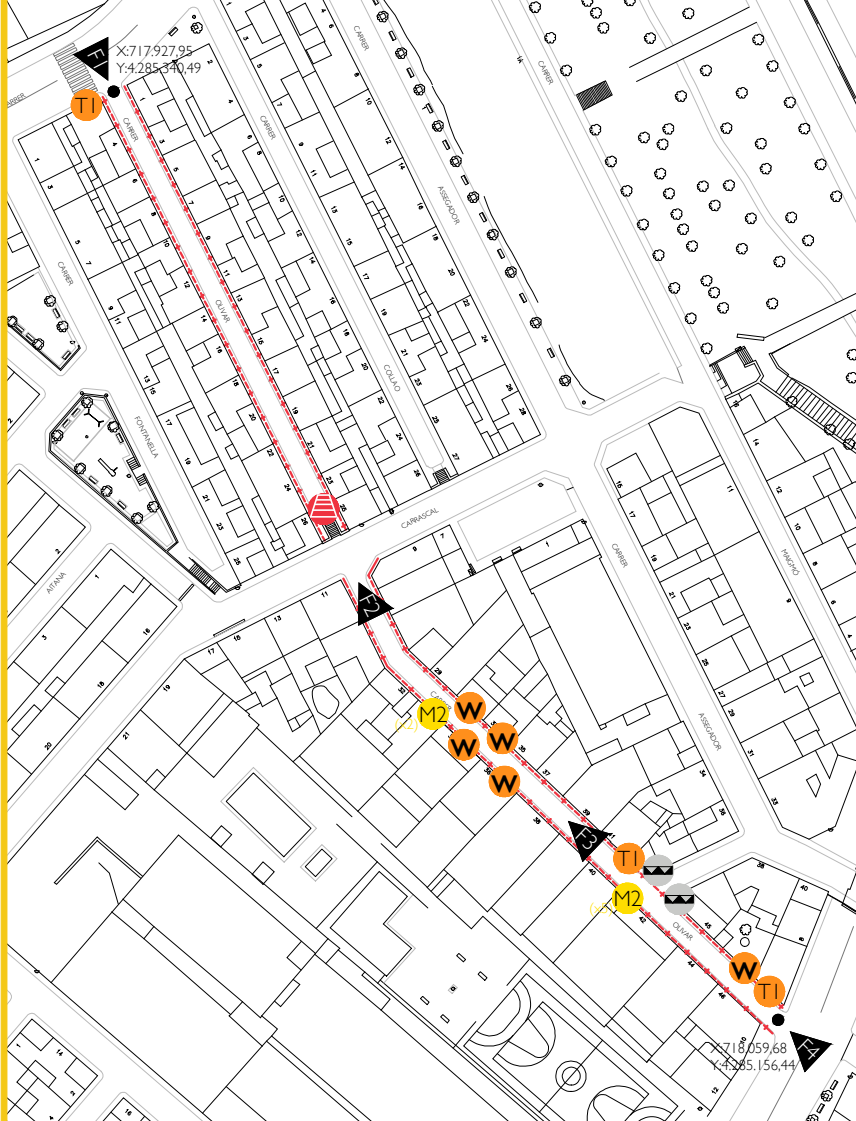
ANÁLISIS DE ELEMENTOS URBANOS CON DEFICIENCIAS

- Las aceras no alcanzan el 1,20 m de anchura.
- En los cruces de las calles no existen pasos peatonales ni adecuación de los mismos.
- Al final del primer tramo de la calle existe una escalera que presenta deficiencias de diseño y sin alternativa en rampa.

La calle Olivar no cuenta con un itinerario accesible dado que no se alcanza el ancho libre admisible de 1,50 m en sus aceras. Los vados peatonales y vehiculares se encuentran mal diseñados y/o ubicados. Elementos de señalización, del mobiliario urbano y de la propia urbanización presenta deficiencias en su diseño y/o ubicación.

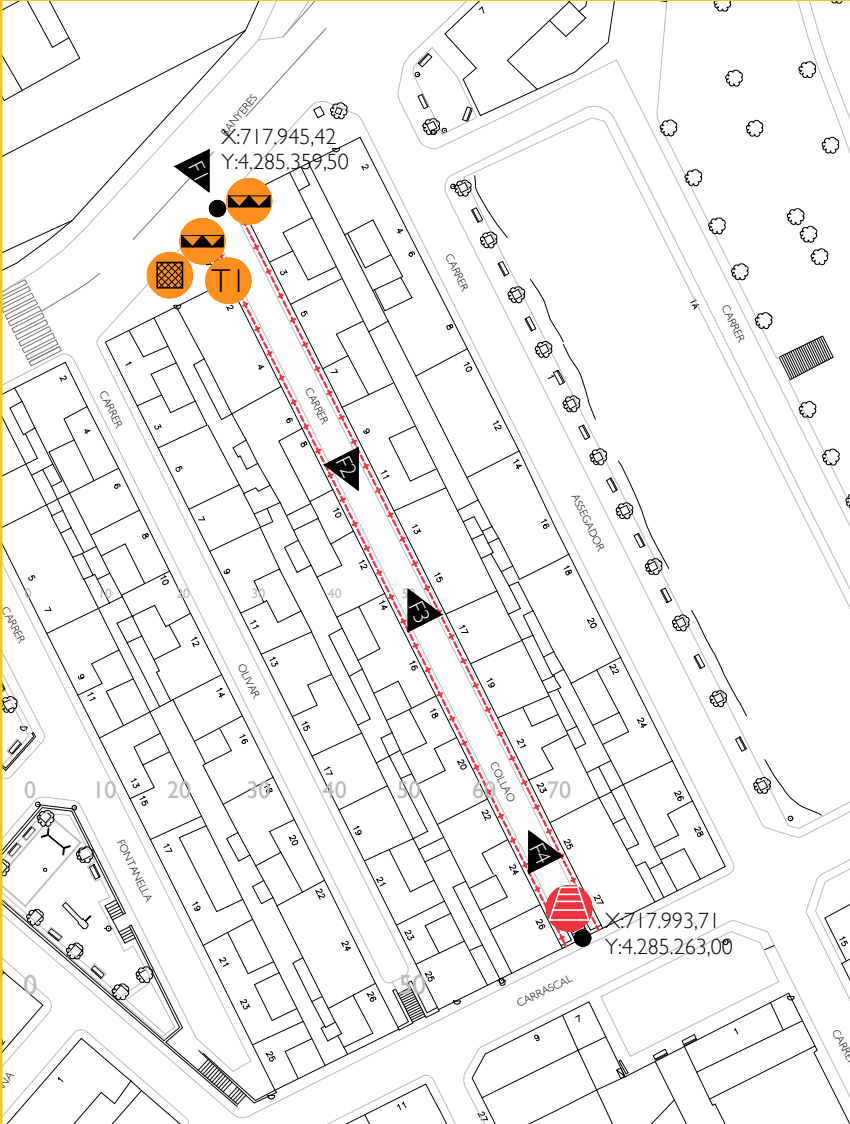
ANÁLISIS DE ELEMENTOS URBANOS CON DEFICIENCIAS

- Las aceras no alcanzan el 1,20 m de anchura.
- En los cruces de las calles no existen pasos peatonales ni adecuación de los mismos.
- Al final de la calle existe una escalera que presenta deficiencias de diseño y no tiene alternativa en rampa.

La calle Collao no cuenta con un itinerario accesible dado que no se alcanza el ancho libre admisible de 1,50 m en sus aceras. Los vados peatonales se encuentran mal diseñados y/o ubicados. Elementos de señalización y de la propia urbanización presentan deficiencias en su diseño y/o ubicación. La escalera que conecta con la calle Carrascal no tiene alternativa en rampa y se está mal diseñada.

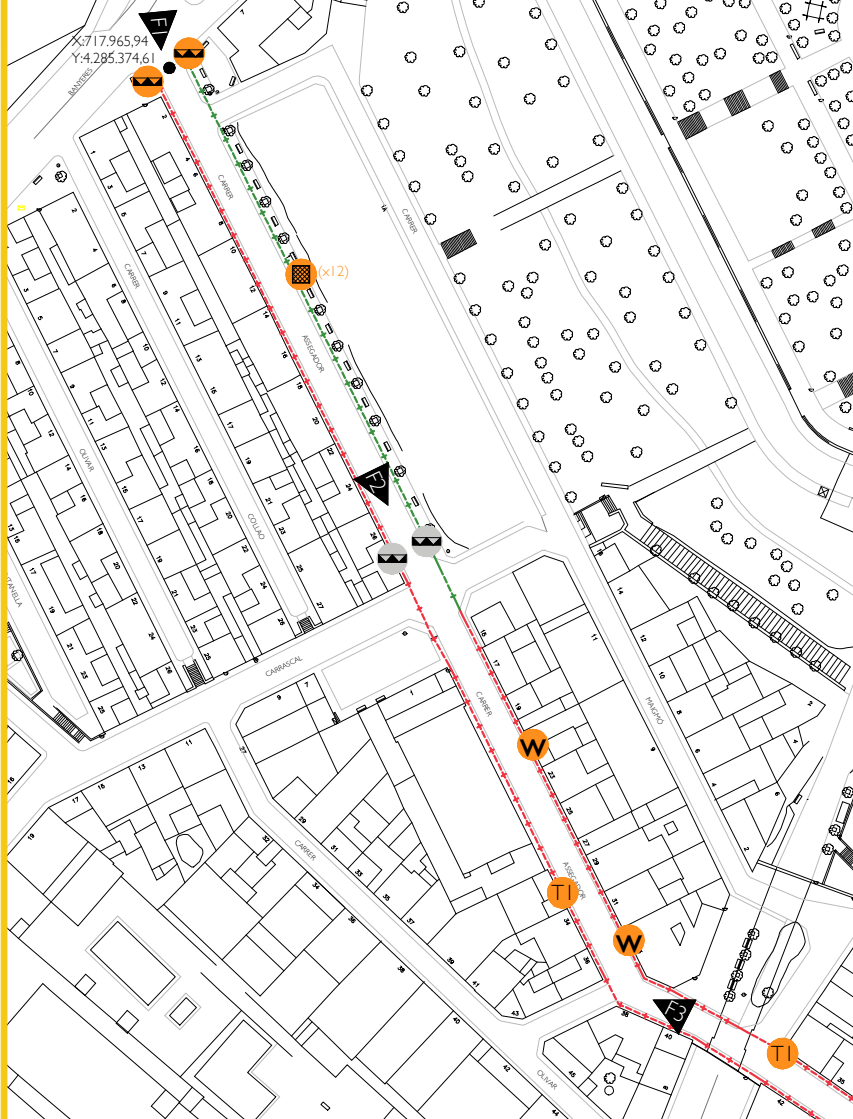
ANÁLISIS DE ELEMENTOS URBANOS CON DEFICIENCIAS

- Las aceras, en general, no alcanzan el 1,20 m de anchura.
- En los cruces de las calles los pasos peatonales tienen deficiencias en el diseño de la adecuación, o ésta es inexistente.
- Elementos de señalización y vados vehiculares invaden y modifican el itinerario peatonal.

El primer tramo de la calle Assegadors no cuenta con un itinerario accesible dado que no se alcanza el ancho libre admisible de 1,50 m en gran parte de su longitud. Los vados peatonales y vehiculares se encuentran mal diseñados y/o ubicados. Elementos de señalización y de la propia urbanización presentan deficiencias en su diseño y/o ubicación.

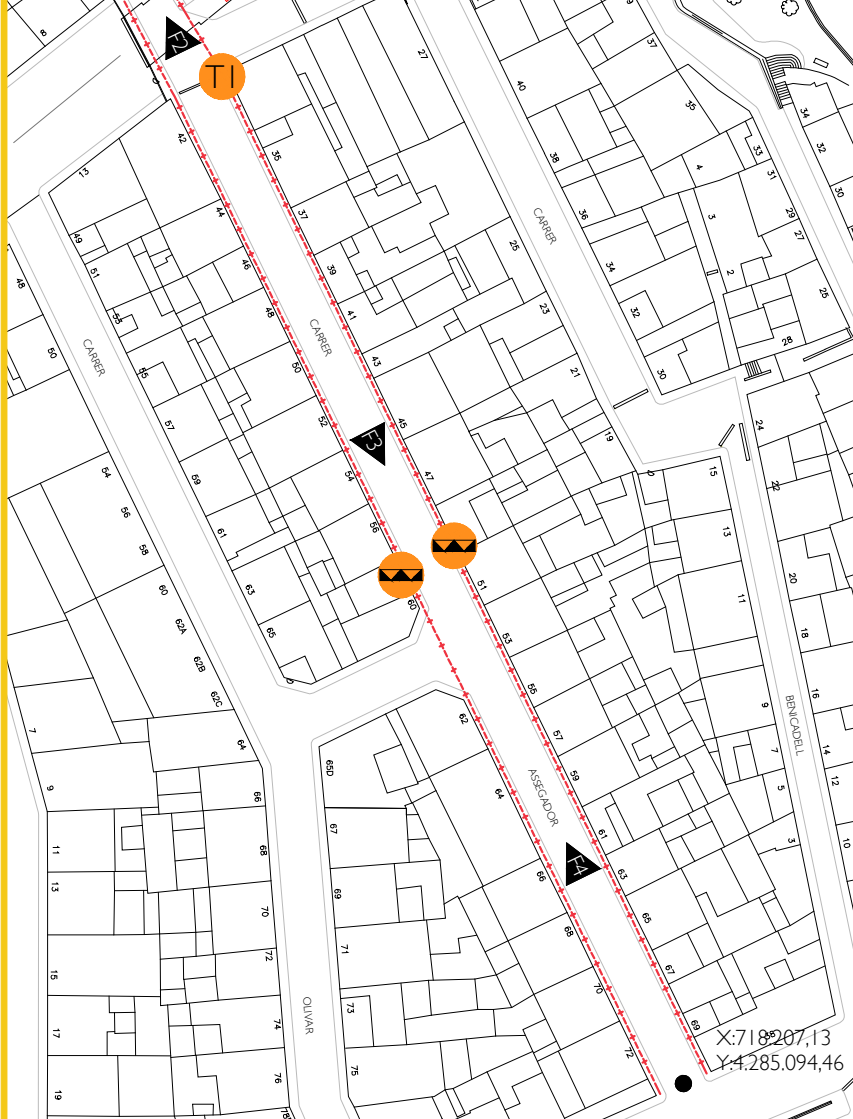
ANÁLISIS DE ELEMENTOS URBANOS CON DEFICIENCIAS

- Las aceras, en general, no alcanzan el 1,20 m de anchura.
- En los cruces de las calles los pasos peatonales tienen deficiencias en el diseño de la adecuación, o ésta es inexistente.
- Elementos de señalización y vados vehiculares invaden y modifican el itinerario peatonal.

El segundo tramo de la calle Assegadors no cuenta con un itinerario accesible dado que no se alcanza el ancho libre admisible de 1,50 m en gran parte de su longitud. Los vados peatonales y vehiculares se encuentran mal diseñados y/o ubicados. Elementos de señalización presentan deficiencias en su diseño y/o ubicación.

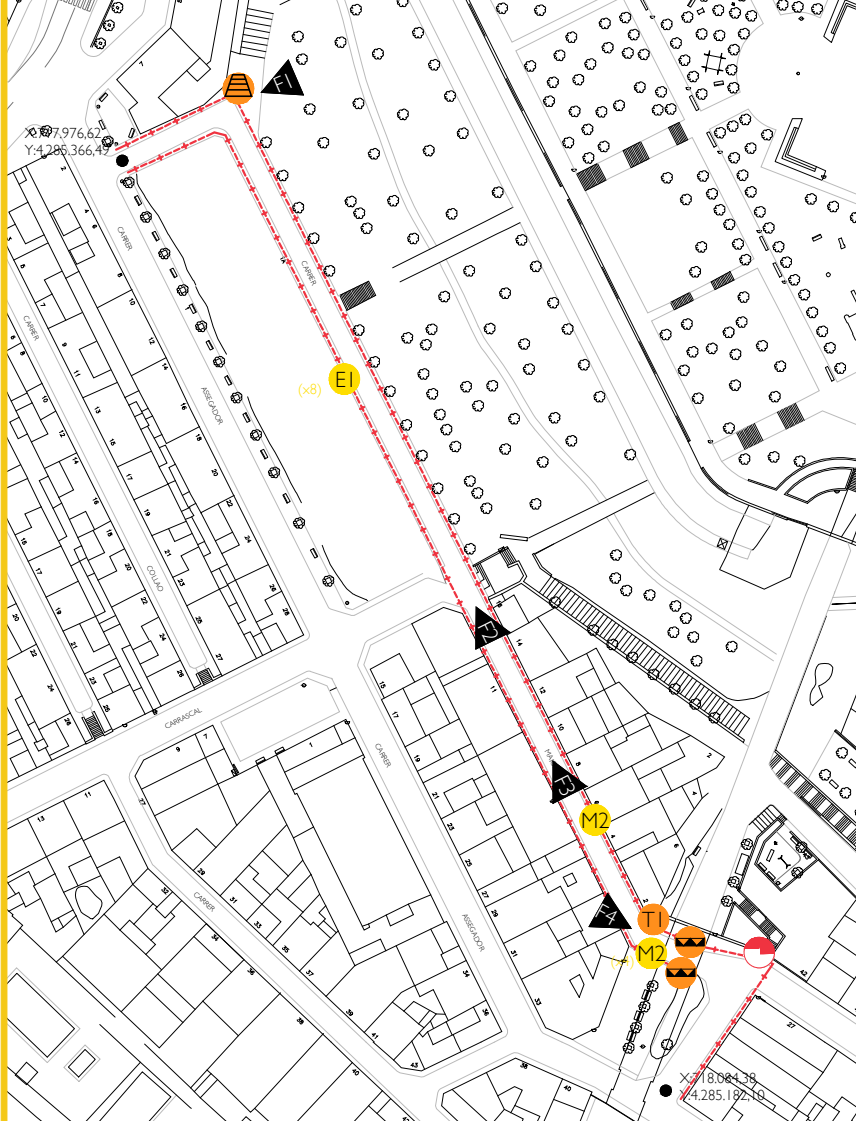
ANÁLISIS DE ELEMENTOS URBANOS CON DEFICIENCIAS

- Las aceras no alcanzan el 1,20 m de anchura.
- En los cruces de las calles los pasos peatonales tienen deficiencias en el diseño de la adecuación, o ésta es inexistente.
- Escaleras y escalones mal diseñados y ubicados.
