A3. Fichas PIA actualizadas

A3.8 Itinerario Secundario

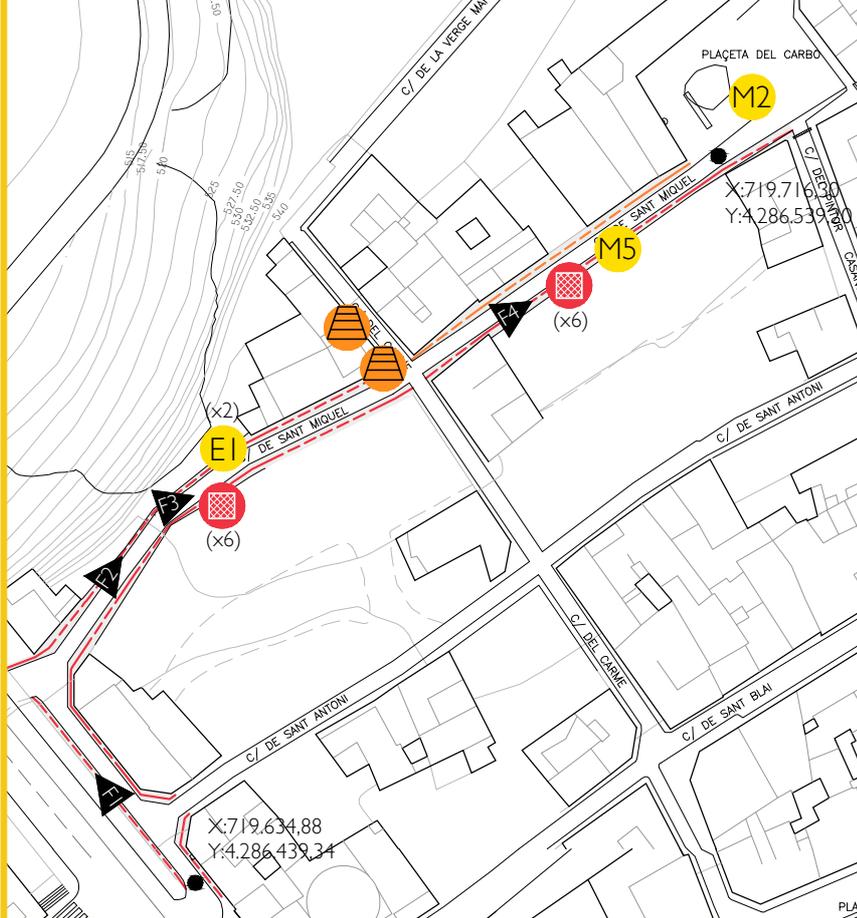
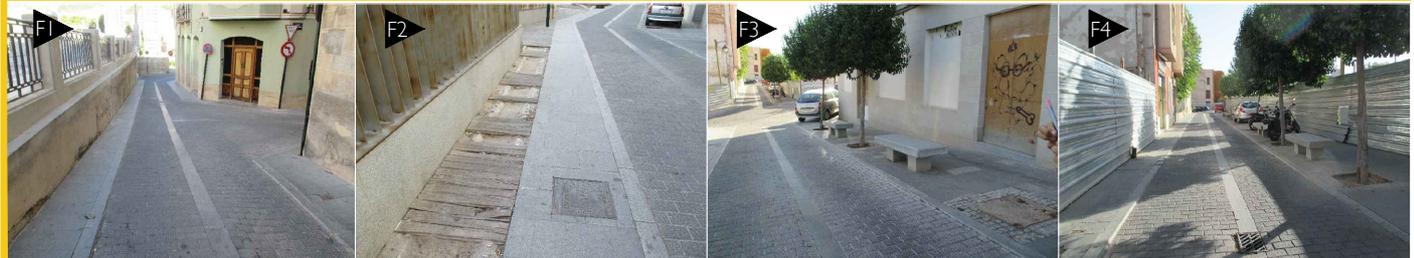
ANÁLISIS DE ELEMENTOS URBANOS CON DEFICIENCIAS

TIPO DE CALLE	PLATAFORMA ÚNICA				
DATOS GENERALES					
Longitud	156,86 m				
Ancho de calle	4,78 m				
ITINERARIO ACCESIBLE					
Pendiente longitudinal	pl < 6 %				
Pavimento	antideslizante en mojado				
ACERAS	Ancho	Ancho libre	Pendiente transversal		
	par impar	a < 1,8 m a < 1,8 m	par impar	al < 1,5 m al < 1,5 m	
NIVEL DE ACCESIBILIDAD		No accesible	Acc. practicable	Acc. adaptado	Accesible

- Los anchos libres de las aceras no cumplen con el mínimo establecido.
- El pavimento no cumple las condiciones del itinerario accesible.
- Elementos urbanos mal diseñados y/o ubicados.

- Sustitución pavimento de madera.
- Adecuación de bordillos
- Protección de alcorques.

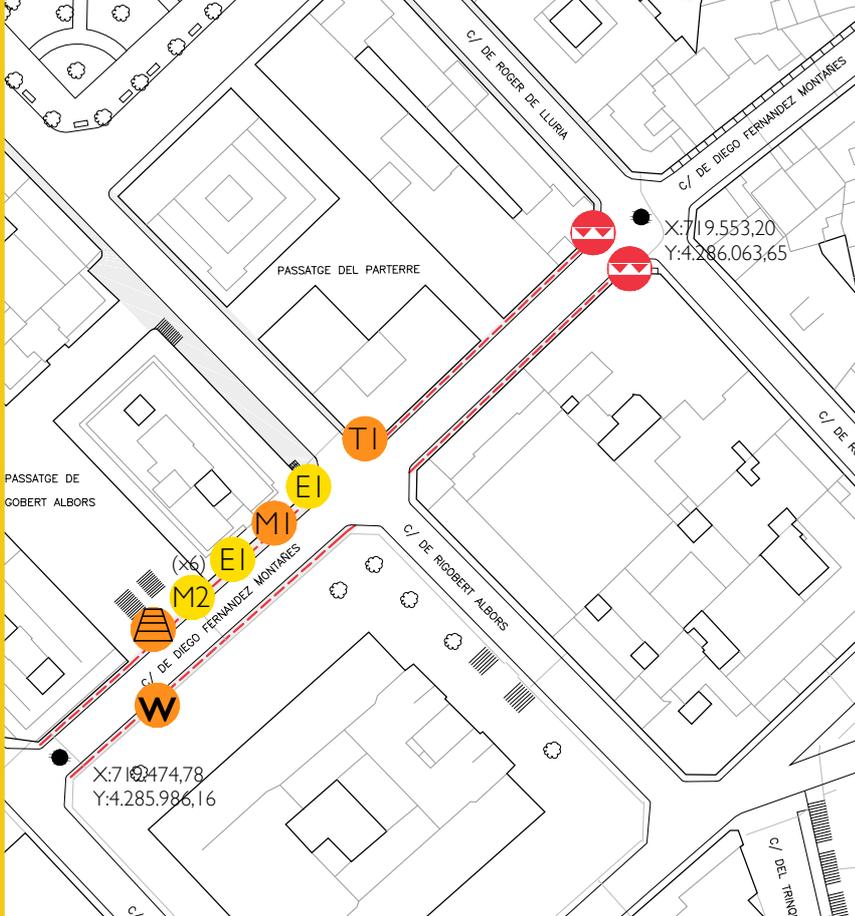
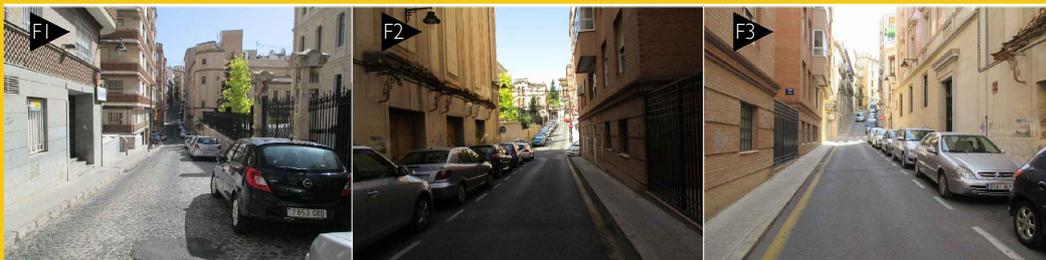
ANÁLISIS DE ELEMENTOS URBANOS CON DEFICIENCIAS

Pendiente longitudinal	pt < 6 %			
Pavimento	antideslizante en mojado			
ACERAS	Ancho		Ancho libre	
	par	a < 1,8 m	par	al < 1,5 m
	impar	a < 1,8 m	impar	al < 1,5 m
	Pendiente transversal		Pendiente transversal	
	pt < 2 %		pt < 2 %	
NIVEL DE ACCESIBILIDAD	No accesible	Acc. practicable	Acc. adaptado	Accesible

- Los anchos libres de las aceras no cumplen con el mínimo establecido.
- Vados peatonales mal ubicados y/o diseñados.
- Elementos urbanos mal diseñados y/o ubicados.

- Ampliación de las aceras.
- Señalización y adecuación de escalera de acceso al pasaje.
- Adecuación de vados peatonales y vehiculares
- Sustitución/modificación de elementos urbanos defectuosos.

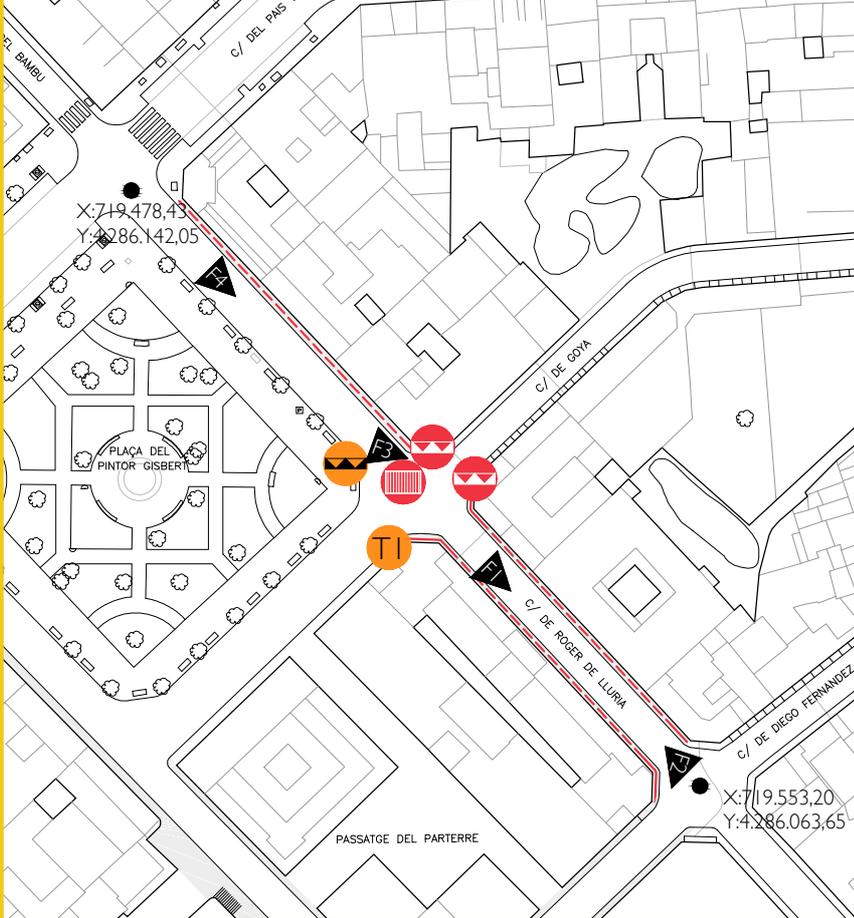
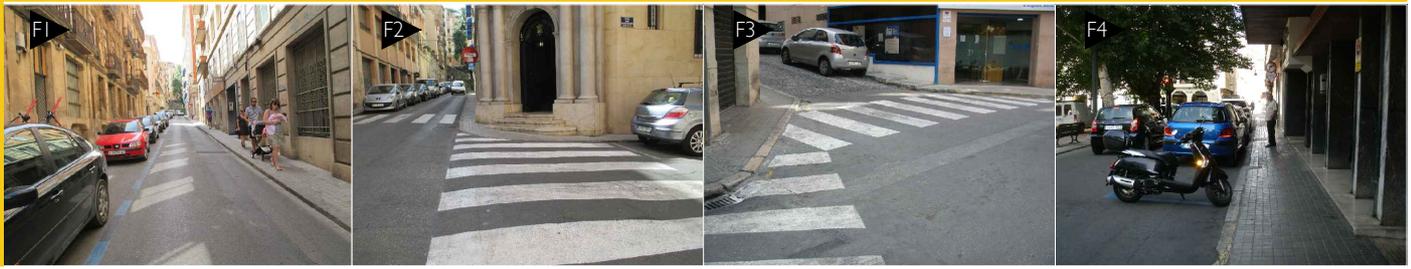
ANÁLISIS DE ELEMENTOS URBANOS CON DEFICIENCIAS

TIPO DE CALLE	CALLE CON ACERAS A AMBOS LADOS			
DATOS GENERALES				
Longitud	111,60 m			
Ancho de calle	6,69 m			
ITINERARIO ACCESIBLE				
Pendiente longitudinal	pl < 6 %			
Pavimento	antideslizante en mojado			
ACERAS	Ancho		Ancho libre	
	par	a < 1,8 m	par	al < 1,5 m
	impar	a < 1,8 m	impar	al < 1,5 m
	Pendiente transversal		par pt < 2 %	
		impar		pt < 2 %
NIVEL DE ACCESIBILIDAD	No accesible	Acc. practicable	Acc. adaptado	Accesible

- Los anchos libres de las aceras no cumplen con el mínimo establecido.
- Vados peatonales mal ubicados y/o diseñados.
- Elementos urbanos mal diseñados y/o ubicados.

- Ampliación de las aceras.
- Adecuación de vados peatonales.
- Sustitución/modificación de elementos urbanos defectuosos.

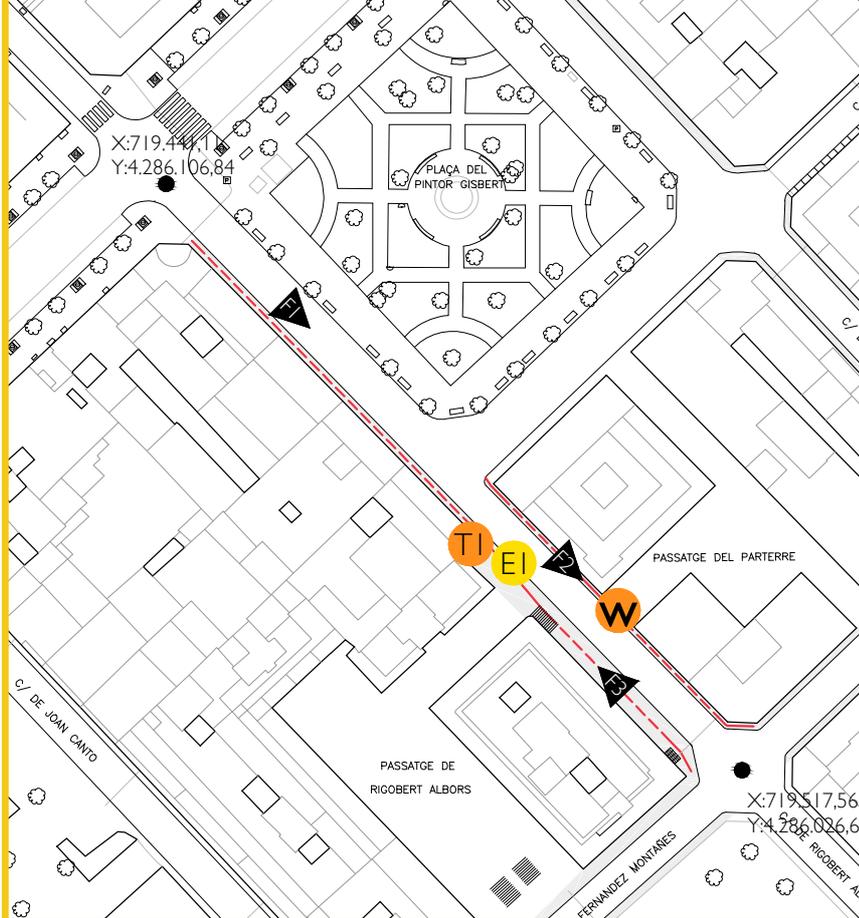
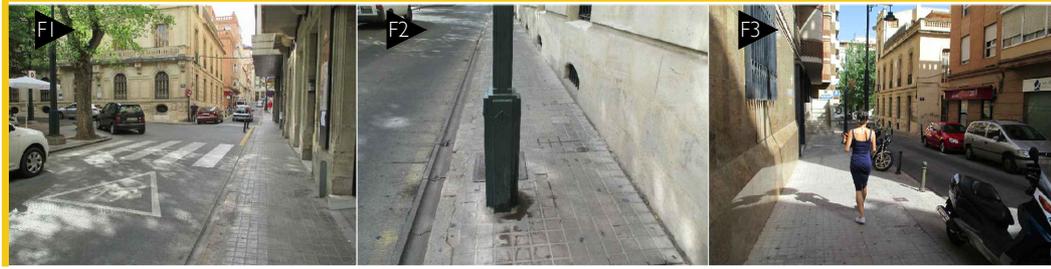
ANÁLISIS DE ELEMENTOS URBANOS CON DEFICIENCIAS

TIPO DE CALLE	CALLE CON ACERAS A AMBOS LADOS			
DATOS GENERALES				
Longitud	111,60 m			
Ancho de calle	8,80 m			
ITINERARIO ACCESIBLE				
Pendiente longitudinal	pl < 6 %			
Pavimento	antideslizante en mojado			
ACERAS	Ancho		Ancho libre	
	par	a < 1,8 m	par	al < 1,5 m
	impar	a < 1,8 m	impar	al < 1,5 m
			Pendiente transversal	par pt < 2 %
				impar pt < 2 %
NIVEL DE ACCESIBILIDAD	No accesible	Acc. practicable	Acc. adaptado	Accesible

- Ampliación de las aceras.
- Adecuación de vados peatonales.
- Sustitución/modificación de elementos urbanos defectuosos.

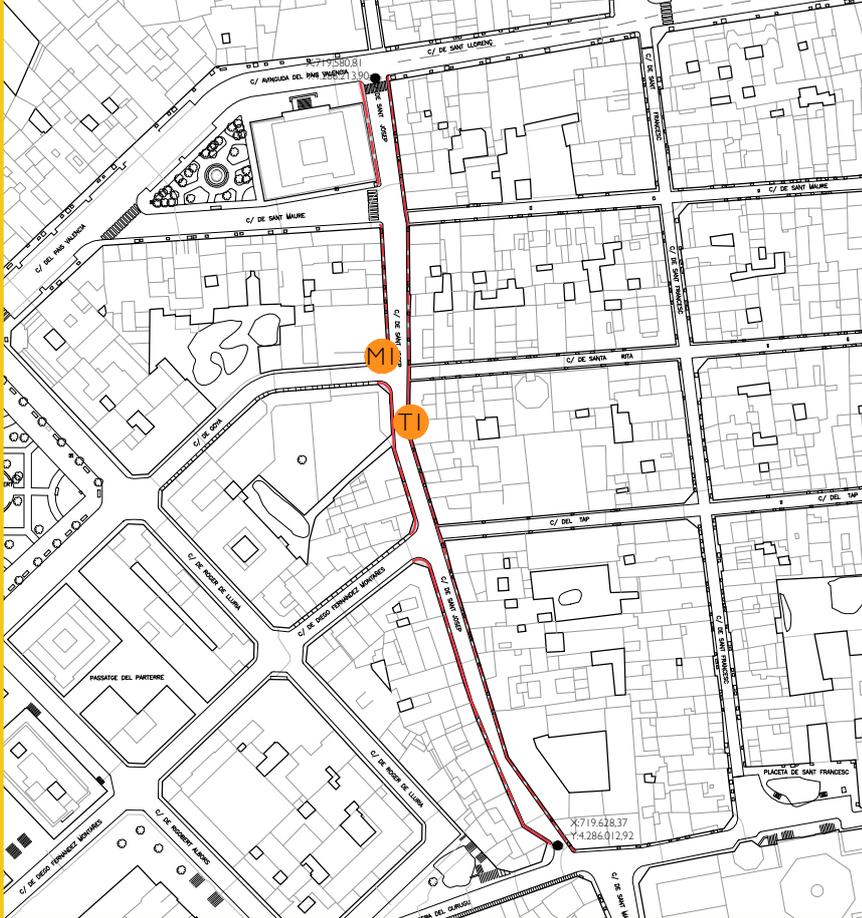
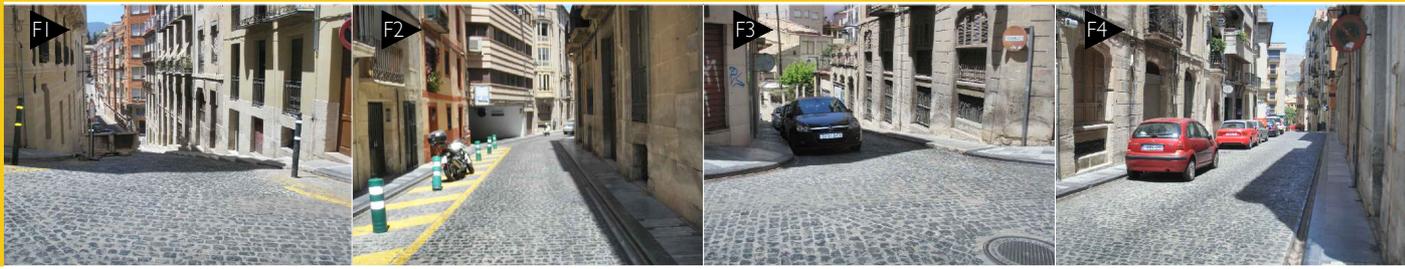
ANÁLISIS DE ELEMENTOS URBANOS CON DEFICIENCIAS

TIPO DE CALLE	CALLE CON ACERAS A AMBOS LADOS			
DATOS GENERALES				
Longitud	218,96 m			
Ancho de calle	5,58 m			
ITINERARIO ACCESIBLE				
Pendiente longitudinal	pl > 6 %			
Pavimento	deslizante en mojado			
ACERAS	Ancho	Ancho libre	Pendiente transversal	
	par a < 1,8 m	par al < 1,5 m	par	pt < 2 %
	impar a < 1,8 m	impar al < 1,5 m	impar	pt < 2 %
NIVEL DE ACCESIBILIDAD	No accesible	Acc. practicable	Acc. adaptado	Accesible

- Actuación integral de reurbanización con plataforma única señalizada.
- Sustitución/modificación de elementos urbanos defectuosos.

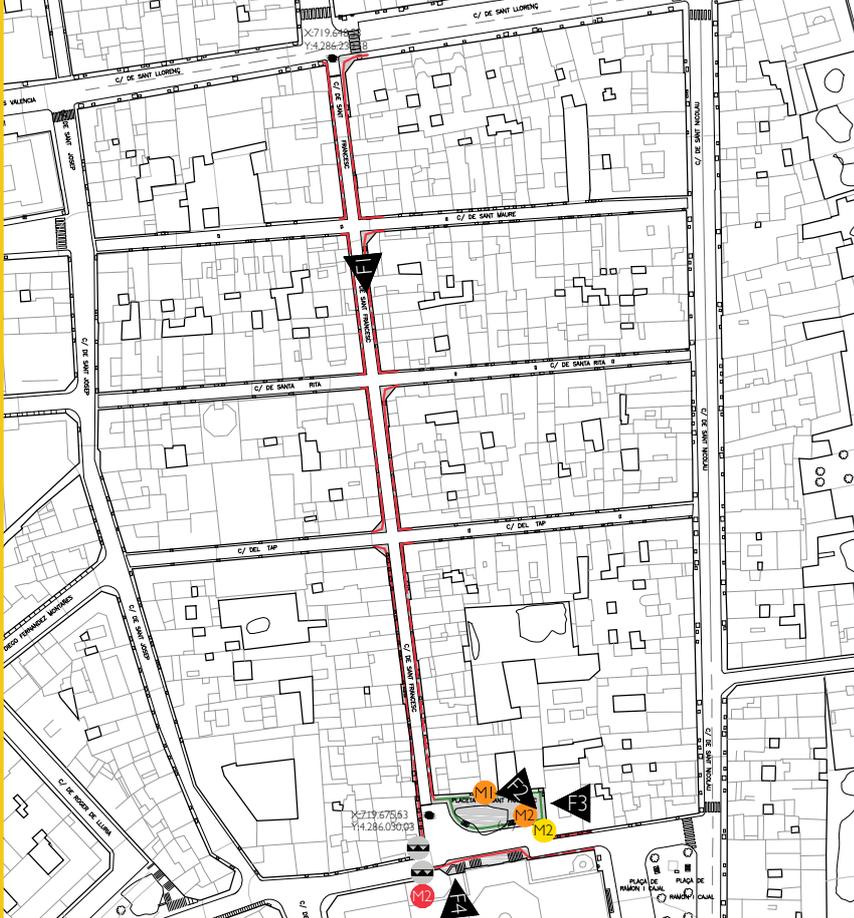
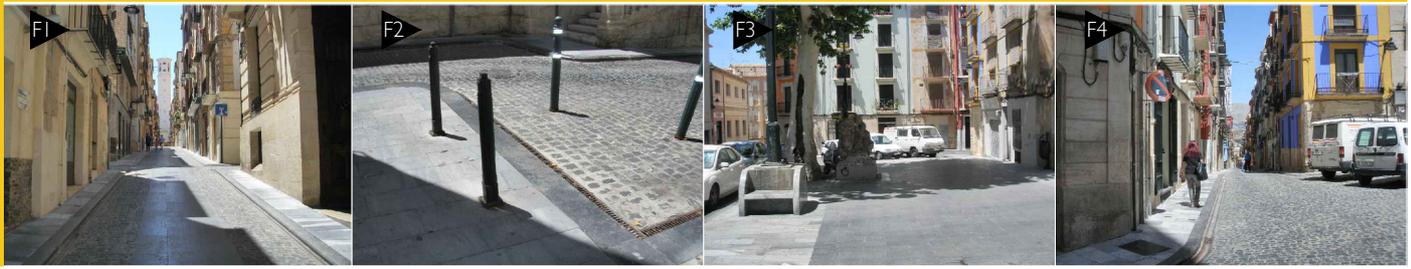
ANÁLISIS DE ELEMENTOS URBANOS CON DEFICIENCIAS

TIPO DE CALLE	CALLE CON ACERAS A AMBOS LADOS			
DATOS GENERALES				
Longitud	202,40 m			
Ancho de calle	4,48 m			
ITINERARIO ACCESIBLE				
Pendiente longitudinal	pl < 6 %			
Pavimento	deslizante en mojado			
ACERAS	Ancho	Ancho libre	Pendiente transversal	
	par a < 1,8 m	par al < 1,5 m	par	pt < 2 %
	impar a < 1,8 m	impar al < 1,5 m	impar	pt < 2 %
NIVEL DE ACCESIBILIDAD	No accesible	Acc. practicable	Acc. adaptado	Accesible

- Intervención integral de reurbanización con Plataforma única señalizada.
- Sustitución/modificación de elementos urbanos defectuosos.

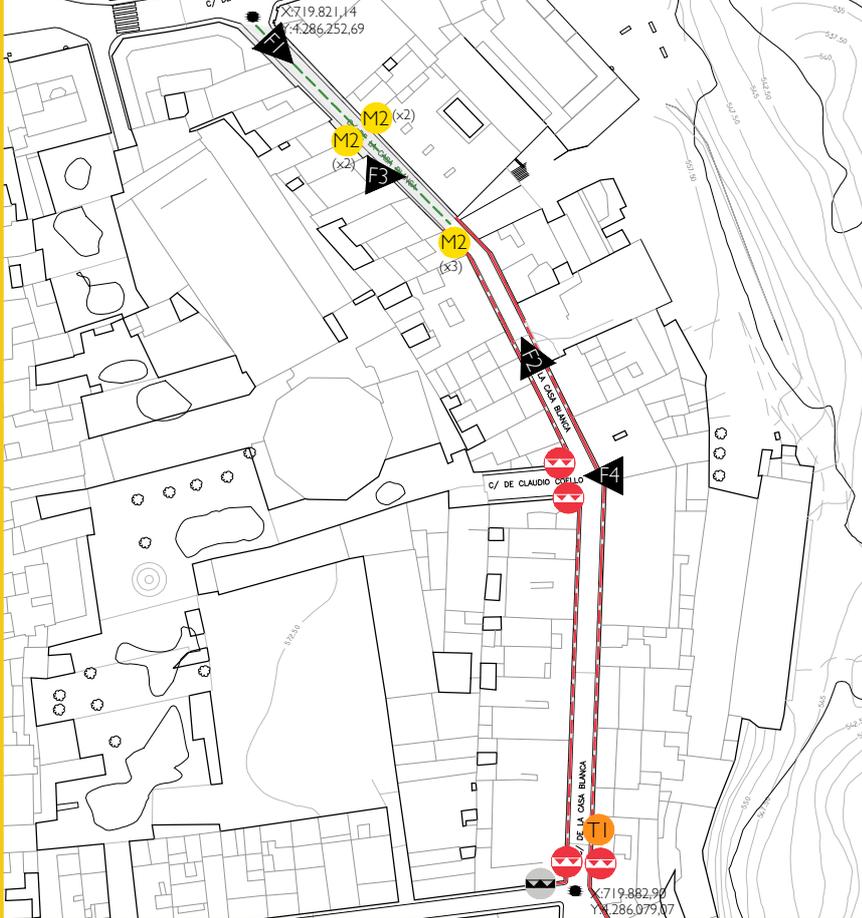
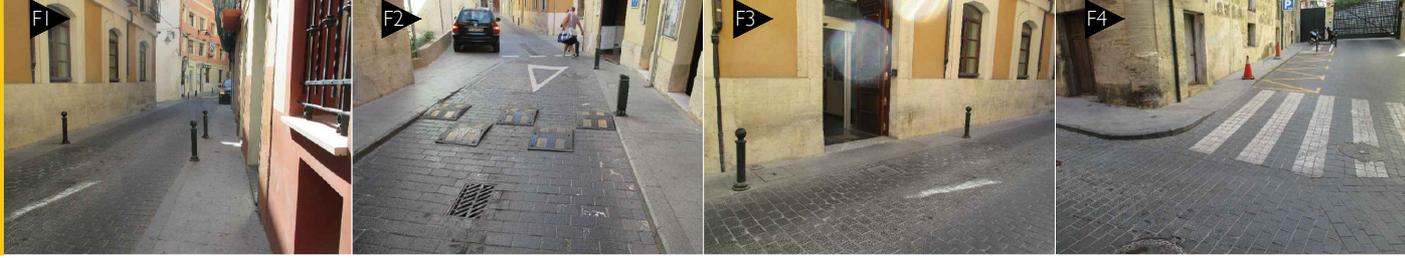
ANÁLISIS DE ELEMENTOS URBANOS CON DEFICIENCIAS

Pendiente longitudinal	pl < 6 %				CUMPLE	
Pavimento	antideslizante en mojado					
ACERAS	Ancho		Ancho libre		Pendiente transversal	
	par	a < 1,8 m	par	al < 1,5 m		par
	impar	a < 1,8 m	impar	al < 1,5 m	impar	pt < 2 %
NIVEL DE ACCESIBILIDAD	No accesible	Acc. practicable	Acc. adaptado	Accesible	NO

- Intervención integral de reurbanización con Plataforma única señalizada en el resto de la calle.
- Sustitución/modificación de elementos urbanos defectuosos.

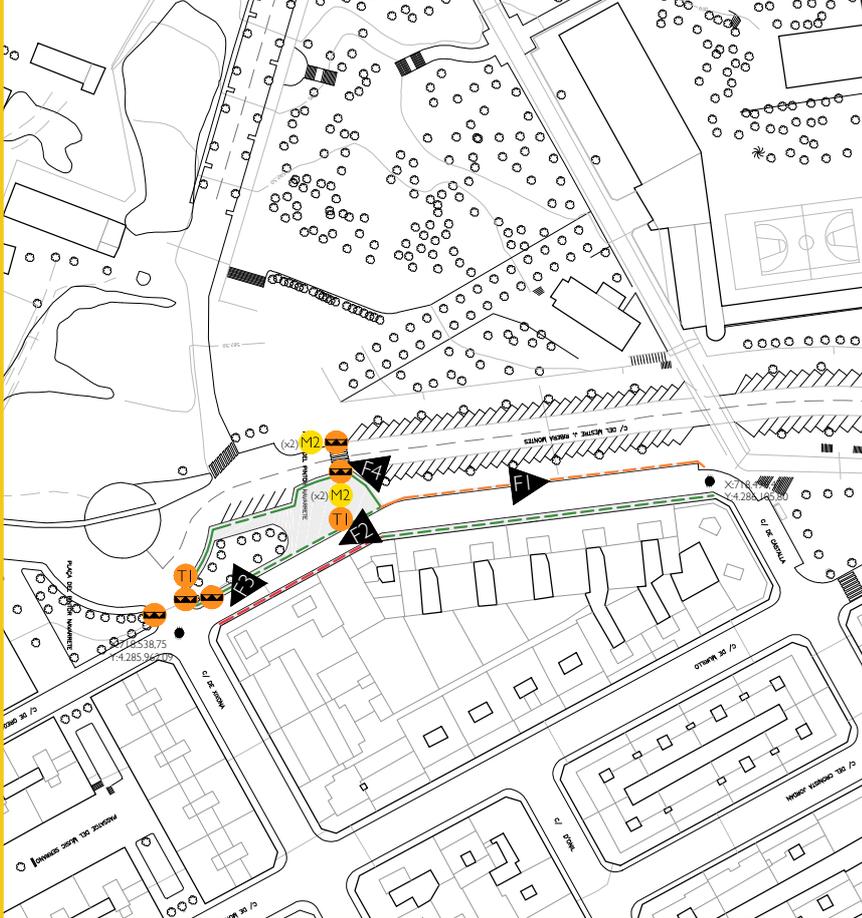
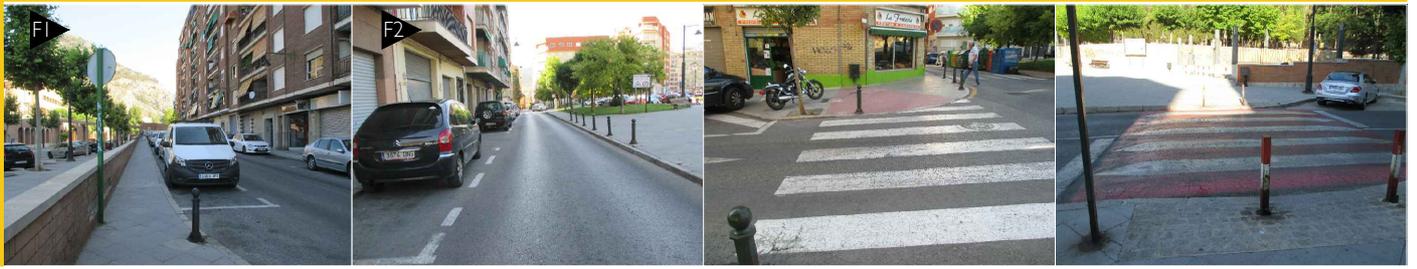
ANÁLISIS DE ELEMENTOS URBANOS CON DEFICIENCIAS

TIPO DE CALLE	CALLE CON ACERAS A AMBOS LADOS		
DATOS GENERALES			
Longitud	148,00 m	Tipo de urbanización:	
Ancho de calle	11,00 m	<input type="checkbox"/> BALDOSA HIDRÁULICA

CUMPLE	
SI	SI
NO	NO
NO	NO

- Ampliación de los tramos de las aceras que no alcanzan el mínimo establecido.
- Adecuación de vados peatonales.
- Sustitución/modificación de elementos urbanos defectuosos.

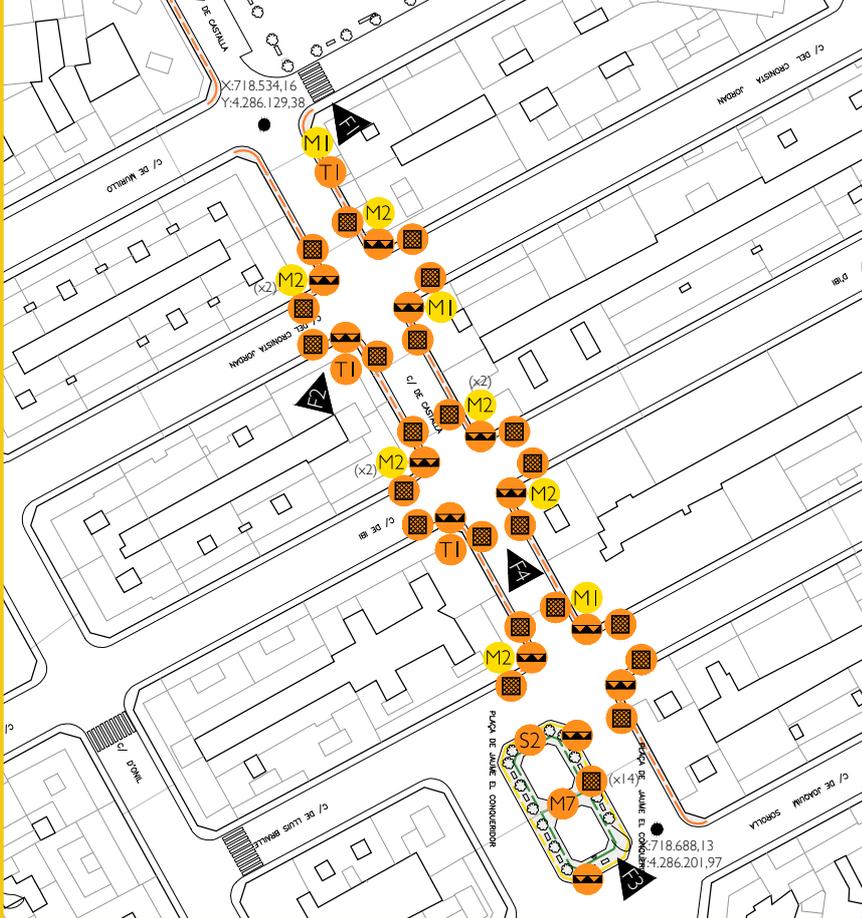
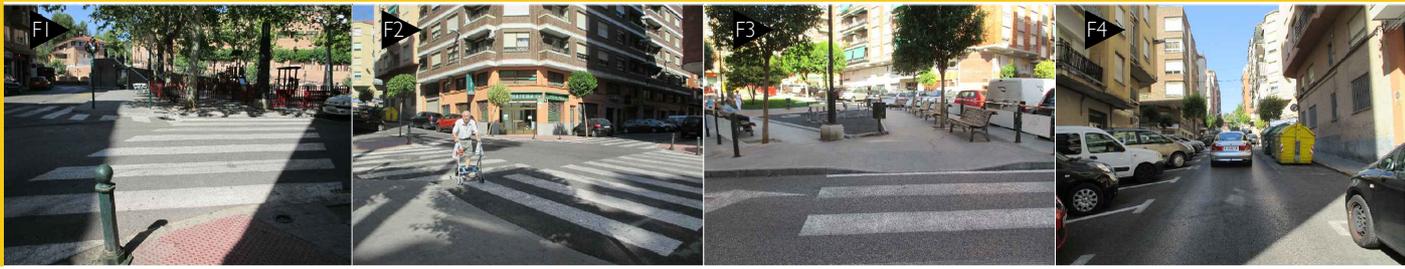
ANÁLISIS DE ELEMENTOS URBANOS CON DEFICIENCIAS

TIPO DE CALLE	CALLE CON ACERAS A AMBOS LADOS		
DATOS GENERALES			
Longitud	161,00 m	Tipo de urbanización:	
Ancho de calle	11,8 m	<input type="checkbox"/> BALDOSA HIDRÁULICA	
ITINERARIO ACCESIBLE			
Pendiente longitudinal	pt < 6 %		
Pavimento	antideslizante en mojado		
ACERAS	Ancho	Ancho libre	Pendiente transversal
	par a < 1,8 m	par al < 1,5 m	par pt < 2 %
	impar a < 1,8 m	impar al < 1,5 m	impar pt < 2 %
NIVEL DE ACCESIBILIDAD	No accesible	Acc. practicable	Acc. adaptado Accesible

- Ampliación de los tramos de las aceras que no alcanzan el mínimo establecido.
- Adecuación de vados peatonales.
- Sustitución/modificación de elementos urbanos defectuosos.

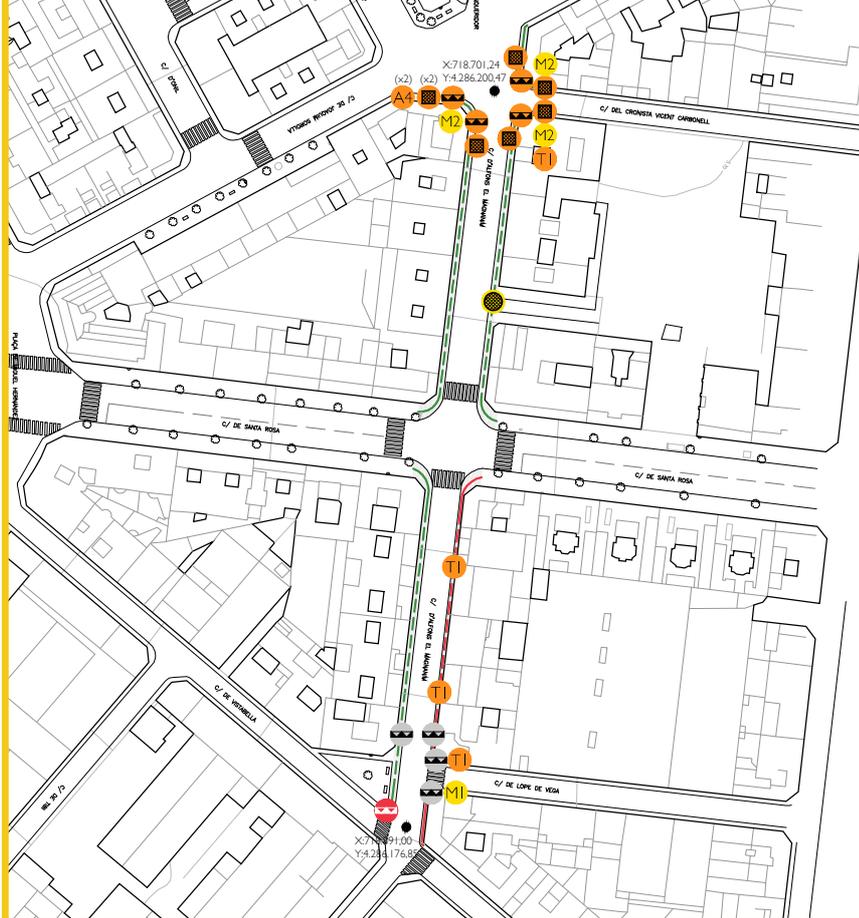
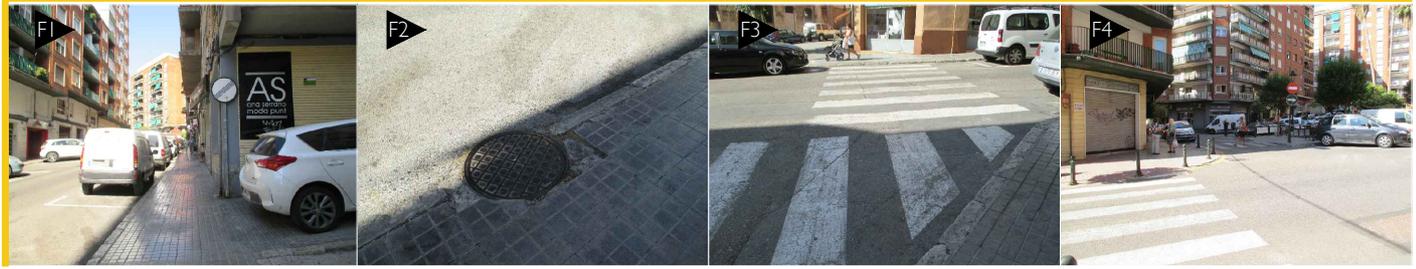
ANÁLISIS DE ELEMENTOS URBANOS CON DEFICIENCIAS

TIPO DE CALLE	CALLE CON ACERAS A AMBOS LADOS		
DATOS GENERALES			
Longitud	200,21 m	Tipo de urbanización:	
Ancho de calle	13,00 m	<input type="checkbox"/> BALDOSA HIDRÁULICA	
ITINERARIO ACCESIBLE			
Pendiente longitudinal	pl < 6 %		
Pavimento	antideslizante en mojado		
ACERAS	Ancho	Ancho libre	Pendiente transversal
	par a < 1,2 m impar a > 1,8 m	par al < 1,2 m impar al > 1,8 m	par pt < 2 % impar pt < 2 %
NIVEL DE ACCESIBILIDAD	No accesible	Acc. practicable	Acc. adaptado Accesible

- Ampliación del tramo de acera que no alcanzan el mínimo establecido.
- Adecuación de vados peatonales.
- Sustitución/modificación de elementos urbanos defectuosos.

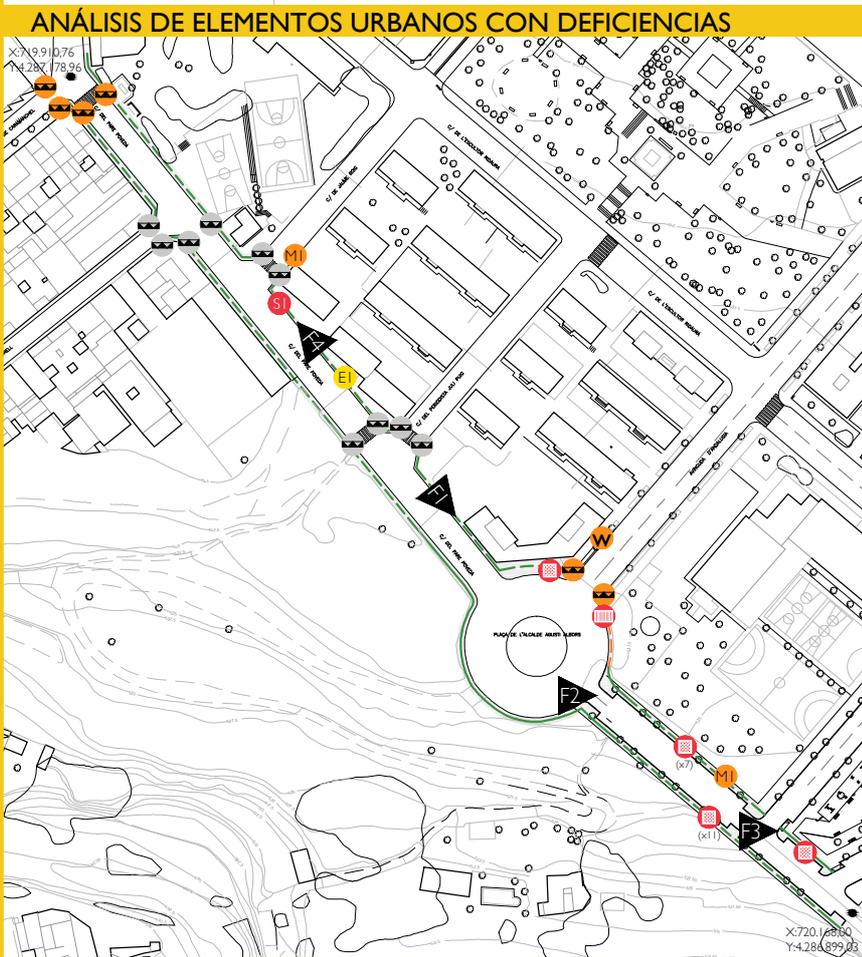
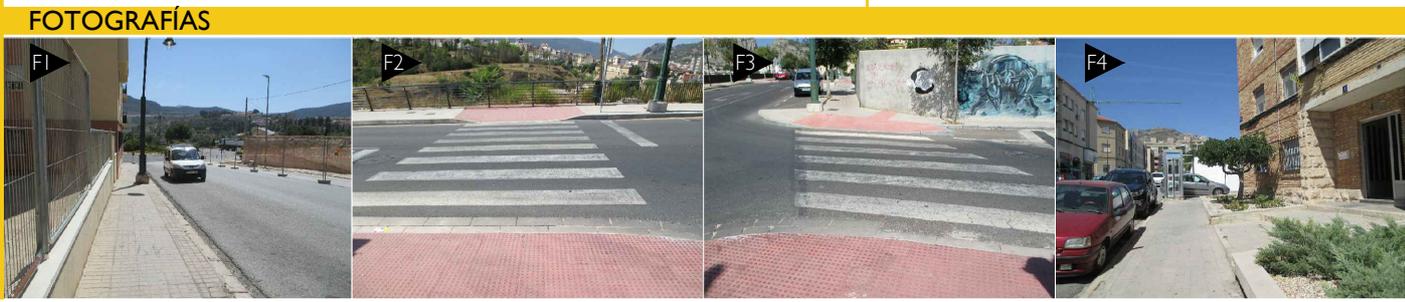
TIPO DE CALLE	CALLE CON ACERAS A AMBOS LADOS		
DATOS GENERALES			
Longitud	379,36 m	Tipo de urbanización:	
Ancho de calle	14,40 m	<input type="checkbox"/> BALDOSA HIDRÁULICA	
ITINERARIO ACCESIBLE			
Pendiente longitudinal	pl < 6 %		
Pavimento	antideslizante en mojado		
ACERAS	Ancho	Ancho libre	Pendiente transversal
	par a > 1,8 m	par al > 1,8 m	par pt < 2 %
	impar a > 1,8 m	impar al > 1,8 m	impar pt < 2 %
NIVEL DE ACCESIBILIDAD	No accesible	Acc. practicable	Acc. adaptado
			Accesible

- Adecuación de vados peatonales inexistentes. Es por este motivo que se considera una intervención prioritaria, dado que se trata de un itinerario de acceso a varios edificios de uso público.
- Sustitución y/o modificación de elementos urbanos con deficiencias.

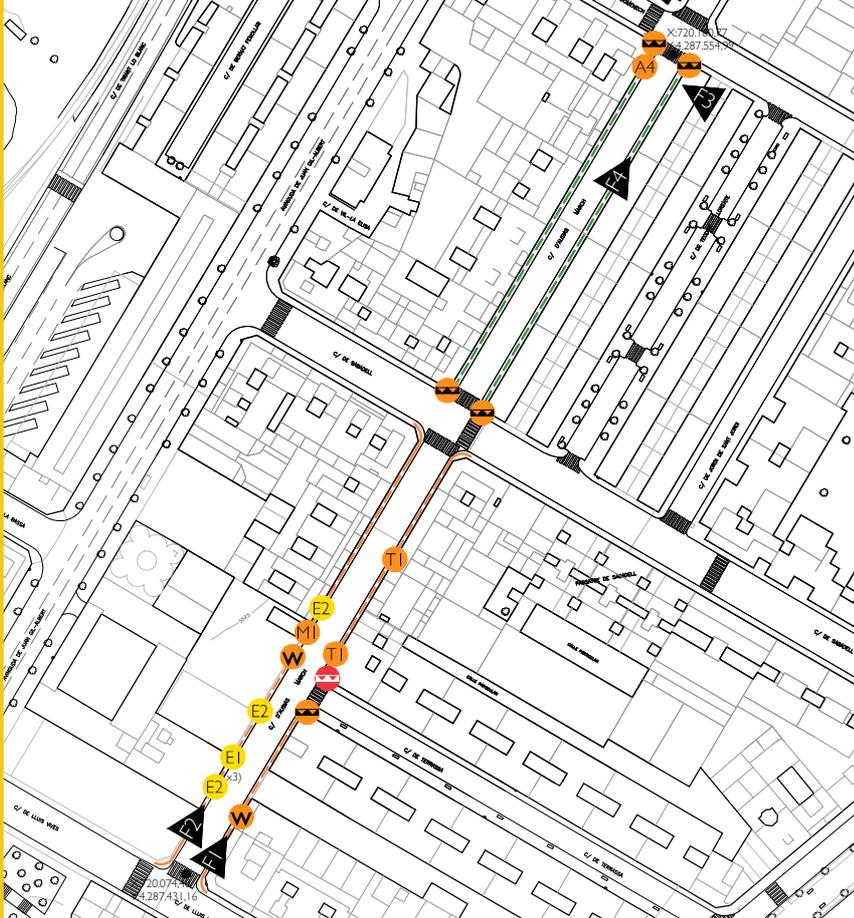
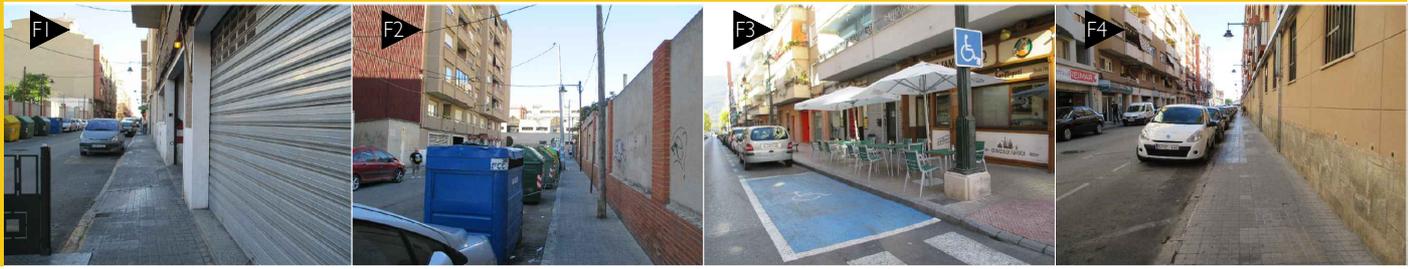
ANÁLISIS DE ELEMENTOS URBANOS CON DEFICIENCIAS

TIPO DE CALLE	CALLE CON ACERAS A AMBOS LADOS		
DATOS GENERALES			
Longitud	284,14 m	Tipo de urbanización:	
Ancho de calle	11,70 m	<input type="checkbox"/> BALDOSA HIDRÁULICA	
ITINERARIO ACCESIBLE			
Pendiente longitudinal	pl < 6 %		
Pavimento	antideslizante en mojado		
ACERAS	Ancho	Ancho libre	Pendiente transversal
	par a < 1,8 m	par al > 1,5 m	par pt < 2 %
	impar a < 1,8 m	impar al > 1,5 m	impar pt < 2 %
NIVEL DE ACCESIBILIDAD	No accesible	Acc. practicable	Acc. adaptado

- Ampliación de los tramos de aceras que no cumplen con el mínimo establecido.
- Adecuación de vados peatonales y vehiculares mal diseñados.
- Sustitución y/o modificación de elementos urbanos con deficiencias.

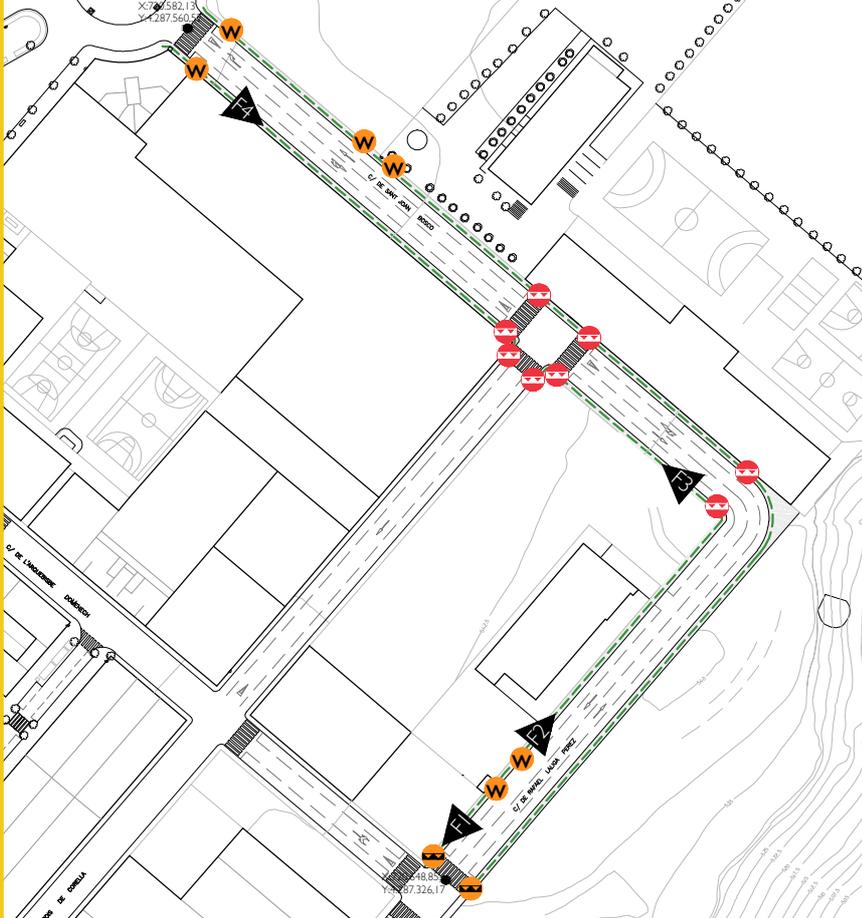
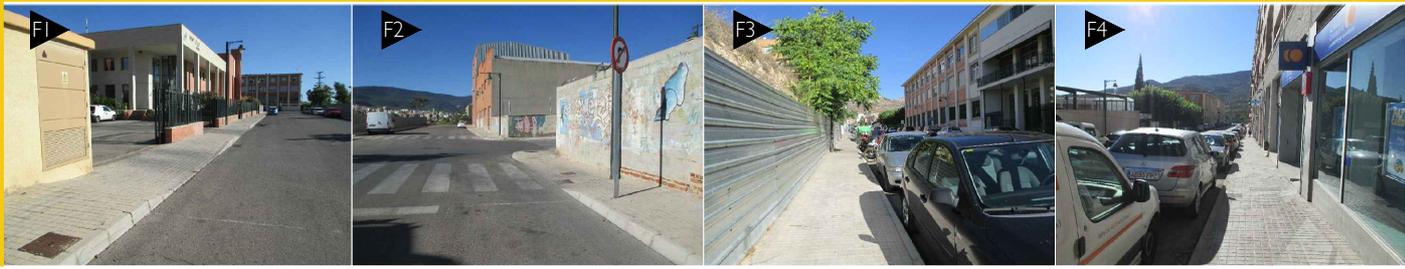
ANÁLISIS DE ELEMENTOS URBANOS CON DEFICIENCIAS

DATOS GENERALES			
Longitud	325,23 m	Tipo de urbanización:	
Ancho de calle	15,00 m	<input type="checkbox"/> BALDOSA HIDRÁULICA

- Adecuación de vados peatonales y vehiculares mal diseñados.
- Sustitución y/o modificación de elementos urbanos con deficiencias.

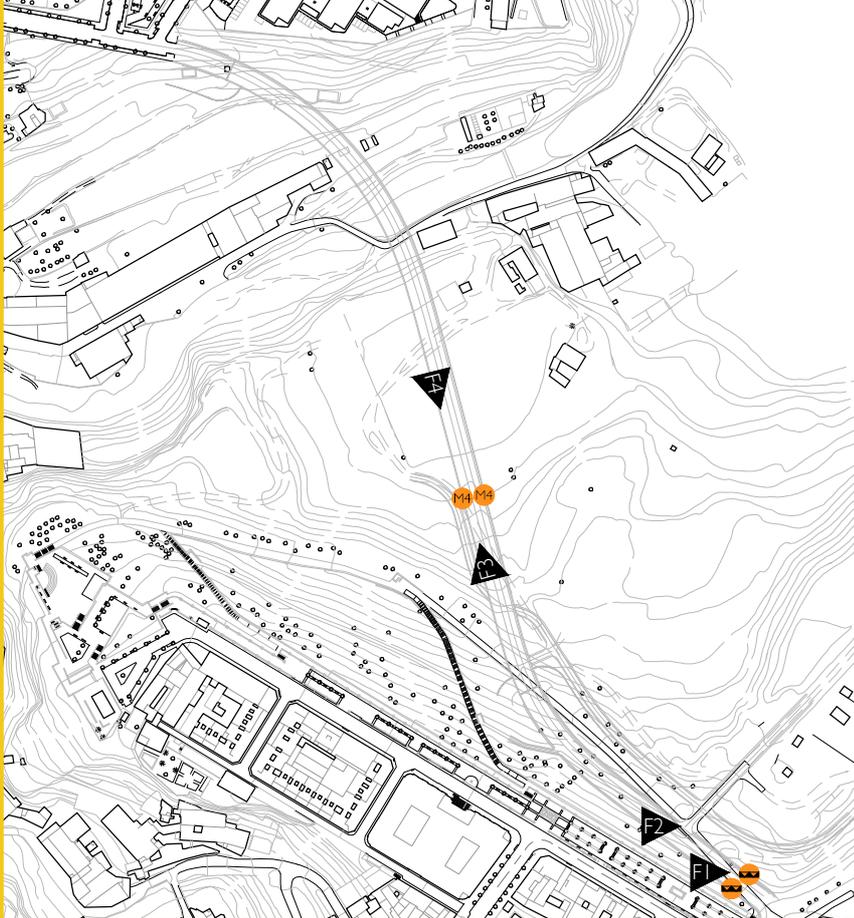
ANÁLISIS DE ELEMENTOS URBANOS CON DEFICIENCIAS

DATOS GENERALES			
Longitud	649,17 m	Tipo de urbanización:	
Ancho de calle	13,50 m	<input type="checkbox"/> BALDOSA HIDRÁULICA

CUMPLE	
	NO
	SI
	SI
	SI
	SI

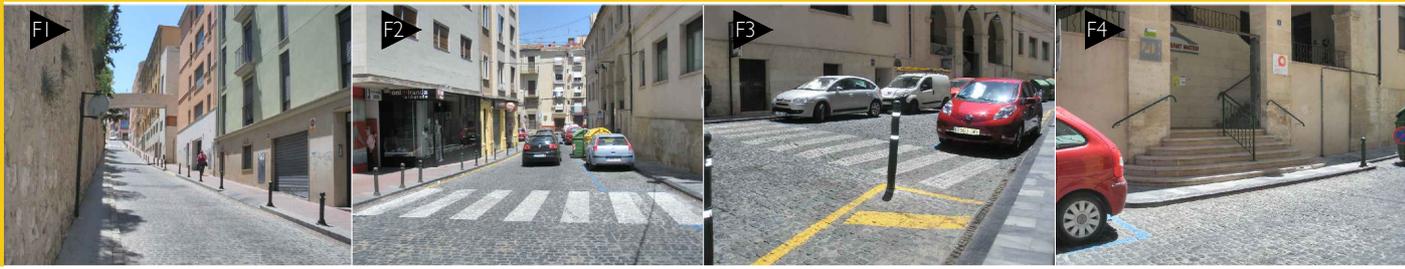
FOTOGRAFÍAS

TIPO DE CALLE	CALLE CON ACERAS A AMBOS LADOS		
DATOS GENERALES			
Longitud	175,80 m	Tipo de urbanización:	
Ancho de calle	4,79 m	■ MÁRMOL	■ ADOQUÍN CERÁMICO
ITINERARIO ACCESIBLE			
Pendiente longitudinal	pl > 6 %		
Pavimento	deslizante en mojado		
ACERAS	Ancho	Ancho libre	Pendiente transversal
	par a < 1,2 m	par al < 1,2 m	par pt < 2 %
	impar a < 1,2 m	impar al < 1,2 m	impar pt < 2 %
NIVEL DE ACCESIBILIDAD	No accesible	Acc. practicable	Acc. adaptado
	-----	-----	-----

- Reurbanización de la calle a plataforma única señalizada.
- Modificación / Sustitución de los elementos urbanos mal diseñados y/o ubicados.

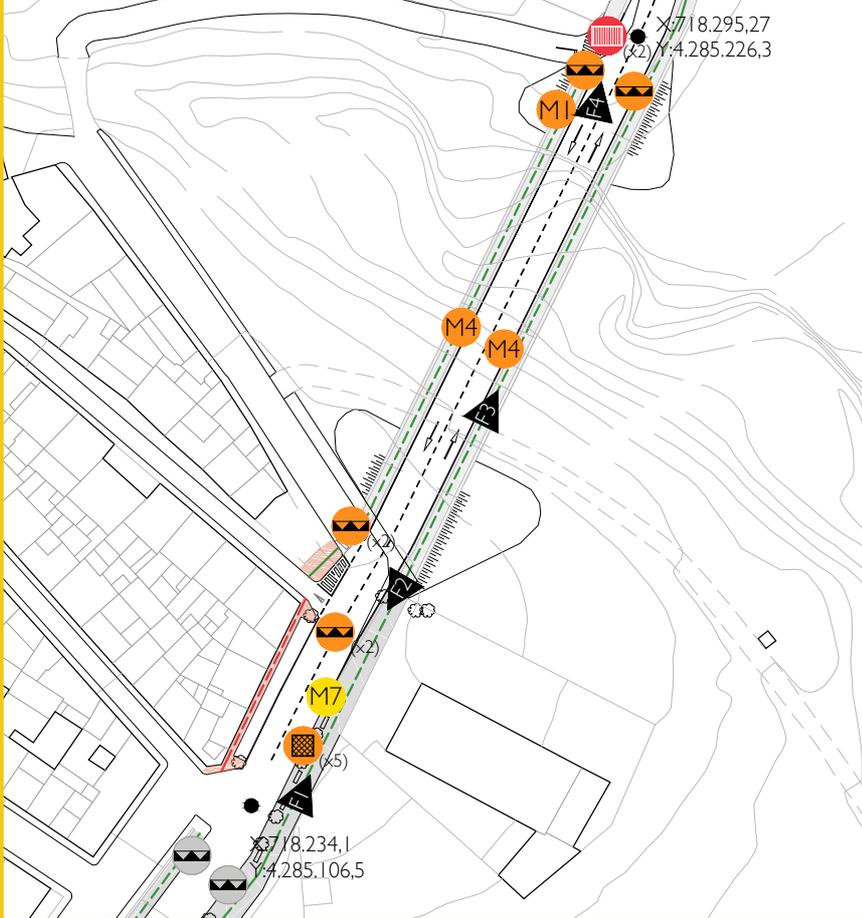
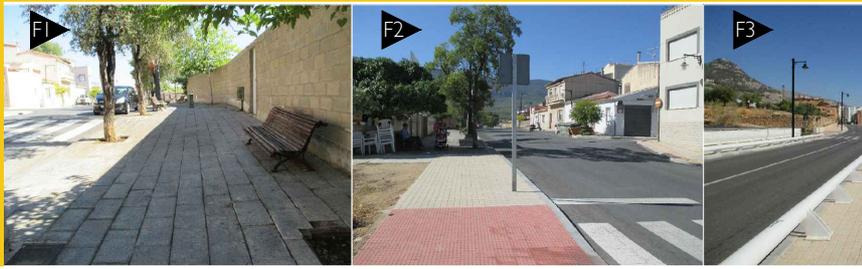
ANÁLISIS DE ELEMENTOS URBANOS CON DEFICIENCIAS

TIPO DE CALLE	CALLE CON ACERAS A AMBOS LADOS			
DATOS GENERALES				
Longitud	136,56 m	Tipo de urbanización:		
Ancho de calle	12,00 m	<input checked="" type="checkbox"/> BALD. HGÓN	<input type="checkbox"/> BALD. HIDRÁULICA	
ITINERARIO ACCESIBLE				
Pendiente longitudinal	pl < 6 %			
Pavimento	antideslizante en mojado			
ACERAS	Ancho		Ancho libre	
	par	a > 1,8 m	par	al > 1,8 m
	impar	a > 1,8 m	impar	al > 1,8 m
	Pendiente transversal		par	
		impar		pt < 2 %
NIVEL DE ACCESIBILIDAD		No accesible	Acc. practicable	Acc. adaptado
		Accesible

- Ampliación de aceras en tramos deficientes.
- Adecuación de vados peatonales.
- Sustitución/modificación de elementos urbanos deficientes.
