Propuesta Modificación del Catálogo. Nivel de  
Protección del Edificio Central de la CAM. Alcoy.

**PROPUESTA DE MODIFICACIÓN DEL CATÁLOGO DE EDIFICIOS DE INTERÉS EN EL MUNICIPIO DE ALCOY DEL P.G.O.U. PARA EL EDIFICIO CENTRAL DE LA C.A.M. DE ALCOY.**

**PROPUESTA DE MODIFICACIÓN DE LA VALORACIÓN DE LA EDIFICACIÓN Y DEL NIVEL DE PROTECCIÓN FIJADO POR EL CATÁLOGO EXISTENTE ADAPTÁNDOLO A LA LEY URBANÍSTICA VALENCIA Y AL REGLAMENTO DE ORDENACIÓN Y GESTIÓN TERRITORIAL Y URBANÍSTICA.**

Denominación: MONTE DE PIEDAD Y CAJA DE AHORROS  
Localización: CALLE RIGOBERTO ALBORS, 8 (Manzana definida por las calles Rigoberto Albors, Bartolomé J. Gallardo, Juan Cantó y Diego Fernández Montañés).  
Manzana: 25 (plano 21) 93, página 135  
Parcela: 01

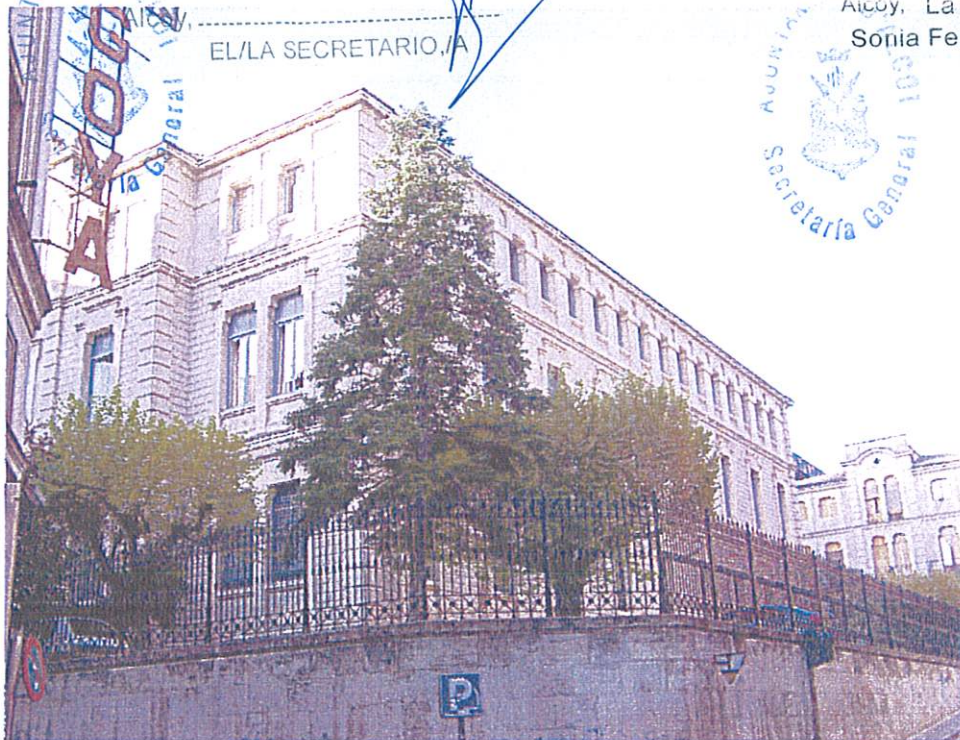
**Fotografía nº 1.** Vista del edificio desde la esquina de las calles Rigoberto Albers y Diego Fernández Montañés. Obsérvese la naturaleza del muro y la verja de cierre de la alineación de la manzana en estas dos calles y la presencia exenta del edificio retirado de estas alineaciones.

**El edificio** tiene una imponente presencia (ver fotografía nº 1). Albergaba la Caja de Ahorros y el Monte de Piedad más importante de la ciudad. Es de planta rectangular como ya hemos dicho, y tiene forma de un paralelepípedo muy regular que ofrece una gran volumetría compacta. Es un edificio de gruesas fábricas en las fachadas, con un patio interior con muros de la misma factura aunque sus huecos adolecen del tratamiento ornamental de las fachadas exteriores. Quizás por ello pudo ser más fácil su vulneración a lo largo de ciertas épocas. Entre estas dos fachadas se dispone una línea de machones y pilastras que separan en dos crujías circundantes prácticamente la totalidad de la planta, excepto el cuerpo principal del vestíbulo de acceso con la escalera principal. Esta escalera y la red de vestíbulos encadenados que se articulan en torno a ella son muy singulares y característicos de este edificio.

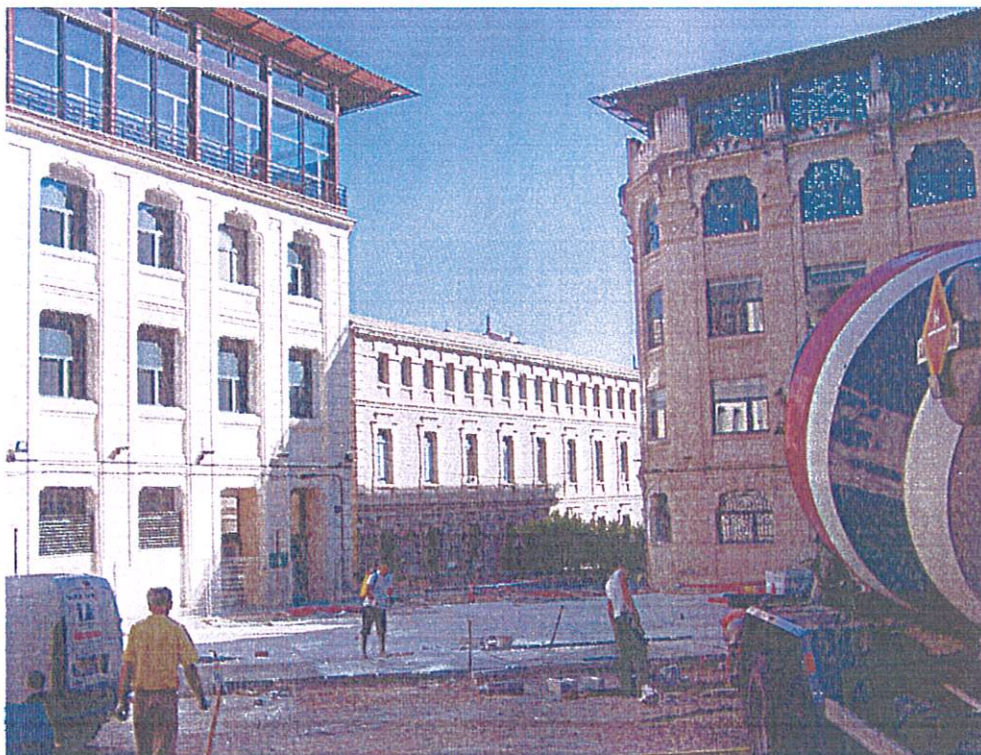
**Fotografía nº 2.** Vista del edificio desde la Plaza de Ferrándiz y Carbonell encarando el cruce de las calles Bartolomé J. Gallardo y Juan Cantó. Se ve el plano de la fachada lateral del edificio inclinada con respecto al eje diagonal de la plaza.

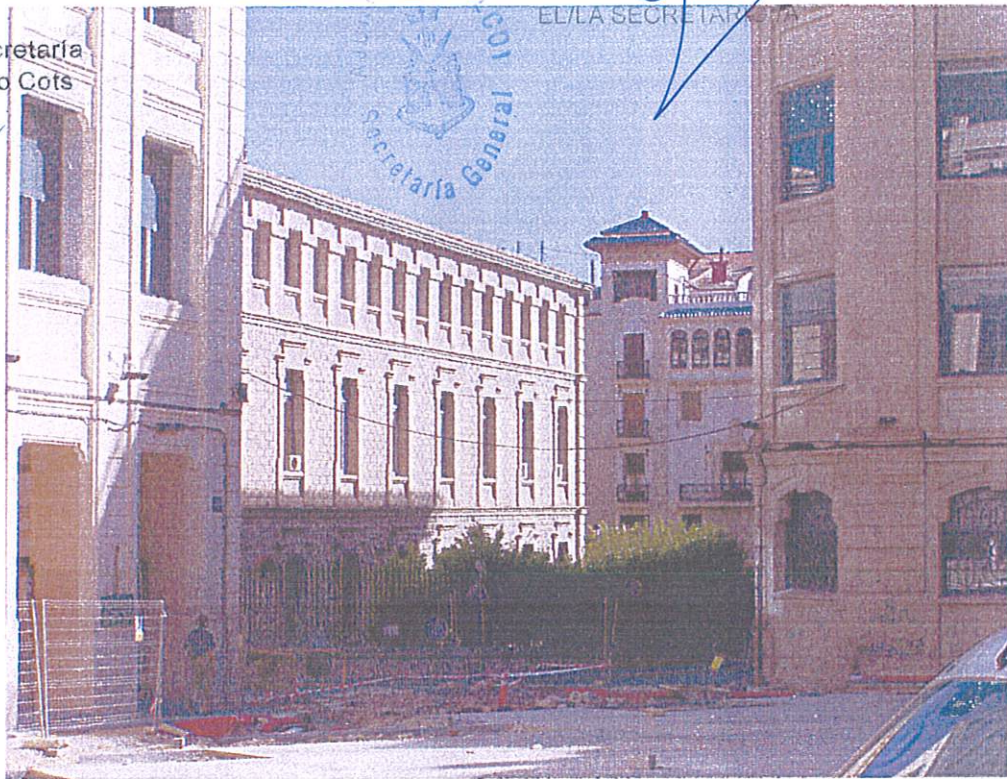
**Fotografía nº 3.-** Una visión más cercana de la vista anterior. Se ve como se cierra el espacio controlado por la fachada de los edificios de la calle Rigoberto Albors.

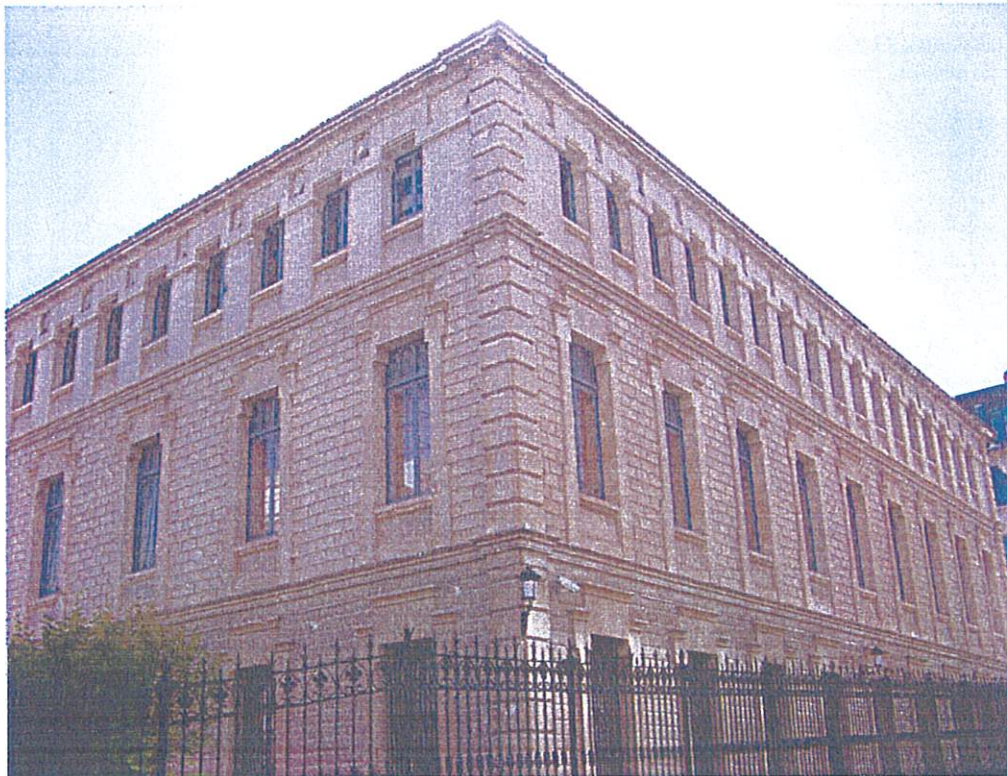
**Fotografía nº 4.** Esquina del edificio al aproximarse a él desde la vista anterior. Esquina de las calles Juan Canto y Bartolomé J. Gallardo.

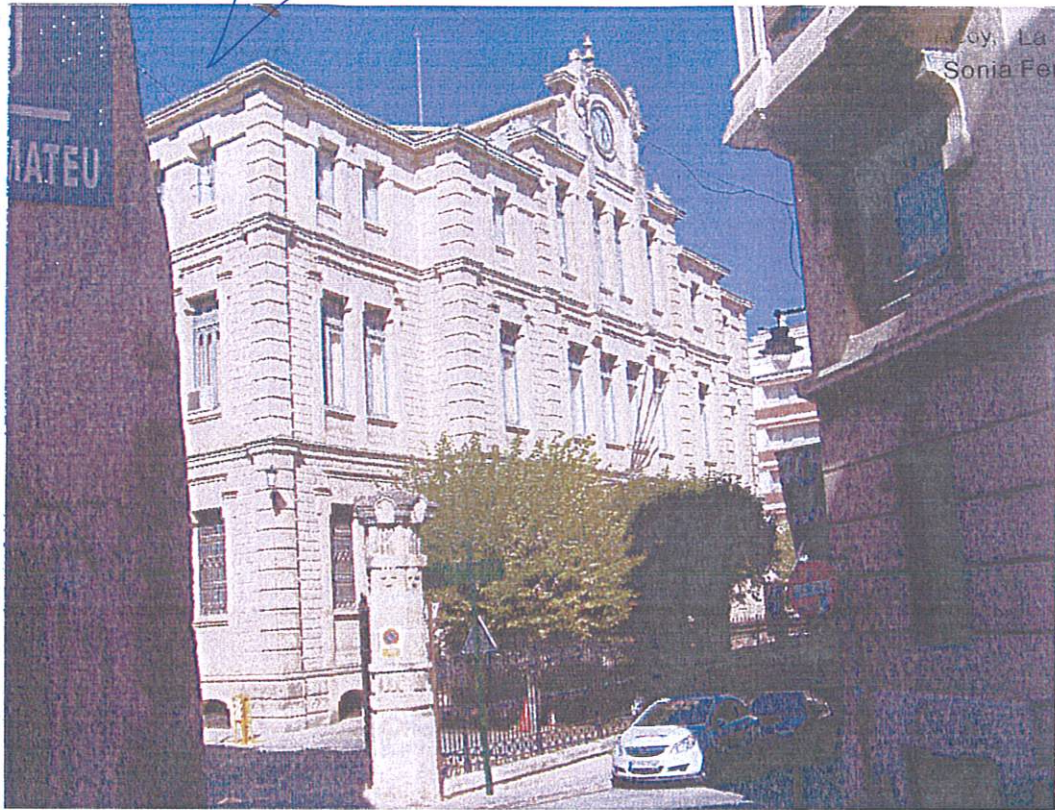
**Fotografía nº 5.** Vista de la fachada principal desde la esquina de las calles Rigoberto Albors con Bartolomé J. Gallardo.

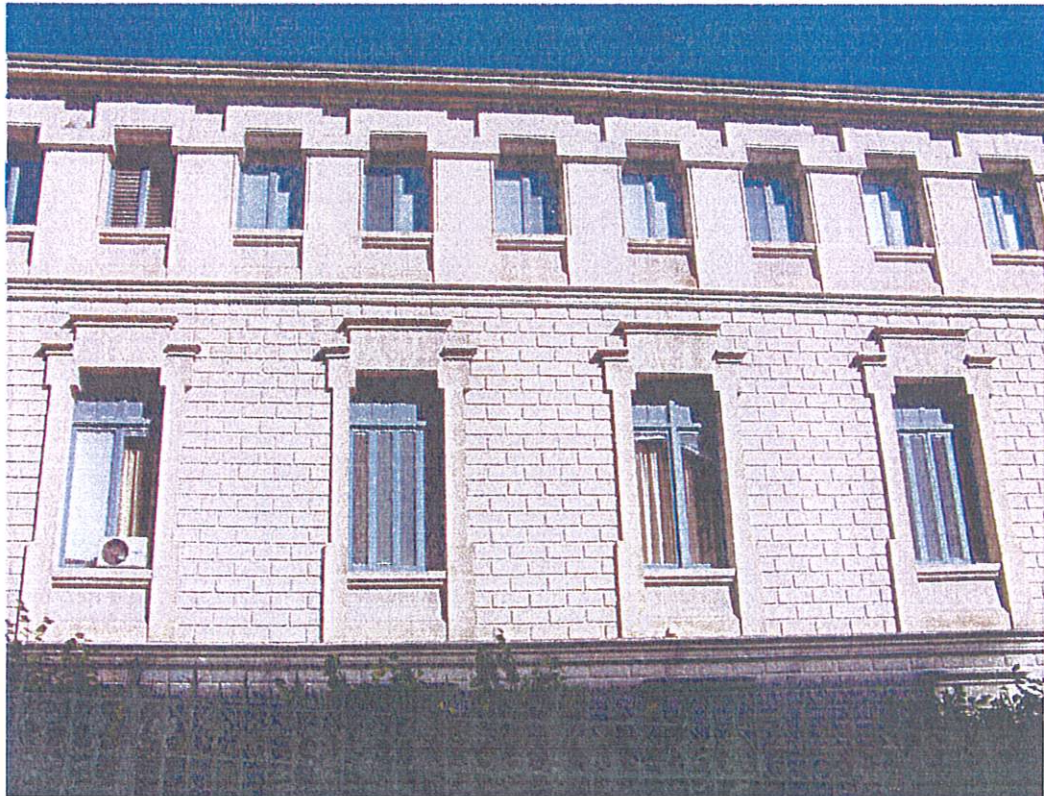
**Fotografía nº 6.** Vista particular de parte de la fachada a la calle B. J. Gallardo, en que se observa la fenestración de la planta primera y segunda, con distintos tipos de particiones de la carpintería y algunos elementos impropios.

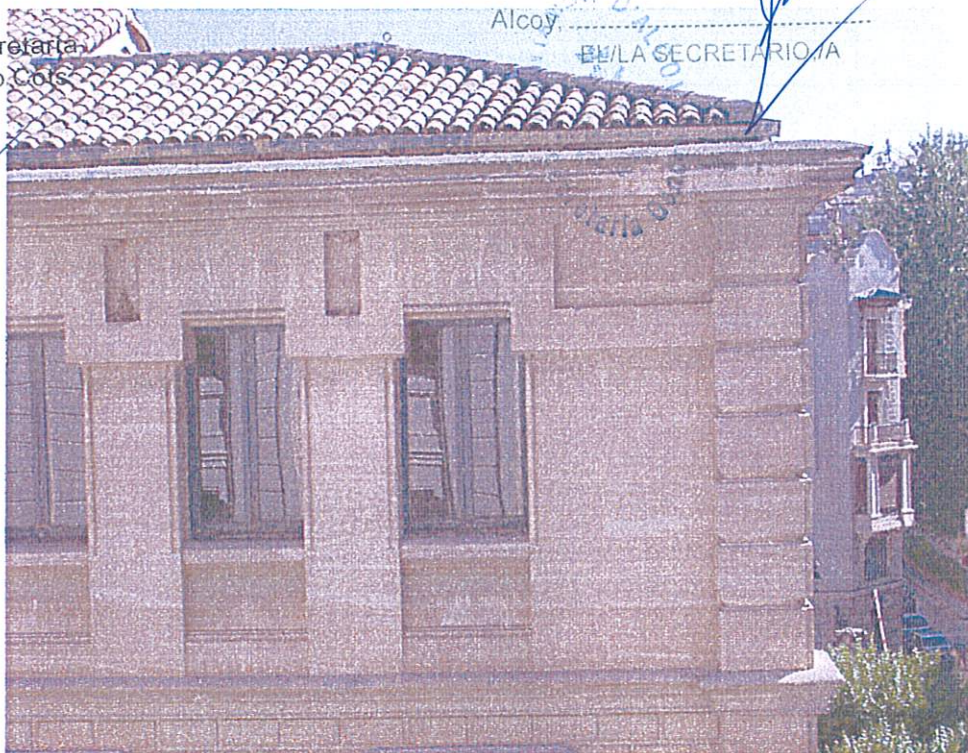
**Fotografía nº 7.** Detalle de la esquina (J. Cantó, B. J. Gallardo) de la fachada en planta segunda, con cornisa, canalón y faldón de cubierta

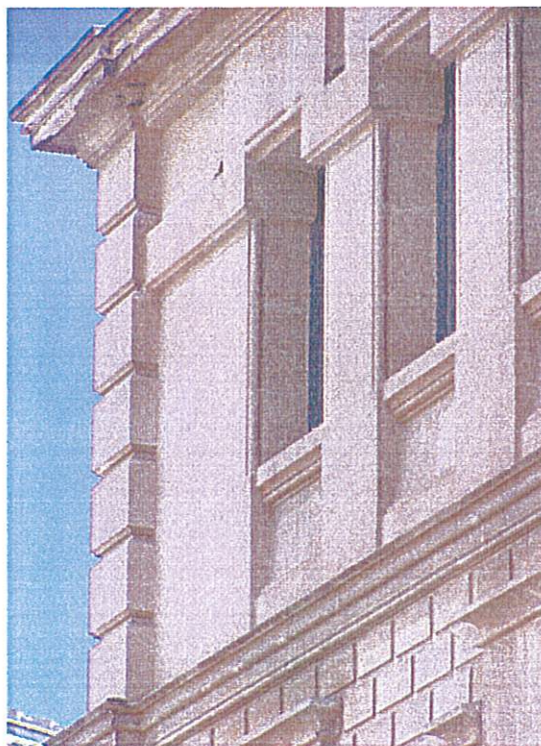
**Fotografía nº 8.** Detalle esquina (J. Cantó, D. Fdez. Montañés) en el que se observa el volumen de las molduras de los elementos de la fachada.

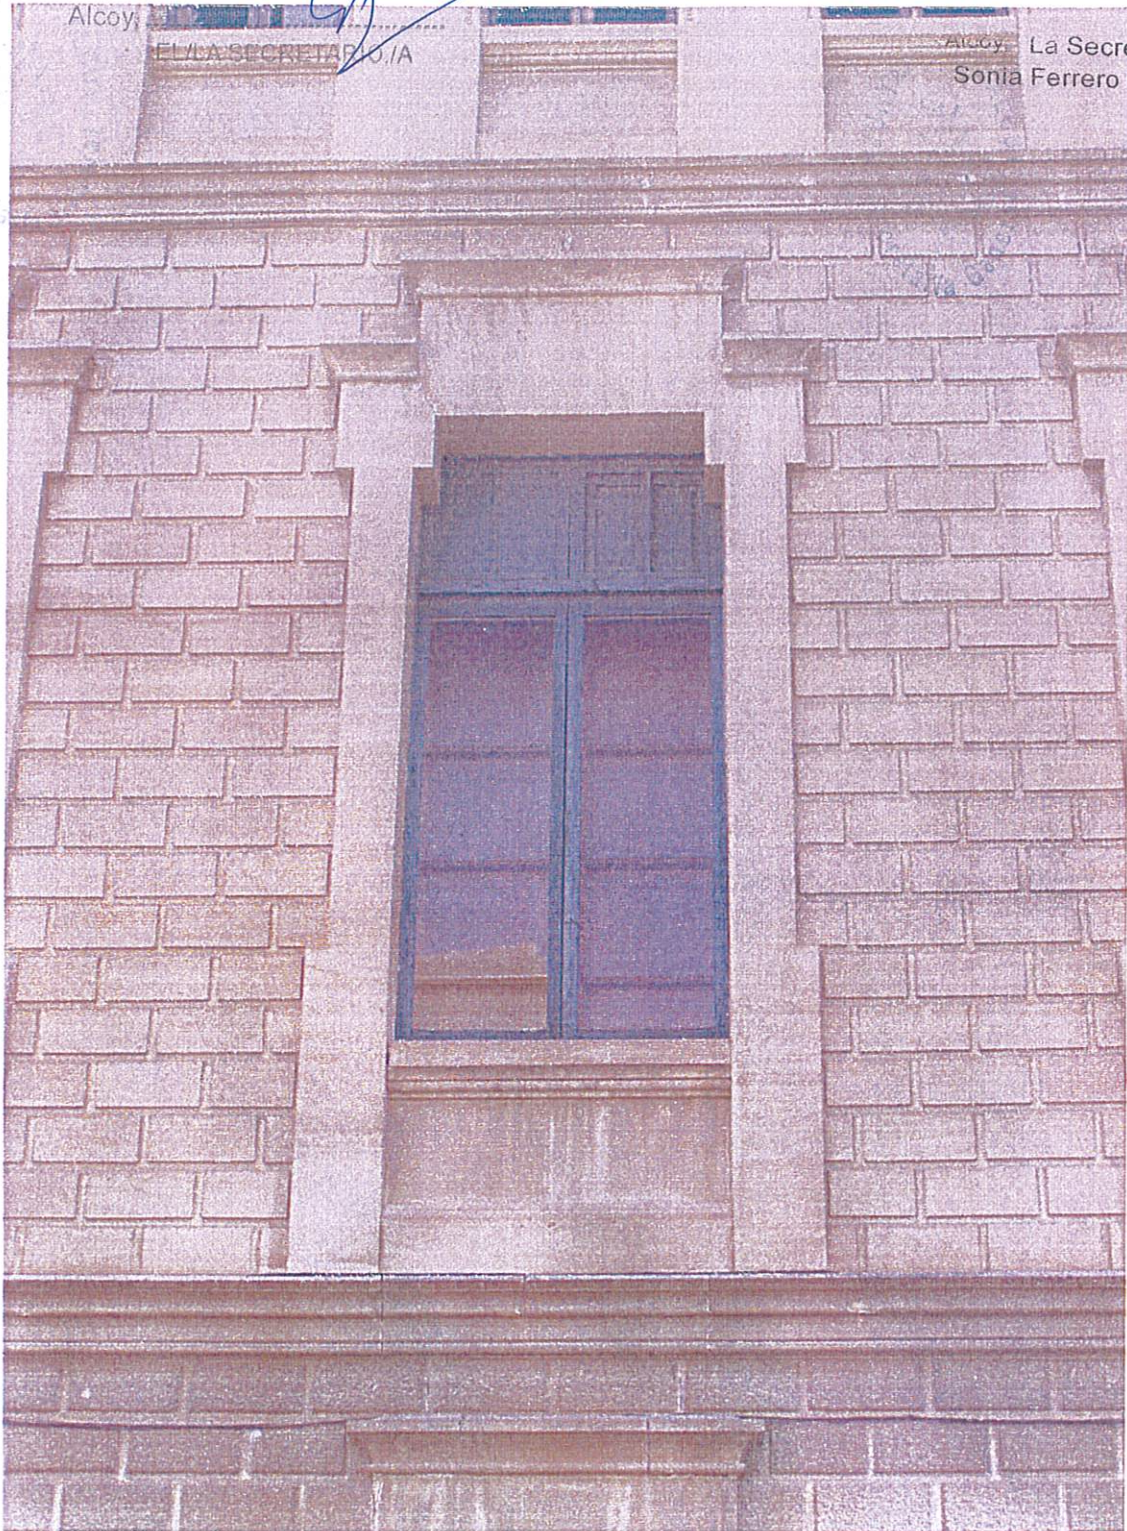
Fotografía nº9. Detalle del hueco tipo de la planta primera.

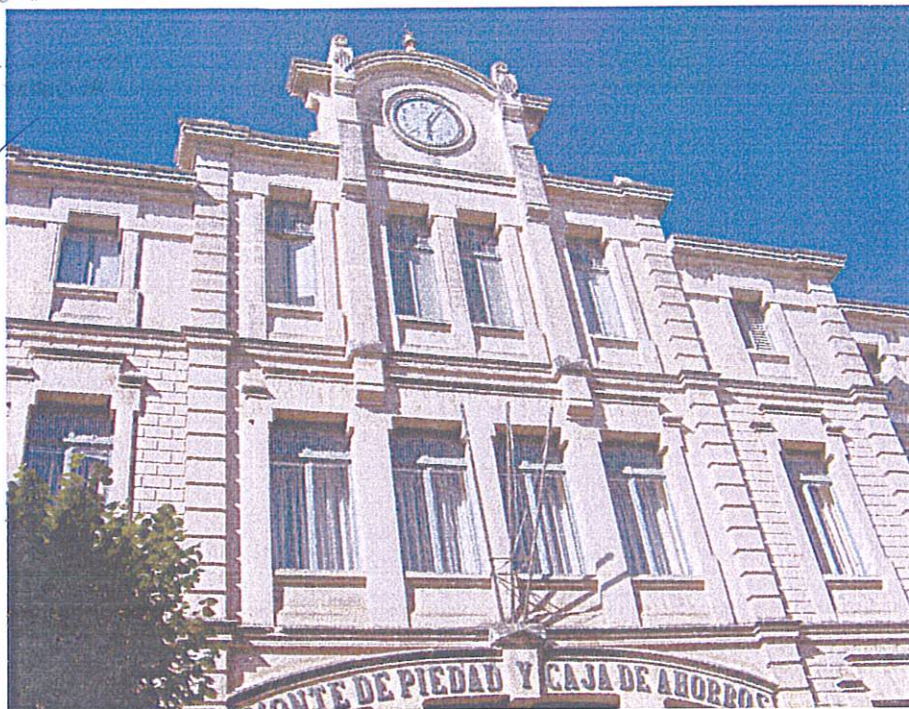
Fotografía nº 10. Detalle de la parte central de la fachada principal. Plantas 1ª y 2ª.

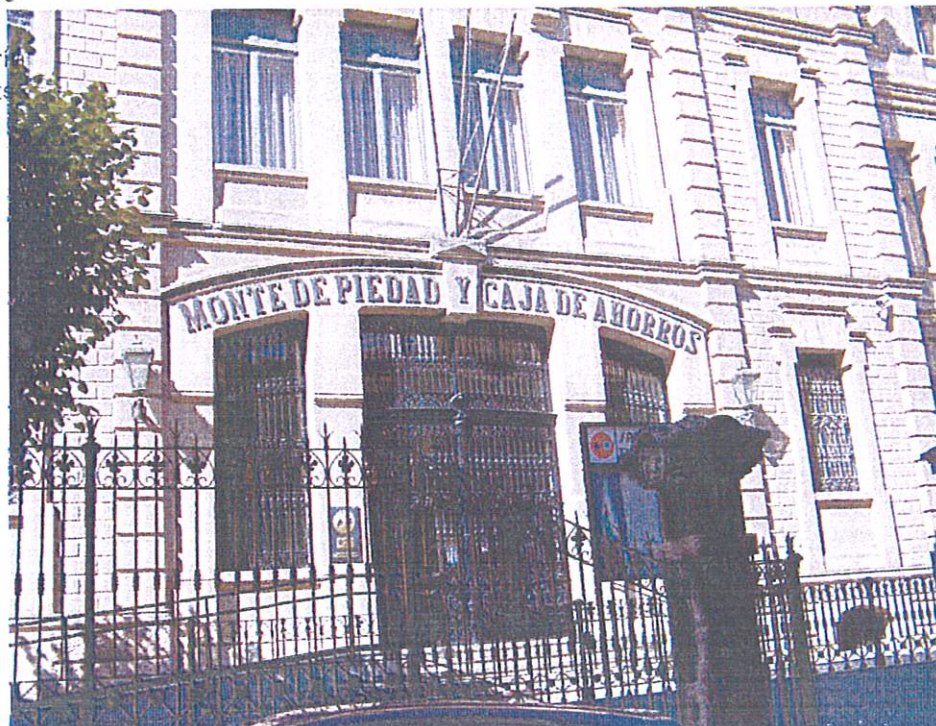
Fotografía nº 11. Detalle de la parte central de la fachada principal. Plantas Baja.

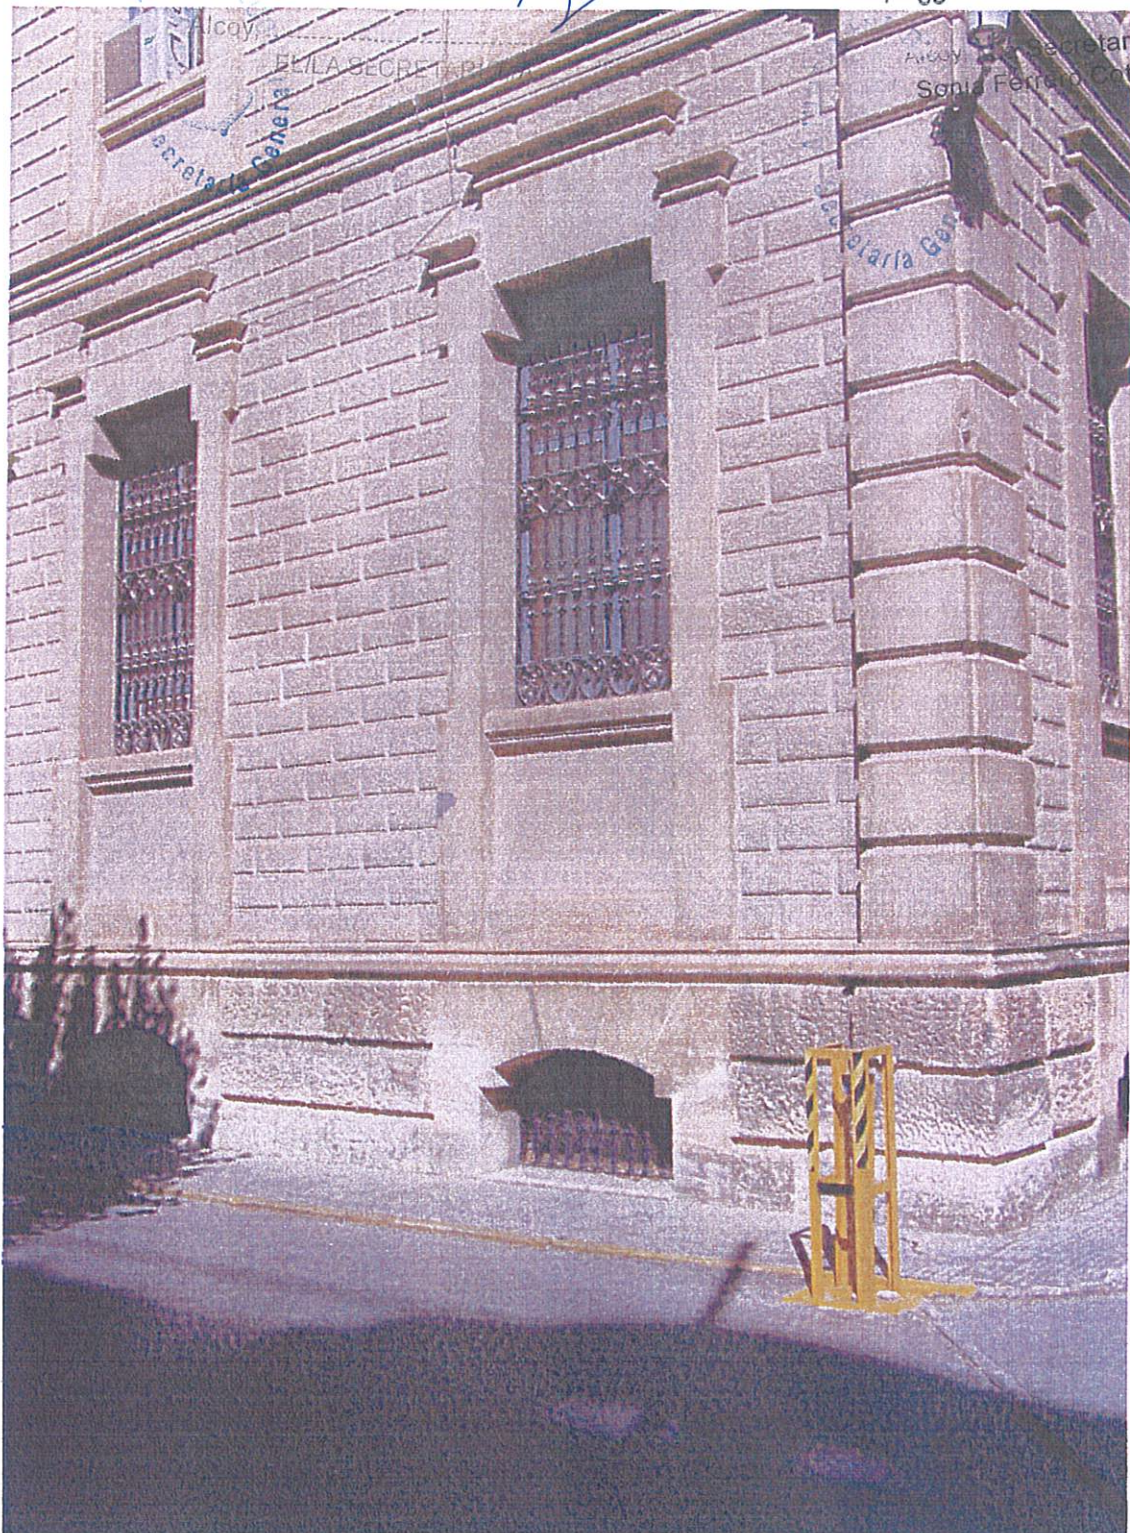
**Fotografía nº 12.** Detalle de la esquina (R. Albors, B. J. Gallardo), con imagen del hueco tipo de Planta Baja y Planta Semisótano.

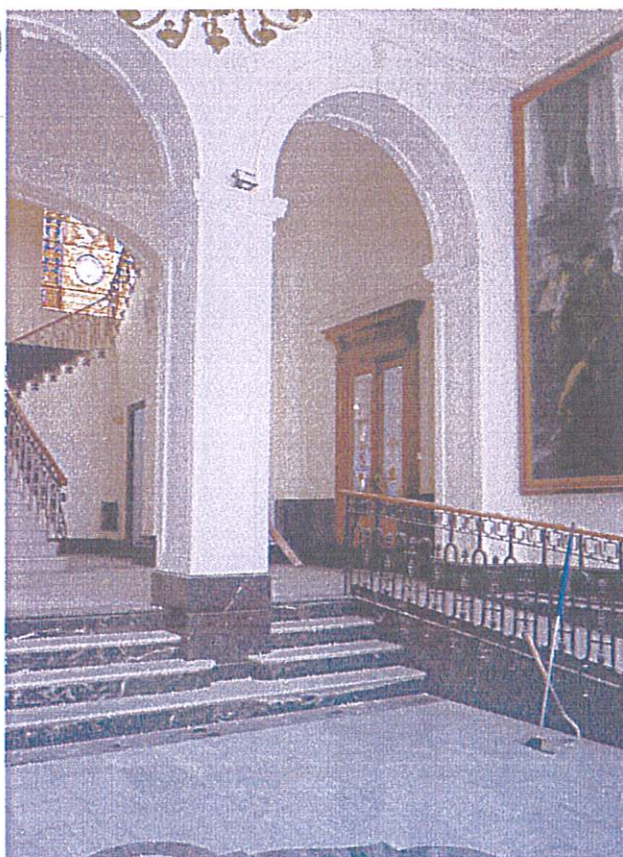
**Fotografía nº 13.** Detalle de parte del vestíbulo principal en Planta Baja

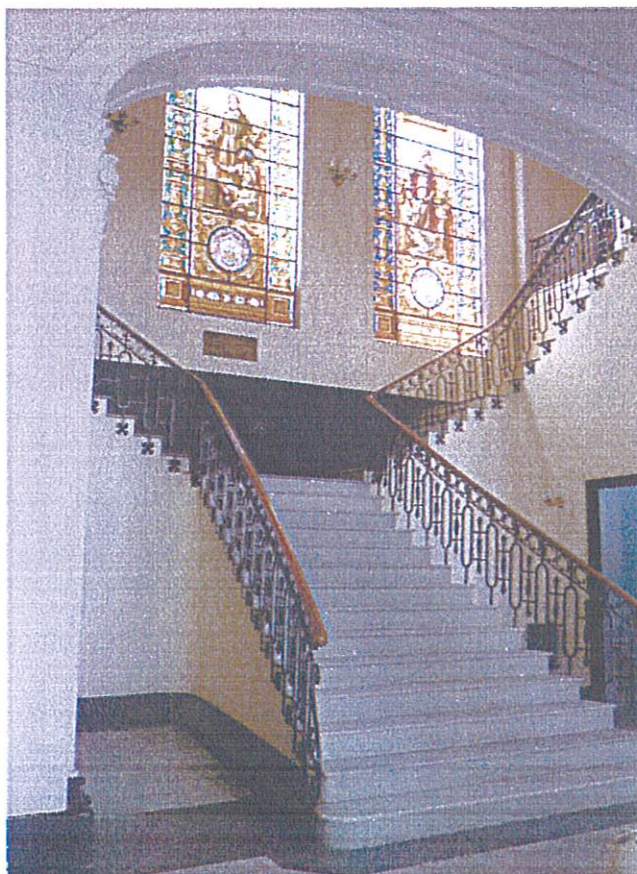
**Fotografía nº 14.** Detalle del arranque de la escalera principal

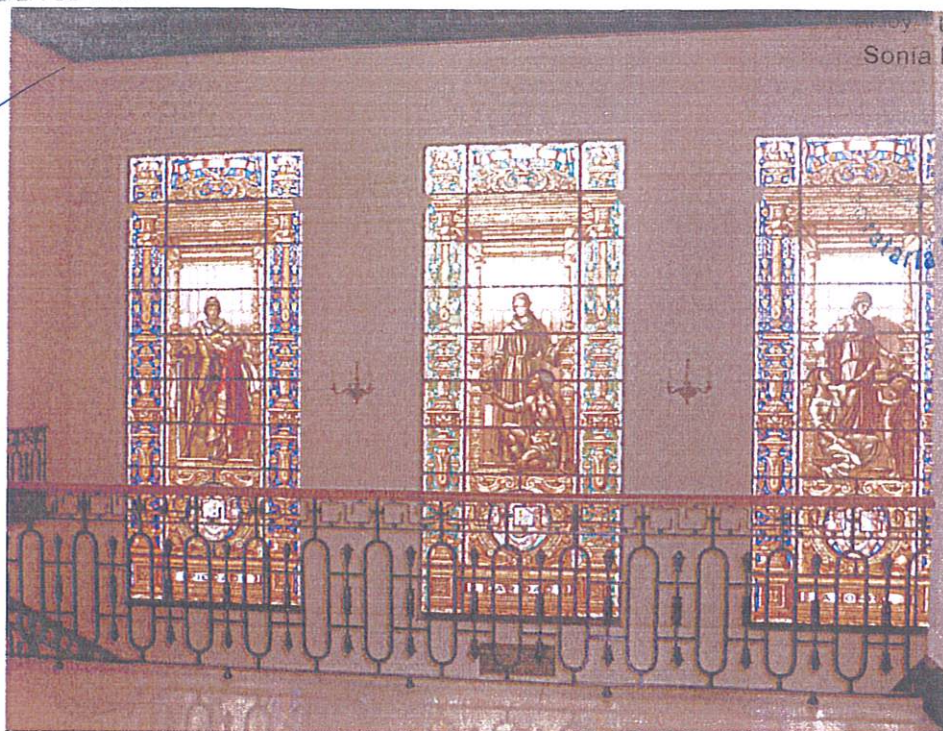
Fotografía nº 15. Detalle de las vidrieras del vestíbulo principal, vistas desde el vestíbulo de la planta primera.

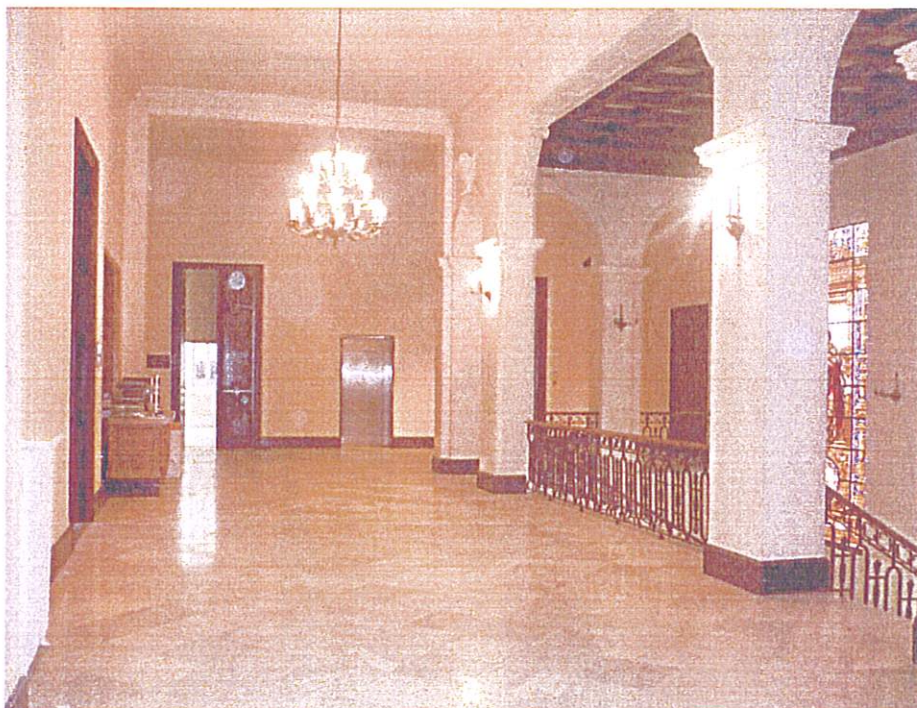
Fotografía nº 16. Detalle del vestíbulo de la Planta Primera.

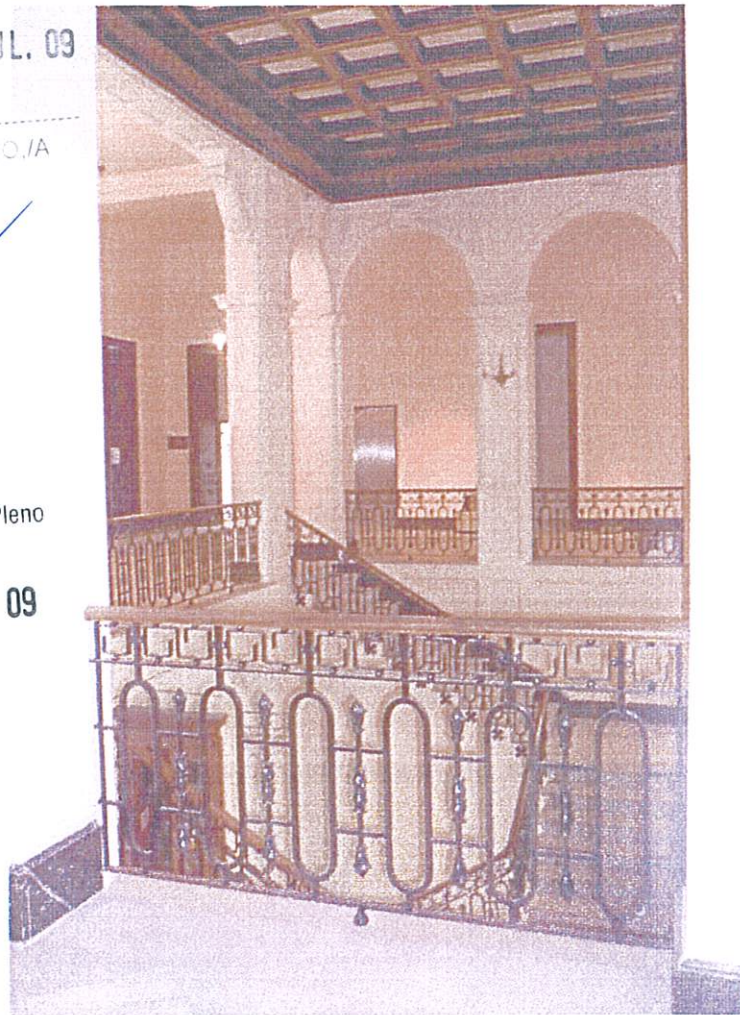
**Fotografía nº 17.** Detalle de la escalera principal desde un extremo del vestíbulo de la Planta Primera.

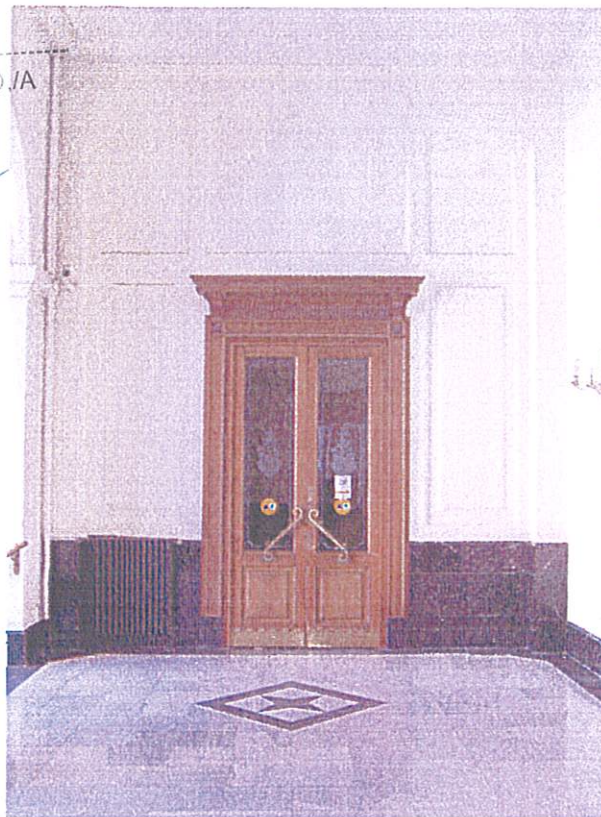
**Fotografía nº 18.** Detalle de puerta del vestíbulo principal Planta Baja.

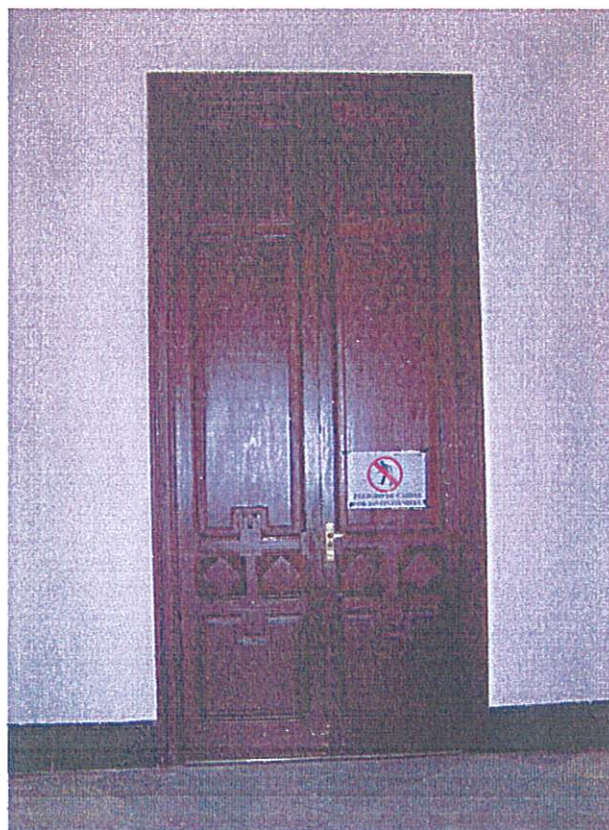
**Fotografía nº 19.** Detalle de puerta de estancia recayente al vestíbulo de la Planta Primera.

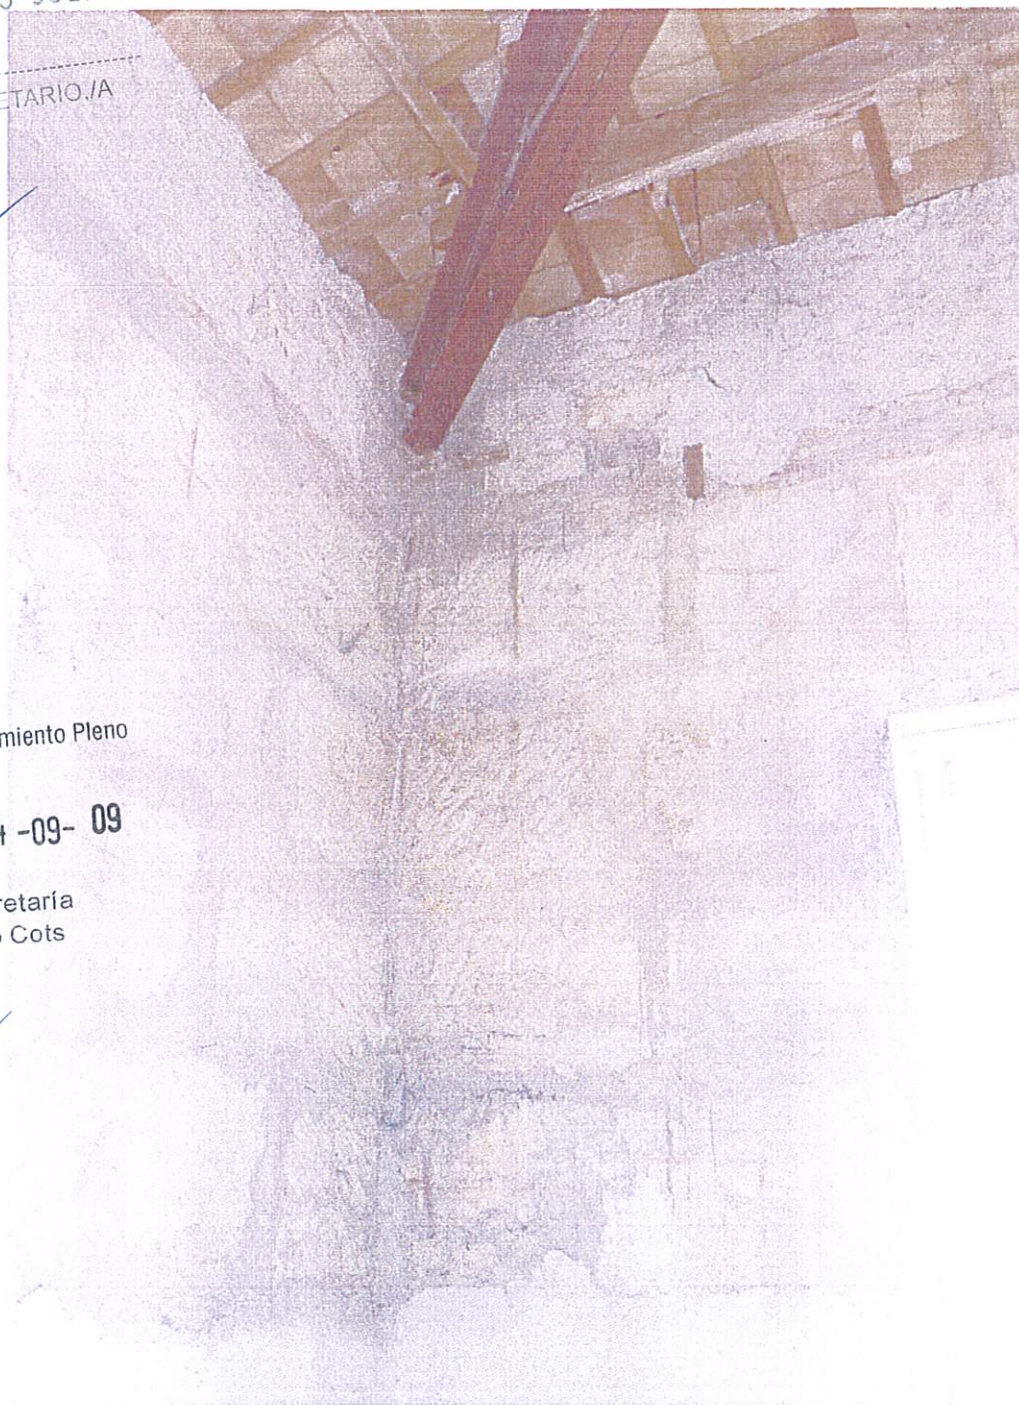
**Fotografía nº 20.** Detalle del interior de la esquina (J. Cantó, B. J. Gallardo) en la planta segunda, con formación del forjado de la cubierta.
