## A3. Fichas PIA actualizadas

### A3.I Itinerario Principal\_ Zona Centro

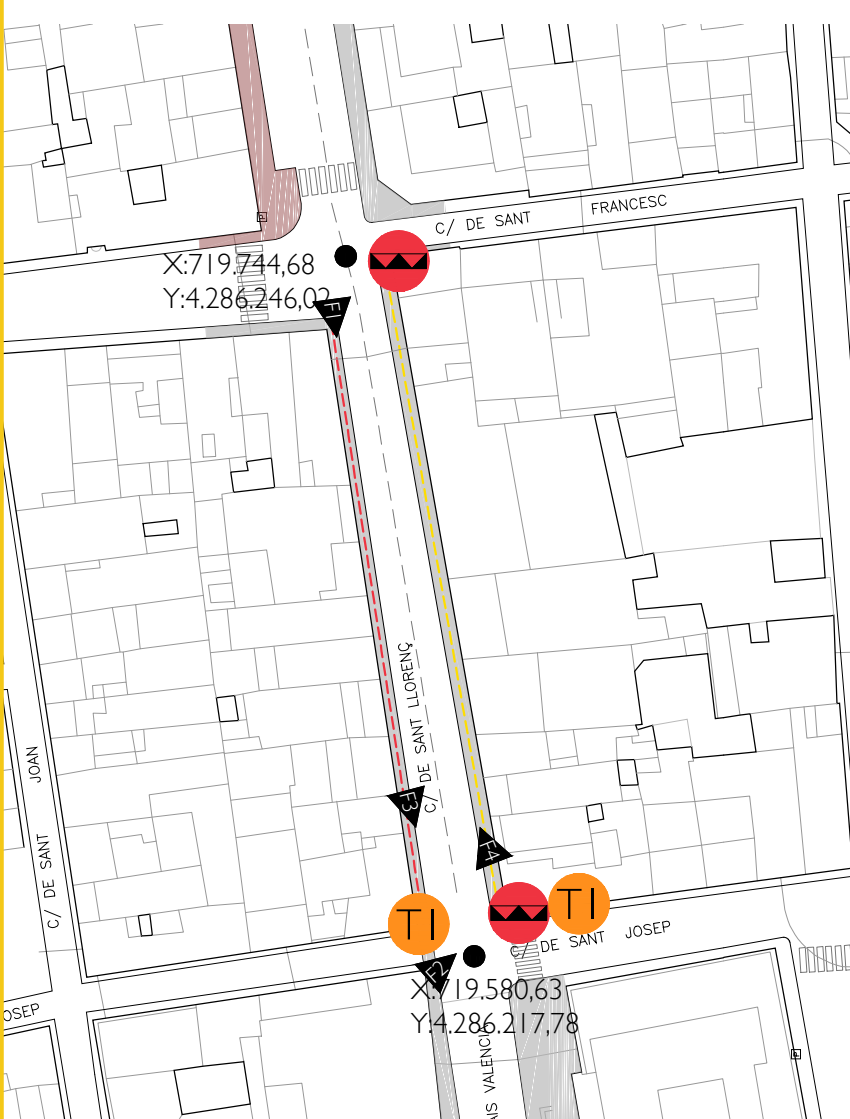
- Pavimento deslizante en mojado.
- Vado de la acera par no accesible.
- Elementos del mobiliario urbano mal ubicados y/o diseñados.

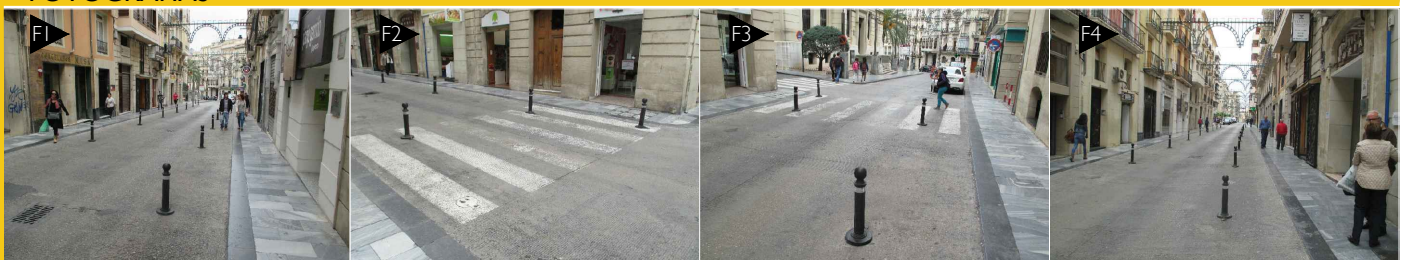
FOTOGRAFÍAS

NO ACCESIBLE

| Ampliación de acera. / Tipo Urbanización: Mármol Centro. |
| Señalización pavimento táctil botones vado al mismo nivel. / Tipo Urbanización: Mármol Centro |
| Señalización pavimento táctil lineal vado al mismo nivel. / Tipo Urbanización: Mármol Centro |
| Tratamiento superficial antideslizante |

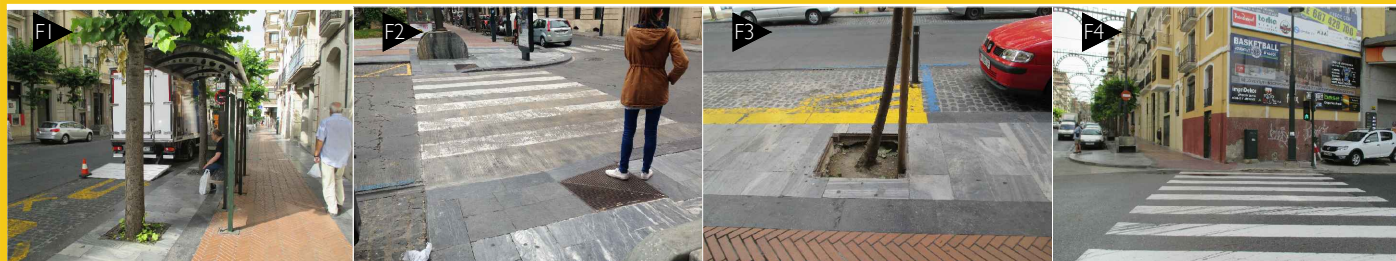
## FOTOGRAFÍAS

El segundo tramo de la calle Pa s Valenci  presenta las deficiencias m s importantes en los vados peatonales y algunos elementos del mobiliario urbano.

Intervenci n PUNTUAL de adecuaci n de vados peatonales y sustituci n/modificaci n de elementos urbanos deficientes.

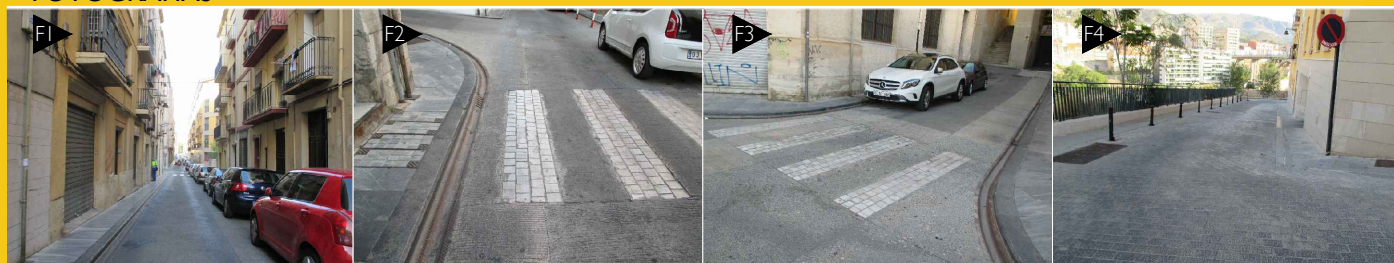
## FOTOGRAFÍAS

| CONCLUSIONES |
|---|
| <p>La C/ Sant Jaume no cumple con los anchos mínimos de aceras, por tanto es INACCESIBLE.</p> <p>Hacer accesible esta calle implica su reurbanización.</p> |

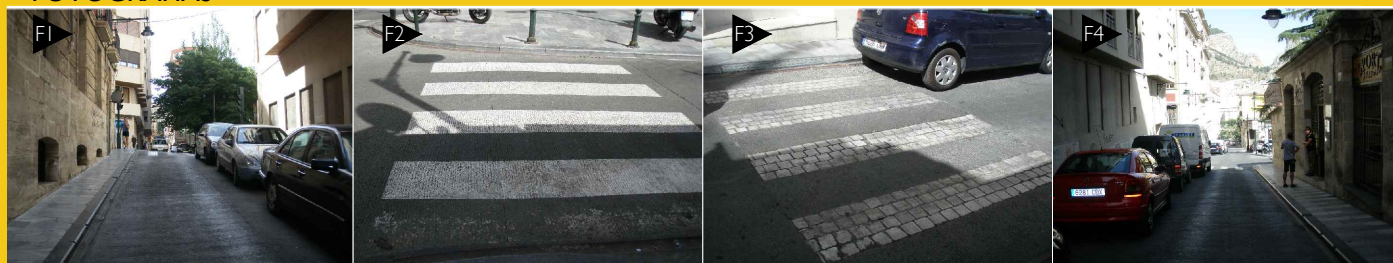
## FOTOGRAFÍAS

- Los anchos libres de las aceras no alcanzan el mínimo establecido.
- Vados peatonales mal diseñados y/o inexistentes.
- Elementos urbanos con deficiencias..

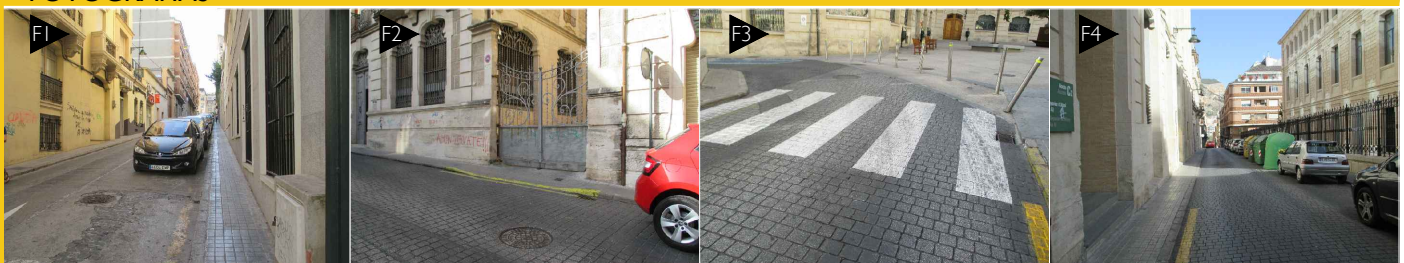
## FOTOGRAFÍAS

Las deficiencias que presenta la C/ Joan de Joanes no se pueden subsanar de manera puntual dado que implica la ampliación de toda la acera y, por tanto, la reurbanización de toda la calle.

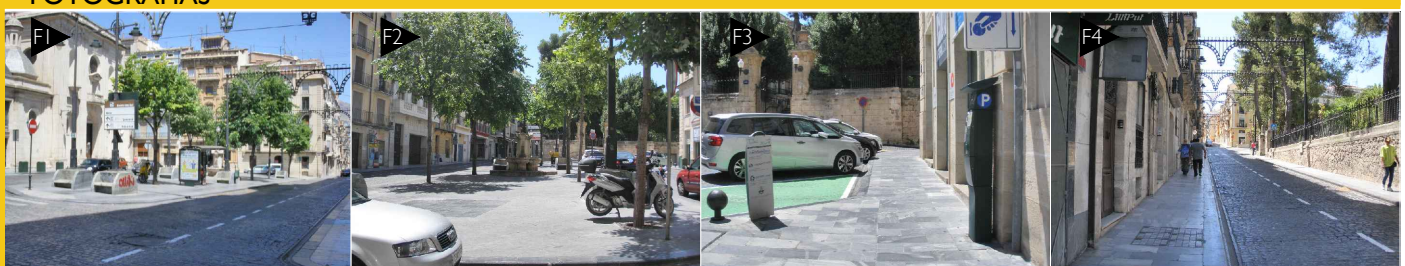
## FOTOGRAFÍAS

El segundo tramo de la C/ Sant Nicolau presenta un nivel de accesibilidad practicable, pero el ancho de la calle y la condición de disponer de dos carriles en la calzada hace que la solución sea plantear una plataforma única que elimine las deficiencias, aportando un espacio urbano compartido.

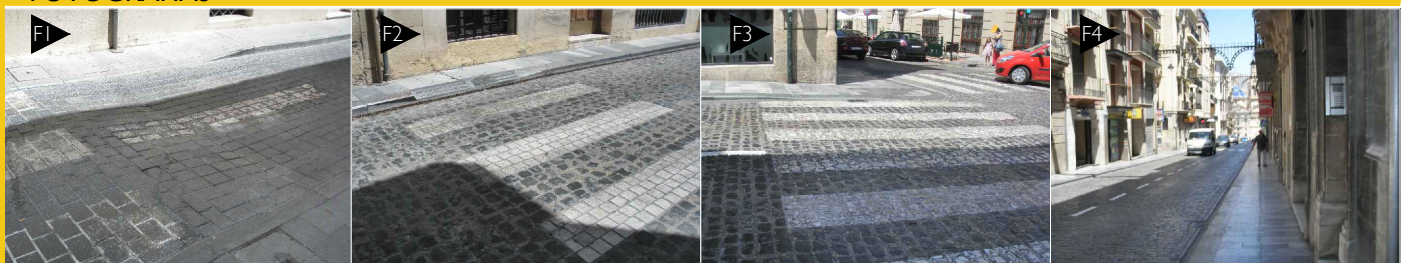
## FOTOGRAFÍAS

El tercer tramo de la C/ Sant Nicolau presenta un nivel de accesibilidad practicable, pero el ancho de la calle y la condición de disponer de dos carriles en la calzada hace que la solución sea plantear una plataforma única que elimine las deficiencias, aportando un espacio urbano compartido.

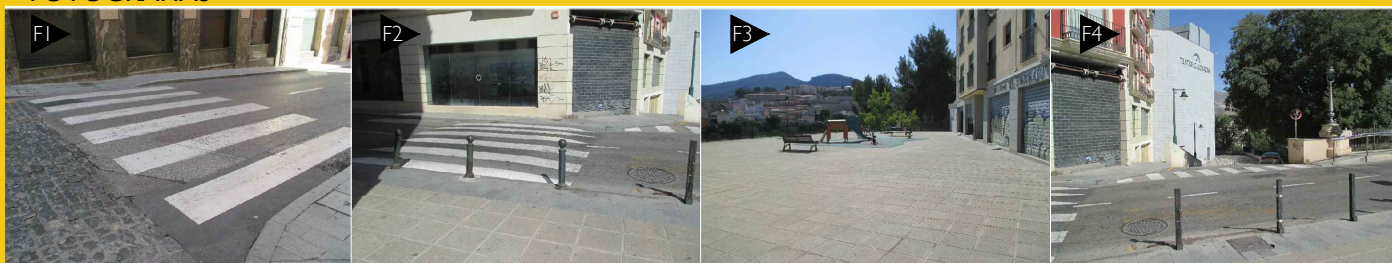
## FOTOGRAFÍAS

- Los anchos libres de las aceras no alcanzan el mínimo establecido.
- Vados peatonales mal diseñados y/o inexistentes.
- Elementos urbanos con deficiencias..
