A3. Fichas PIA actualizadas

A3.2 Itinerario Principal_ Zona Santa Rosa

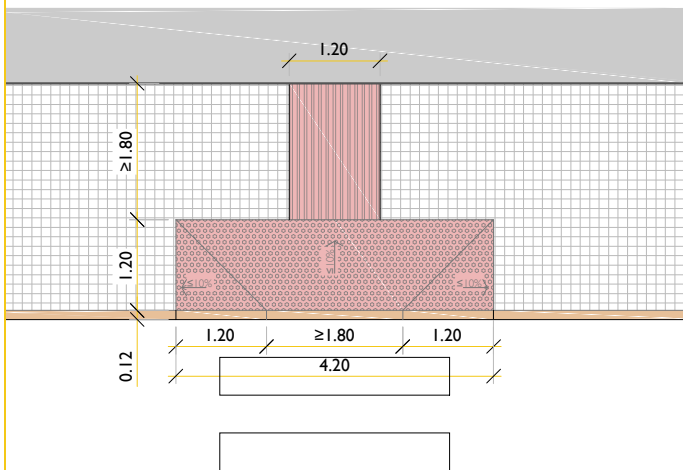
ADECUACIÓN VADO PEATONAL BALDOSA HIDRÁULICA

El Puente de María Cristina tiene un itinerario, que por el ancho libre es accesible, no obstante, el elemento de protección con la calzada con cumple con la altura mínima y además se encuentra muy deteriorado. Es por ello que se considera una actuación PRIORITARIA.

Desmontaje barrera de protección de 60 cm de altura.
Barrera de protección de 90 cm de altura.
Adecuación señalización vado peatonal.
Desplazamiento y modificación de semáforo

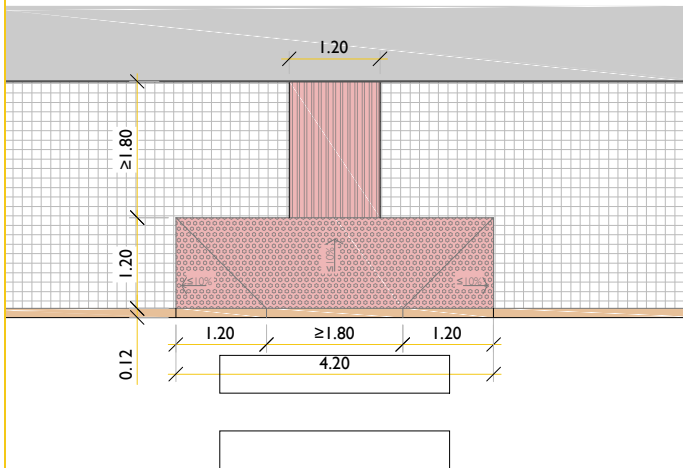
VADO PEATONAL

El primer tramo de la C/ Els Alçamora, coincidiendo con el Parque de Cervantes, cuenta con una única acera que es accesible en lo que se refiere al ancho libre de la acera. Incluso la mayor parte de los vados peatonales están adaptados, pero no bien señalizados. Algunos elementos urbanos mal ubicados y/o diseñados hacen que el itinerario no sea totalmente accesible. Los alcorques no se encuentran protegidos.

Adecuación vado peatonal en esquina con aparcamiento.
Señalización vado pavimento táctil.
Pavimento drenante para relleno de alcorque.
Modificación de señal de tráfico y elementos publicitarios.
Desplazamiento y modificación de semáforo.
Desplazamiento / Ajuste altura boca de papelera.
Desmontaje y montaje de señal de tráfico o elemento informativo.
Desplazamiento de reja/imbornal.
Adecuación rasante marco imbornal.

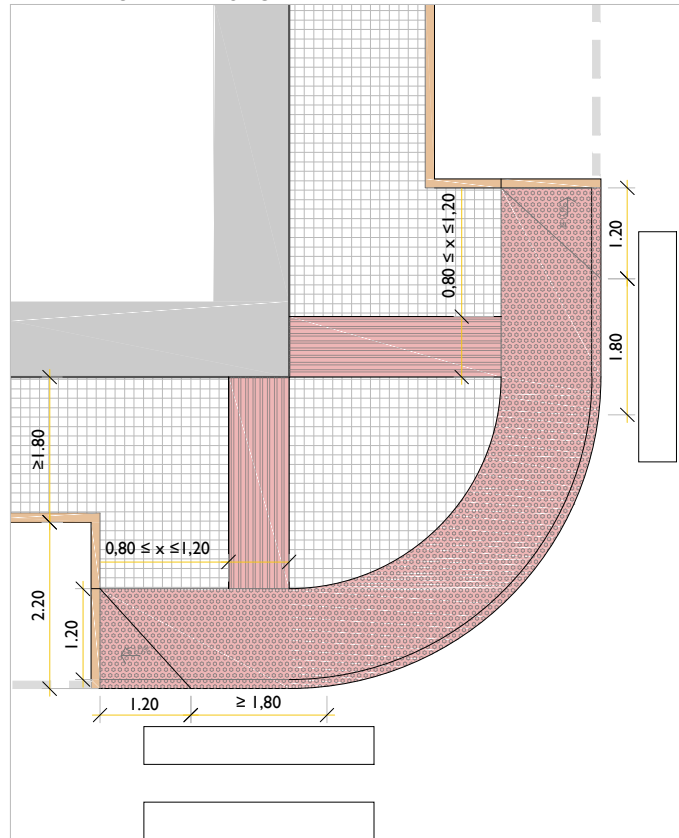
VADO PEATONAL EN ESQUINA CON APARCAMIENTO

El segundo tramo de la C/ Els Alçamora, cuenta con anchos suficientes en ambas aceras. Es la calle Alcoleja la que presenta un itinerario inaccesible dado que el ancho de sus aceras es inferior a 1,20 m.

Ampliación de acera 1 m.
Adecuación vado peatonal en esquina con aparcamiento.
Adecuación vado peatonal con aparcamiento.
Pavimento drenante para relleno de alcorque.
Modificación de señal de tráfico y elementos publicitarios.
Desplazamiento y modificación de semáforo.
Desplazamiento / Ajuste altura boca de papelera.
Desplazamiento de reja/imbornal.
Modificación mostrador kiosco.
Desmontaje y montaje de señal de tráfico o elemento informativo.
Sustitución parquímetro
Desmontaje y montaje bolardo
Adecuación vado vehicular.

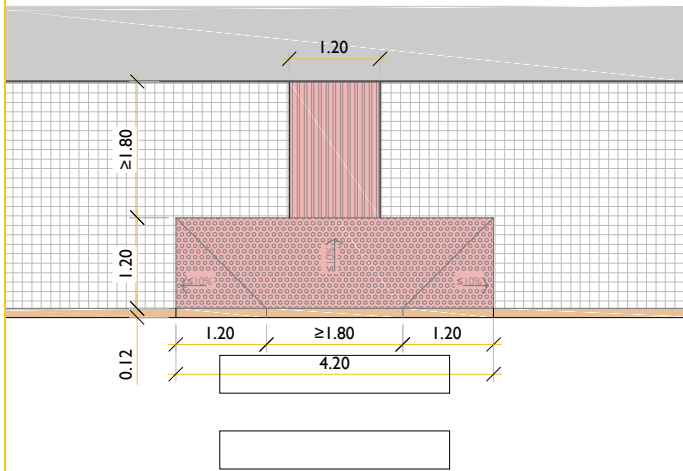
VADO PEATONAL BALDOSA HIDRÁULICA

El Pont de Sant Roc cuenta con unos anchos de acera suficientes, sin embargo el elemento de protección con la calzada presenta deficiencias, tanto por su altura como por su estado de conservación. Además existen vados peatonales mal diseñados y/o inexistentes.

Desmontaje barrera de protección de 60 cm de altura.
Barrera de protección de 90 cm de altura.
Adecuación vado peatonal.
Adecuación vado peatonal en esquina con aparcamiento.
Adecuación señalización vado peatonal.
Desplazamiento y modificación de semáforo
Desplazamiento / Ajuste altura boca de papelera.
Modificación de señal de tráfico y elementos publicitarios.
Desplazamiento de reja/imbornal.
Adec rasante marco imbornal 530x235
Señalización pavimento táctil en rampa y/o escalera.
Vado elevado.

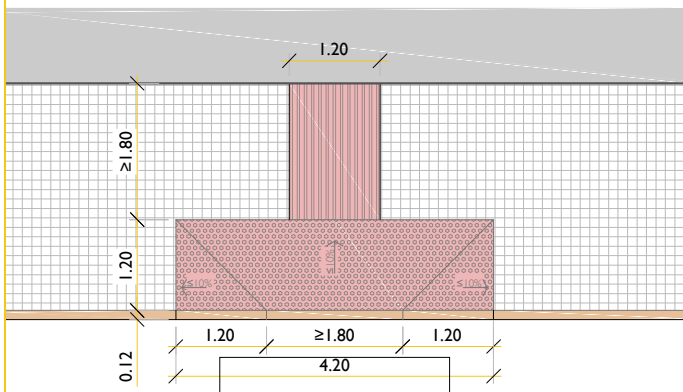
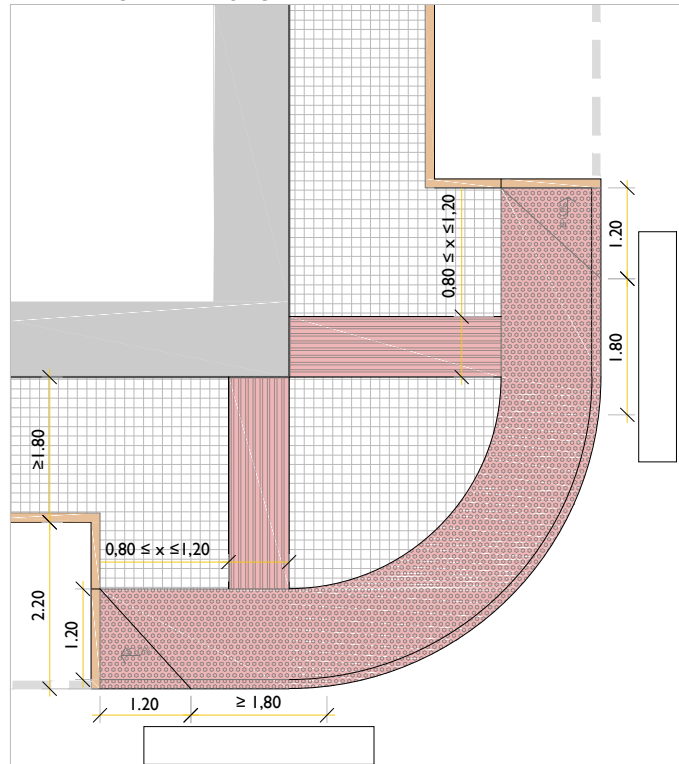
VADO PEATONAL EN ESQUINA CON APARCAMIENTO

El cuarto tramo de la C/ Santa Rosa es ACCESIBLE CONVERTIBLE, incluso los vados peatonales están adaptados, pero mal señalizados y/o ubicados. Algunos elementos urbanos mal ubicados y/o diseñados hacen que el itinerario no sea totalmente accesible. Los alcorques no se encuentran protegidos.

Adecuación vado peatonal con aparcamiento.	
Desplazamiento de vado peatonal con aparcamiento.	
Modificación de señal de tráfico y elementos publicitarios.	
Pavimento drenante para relleno de alcorque.	
Modificación de semáforo	
Desplazamiento y modificación de semáforo.	
Desplazamiento / Ajuste altura boca de papelera.	
Desmontaje y montaje bolardo	
Adecuación vado vehicular.	
Modificación mostrador kiosco.	
TRANSPORTE	
Desplazamiento marquesina para autobús.	
Señalización plaza aparcamiento reservada.

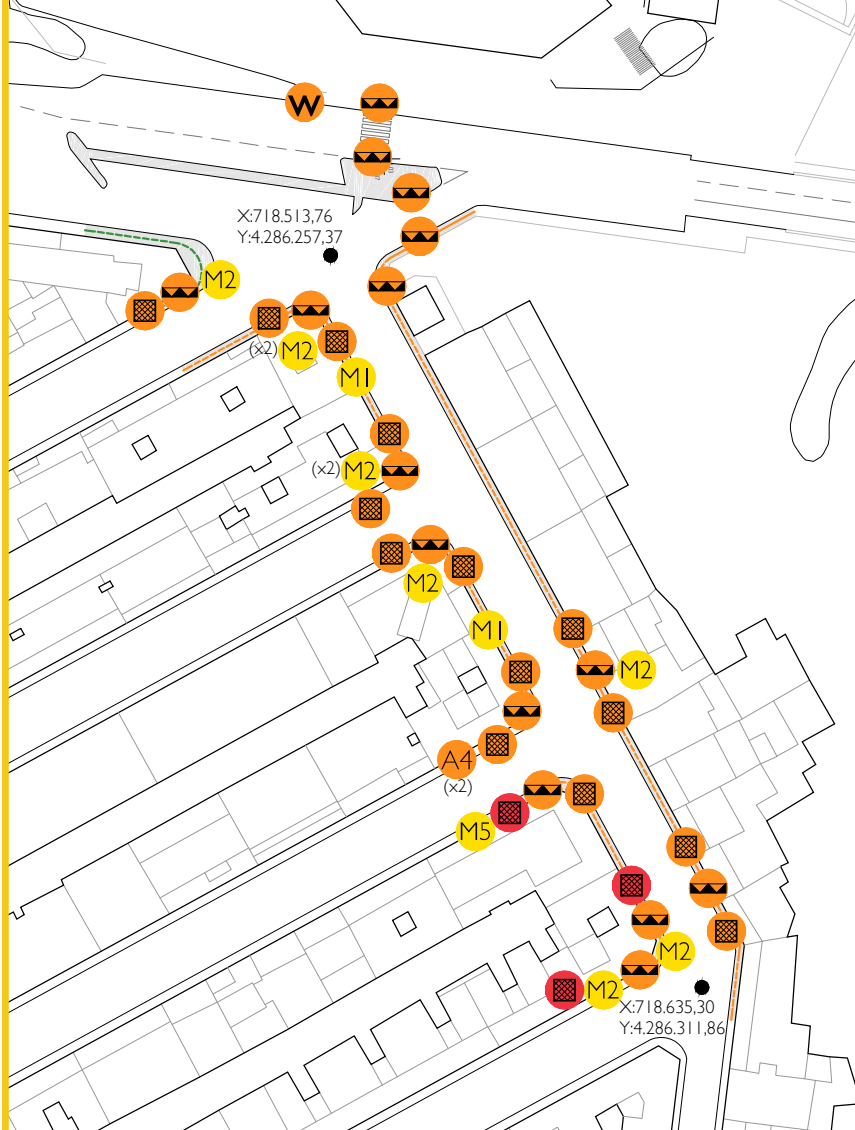
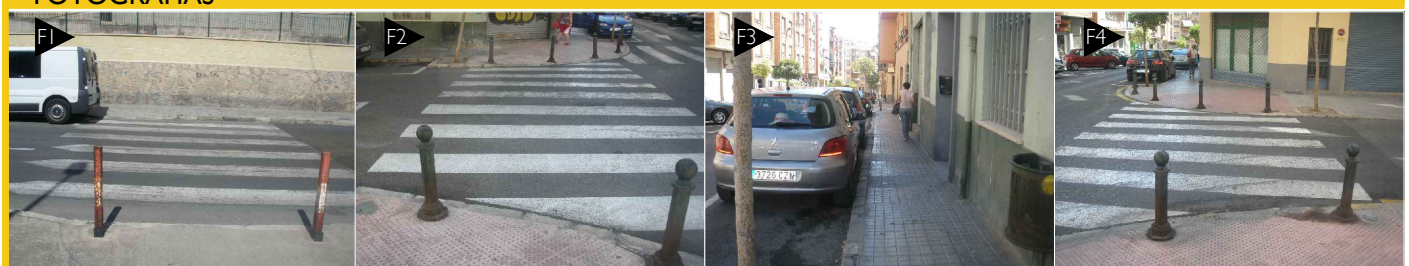
- Anchos de calles no cumplen el ancho mínimo.
- Vados peatonales mal diseñado.
- Elementos urbanos mal ubicados y/o diseñados.

La C/ Miracolosa no es accesible debido a que los anchos actuales de las aceras no alcanzan el 1,80m. Para mejorar su nivel de accesibilidad se propone la ampliación de las aceras y la correcta adecuación de los pasos peatonales existentes.

Ampliación de 0,5 m de acera en ambos lados.
Señalización de vado peatonal en esquina.
Señalización de vado peatonal.
Adecuación vado vehicular.
Desplazamiento / Ajuste altura boca de papelera.
Desmontaje y montaje bolardo
Pavimento drenante para relleno de alcorque.
Desplazamiento alcorque.
Desplazamiento banco.

Intervención GLOBAL de reurbanización para ampliación de aceras y adecuación de vados peatonales.

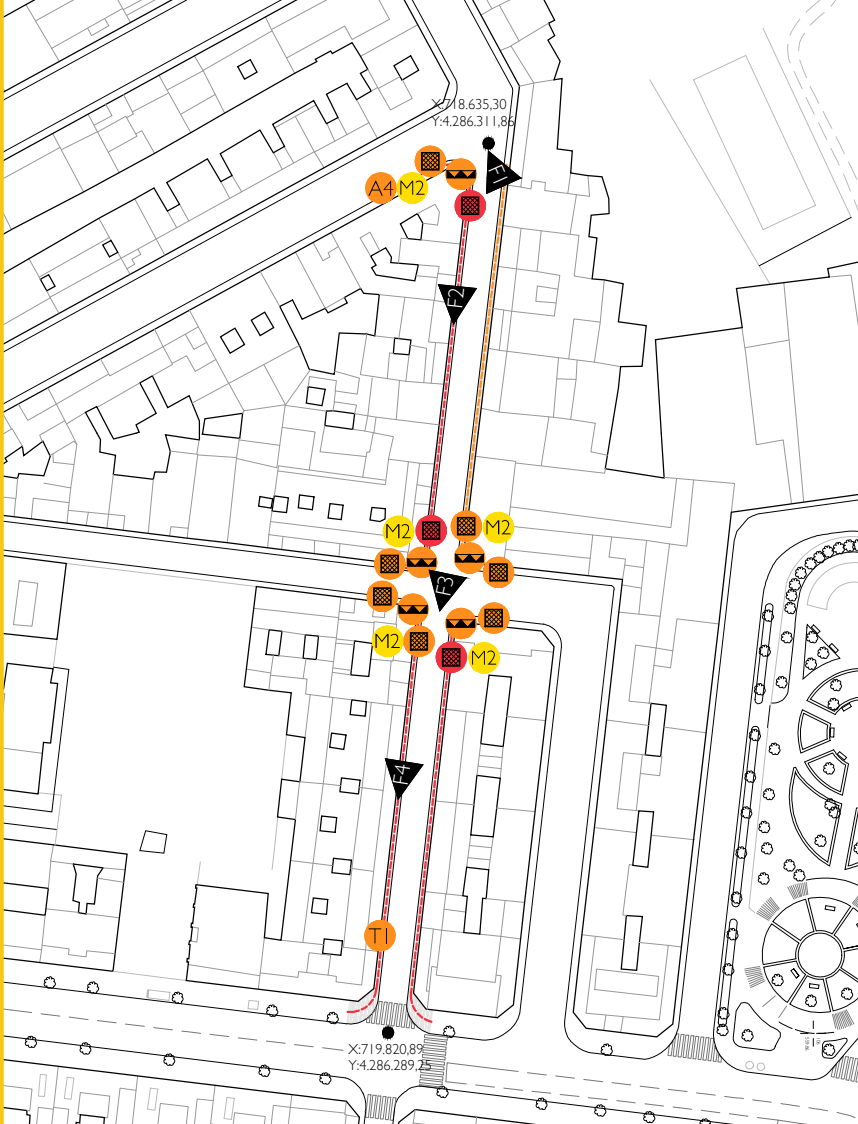
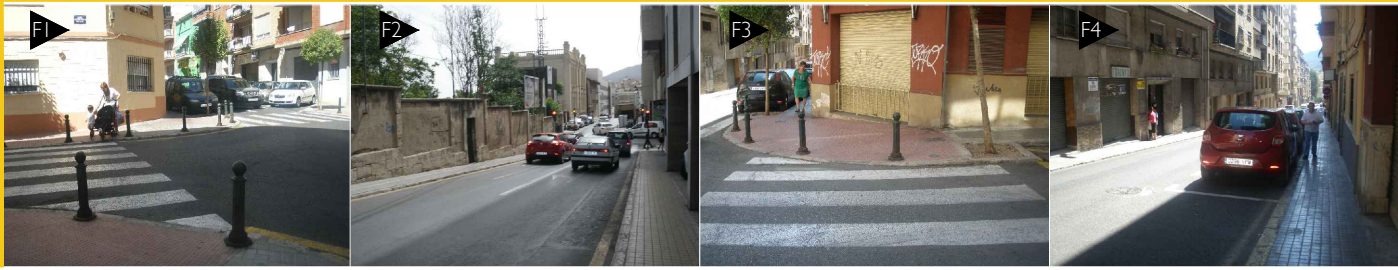
- NO ACCESIBLE**
- No accesible
- A. practicable
- Accesible

- Ampliación de 1m de acera en ambos lados.
- Señalización de vado peatonal en esquina.
- Desplazamiento / Ajuste altura boca de papelera.
- Modificación de señal de tráfico y elementos publicitarios.
- Pavimento drenante para relleno de alcorque.
- Desplazamiento alcorque.

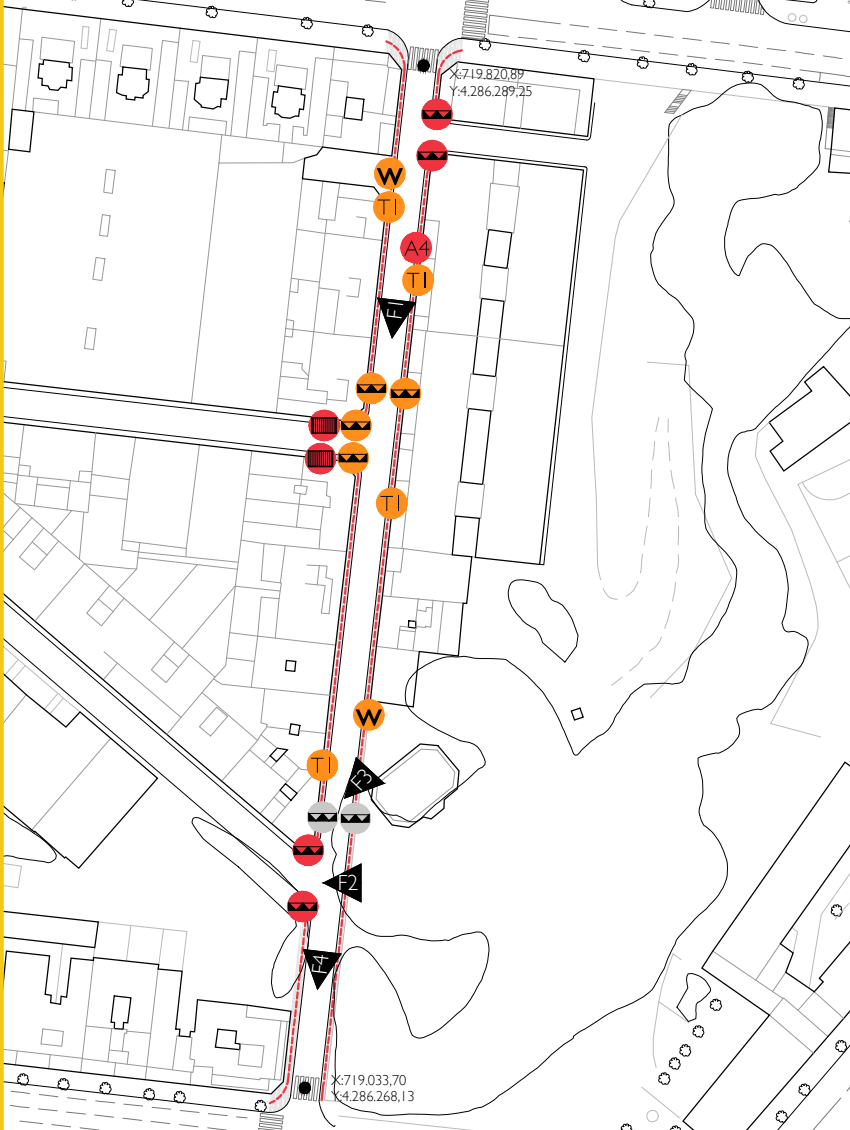
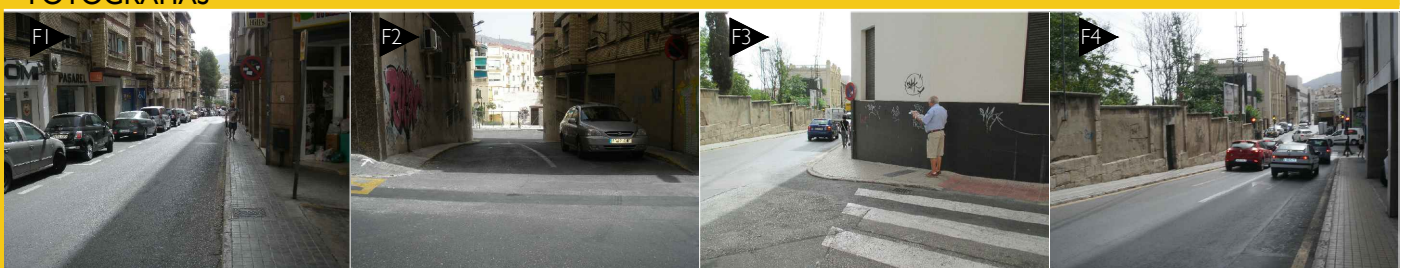
- NO ACCESIBLE**
- No accesible A. practicable Accesible

- Ampliación de 1m de acera en ambos lados.
- Señalización de vado peatonal en esquina.
- Señalización de vado peatonal.
- Modificación de señal de tráfico y elementos publicitarios.
