A3. Fichas PIA actualizadas

A3.3 Itinerario Principal_ Zona Ensanche

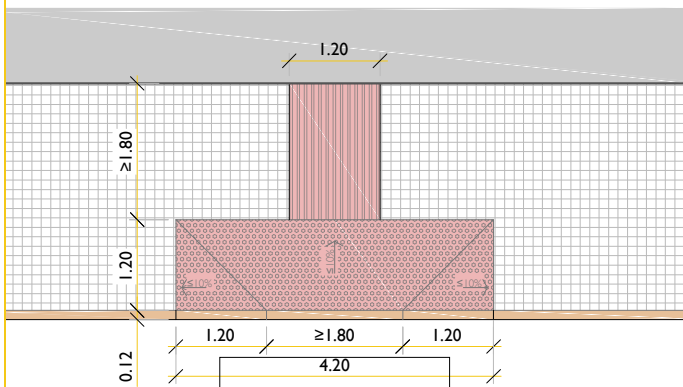
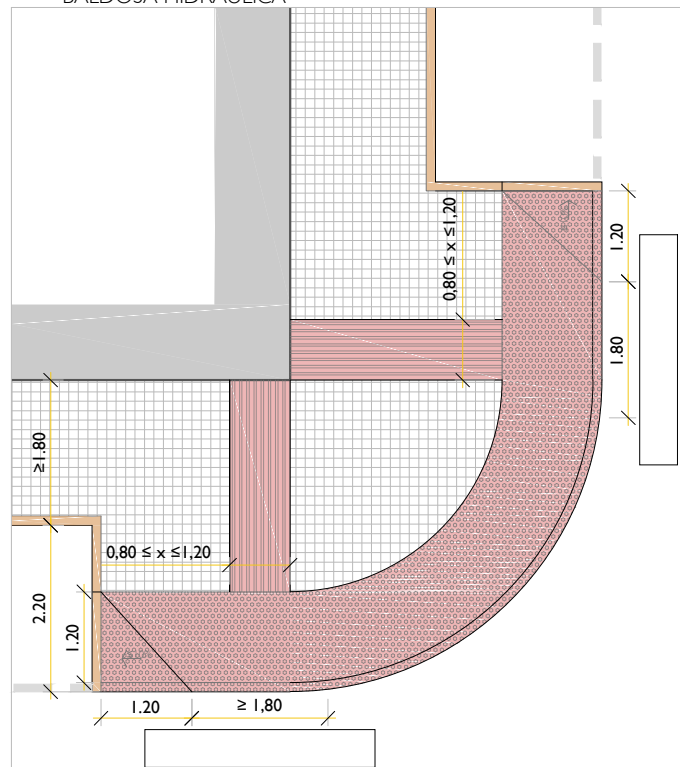
VADO PEATONAL EN ESQUINA CON APARCAMIENTO
BALDOSA HIDRÁULICA

La C/ Víctor Espinós es actualmente ACCESIBLE CONVERTIBLE. Algunos de los vados peatonales están adaptados, pero mal señalizados. Existen elementos urbanos mal ubicados y/o diseñados que hacen que el itinerario no sea totalmente accesible. Los alcorques no se encuentran protegidos.

Adecuación vado peatonal aparcamiento.
Desplazamiento de vado peatonal con aparcamiento.
Modificación de señal de tráfico y elementos publicitarios.
Pavimento drenante para relleno de alcorque.
Modificación de semáforo
Desplazamiento / Ajuste altura boca de papelera.
Desplazamiento de farola.
Sustitución fuente bebedero.

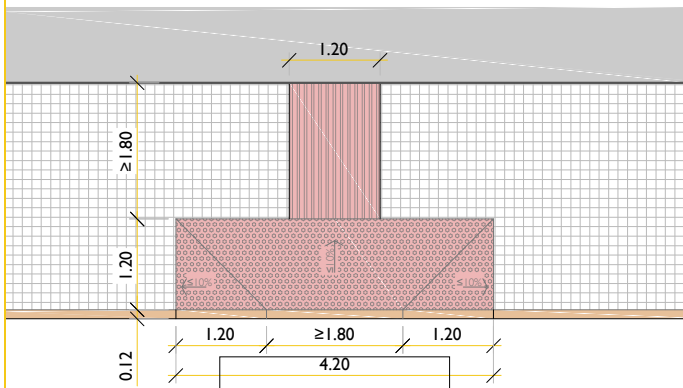
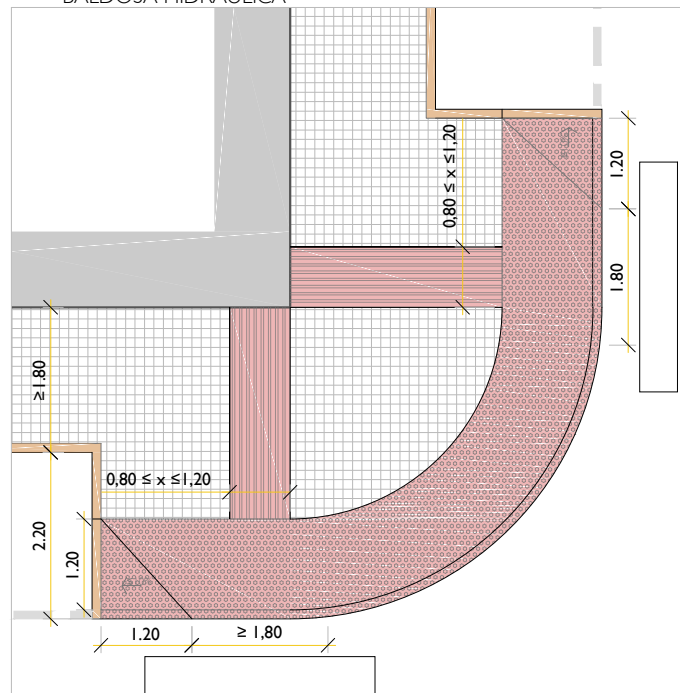
VADO PEATONAL EN ESQUINA CON APARCAMIENTO

- Anchos de calles cumplen las características del itinerario accesible.
- Vados peatonales mal diseñado.
- Elementos urbanos mal ubicados y/o diseñados.

La C/ Francesc Perera cuenta con unos anchos de acera que no alcanzan el 1,20m. Es por ello que se prevé la ampliación de sus aceras, al menos hasta la C/ Perú, donde se ubica la sede local de la Policía Nacional. En la C/ Espronceda encontramos deficiencias en vados peatonales que se encuentran mal señalizados y/o diseñados y elementos urbanos que no cumplen los parámetros mínimos.

Ampliación acera 1m. / Tipo de urbanización: Baldosa hidráulica.
Adecuación vado peatonal esquina con aparcamiento a un lado.
Señalización vado esquina pavimento táctil.
Señalización vado pavimento táctil.
Señalización vado con aparcamiento pavimento táctil.
Adecuación vado peatonal con aparcamiento.
Modificación de señal de tráfico y elementos publicitarios.
Pavimento drenante para relleno de alcorque.
Desplazamiento y modificación de semáforo.
Desplazamiento / Ajuste altura boca de papelera.
Desmontaje y montaje bolardo
Adecuación vado vehicular.
Desplazamiento reja/imbornal.
TRANSPORTE
Desplazamiento plaza aparcamiento reservado.
Sustitución parquímetro.

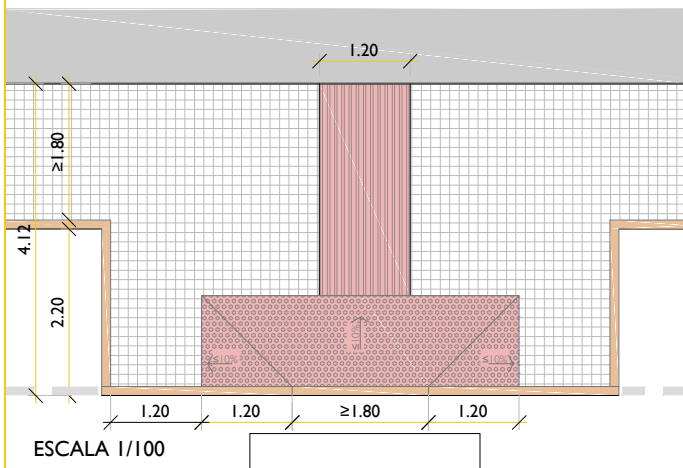
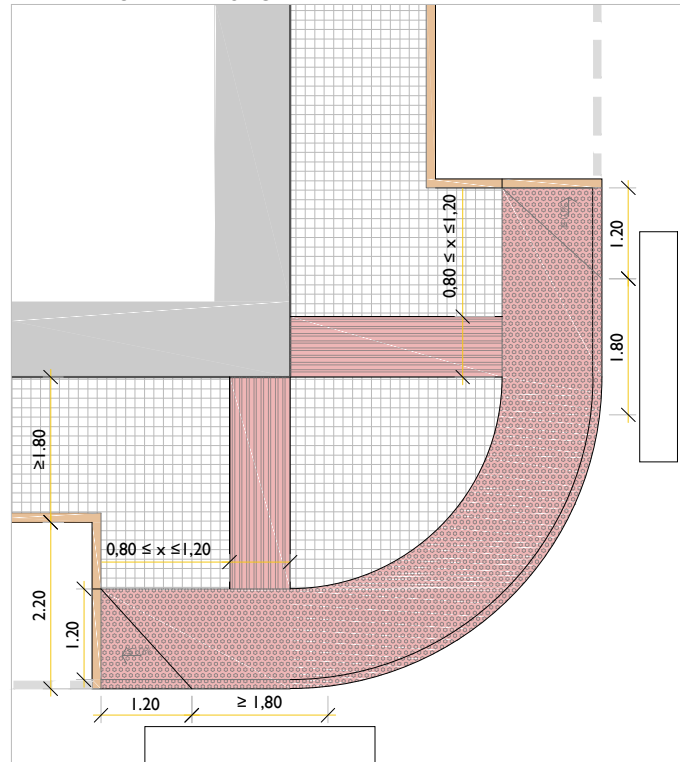
VADO PEATONAL EN ESQUINA CON APARCAMIENTO
BALDOSA HIDRÁULICA

- Anchos de calles cumplen las características del itinerario accesible.
- Vados peatonales mal diseñados.
- Elementos urbanos mal ubicados y/o diseñados.

Adecuación vado peatonal esquina con aparcamiento a un lado.
Adecuación vado peatonal con aparcamiento.
Señalización vado esquina pavimento táctil.
Modificación de señal de tráfico y elementos publicitarios.
Desplazamiento y modificación de semáforo.
Desplazamiento / Ajuste altura boca de papelera.
Desplazamiento reja/imbornal.
Pavimento drenante para relleno de alcorque.
Adecuación rasante marco tapa/imbornal.
Sustitución baran 100 a galv 20x50 c/8ador
Modificación cabina telefónica.
TRANSPORTE
Desplazamiento plaza aparcamiento reservado.
Desplazamiento marquesina para autobús.
Sustitución parquímetro.

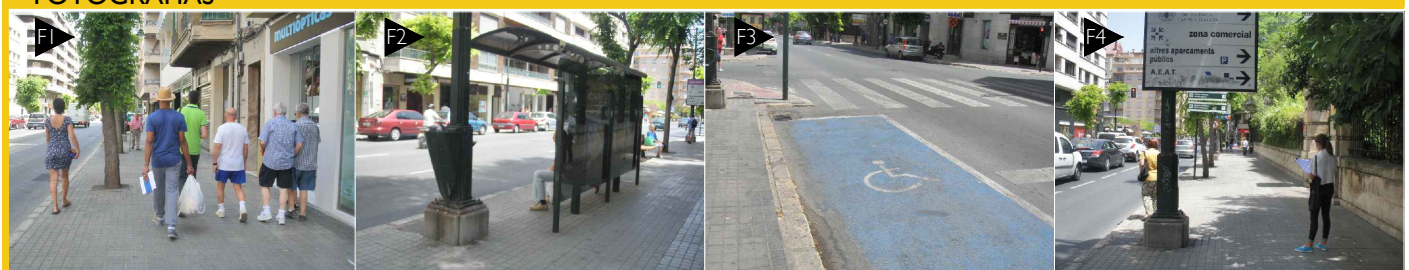
FOTOGRAFÍAS

En la C/ Alameda encontramos deficiencias en vados peatonales que se encuentran mal señalizados y/o diseñados y elementos urbanos que no cumplen los parámetros establecidos por la normativa.

- Adecuación vado peatonal esquina con aparcamiento a un lado.
- Señalización vado esquina pavimento táctil.
- Adecuación vado peatonal con aparcamiento.
- Modificación de señal de tráfico y elementos publicitarios.
- Desplazamiento y modificación de semáforo.
- Desplazamiento / Ajuste altura boca de papelera.
- Desplazamiento reja/imbornal.
- Pavimento drenante para relleno de alcorque.
- Modificación mostrador kiosco.
- Desmontaje y montaje de señal de tráfico o elemento informativo.
- Eliminación vado vehicular.

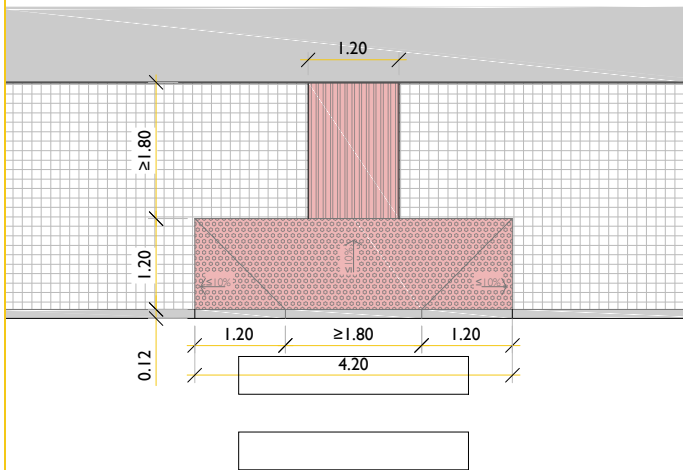
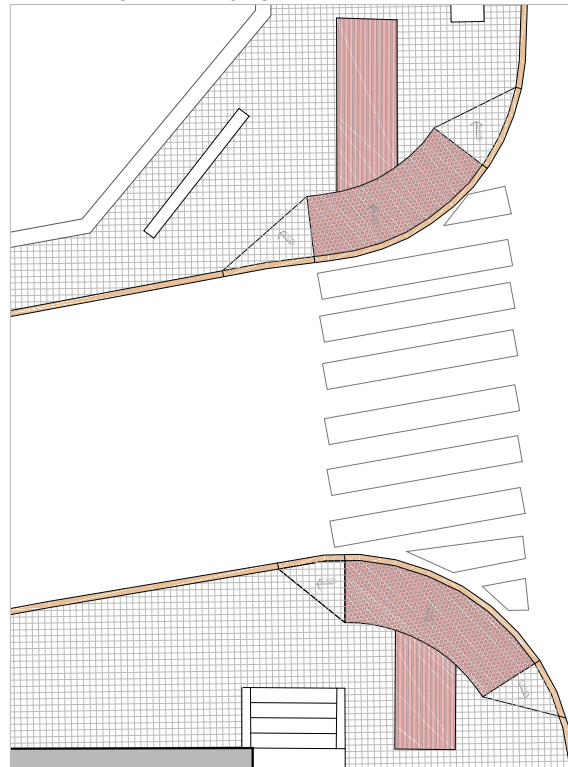
CRUCE C/ PONT DE SANT JORDI CON C/ DR. SEMPERE
BALDOSA HIDRÁULICA

En la C/ del Pont de Sant Jordi existen deficiencias en la adecuación de los vados peatonales, sobretodo en los correspondientes al cruce con la calle Dr. Sempere. Dado que son deficiencias puntuales se considera que la calle tiene un nivel de accesibilidad ACCESIBLE CONVERTIBLE.

- Ampliación 0,5 m de acera.
- Adecuación de vado en esquina con aparcamiento a un lado.
Tipo Urbanización: Baldosa Hidráulica
- Adecuación de vado en esquina sin aparcamiento.
Tipo Urbanización: Baldosa Hidráulica
- Adecuación de vado sin aparcamiento.
Tipo Urbanización: Baldosa Hidráulica
- Pavimento drenante para relleno de alcorque.
- Desplazamiento / Ajuste altura boca de papelera.
- Desplazamiento y modificación de semáforo
- Desplazamiento de farola.
- Modificación de señal de tráfico y elementos publicitarios.
- Modificación mostrador kiosco.

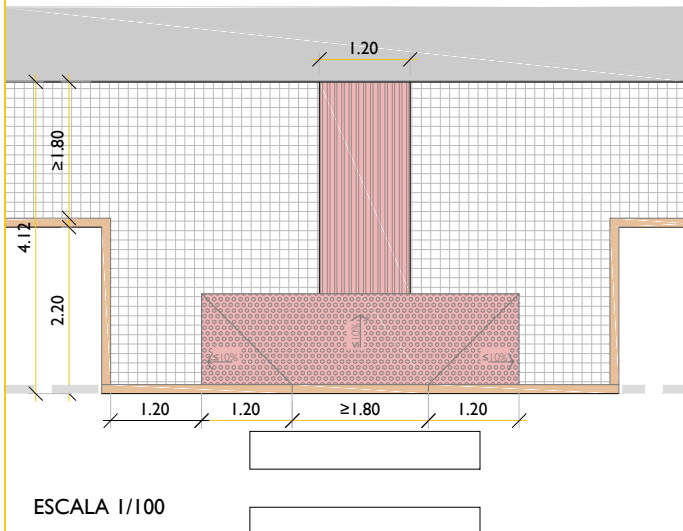
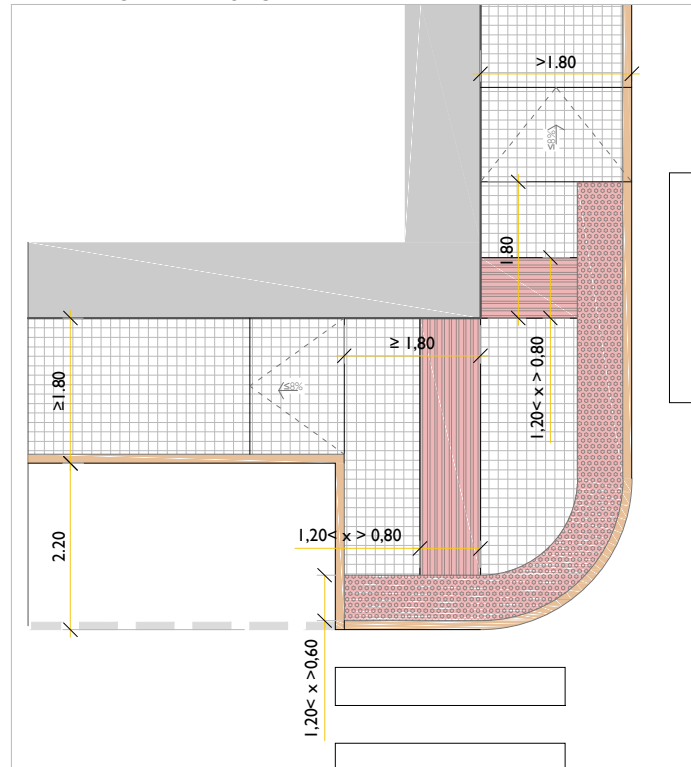
VADO PEATONAL EN ESQUINA CON APARCAMIENTO
BALDOSA HIDRÁULICA

En el tramo superior de la C/ Isabel la Católica existen deficiencias importantes en vados peatonales dado que la gran mayoría no cuenta con la adecuación necesaria.

Adecuación vado peatonal.
Adecuación vado peatonal con aparcamiento.
Adecuación vado peatonal esquina con aparcamiento a un lado.
Adecuación vado peatonal esquina.
Señalización vado esquina pavimento táctil.
Modificación de señal de tráfico y elementos publicitarios.
Adecuación vado vehicular.
Desplazamiento reja/imbornal.

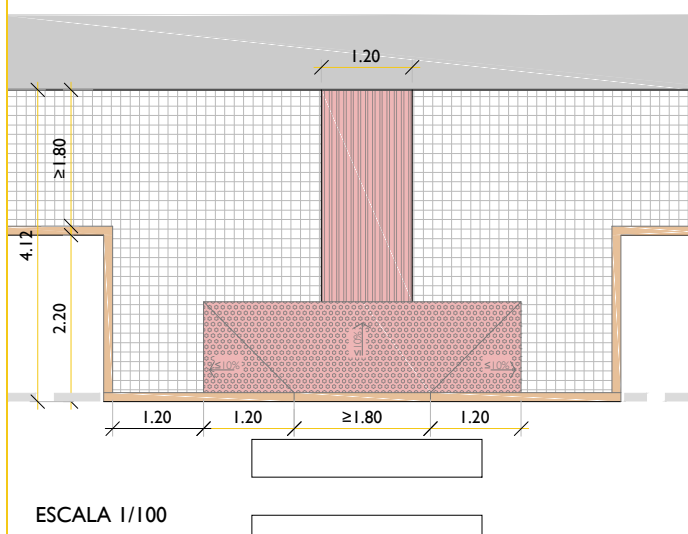
La intervención a realizar para la mejora de la accesibilidad se considera NO NECESARIA dado que se trata de una urbanización reciente y las deficiencias no se consideran prioritarias.

Adecuación señalización de vado peatonal.
Adecuación de vado peatonal en esquina con aparcamiento.
Pavimento drenante para relleno de alcorque.
Desplazamiento y modificación de semáforo
Modificación de señal de tráfico y elementos publicitarios.
Desplazamiento reja/imbornal.
