A3. Fichas PIA actualizadas

A3.4 Itinerario Principal_ Zona Norte

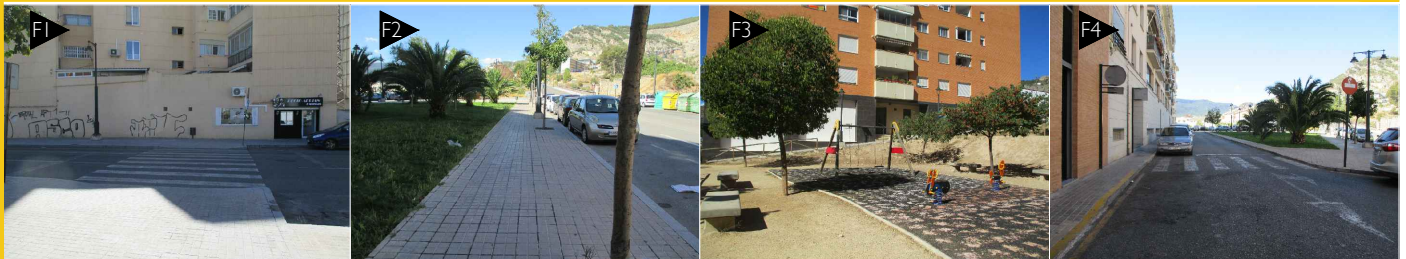
FOTOGRAFÍAS

La intervención a realizar para la mejora de la accesibilidad se considera MODERADA dado que existen vados sin adecuar, deficiencia que se considera prioritaria.

- Adecuación de vado peatonal en esquina con aparcamiento.
- Señalización pavimento táctil en vado peatonal con aparcamiento.
- Adecuación de vado peatonal con aparcamiento.
- Adecuación de vado vehicular.
- Modificación de señal de tráfico y elementos publicitarios.
- Pavimento drenante para relleno de alcorque.

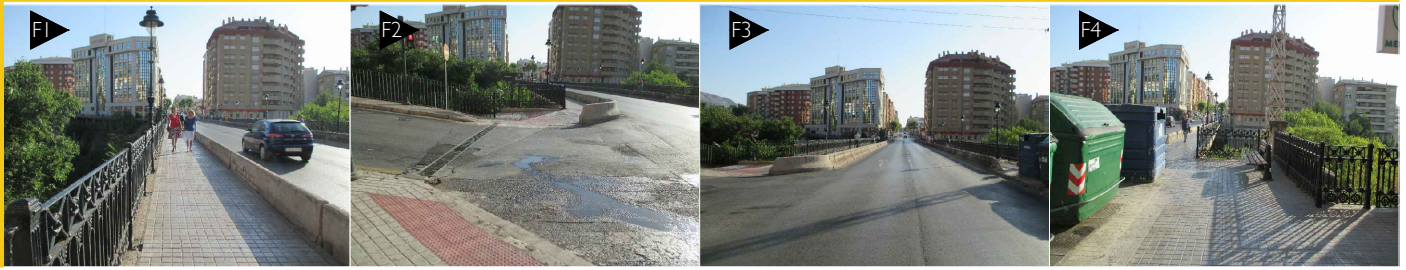
FOTOGRAFÍAS

El Pont de la Petxina cuenta con un nivel de accesibilidad actual ACCESIBLE CONVERTIBLE ya que el ancho libre de las aceras es suficiente. La única deficiencia encontrada es el mal diseño de sus elementos de protección que no llegan a la altura establecida por la normativa.

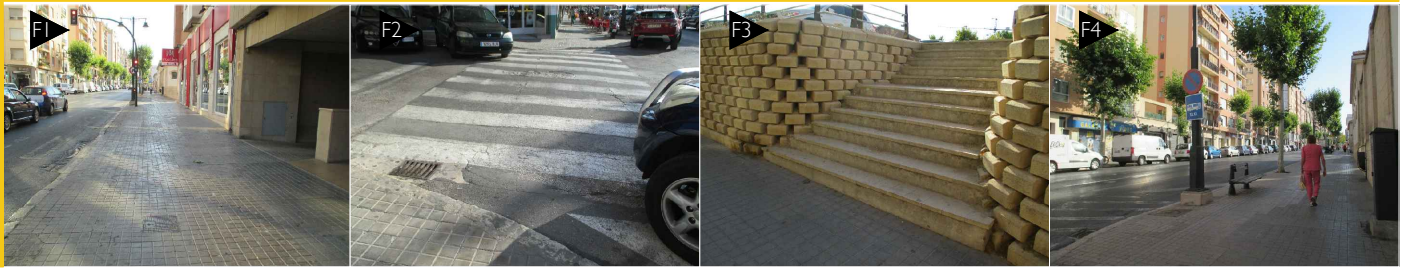
FOTOGRAFÍAS

El primer tramo de la Avenida Juan Gil Albert cuenta actualmente con un nivel de accesibilidad ACCESIBLE CONVERTIBLE, dado que las deficiencias que se encuentran son puntuales en vados y elementos urbanos.

- Adecuación vado peatonal esquina con aparcamiento a un lado.
- Adecuación vado peatonal con aparcamiento.
- Adecuación vado vehicular. Tipo de urbanización: Baldosa hidráulica.
- Señalización tacto-visual en escalera.
- Instalación de barandilla lateral en escalera.
- Modificación de señal de tráfico y elementos publicitarios.
- Desplazamiento y modificación de semáforo.
- Desplazamiento / Ajuste altura boca de papelera.
- Pavimento drenante para relleno de alcorque.
- Modificación buzón de correos.

La mejora de la accesibilidad de esta tramo implica la adecuación de los vados mal diseñados y/o ubicados y la modificación y/o sustitución de aquellos elementos urbanos que presentan deficiencias. En la escalera de la Plaza Al-Azraq se contempla únicamente la señalización táctil y la instalación de barandillas, dado que es un espacio urbano pendiente de desarrollar. Dichas actuaciones se consideran de prioridad MODERADA.

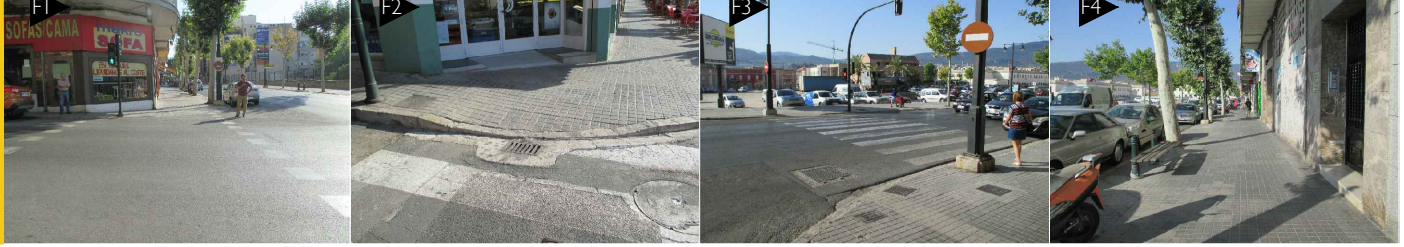
FOTOGRAFÍAS

El segundo tramo de la Avenida Juan Gil Albert cuenta actualmente con un nivel de accesibilidad ACCESIBLE CONVERTIBLE, dado que las deficiencias que se encuentran son puntuales en vados y elementos urbanos.

Adecuación vado peatonal esquina con aparcamiento a un lado.
Adecuación vado peatonal con aparcamiento.
Desplazamiento reja/imbornal.
Modificación de señal de tráfico y elementos publicitarios.
Desplazamiento y modificación de semáforo.
Desplazamiento / Ajuste altura boca de papelera.
Pavimento drenante para relleno de alcorque.

La mejora de la accesibilidad de este tramo implica la adecuación de los vados mal diseñados y/o ubicados y la modificación y/o sustitución de aquellos elementos urbanos que presentan deficiencias. Dichas actuaciones se consideran de prioridad MODERADA.

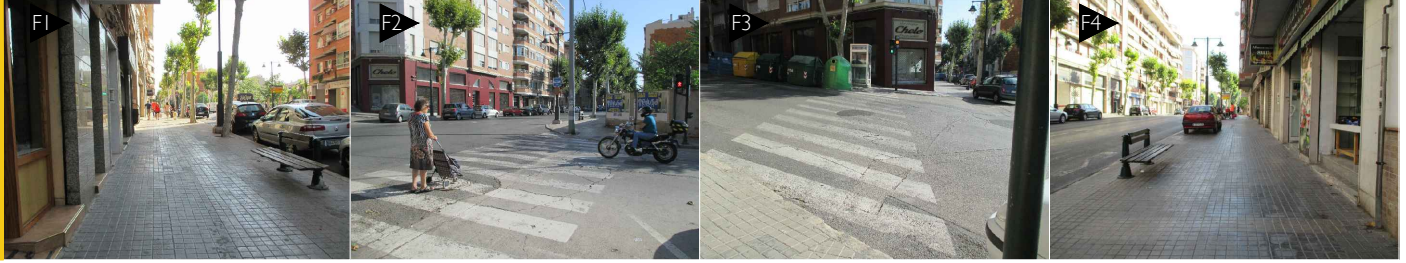
FOTOGRAFÍAS

El tercer tramo de la Avenida Juan Gil Albert cuenta actualmente con un nivel de accesibilidad ACCESIBLE CONVERTIBLE, dado que las deficiencias que se encuentran son puntuales en vados y elementos urbanos.

- Adecuación vado peatonal esquina con aparcamiento a un lado.
- Adecuación vado peatonal con aparcamiento.
- Adecuación vado vehicular. Tipo de urbanización: Baldosa hidráulica.
- Desplazamiento reja/imbornal.
- Adec rasante marco imbornal 530x235
- Modificación de señal de tráfico y elementos publicitarios.
- Desmontaje y montaje de señal de tráfico o elemento informativo.
- Desplazamiento y modificación de semáforo.
- Desplazamiento / Ajuste altura boca de papelera.
- Pavimento drenante para relleno de alcorque.
- Modificación cabina telefónica.

La mejora de la accesibilidad de esta tramo implica la adecuación de los vados mal diseñados y/o ubicados y la modificación y/o sustitución de aquellos elementos urbanos que presentan deficiencias. Dichas actuaciones se consideran de prioridad MODERADA.

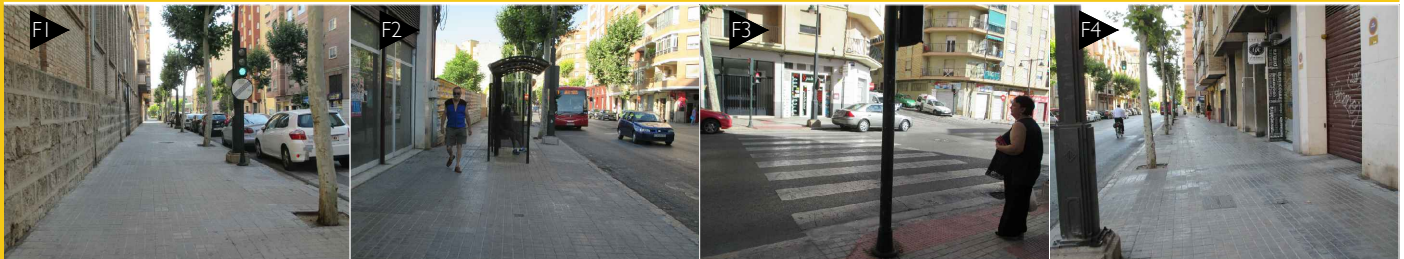
FOTOGRAFÍAS

El cuarto tramo de la Avenida Juan Gil Albert cuenta actualmente con un nivel de accesibilidad ACCESIBLE CONVERTIBLE, dado que las deficiencias que se encuentran son puntuales en vados y elementos urbanos.

La mejora de la accesibilidad de esta tramo implica la adecuación de los vados mal diseñados y/o ubicados y la modificación y/o sustitución de aquellos elementos urbanos que presentan deficiencias. Dichas actuaciones se consideran de prioridad MODERADA.

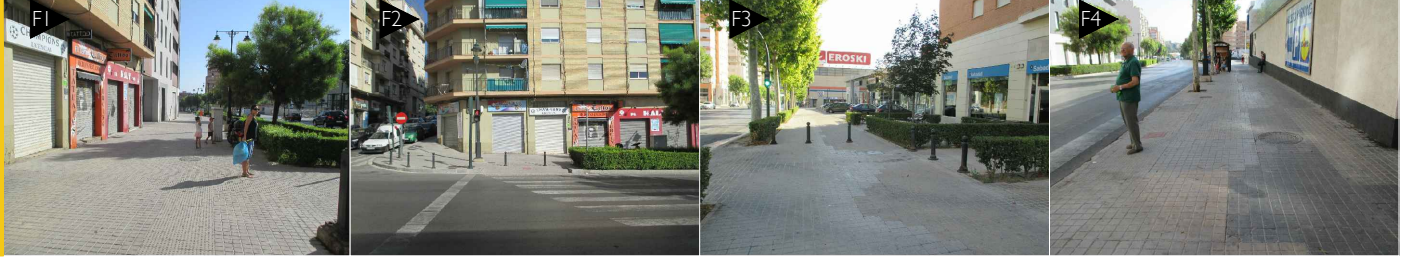
FOTOGRAFÍAS

El primer tramo de la C/ de Valencia cuenta actualmente con un nivel de accesibilidad ACCESIBLE CONVERTIBLE, dado que las deficiencias que se encuentran son puntuales en vados y elementos urbanos.

- Adecuación vado peatonal esquina con aparcamiento a un lado.
- Adecuación vado peatonal con aparcamiento.
- Modificación de señal de tráfico y elementos publicitarios.
- Desmontaje y montaje de señal de tráfico o elemento informativo.
- Desplazamiento y modificación de semáforo.
- Desplazamiento / Ajuste altura boca de papelera.
- Desmontaje y montaje bolardo
- Desplazamiento reja/imbornal.
- Pavimento drenante para relleno de alcorque.

La mejora de la accesibilidad de este tramo implica la adecuación de los vados mal diseñados y/o ubicados y la modificación y/o sustitución de aquellos elementos urbanos que presentan deficiencias. Dichas actuaciones se consideran de prioridad MODERADA.

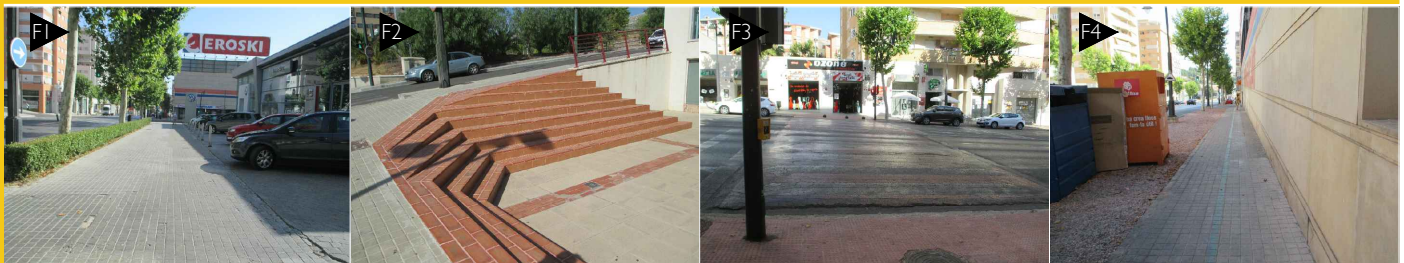
FOTOGRAFÍAS

El segundo tramo de la C/ de Valencia cuenta actualmente con un nivel de accesibilidad ACCESIBLE CONVERTIBLE, dado que las deficiencias que se encuentran son puntuales en vados y elementos urbanos.

- Adecuación vado peatonal esquina con aparcamiento a un lado.
- Adecuación vado peatonal con aparcamiento.
- Sustitución reja/imbornal.
- Modificación de señal de tráfico y elementos publicitarios.
- Modificación de semáforo
- Desmontaje y montaje bolardo
- Sustitución de bolardo flexible.
- Señalización pavimento táctil escalera.

La mejora de la accesibilidad de esta tramo implica la adecuación de los vados mal diseñados y/o ubicados y la modificación y/o sustitución de aquellos elementos urbanos que presentan deficiencias. Dichas actuaciones se consideran de prioridad MODERADA.

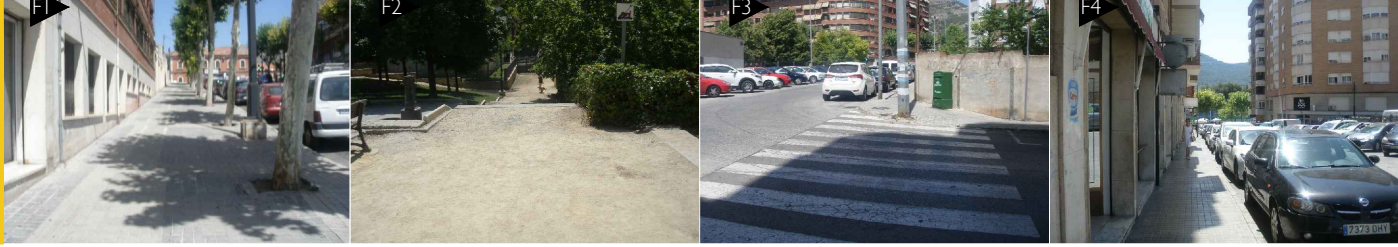
FOTOGRAFÍAS

La C/ Primer de Maig y su prolongación en la C/ Lluís Vives cuenta actualmente con un nivel de accesibilidad ACCESIBLE CONVERTIBLE, dado que las deficiencias que se encuentran son puntuales en vados y elementos urbanos. El Espacio público existente en el cruce entre la Avda. Juan Gil Albert y la C/ Lluís Vives NO es ACCESIBLE dado que su itinerario interior es de pavimento inestable y no permite un fácil acceso a la zona de juegos.

Adecuación vado peatonal esquina con aparcamiento a un lado.
Adecuación vado peatonal con aparcamiento.
Adecuación vado vehicular.
Modificación de semáforo
Desplazamiento / Ajuste altura boca de papelera.
Modificación de señal de tráfico y elementos publicitarios.
Desplazamiento de poste/farola.
Modificación buzón de correos.
Pavimento drenante para relleno de alcorque.
Señalización pavimento táctil escalera.
Pavimento adoquinado cerámico.

La mejora de la accesibilidad de esta tramo implica la adecuación de los vados mal diseñados y/o ubicados y la modificación y/o sustitución de aquellos elementos urbanos que presentan deficiencias. En el Espacio Público se prevé la pavimentación y la modificación de los elementos urbanos con deficiencias. Dichas actuaciones se consideran de prioridad MODERADA.

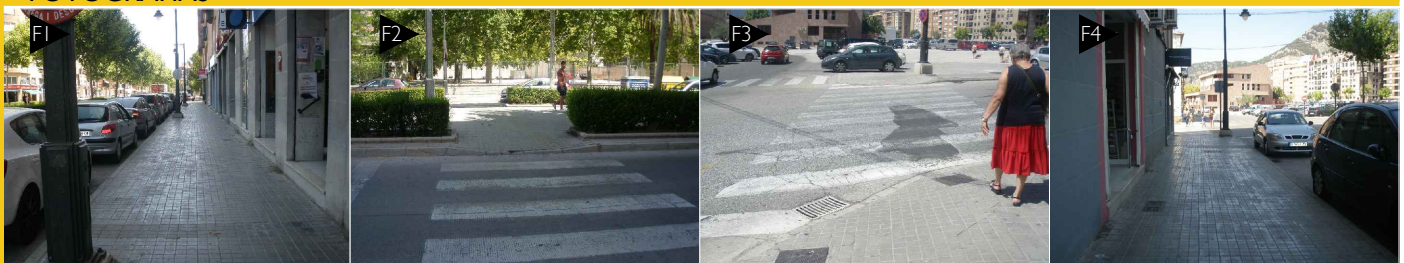
FOTOGRAFÍAS

- Los anchos libres de las aceras cumplen con el mínimo establecido.
- Vados peatonales mal diseñados y/o ubicados o inexistentes.
- Elementos urbanos mal diseñados y/o ubicados.

- Adecuación vado peatonal esquina con aparcamiento a un lado.
- Adecuación vado peatonal con aparcamiento.
- Adecuación vado vehicular. Tipo de urbanización: Baldosa hidráulica.
- Modificación de señal de tráfico y elementos publicitarios.
- Desplazamiento / Ajuste altura boca de papelera.
- Desplazamiento reja/imbornal.

La mejora de la accesibilidad de esta calle implica la adecuación de los vados peatonales y la mejora de los elementos urbanos que con deficiencias. Dicha actuación se considera MODERADA dado que se trata de intervenciones puntuales.

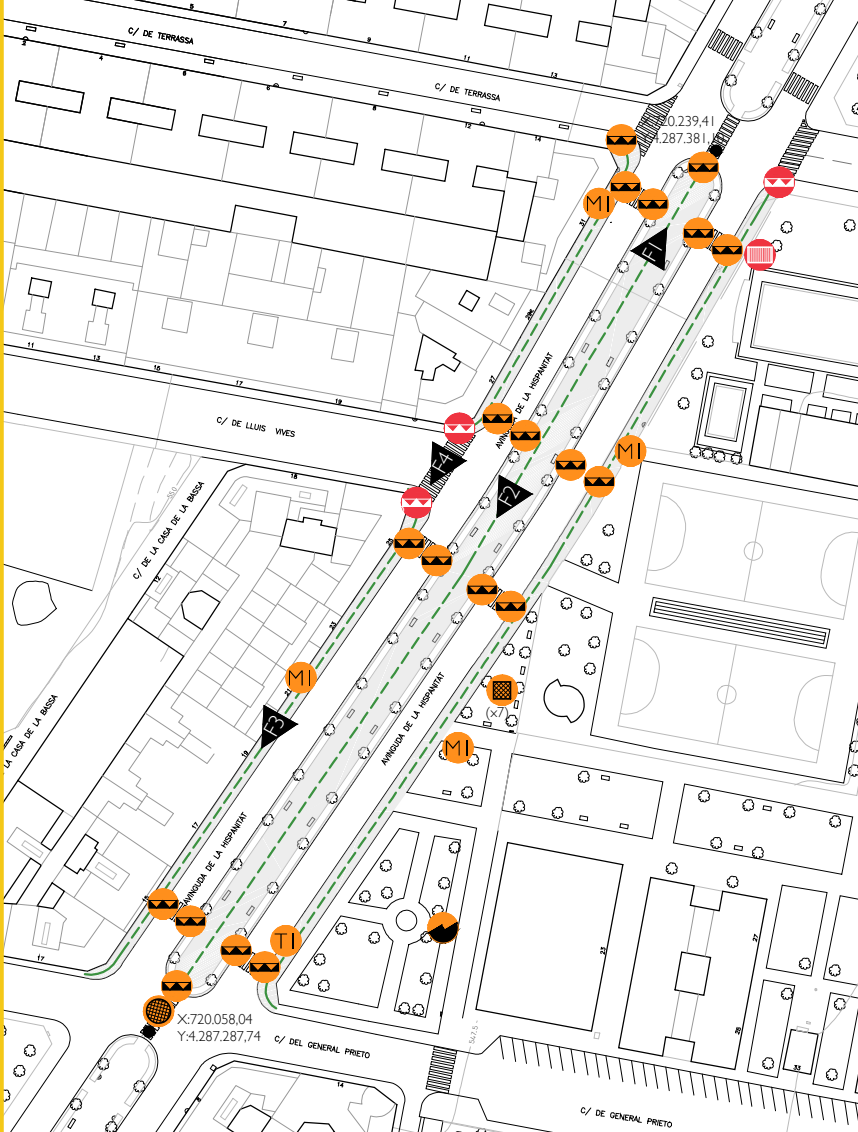
ANÁLISIS DE ELEMENTOS URBANOS CON DEFICIENCIAS

Intervención puntual de adecuación de vados peatonales mal diseñados y modificación de elementos urbanos con deficiencias.

La mejora de la accesibilidad de esta calle implica la adecuación de los vados peatonales y la mejora de los elementos urbanos que con deficiencias. Dicha actuación se considera MODERADA dado que se trata de intervenciones puntuales.

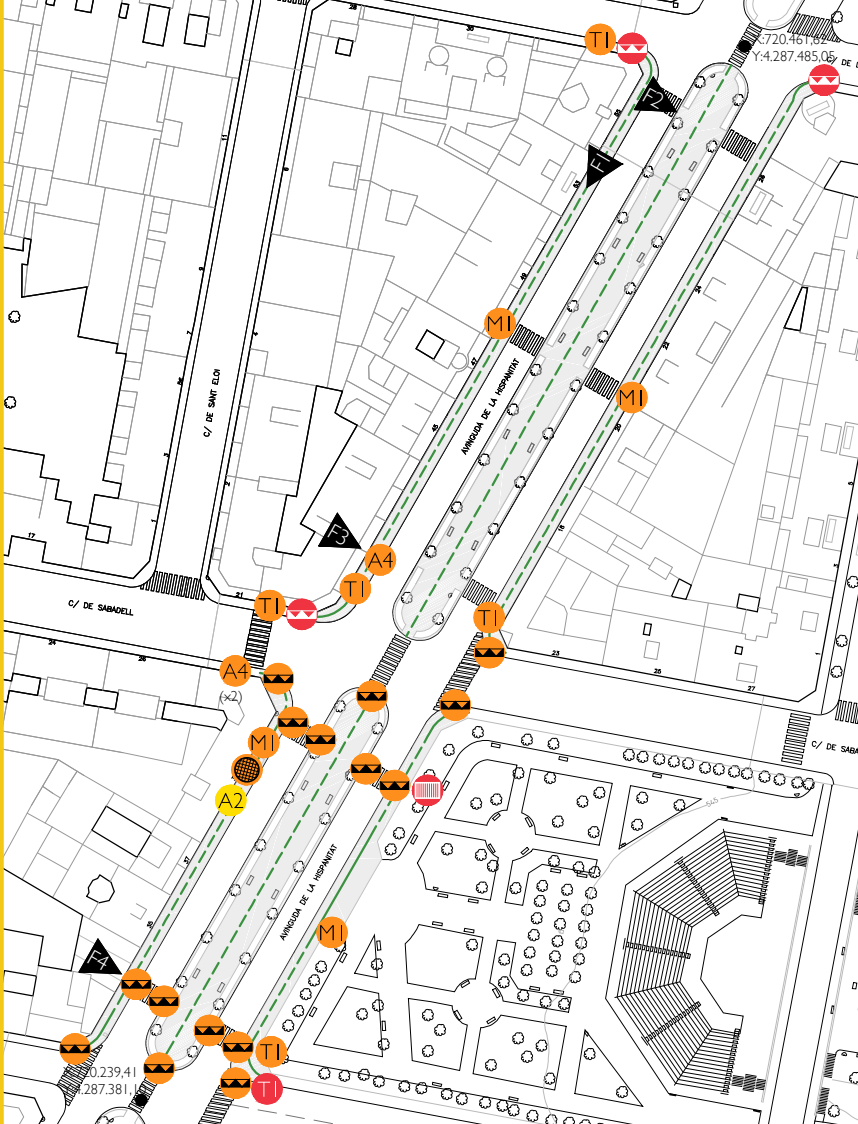
ANÁLISIS DE ELEMENTOS URBANOS CON DEFICIENCIAS

Intervención puntual de adecuación de vados peatonales mal diseñados y modificación de elementos urbanos con deficiencias.

La mejora de la accesibilidad de esta calle implica la adecuación de los vados peatonales y la mejora de los elementos urbanos que con deficiencias. Dicha actuación se considera MODERADA dado que se trata de intervenciones puntuales.

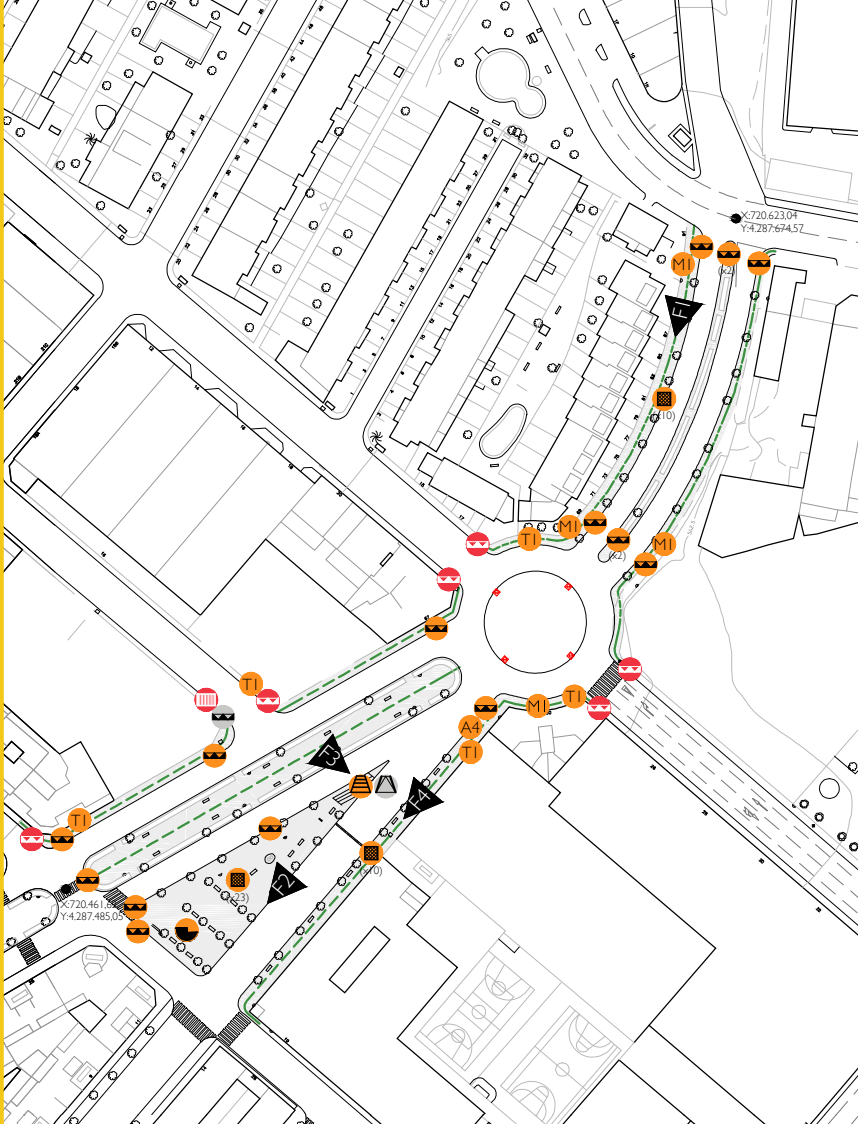
ANÁLISIS DE ELEMENTOS URBANOS CON DEFICIENCIAS

Intervención puntual de adecuación de vados peatonales mal diseñados y modificación de elementos urbanos con deficiencias.

La mejora de la accesibilidad de esta calle implica la adecuación de los vados peatonales y la mejora de los elementos urbanos que con deficiencias. Dicha actuación se considera MODERADA dado que se trata de intervenciones puntuales.

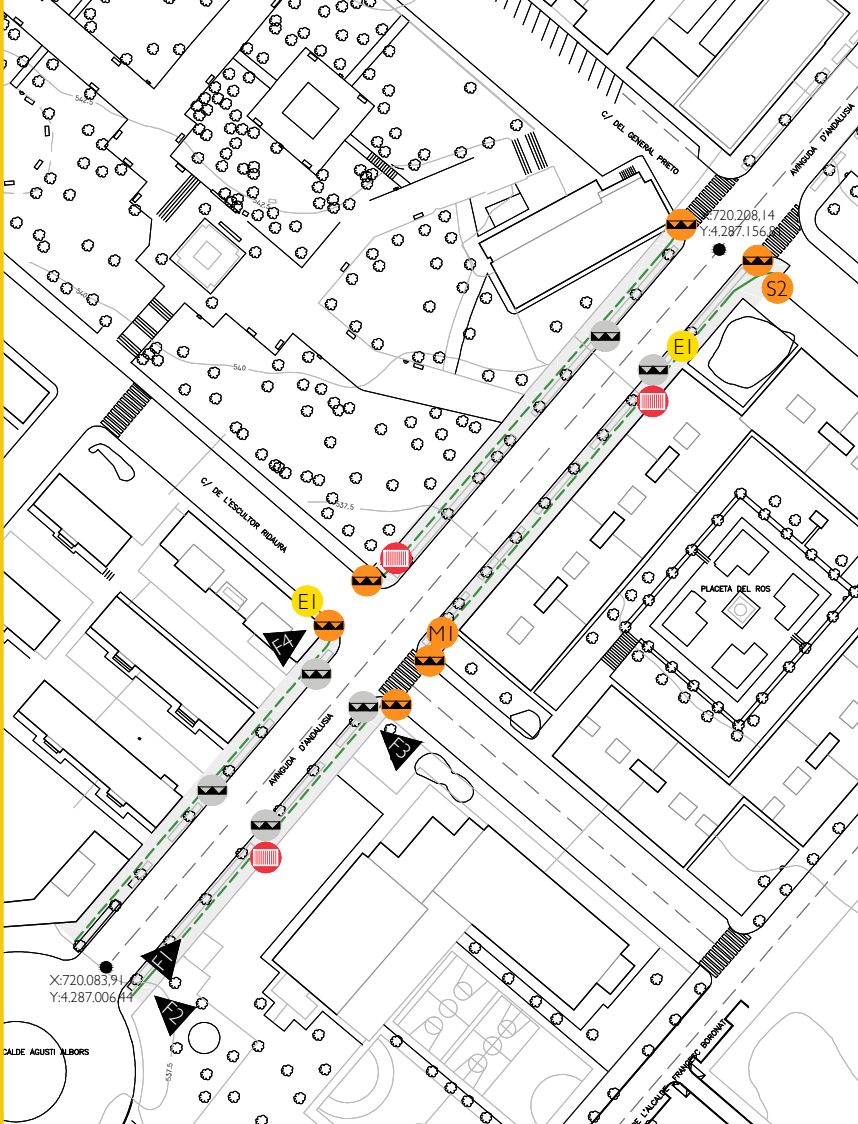
ANÁLISIS DE ELEMENTOS URBANOS CON DEFICIENCIAS

Intervención puntual de adecuación de vados peatonales mal diseñados y modificación de elementos urbanos con deficiencias.

La mejora de la accesibilidad de esta calle implica la adecuación de los vados peatonales y la mejora de los elementos urbanos que con deficiencias. Dicha actuación, en general, se considera MODERADA dado que se trata de intervenciones puntuales.

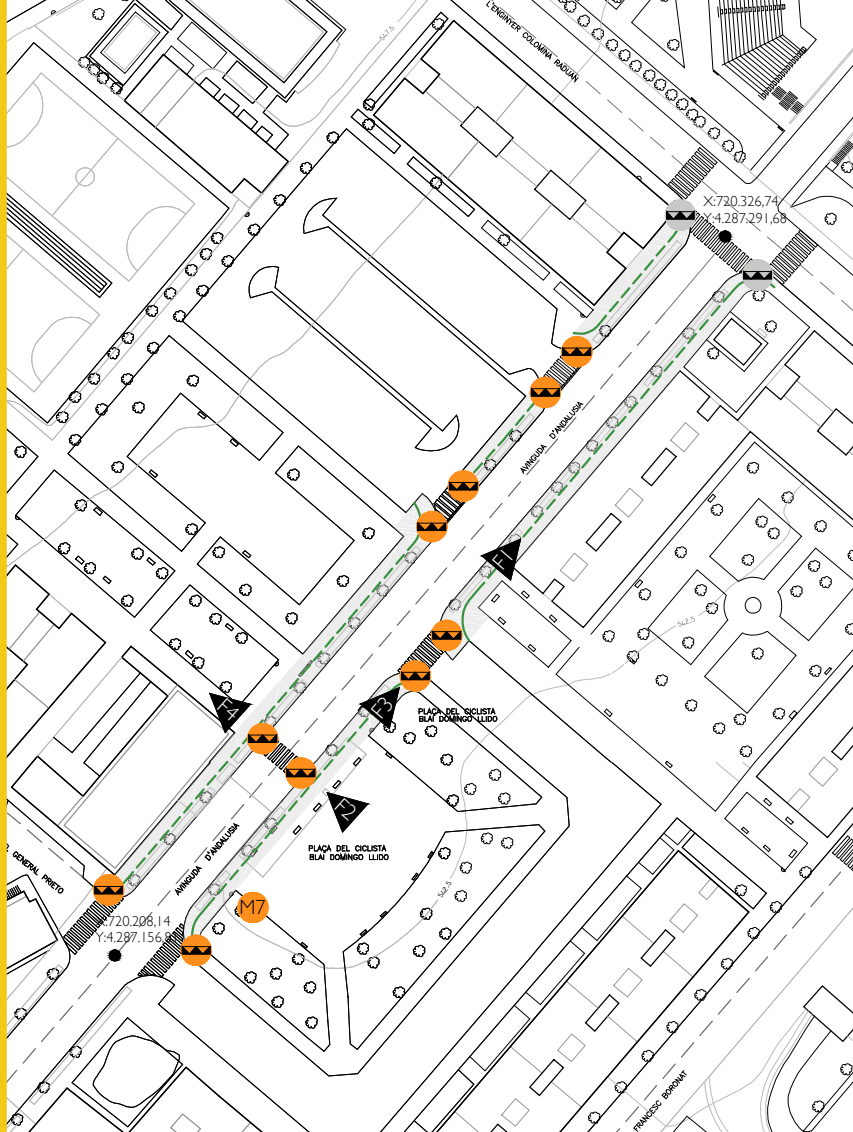
ANÁLISIS DE ELEMENTOS URBANOS CON DEFICIENCIAS

Intervención puntual de adecuación de vados peatonales mal diseñados y modificación de elementos urbanos con deficiencias.

La mejora de la accesibilidad de esta calle implica la adecuación de los vados peatonales y la mejora de los elementos urbanos que con deficiencias. Dicha actuación se considera MODERADA dado que se trata de intervenciones puntuales.

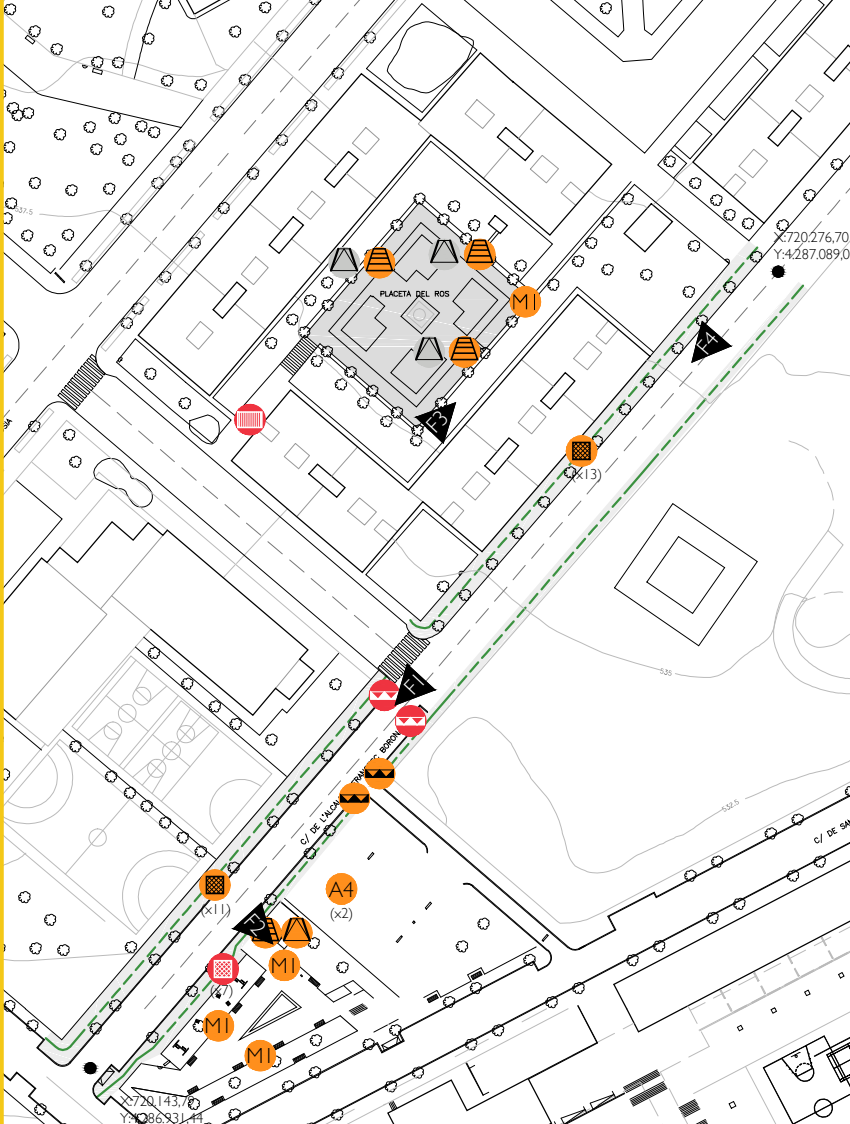
ANÁLISIS DE ELEMENTOS URBANOS CON DEFICIENCIAS

Intervención puntual de adecuación de vados peatonales mal diseñados y modificación de elementos urbanos con deficiencias.

El primer tramo de la C/ Alcalde Francisco Boronat cuenta actualmente con un nivel de accesibilidad ACCESIBLE CONVERTIBLE, dado que el ancho libre de las aceras supera el mínimo de 1,80 m. La Placeta del Pos es INACCESIBLE por las escaleras en sus accesos. La Plaza junto a la C/ Santa Teresa Jornet tiene deficiencias en el mobiliario urbano y la señalización táctil de escaleras y rampa.

La mejora de la accesibilidad de esta calle implica la adecuación de los vados peatonales y la mejora de los elementos urbanos que con deficiencias. Dicha actuación se considera MODERADA dado que se trata de intervenciones puntuales.

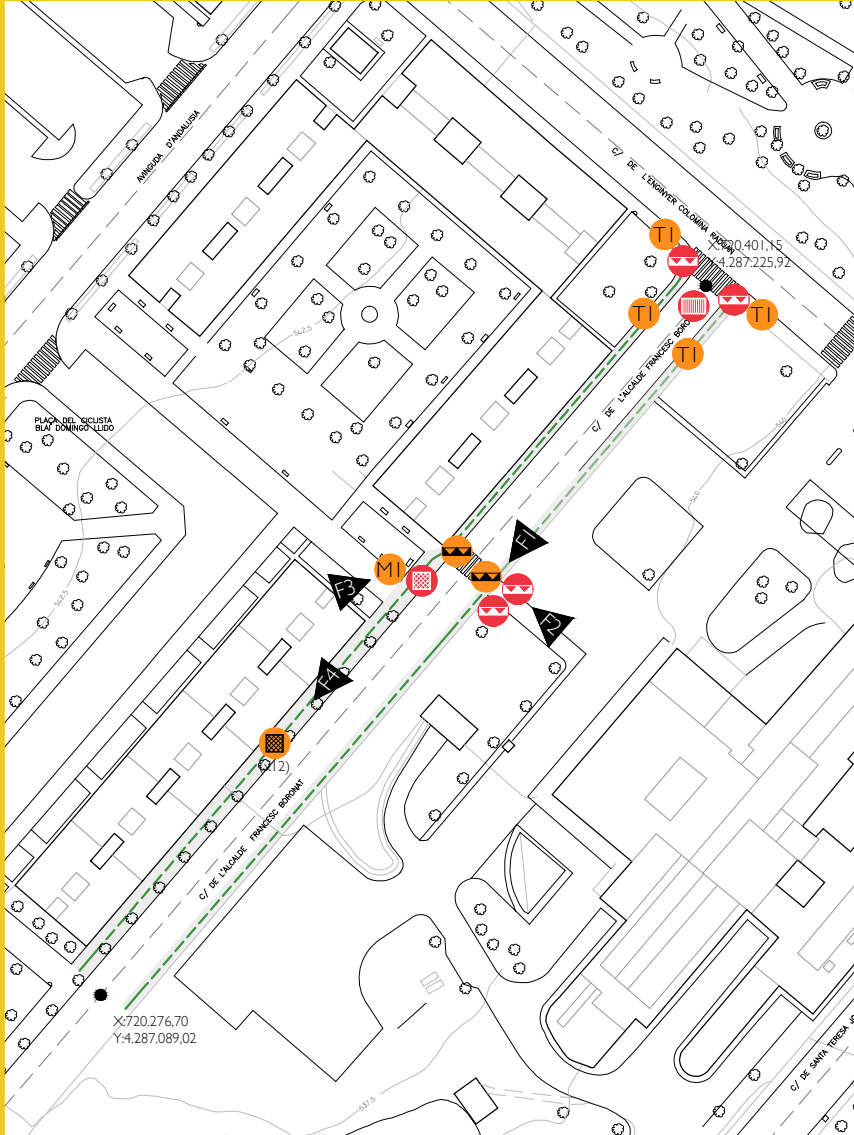
ANÁLISIS DE ELEMENTOS URBANOS CON DEFICIENCIAS

Intervención puntual de adecuación de vados peatonales mal diseñados y modificación de elementos urbanos con deficiencias.

La mejora de la accesibilidad de esta calle implica la adecuación de los vados peatonales y la mejora de los elementos urbanos que con deficiencias. Dicha actuación se considera MODERADA dado que se trata de intervenciones puntuales.

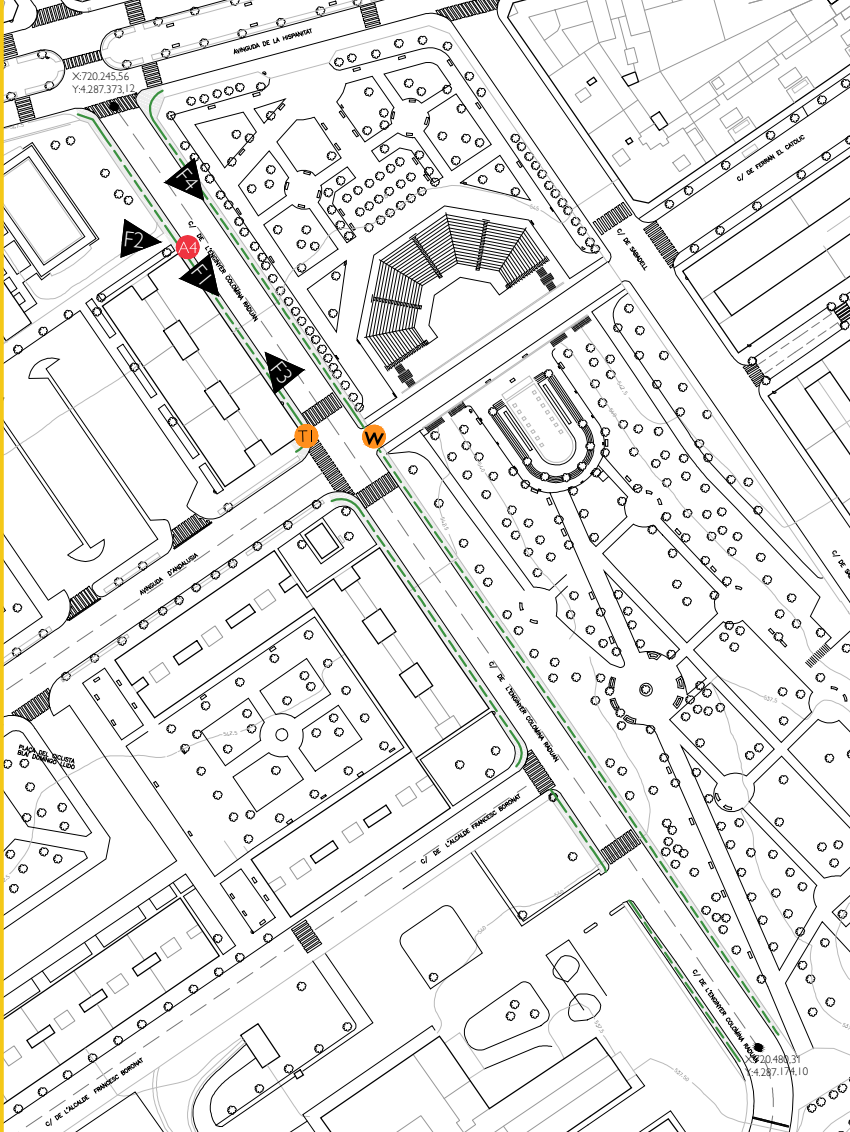
ANÁLISIS DE ELEMENTOS URBANOS CON DEFICIENCIAS

Intervención puntual de adecuación de prolongación de aceras en el acceso al Parque y modificación de elementos urbanos con deficiencias.

La mejora de la accesibilidad de esta calle implica la prolongación de la acera en el acceso al Parque y la mejora de los elementos urbanos que con deficiencias. Dicha actuación se considera MODERADA dado que se trata de intervenciones puntuales.

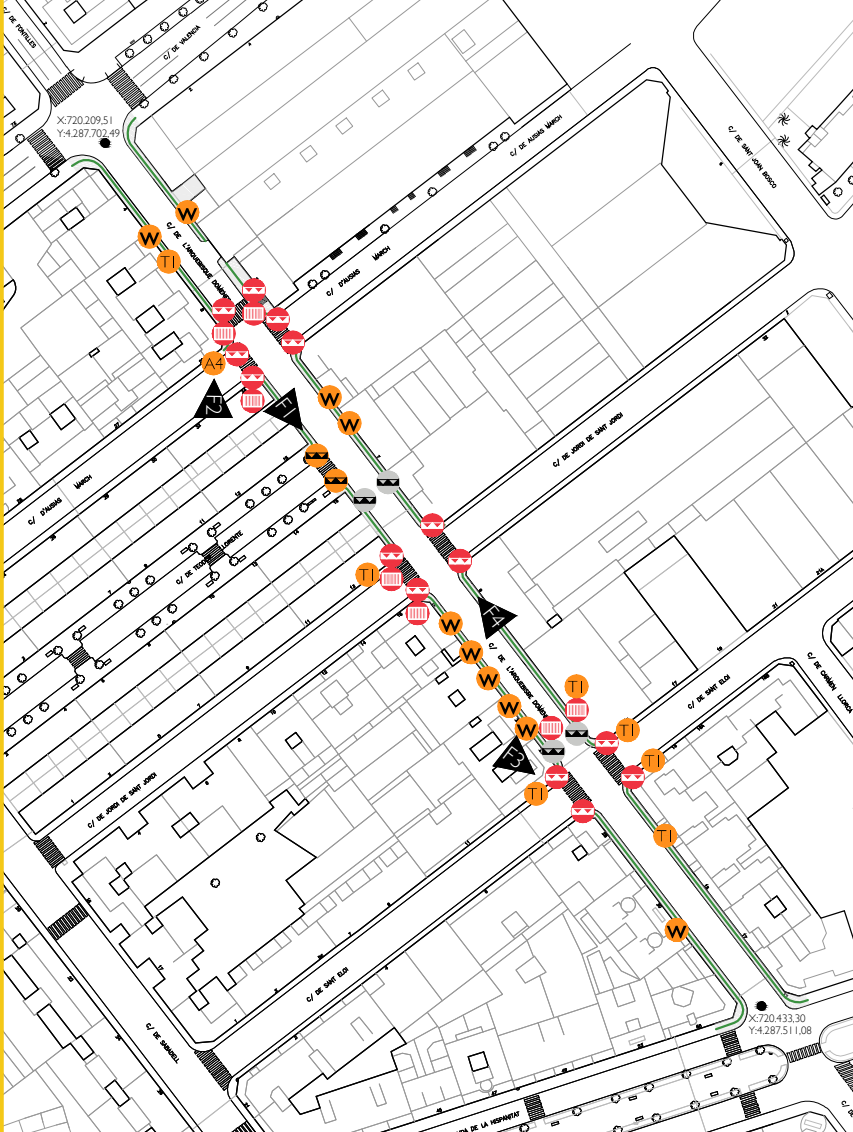
ANÁLISIS DE ELEMENTOS URBANOS CON DEFICIENCIAS

Intervención puntual de adecuación vados peatonales y vehiculares y modificación de elementos urbanos con deficiencias.

La mejora de la accesibilidad de esta calle implica la adecuación de vados peatonales y vehiculares y la mejora de los elementos urbanos que con deficiencias. Dicha actuación se considera MODERADA dado que se trata de intervenciones puntuales. La concentración de elementos con deficiencias es elevado. Es por ello que se recomienda una actuación a corto-medio plazo.
