## A3. Fichas PIA actualizadas

### A3.6 Itinerario Principal\_ Zona Alta

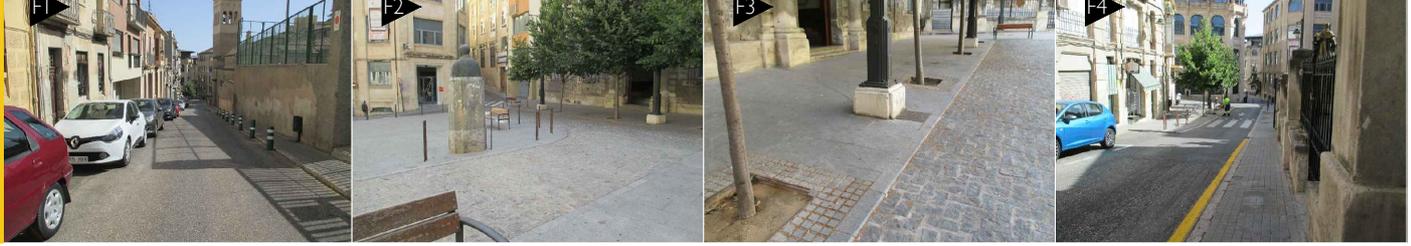
## FOTOGRAFÍAS

La calle Capellà Navarro es actualmente NO ACCESIBLE, dado que sus aceras no superan el ancho mínimo establecido. En la Plaça Mossèn Josep los itinerarios sí son accesibles.

La mejora de la accesibilidad de esta calle implica la ampliación de sus aceras, la adecuación de los vados peatonales y vehiculares mal diseñados y la modificación / sustitución de los elementos urbanos con deficiencias existentes en la plaza. Dicha actuación se considera PRIORITARIA.
