A4. Fichas ampliación PIA

A4.I Zona Centro

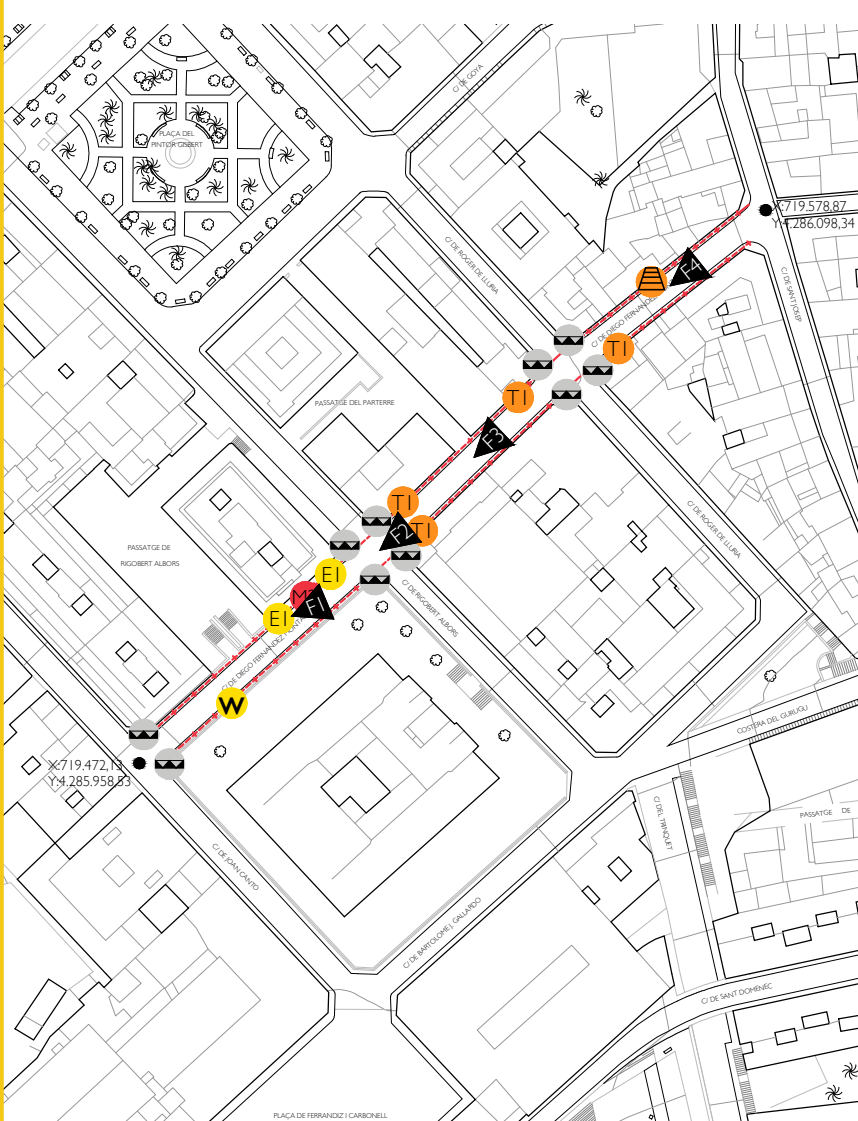
ANÁLISIS DE ELEMENTOS URBANOS CON DEFICIENCIAS

CUMPLE	
Pendiente longitudinal	NO
Pavimento	SI
ACERAS par	NO
ACERAS impar	NO
NIVEL DE ACCESIBILIDAD	NO

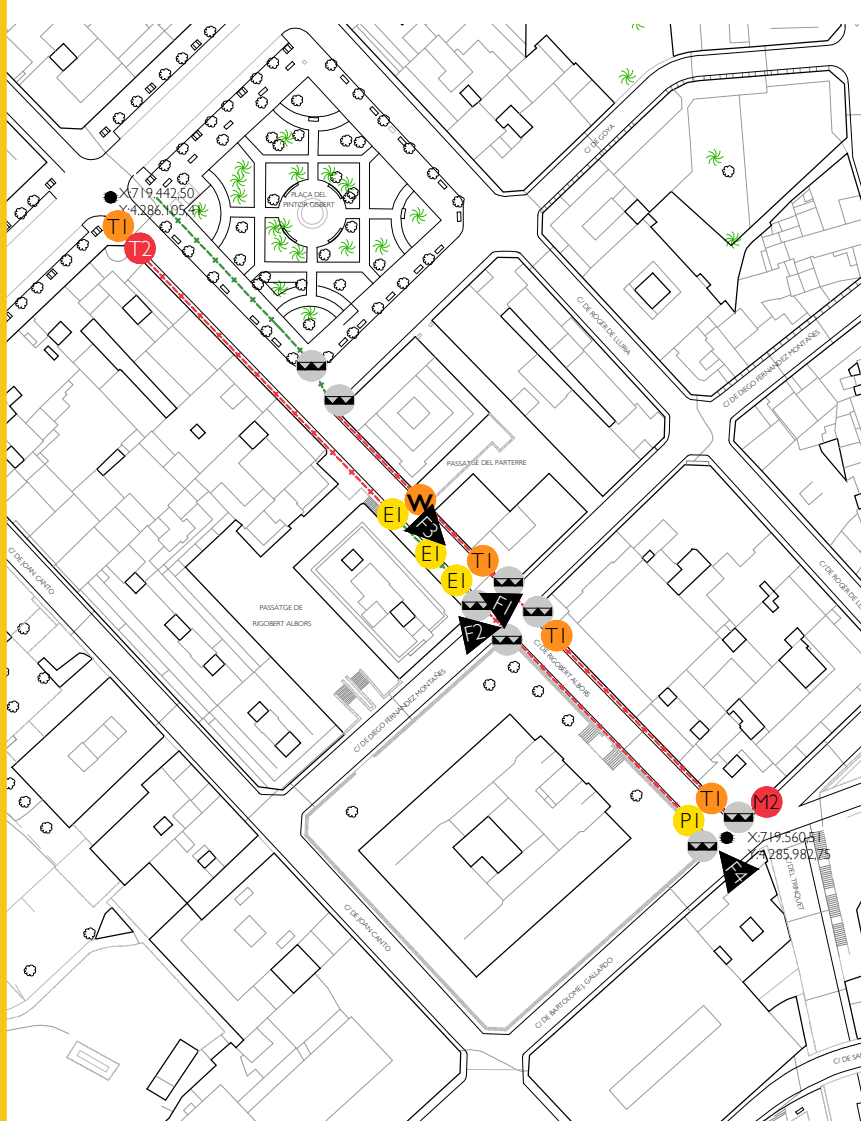
ANÁLISIS DE ELEMENTOS URBANOS CON DEFICIENCIAS

CUMPLE	
	SI
	SI
	NO
	NO
	NO

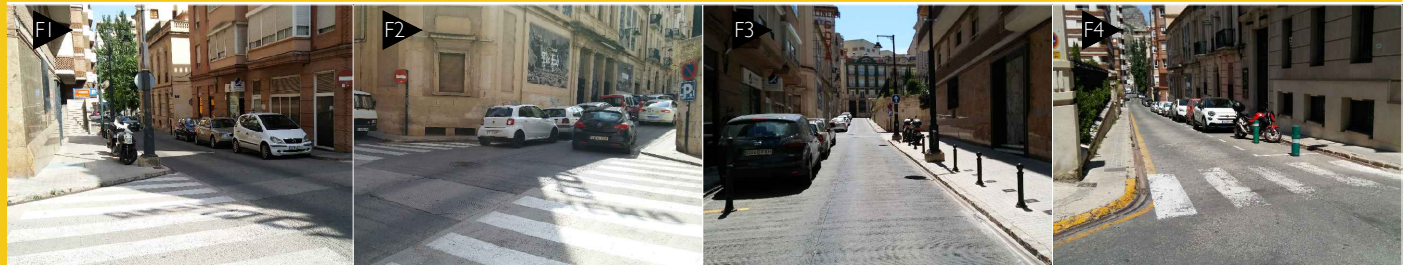
FOTOGRAFÍAS

TIPO	BALDOSA HIDRÁULICA
NIVEL	acera / calzada
PAVIMENTO	DISTINTO
	Acera baldosa hidráulica
	Bordillo piedra caliza
	Régola hormigón - asfalto
	Calzada asfalto - hormigón

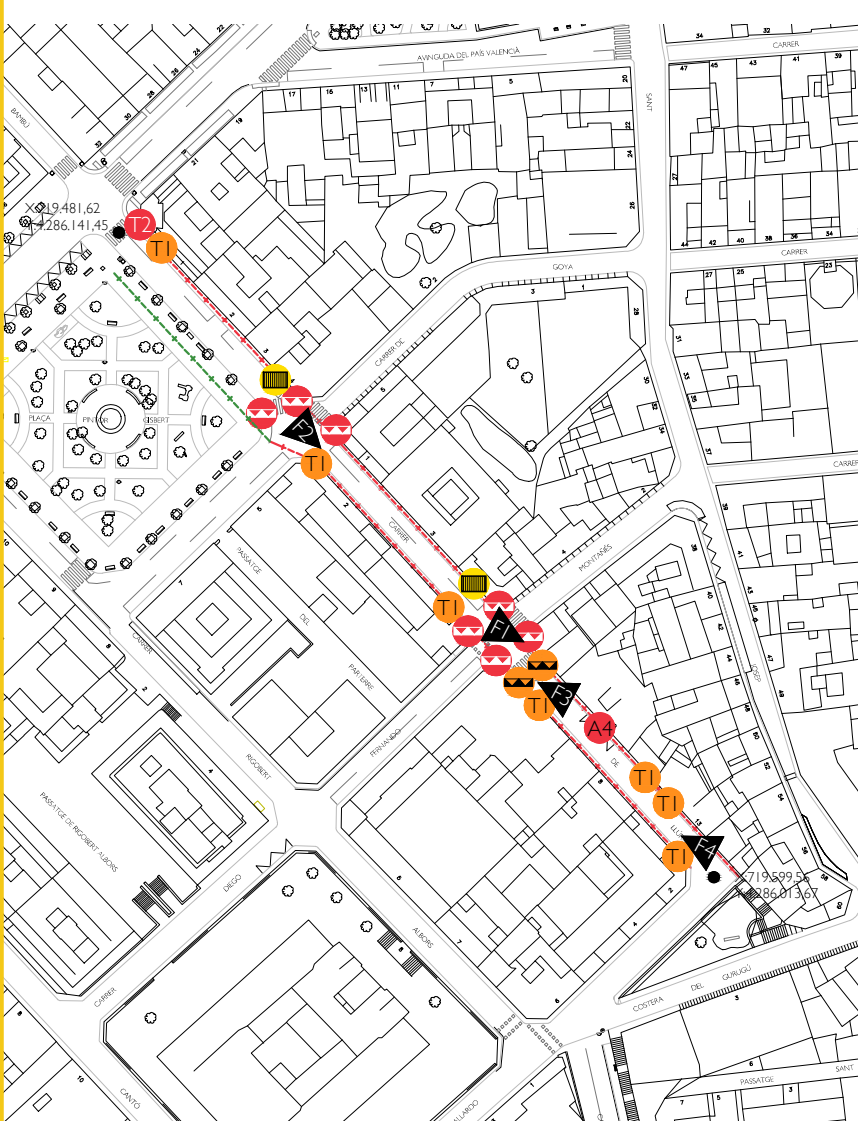
ANÁLISIS DE ELEMENTOS URBANOS CON DEFICIENCIAS

CUMPLE	
	SI
	SI
	NO
	NO
	NO

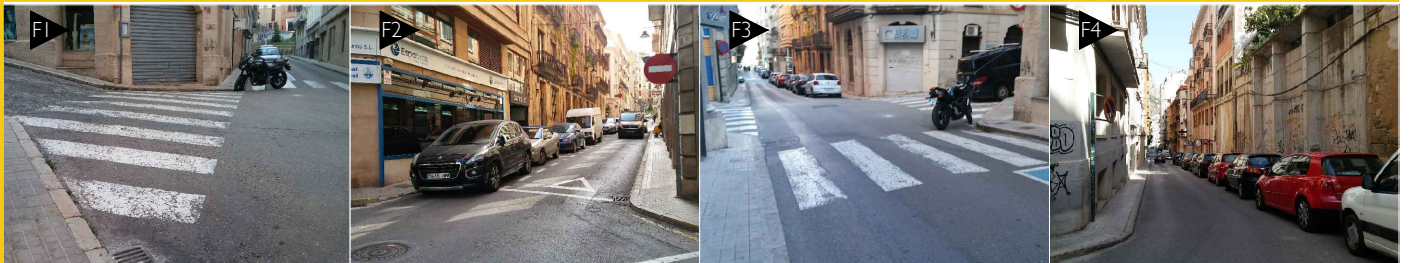
FOTOGRAFÍAS

TIPO		BALDOSA HIDRÁULICA
NIVEL	acera / calzada	DISTINTO
PAVIMENTO	Acera	baldosa hidráulica
	Bordillo	piedra caliza
	Régola	hormigón - asfalto
	Calzada	asfalto - hormigón

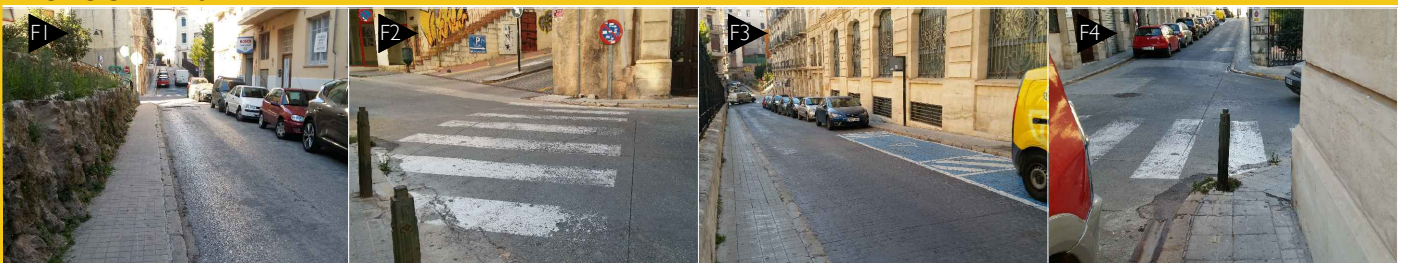
FOTOGRAFÍAS

TIPO	BALDOSA HIDRÁULICA
NIVEL	acera / calzada
PAVIMENTO	DISTINTO
	Acera baldosa hidráulica
	Bordillo piedra caliza
	Régola adoquín de piedra
	Calzada adoquín de piedra

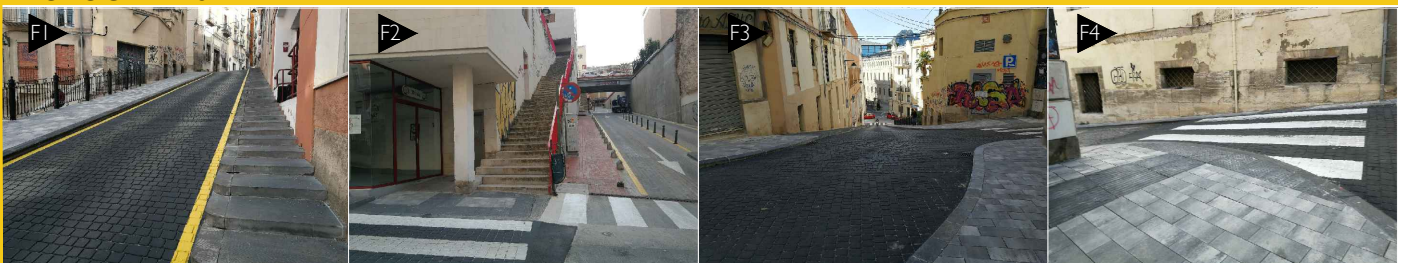
FOTOGRAFÍAS

TIPO	<input type="checkbox"/>	BALDOSA HIDRÁULICA
NIVEL	acera / calzada	DISTINTO
PAVIMENTO	Acera	<input type="checkbox"/> baldosa hidráulica
	Bordillo	<input type="checkbox"/> piedra caliza
	Régola	<input type="checkbox"/> hormigón - asfalto
	Calzada	<input type="checkbox"/> asfalto - hormigón

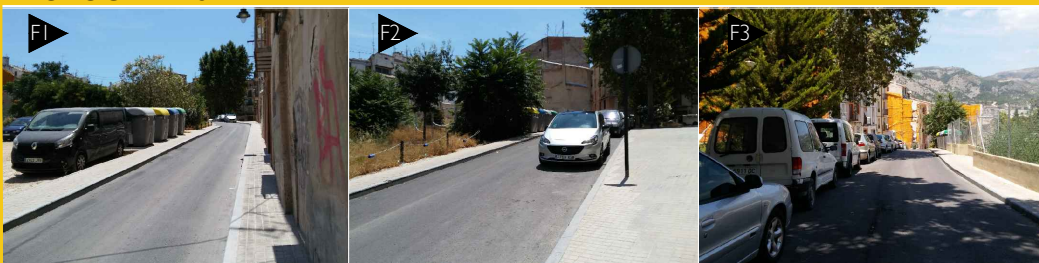
FOTOGRAFÍAS

- El itinerario no cuenta, en su mayor longitud del ancho libre mínimo de 1,50 m.
- Vados peatonales inexistentes.
- En Placeta de les Eres no existe la dotación de bancos accesibles mínima y varios elementos del mobiliario presentan deficiencias tanto en diseño como en ubicación.

La calle Sant Mateu no cuenta con un itinerario accesible dado que no se alcanza el ancho libre admisible de 1,50 m en gran parte de su longitud. Los vados peatonales se encuentran mal diseñados y/o ubicados siendo la señalización inexistente. Elementos de señalización y mobiliario urbano presentan deficiencias en su diseño y/o ubicación.

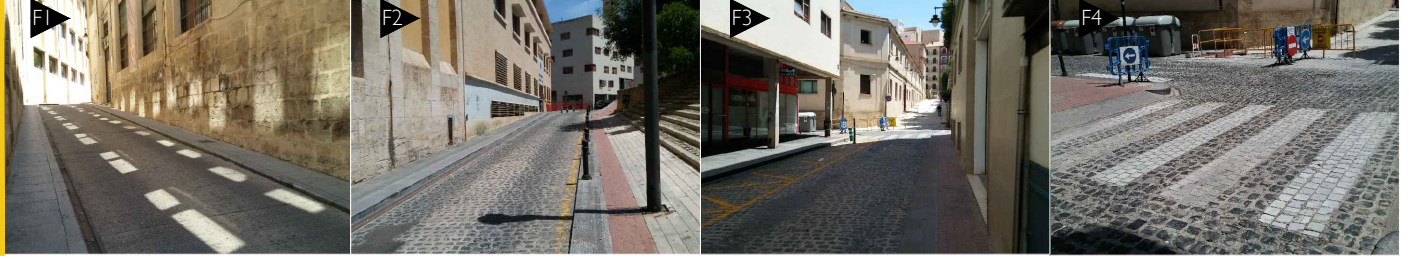
FOTOGRAFÍAS

La calle Sant Domènech, en el tramo I no cuenta con un itinerario accesible dado que no se alcanza el ancho libre admisible de 1,50 m en gran parte de su longitud. Existen elementos de señalización y mobiliario urbano que presenta deficiencias en su ubicación y/o diseño.

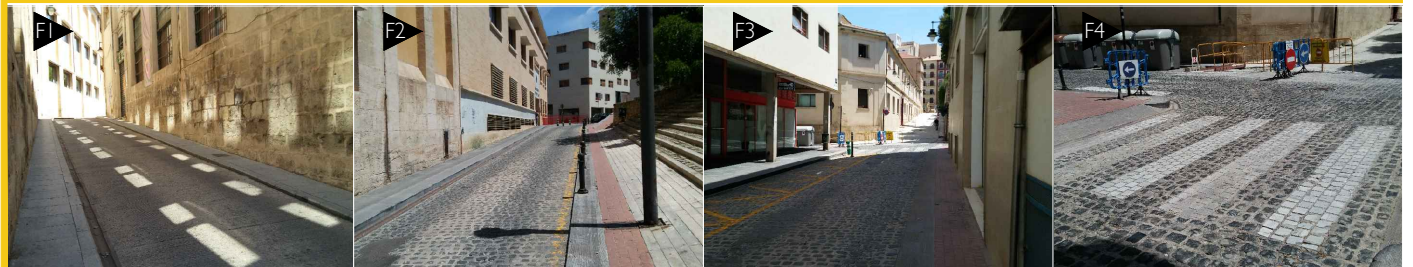
FOTOGRAFÍAS

TIPO	ADOQUÍN CERÁMICO
NIVEL	acera / calzada
PAVIMENTO	DISTINTO
	Acera
	Bordillo
	Régola
	Calzada
	adoquín cerámico
	piedra granito
	fundición - adoquín de piedra
	adoquín de piedra

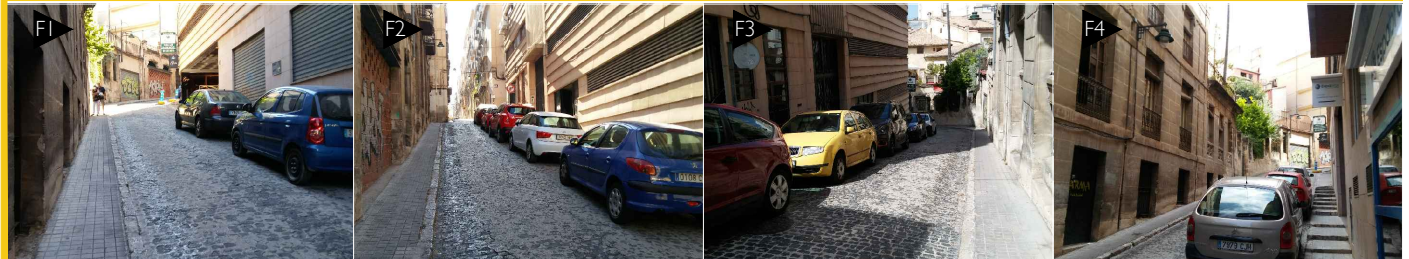
FOTOGRAFÍAS

TIPO	BALDOSA HIDRÁULICA
NIVEL	acera / calzada
PAVIMENTO	DISTINTO
	Acera baldosa hidráulica
	Bordillo piedra caliza
	Régola adoquín de piedra
	Calzada adoquín de piedra

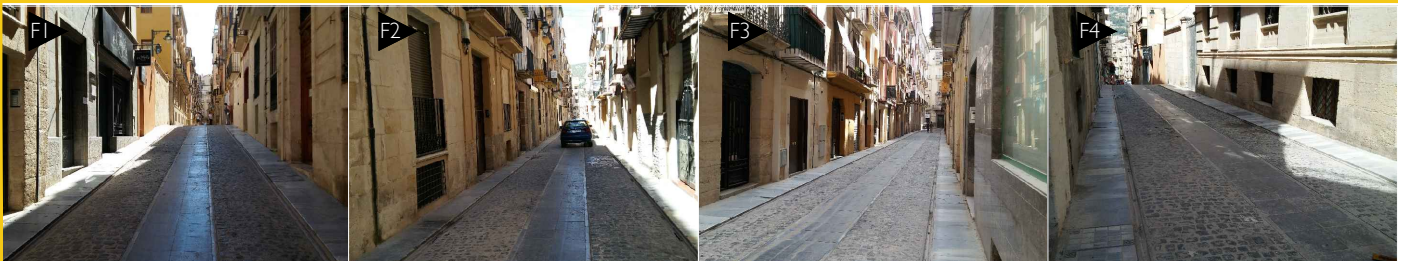
FOTOGRAFÍAS

TIPO	BALDOSA DE MÁRMOL
NIVEL	acera / calzada
PAVIMENTO	Acera
	Bordillo
	Régola
	Calzada

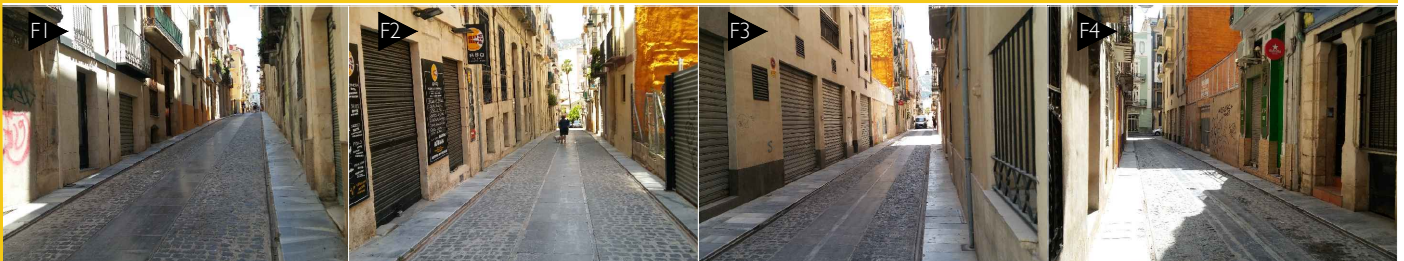
FOTOGRAFÍAS

TIPO	BALDOSA DE MÁRMOL
NIVEL	acera / calzada
PAVIMENTO	DISTINTO
	Acera
	Bordillo
	Régola
	Calzada

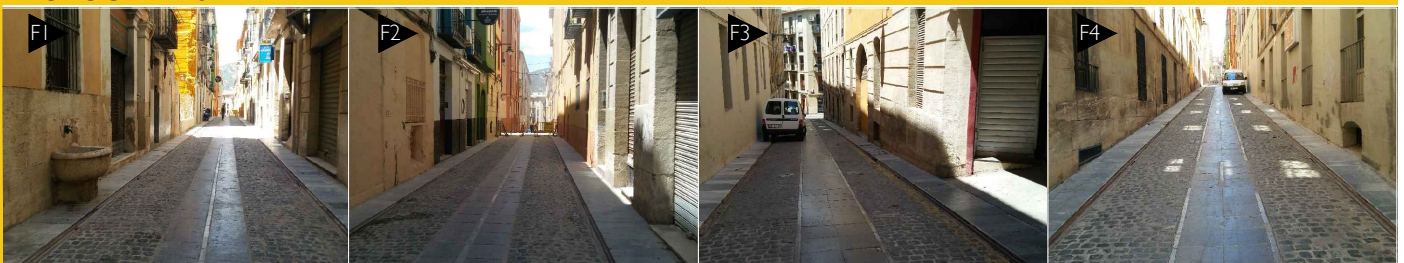
FOTOGRAFÍAS

TIPO		<input type="checkbox"/> BALDOSA MÁRMOL
NIVEL	acera / calzada	IGUAL
PAVIMENTO	Acera	<input type="checkbox"/> mármol
	Bordillo	<input type="checkbox"/> mármol
	Régola	<input type="checkbox"/> fundición
	Calzada	<input type="checkbox"/> adoquín de piedra - mármol

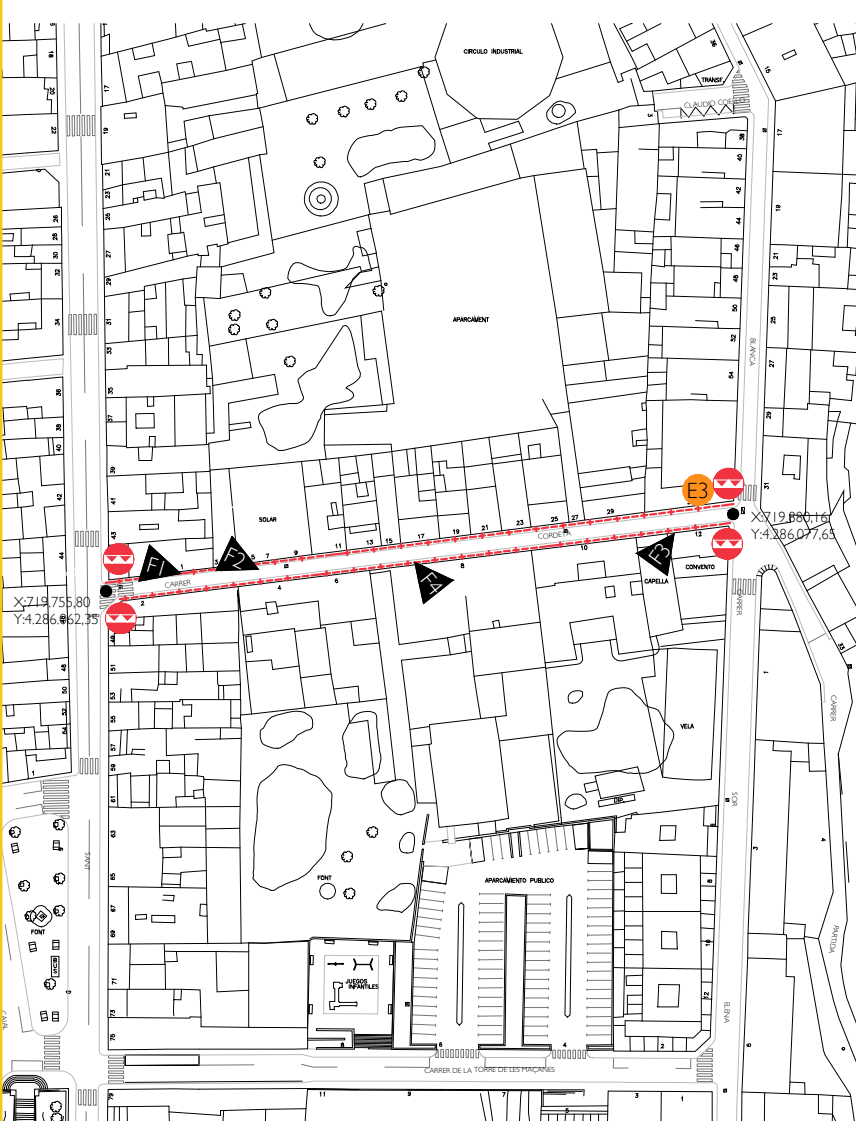
ANÁLISIS DE ELEMENTOS URBANOS CON DEFICIENCIAS

NO ACCESIBLE		
No accesible	A. practicable	Accesible

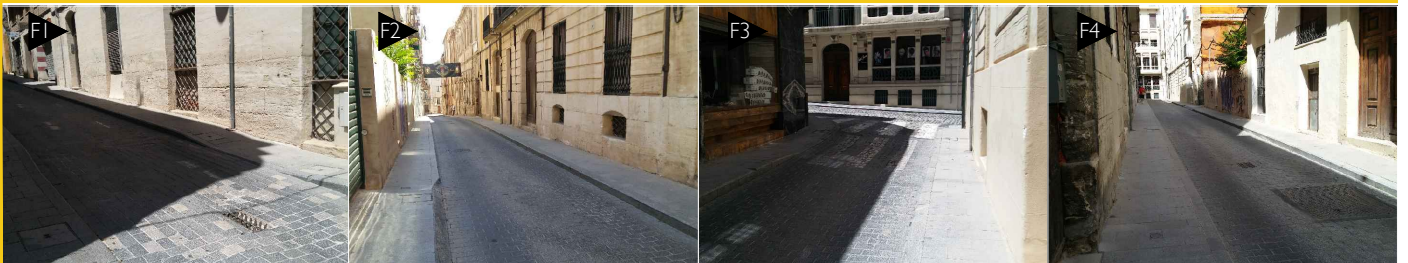
FOTOGRAFÍAS

TIPO	<input type="checkbox"/> BALDOSA GRANITO
NIVEL	acera / calzada
PAVIMENTO	DISTINTO
	Acera <input type="checkbox"/> baldosa de granito
	Bordillo <input type="checkbox"/> granito
	Régola <input type="checkbox"/> adoquín de hormigón
	Calzada <input type="checkbox"/> adoquín de hormigón

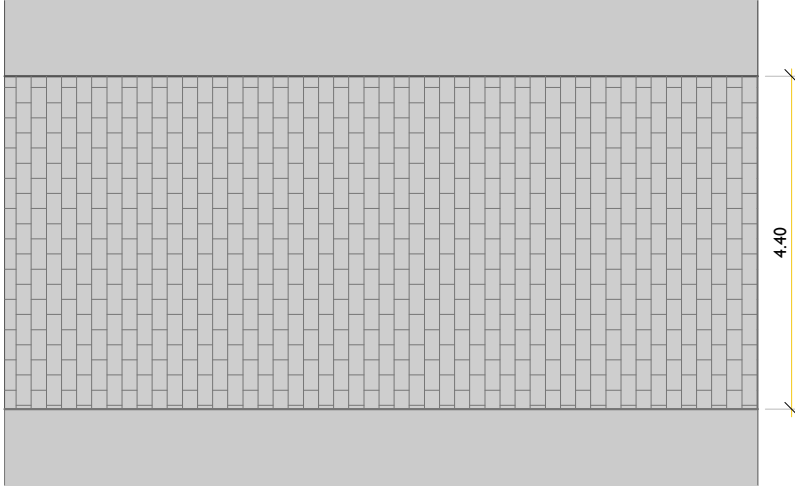
ADECUACIÓN PLATAFORMA ÚNICA

La calle La Cordeta no cuenta con un itinerario accesible dado que no se alcanza el ancho libre admisible de 1,50 m. El ancho libre de la calle no permite ampliar las aceras y dejar un carril para el tráfico rodado, es por ello que se propone una plataforma única para la mejora de la accesibilidad de la calle .

Plataforma única
Modificar armario de instalaciones

Intervención GLOBAL de mejora del itinerario peatonal mediante la reurbanización de la calle convirtiéndola en plataforma única.

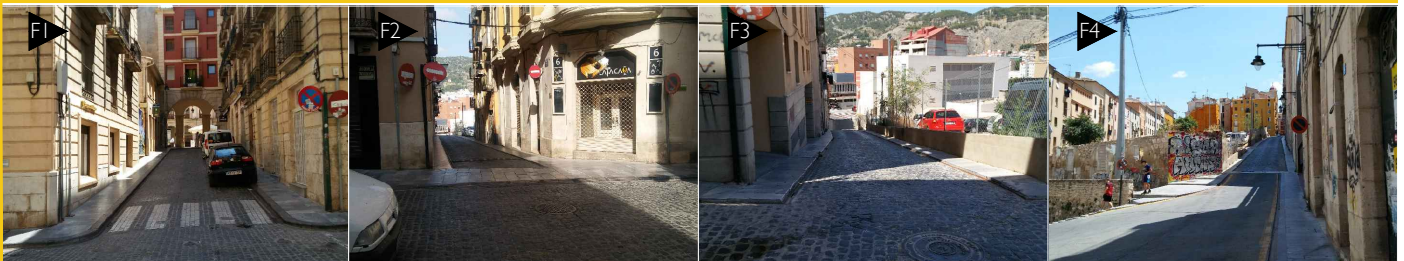
FOTOGRAFÍAS

- A pesar de tratarse de una urbanización en la que la calzada y las aceras se encuentra prácticamente al mismo nivel, la rífgola delimita una acera con un ancho que no alcanza 1 m de anchura.

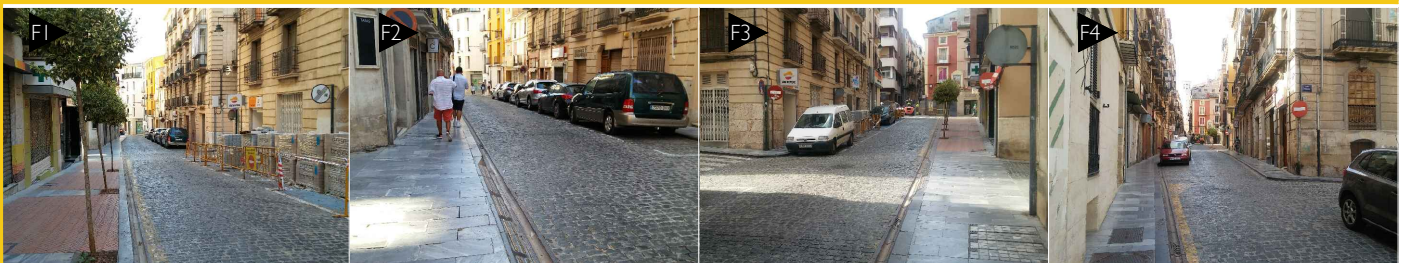
FOTOGRAFÍAS

- La reurbanización de la acera impar calle Mossen Torregrossa presenta deficiencias en los alcorques que se encuentran desprotegidos. La acera par no tiene el ancho mínimo y su pavimento es resbaladizo.

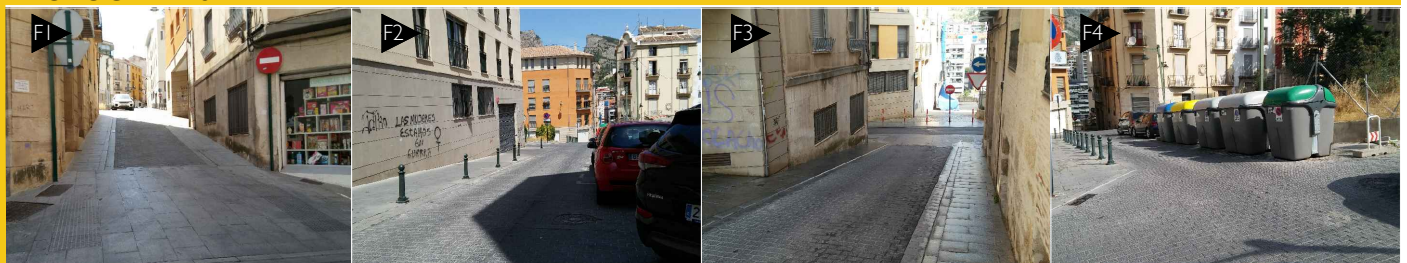
FOTOGRAFÍAS

- El itinerario no cuenta, en su mayor longitud del ancho libre mínimo de 1,50 m, solo en parte de la acera.
- Vados peatonales inexistentes, sin adecuación.
- Señales mal ubicadas y diseñadas y bolardos mal ubicados.

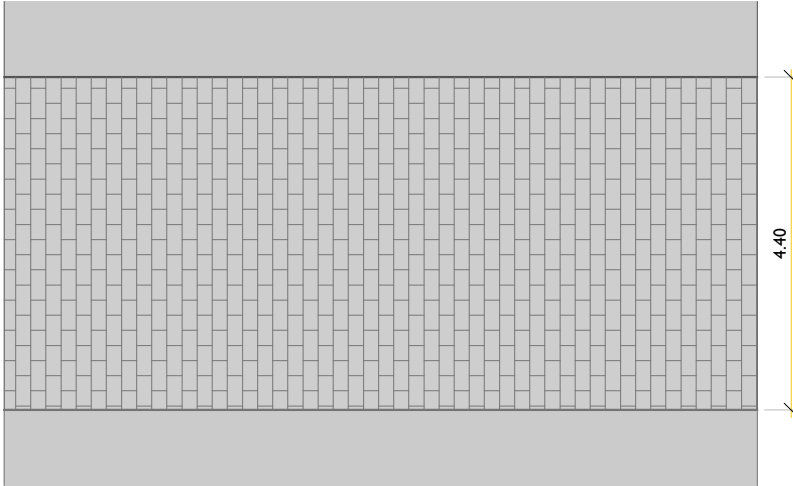
ADECUACIÓN PLATAFORMA ÚNICA

La calle Ambaixador Irlles no cuenta con un itinerario accesible dado que no se alcanza el ancho libre admisible de 1,50 m en gran parte de su longitud. Los vados peatonales se encuentran mal diseñados y/o ubicados siendo la señalización inexistente. Elementos de señalización y del mobiliario urbano presentan deficiencias en ubicación y/o diseño. En el primer tramo se propone una ampliación de las aceras puesto que el ancho de la calle lo permite, en el tramo final, la mejora de la accesibilidad hace necesaria una plataforma única.

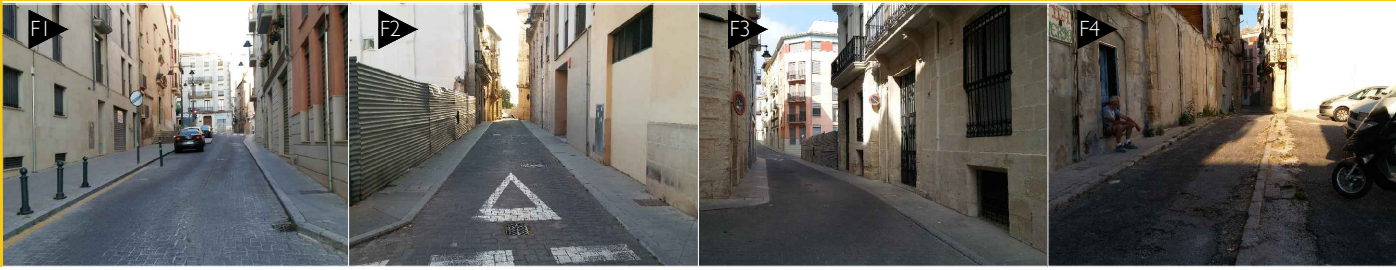
FOTOGRAFÍAS

La calle Sant Blai no cuenta con un itinerario accesible dado que no se alcanza el ancho libre admisible de 1,50 m en gran parte de su longitud. Los vados peatonales se encuentran mal diseñados y/o ubicados siendo la señalización inexistente. Elementos de señalización y elementos del mobiliario urbano presentan deficiencias en su ubicación y/o diseño.

ADECUACIÓN VADO EN ESQUINA BALDOSA DE GRANITO

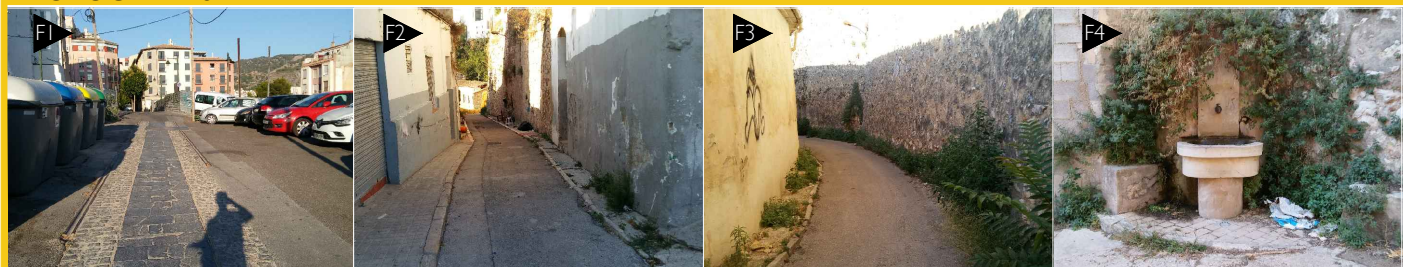
FOTOGRAFÍAS

La calle Sant Antoni en su segundo tramo, presenta deficiencias en su urbanización, en algunos tramos no completa, que requiere de una intervención global de reurbanización para convertirla en plataforma única.

Se considera una INTERVENCIÓN PRIORITARIA, dada la envergadura de las deficiencias existentes.

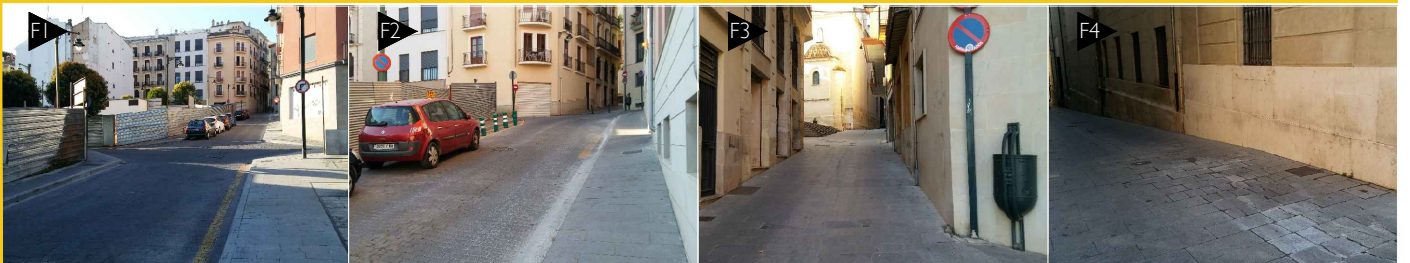
FOTOGRAFÍAS

La calle El Carne, en su segundo tramo, no cuenta con un itinerario accesible dado que no se alcanza el ancho libre admisible de 1,50 m. Los vados peatonales se encuentran mal diseñados y/o ubicados siendo la señalización inexistente. Elementos de señalización y del mobiliario urbano presentan deficiencias en su ubicación y/o diseño.

Se considera una INTERVENCIÓN PRIORITARIA, dadas las deficiencias existentes.

ADECUACIÓN VADO EN ESQUINA BALDOSA DE GRANITO
