A4. Fichas ampliación PIA

A4.2 Zona Santa Rosa

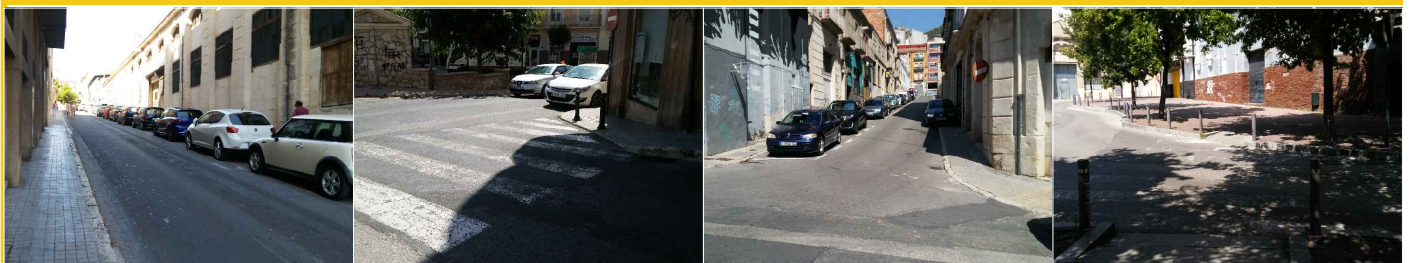
- La calle no cuenta con el ancho necesario para ser accesible.
-Vados peatonales mal diseñados e inexistentes en la acera par.
-Elementos del mobiliario urbano mal ubicados. Bolardos a menos de 40 cm del bordillo y en paso peatonal, papeletras en fachada e imbornales en paso peatonal.

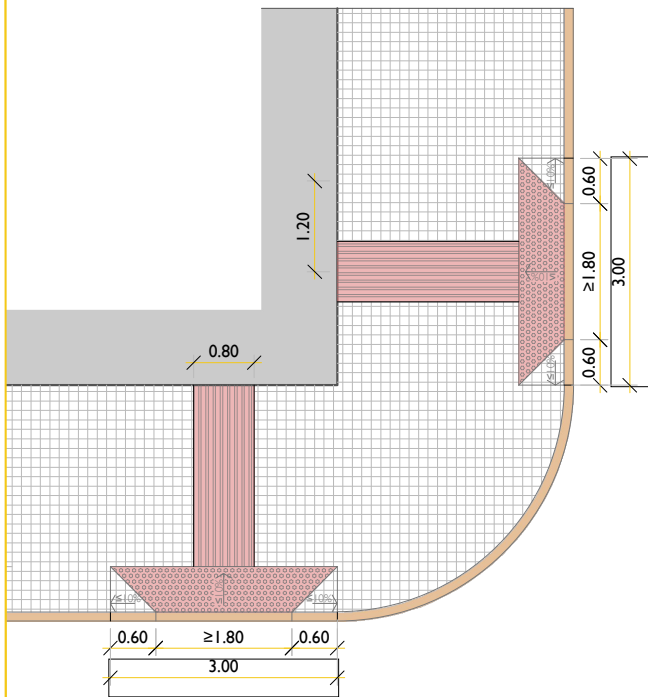
ADECUACIÓN VADO EN ESQUINA
BALDOSA HIDRÁULICA

La calle Salvador Allende no cuenta con un itinerario accesible dado que no se alcanza el ancho libre admisible de 1,50 m en sus aceras. Los vados peatonales se encuentran mal diseñados y/o ubicados siendo la señalización, o incluso la adecuación, inexistentes. Elementos de señalización y del mobiliario urbano presentan deficiencias de su diseño y/o ubicación.

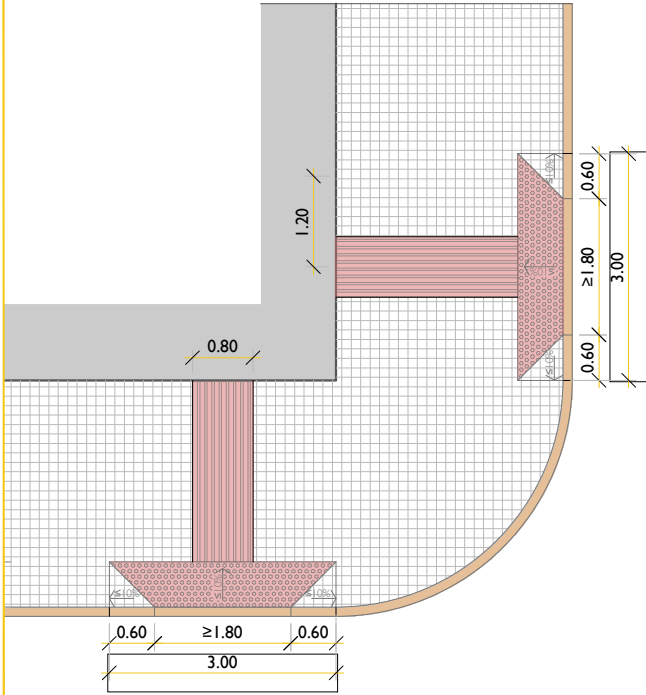
ADECUACIÓN VADO EN ESQUINA
BALDOSA HIDRÁULICA

La calle Agres no cuenta con un itinerario accesible dado que no se alcanza el ancho libre admisible de 1,50 m en sus aceras. Los vados peatonales se encuentran mal diseñados y/o ubicados siendo la señalización inexistente. Elementos del mobiliario urbano y los propios de la urbanización presentan deficiencias en su ubicación y/o diseño.

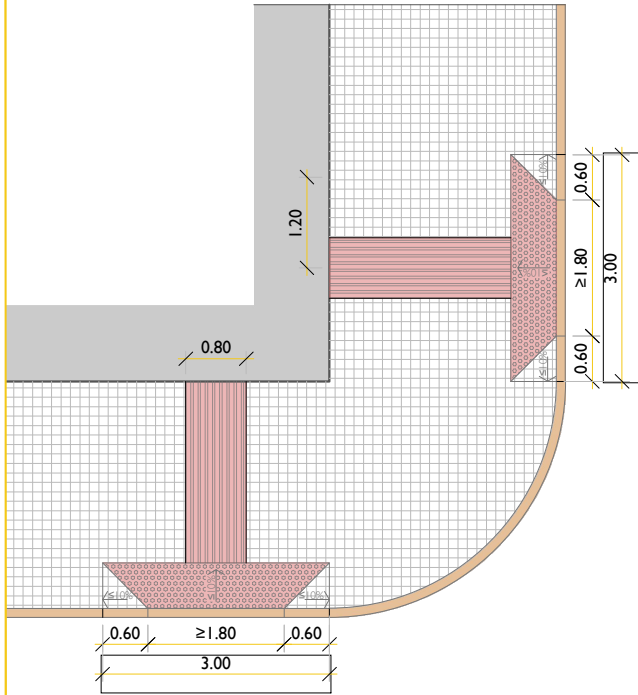
ADECUACIÓN VADO EN ESQUINA
BALDOSA HIDRÁULICA

La calle Tibi no cuenta con un itinerario accesible dado que no se alcanza el ancho libre admisible de 1,50 m en sus aceras. Los vados peatonales se encuentran mal diseñados y/o ubicados siendo la señalización inexistente. Elementos de urbanización y del mobiliario urbano presentan deficiencias en su ubicación y/o diseño.

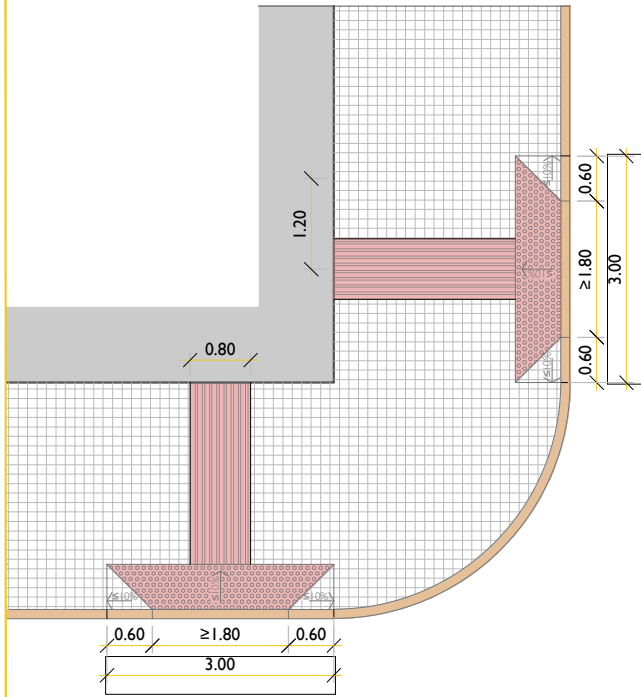
ADECUACIÓN VADO EN ESQUINA
BALDOSA HIDRÁULICA

La calle Vistabella I no cuenta con un itinerario accesible dado que no se alcanza el ancho libre admisible de 1,50 m en sus aceras. Los vados peatonales y vehiculares están mal diseñados y/o ubicados. Elementos de la urbanización y del mobiliario urbano presentan deficiencias en su diseño y/o ubicación.

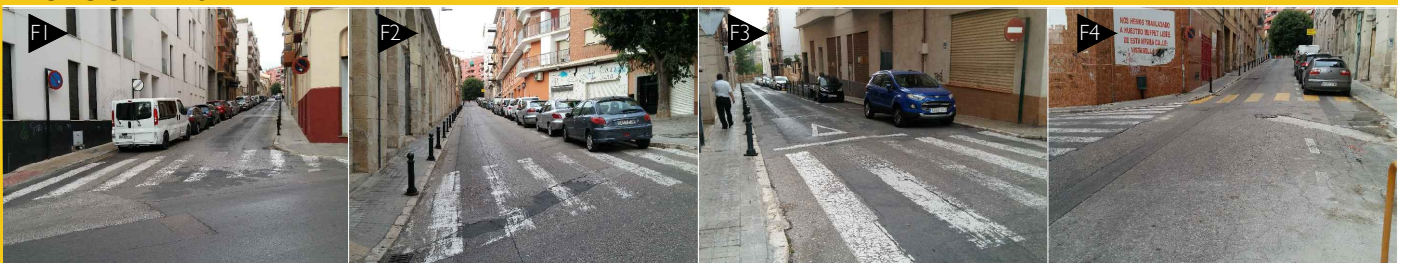
- Las aceras no cuentan con el ancho necesario para ser accesible.
- Vados peatonales mal diseñados y ubicados. Vados vehiculares mal diseñados.
- Elementos del mobiliario urbano mal ubicados y diseñados, imbornales, papeleras, señales de tráfico y bolardos.

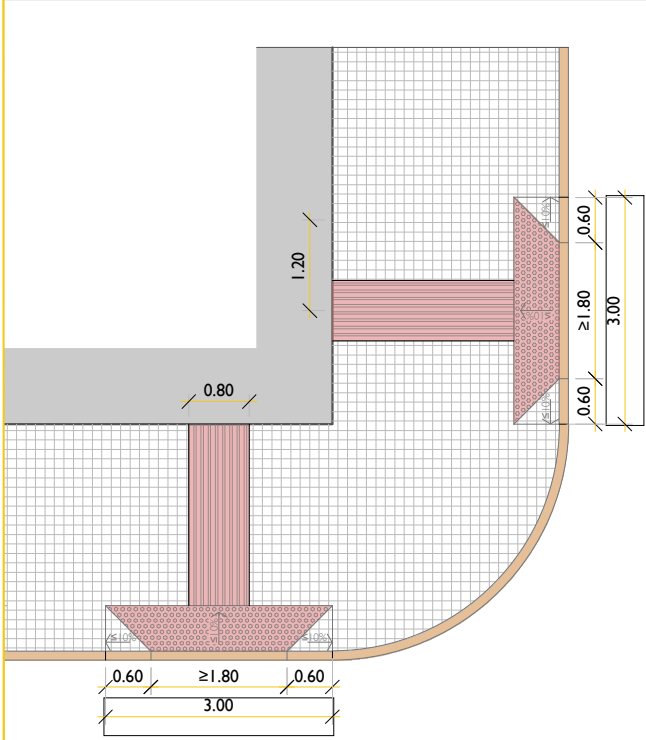
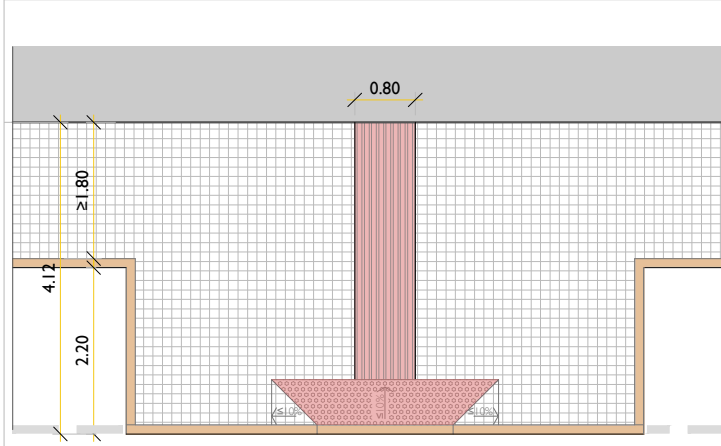
ADECUACIÓN VADO EN ESQUINA BALDOSA HIDRÁULICA

El segundo tramo de la calle Vistabella no cuenta con un itinerario accesible dado que no se alcanza el ancho libre admisible de 1,50 m en sus aceras. Los vados peatonales y vehiculares están mal diseñados y/o ubicados. Elementos de señalización, del mobiliario urbano y de la propia urbanización presentan deficiencias en su diseño y/o ubicación. Ex

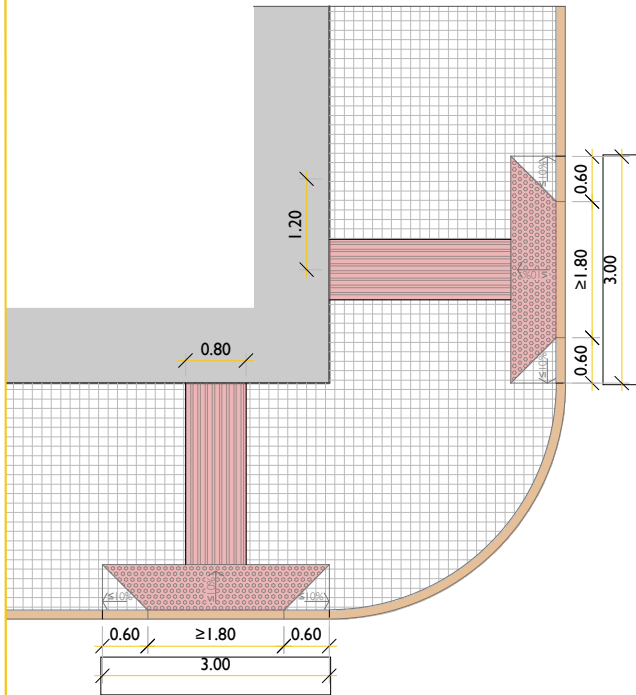
ADECUACIÓN VADO EN ESQUINA
BALDOSA HIDRÁULICA

La calle Quevedo no cuenta con un itinerario accesible dado que no se alcanza el ancho libre admisible de 1,50 m en sus aceras. Los vados peatonales se encuentran mal diseñados. Elementos de señalización, alumbrado y del mobiliario urbano presentan deficiencias en su ubicación y/o su diseño.

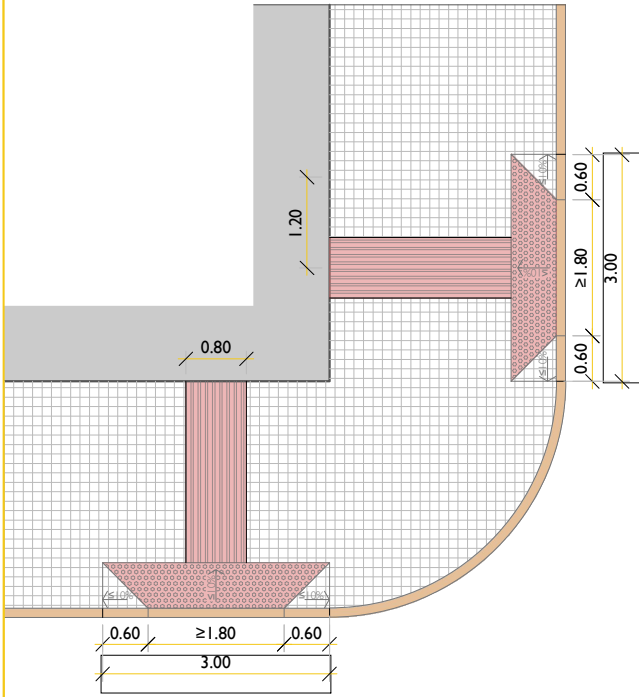
ADECUACIÓN VADO EN ESQUINA
BALDOSA HIDRÁULICA

La calle Lope de Vega no cuenta con un itinerario accesible dado que no se alcanza el ancho libre admisible de 1,50 m en sus aceras. Los vados peatonales y vehiculares están mal diseñados y/o ubicados, siendo la señalización inexistente. Elementos de señalización, del mobiliario urbano y de la urbanización presentan deficiencias en su diseño y/o ubicación.

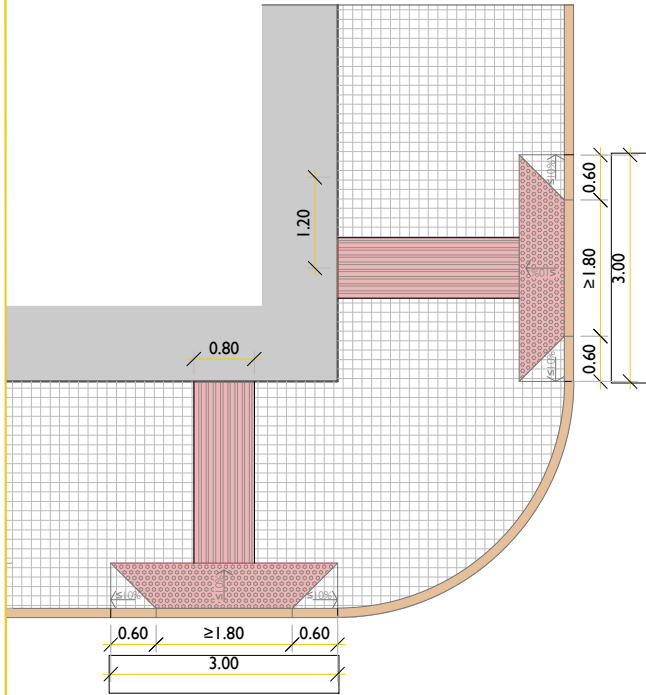
ADECUACIÓN VADO EN ESQUINA
BALDOSA HIDRÁULICA

La calle Lluís Braille no cuenta con un itinerario accesible dado que no se alcanza el ancho libre admisible de 1,50 m en gran parte de su longitud. Los vados peatonales se encuentran mal diseñados y/o ubicados siendo la señalización inexistente. Elementos de señalización, del mobiliario urbano y de la urbanización presenta deficiencias en su diseño y/o ubicación.

Se considera una INTERVENCIÓN MODERADA, a tenor del nivel de accesibilidad alcanzado y de la gravedad de las deficiencias existentes.

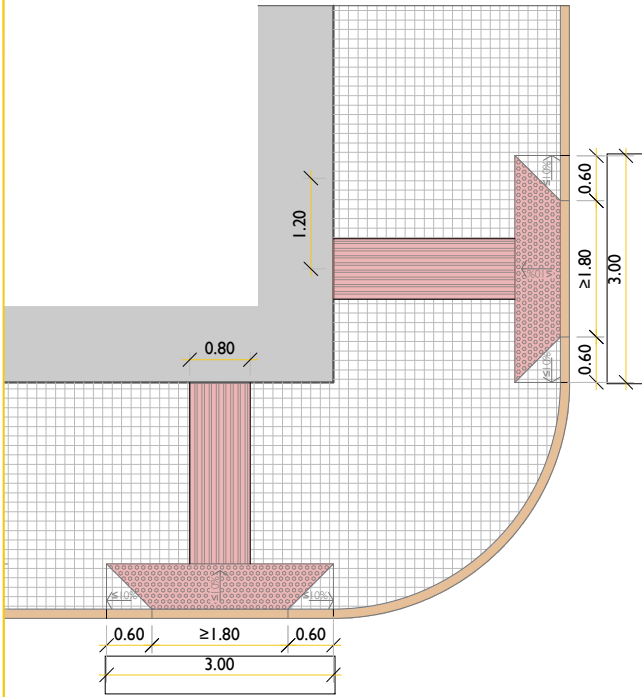
ADECUACIÓN VADO EN ESQUINA
BALDOSA HIDRÁULICA

En el segundo tramo de la calle Ibi las aceras que tienen un ancho libre que alcanza 1,50 m en gran parte de su longitud. Los vados peatonales se encuentran mal diseñados. Elementos de urbanización, de señalización y del mobiliario urbano presentan deficiencias en su ubicación y/o diseño.

Se considera una INTERVENCIÓN MODERADA teniendo en cuenta el nivel de accesibilidad actual y la gravedad de las deficiencias identificadas.

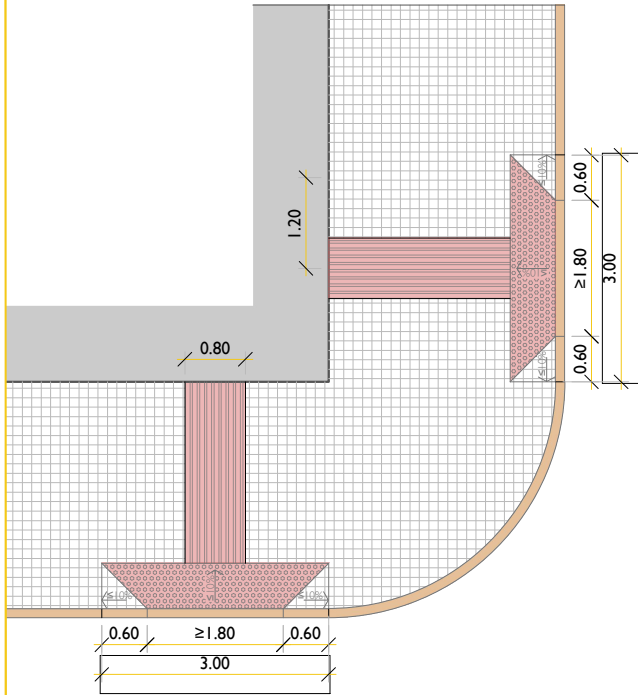
ADECUACIÓN VADO EN ESQUINA
BALDOSA HIDRÁULICA

La calle Cronista Jordán cuenta con unas aceras que tienen un ancho próximo a 1,50 m. Los vados peatonales se encuentran mal diseñados y/o ubicados. Elementos de señalización, urbanización y mobiliario urbano presentan deficiencias en su ubicación y/o diseño.

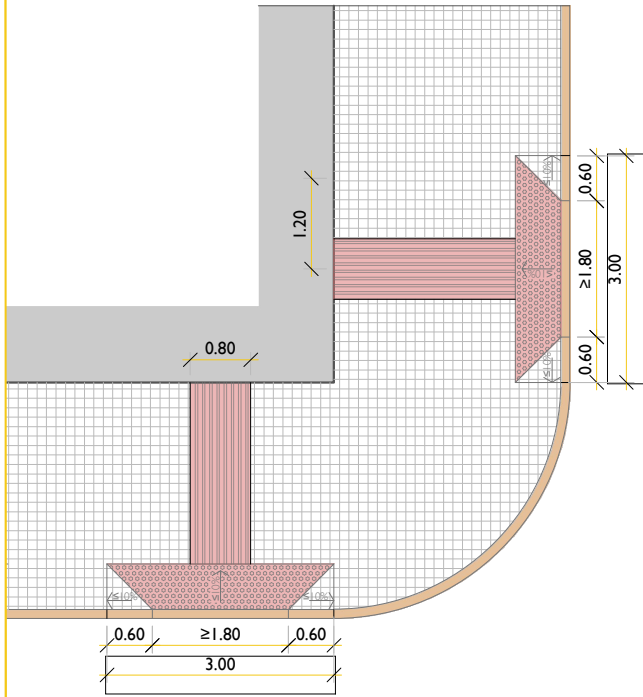
ADECUACIÓN VADO EN ESQUINA
BALDOSA HIDRÁULICA

La calle Onil cuenta con unas aceras que tienen un ancho próximo a 1,50 m. Los vados peatonales se encuentran mal diseñados y/o ubicados. Elementos de señalización, urbanización y mobiliario urbano presentan deficiencias en su ubicación y/o diseño.

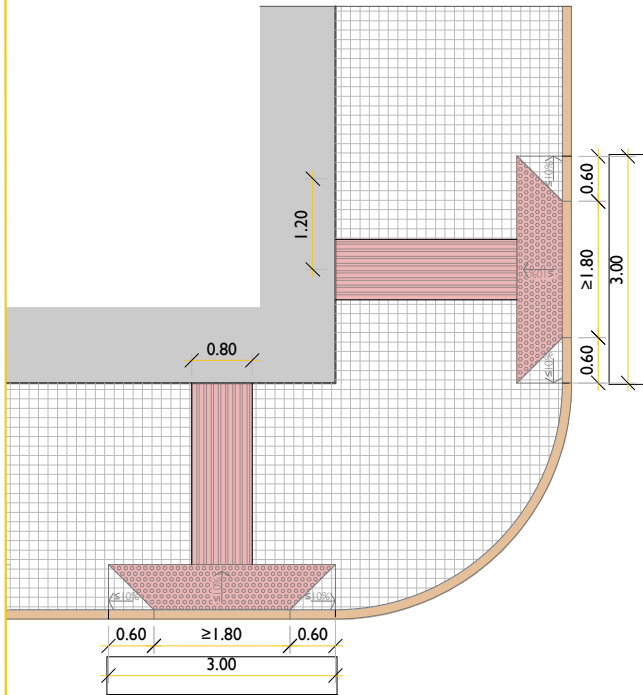
ADECUACIÓN VADO EN ESQUINA
BALDOSA HIDRÁULICA

La calle Cronista Vicent Carbonell no cuenta con un itinerario accesible dado que no se alcanza el ancho libre admisible de 1,50 m en gran parte de su longitud. Los vados peatonales se encuentran mal diseñados y/o ubicados. Elementos de urbanización, señalización y del mobiliario urbanos presentan deficiencias en su ubicación y/o diseño.

Se considera una INTERVENCIÓN PRIORITARIA, dado el nivel de accesibilidad existente y las deficiencias identificadas.

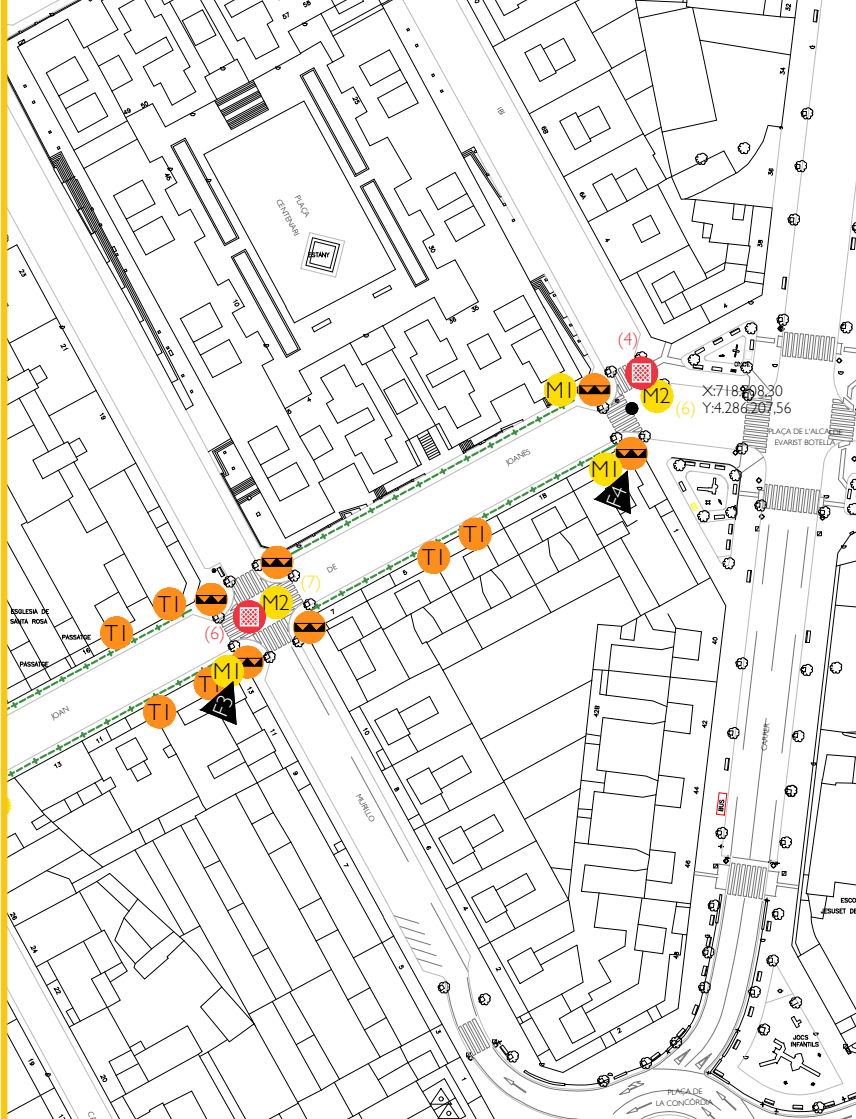
ANÁLISIS DE ELEMENTOS URBANOS CON DEFICIENCIAS

El primer tramo de la calle Joan de Joanes cuenta con unas aceras cuya anchura hace posible un itinerario accesible. Los vados peatonales se encuentran mal diseñados. Elementos de señalización, de la urbanización o del mobiliario urbano presentan deficiencias en su ubicación y/o diseño.

Intervención PUNTUAL de mejora del itinerario peatonal mediante la intervención en aquellos elementos que presentan deficiencias.

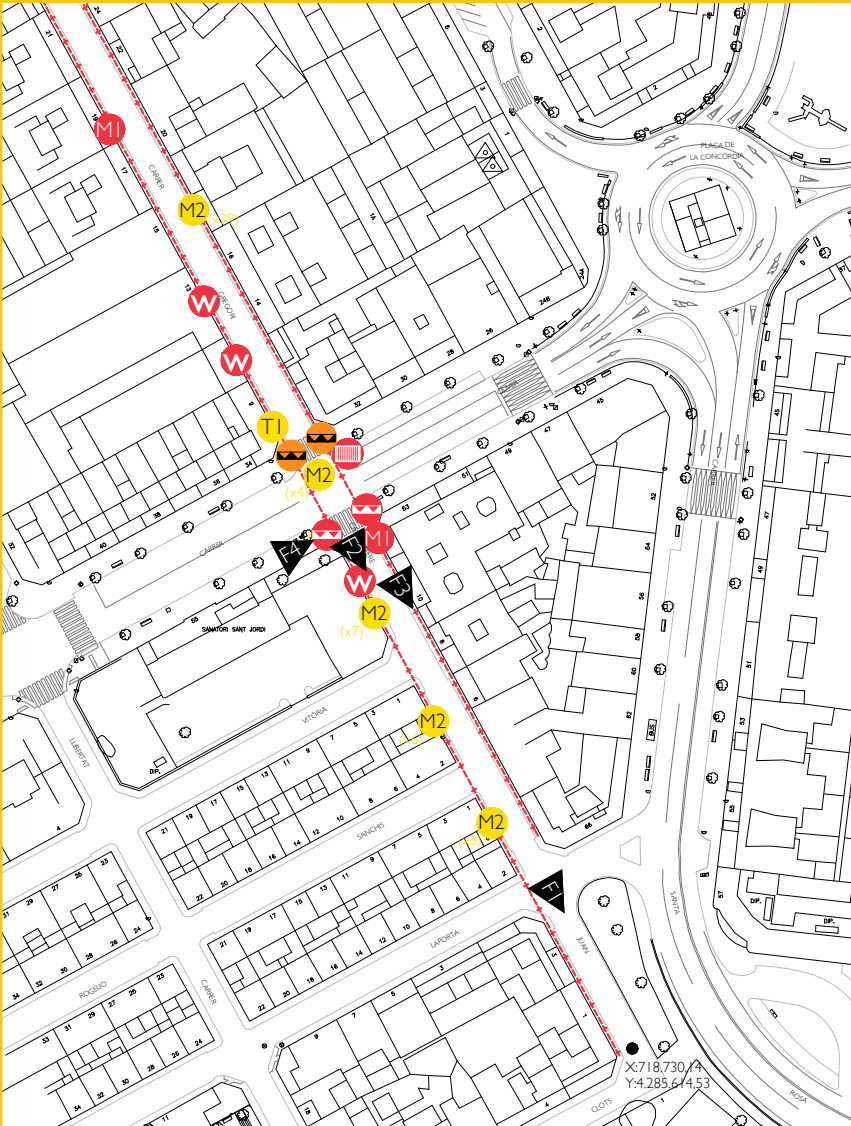
ANÁLISIS DE ELEMENTOS URBANOS CON DEFICIENCIAS

El segundo tramo de la calle Joan de Joanes cuenta con unas aceras cuya anchura hace posible un itinerario accesible. Los vados peatonales se encuentran mal diseñados. Elementos de señalización, de la urbanización o del mobiliario urbano presentan deficiencias en su ubicación y/o diseño.

Intervención PUNTUAL de mejora del itinerario peatonal mediante la intervención en aquellos elementos que presentan deficiencias.

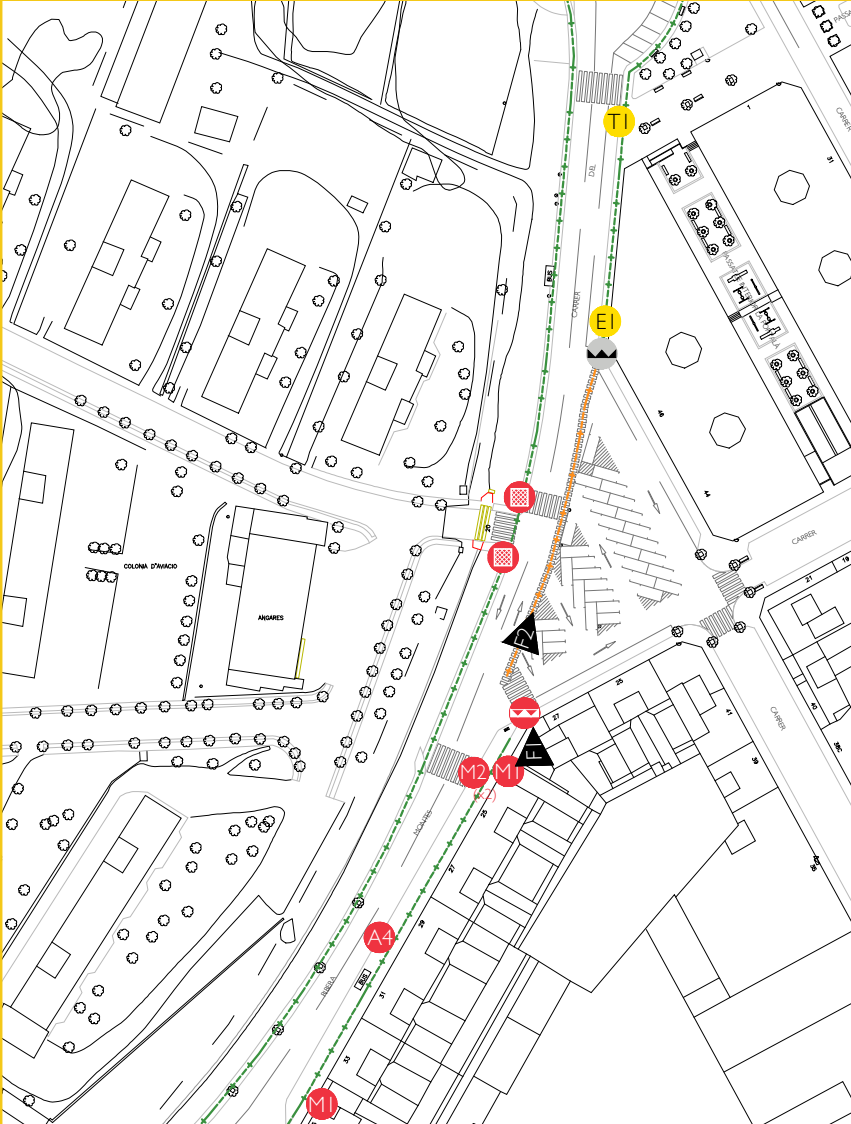
ANÁLISIS DE ELEMENTOS URBANOS CON DEFICIENCIAS

El primer tramo de la calle Mestre Jose Ribera Montes no alcanza el itinerario accesible como consecuencia de los elementos del alumbrado, del mobiliario urbano y de la propia urbanización que presentan deficiencias en su ubicación y/o diseño.

- El tramo del itinerario correspondiente a la bolsa de aparcamiento se encuentra a nivel pero no hay delimitación táctil. Además el ancho no alcanza 1,80 m.
- Los alcorques ubicados dentro del itinerario accesible no se encuentran protegidos.
- La adecuación de los vados peatonales es inexistente o está mal diseñado.

Intervención PARCIAL de mejora del itinerario peatonal mediante la intervención en aquellos puntos que presentan deficiencias.

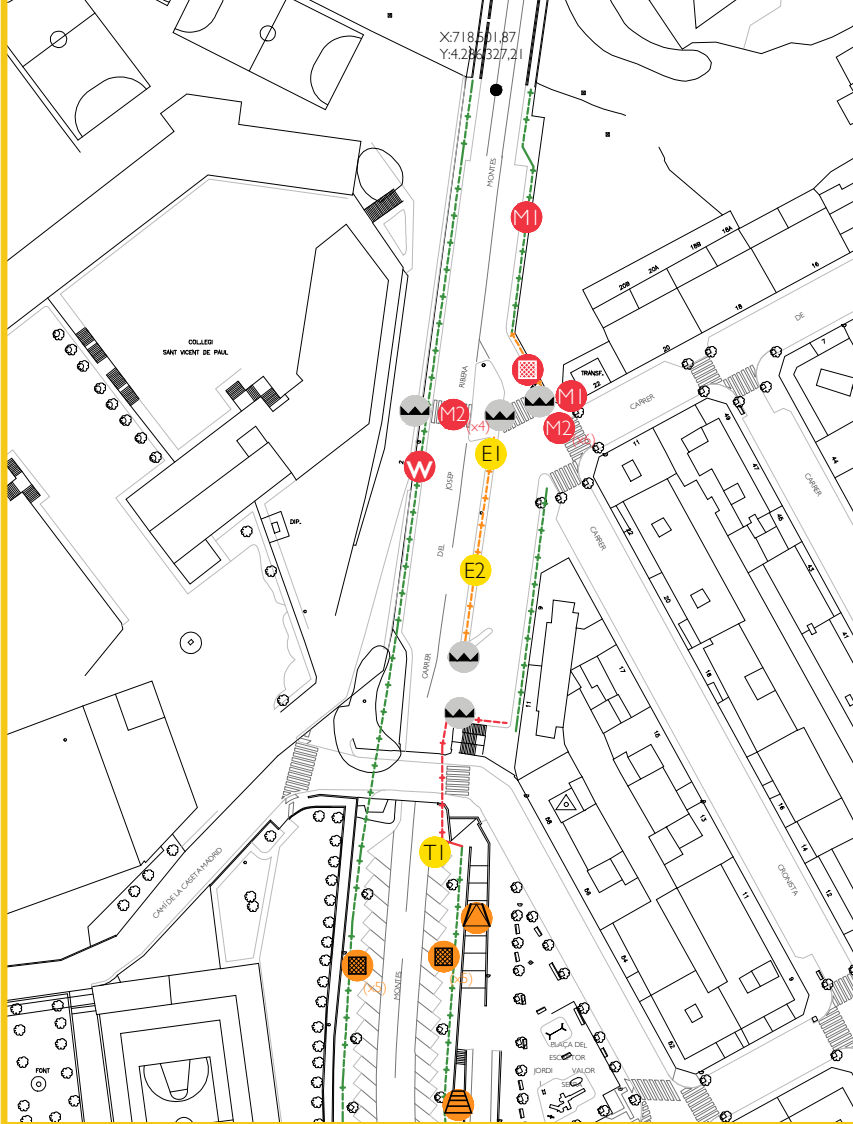
ANÁLISIS DE ELEMENTOS URBANOS CON DEFICIENCIAS

El primer tercer de la calle Mestre Jose Ribera Montes no alcanza el itinerario accesible como consecuencia de los elementos del alumbrado, del mobiliario urbano y de la propia urbanización que presentan deficiencias en su ubicación y/o diseño.

Intervención PARCIAL de mejora del itinerario peatonal mediante la intervención en aquellos puntos que presentan deficiencias.

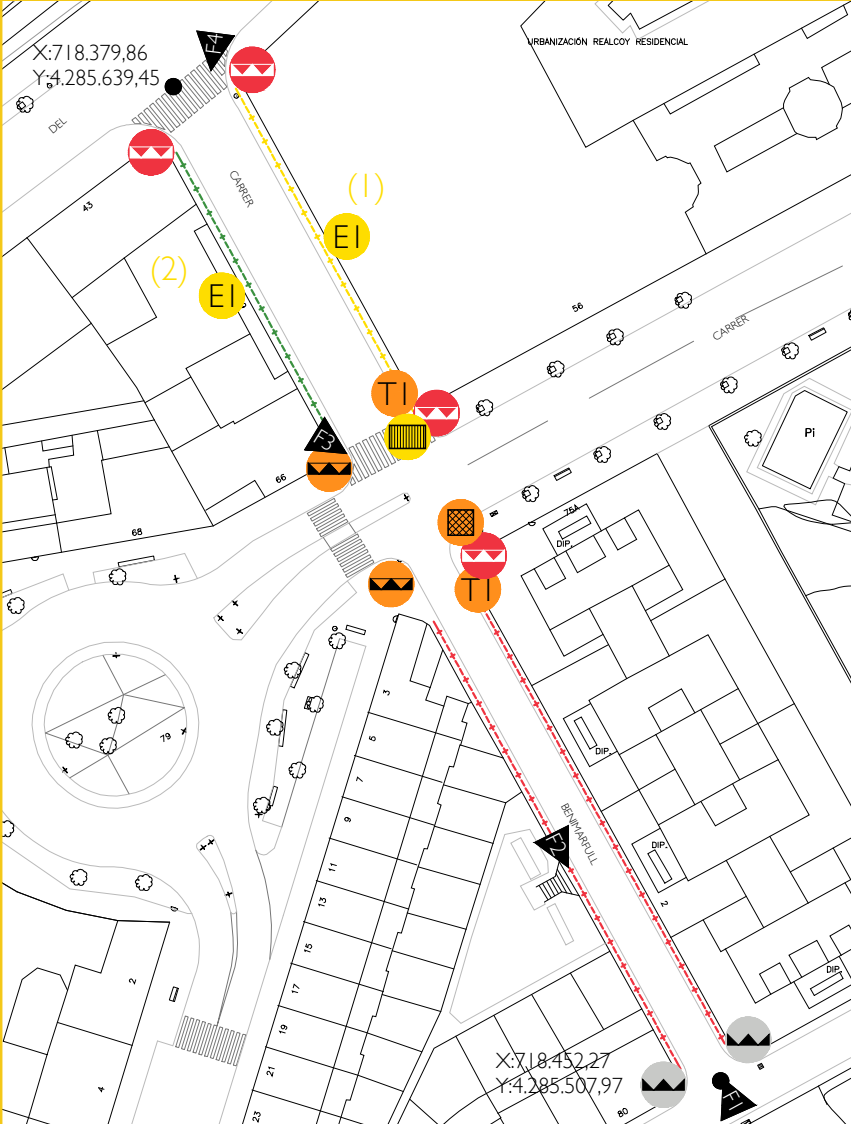
ANÁLISIS DE ELEMENTOS URBANOS CON DEFICIENCIAS

El cuarto tramo de la calle Mestre Jose Ribera Montes no alcanza el itinerario accesible como consecuencia de los elementos del alumbrado, del mobiliario urbano y de la propia urbanización que presentan deficiencias en su ubicación y/o diseño.

Intervención PARCIAL de mejora del itinerario peatonal mediante la intervención en aquellos puntos que presentan deficiencias.

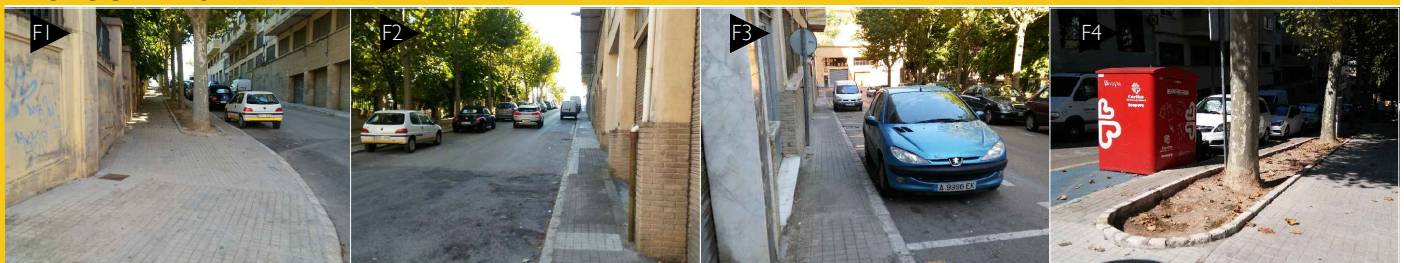
FOTOGRAFÍAS

La calle Degà Miquel Julià no cuenta con un itinerario accesible dado que no se alcanza el ancho libre admisible. Los vados vehiculares se encuentran mal diseñados. Elementos de señalización y otros propios de la urbanización presentan deficiencias en su diseño y/o ubicación.
