A4. Fichas ampliación PIA

A4.3 Zona Ensanche

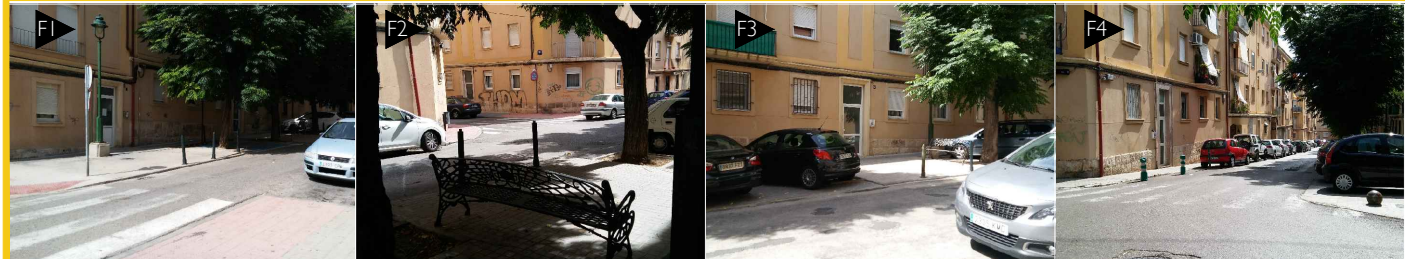
- La acera par no supera el 1,50 m de ancho y la impar a pesar de ser más amplia, la banda de aparcamiento no permite que alcance el ancho mínimo del itinerario accesible.
- Mobiliario urbano, farolas y señalización presentan deficiencias tanto en ubicación como en diseño.

La calle Mestre Chapí no cuenta con un itinerario accesible dado que no se alcanza el ancho libre admisible de 1,50 m. Los vados peatonales se encuentran mal diseñados. Las jardineras de la acera impar no deja el ancho libre necesario para que el itinerario sea accesible. Elementos de señalización y del mobiliario urbano presentan deficiencias en su ubicación y/o diseño. Existen plazas de aparcamiento reservada mal diseñadas y ubicadas.

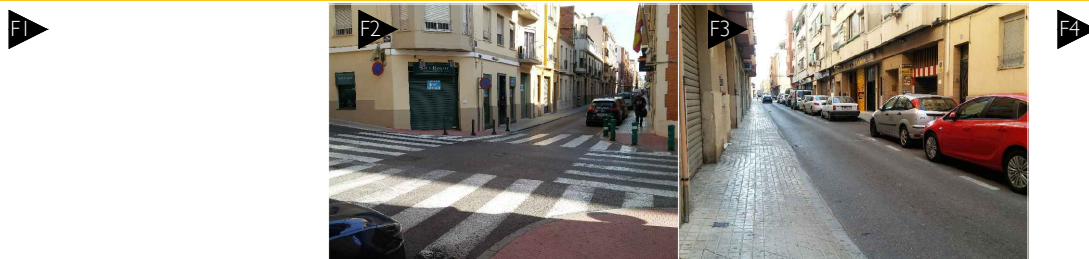
- Las aceras cuentan con un ancho libre mayor de 1,50 m, siendo accesible o practicable en función del tramo. Los vados peatonales no están bien diseñados y los vados vehiculares modifican la pendiente transversal de la acera.
- Mobiliario urbano y señalización presentan deficiencias tanto en ubicación como en diseño.

El primer tramo de la calle Perú cuenta con un itinerario accesible practicable puesto que en algunos tramos las aceras no alcanzan el 1,80 m de ancho. Los vados peatonales y vehiculares se encuentran mal diseñados y/o ubicados. Elementos de señalización y del mobiliario urbano presenta deficiencias en su ubicación y/o diseño.

Se considera una INTERVENCIÓN MODERADA, dado el nivel de accesibilidad actual y la gravedad de las deficiencias en los elementos señalados.

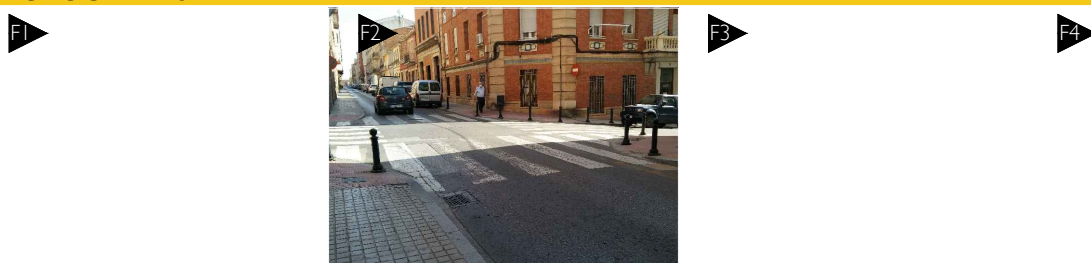
- Las aceras cuentan con un ancho libre mayor de 1,50 m, siendo accesible o practicable en función del tramo. Los vados peatonales no están bien diseñados y los vados vehiculares modifican la pendiente transversal de la acera.
- Mobiliario urbano y señalización presentan deficiencias tanto en ubicación como en diseño.

El segundo tramo de la calle Perú cuenta con un itinerario accesible practicable puesto que en algunos tramos las aceras no alcanzan el 1,80 m de ancho. Los vados peatonales y vehiculares se encuentran mal diseñados y/o ubicados. Elementos de señalización y del mobiliario urbano presenta deficiencias en su ubicación y/o diseño.

Se considera una INTERVENCIÓN MODERADA, dado el nivel de accesibilidad actual y la gravedad de las deficiencias en los elementos señalados.

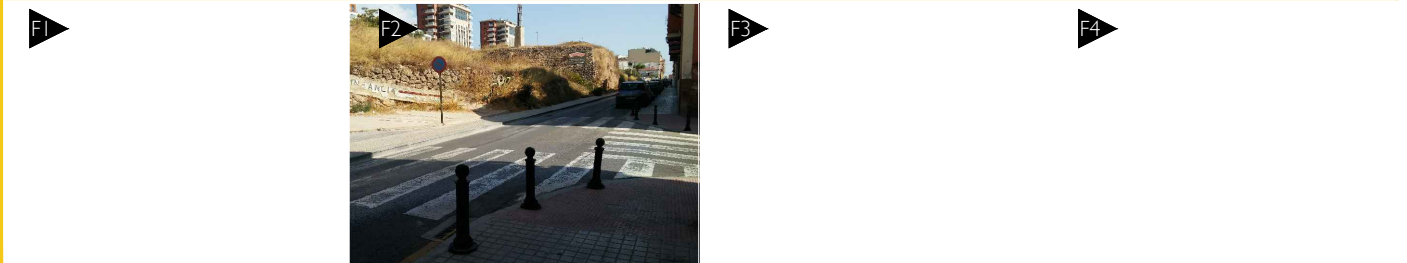
- Las aceras cuentan con un ancho libre mayor de 1,50 m, siendo accesible o practicable en función del tramo. Los vados peatonales no están bien diseñados y los vados vehiculares modifican la pendiente transversal de la acera.
 - Mobiliario urbano y señalización presentan deficiencias tanto en ubicación como en diseño.

El tercer tramo de la calle Perú cuenta con un itinerario accesible practicable puesto que en algunos tramos las aceras no alcanzan el 1,80 m de ancho. Los vados peatonales y vehiculares se encuentran mal diseñados y/o ubicados. Elementos de señalización y del mobiliario urbano presenta deficiencias en su ubicación y/o diseño.

Se considera una INTERVENCIÓN MODERADA, dado el nivel de accesibilidad actual y la gravedad de las deficiencias en los elementos señalados.

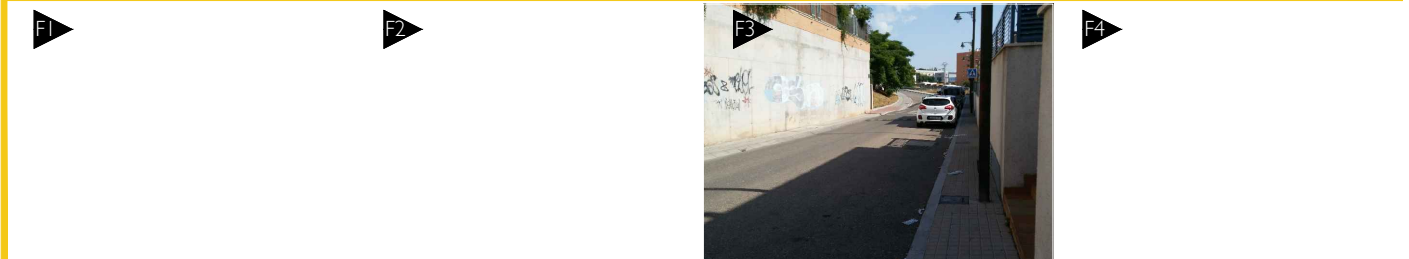
- Las aceras no alcanzan el ancho libre mayor de 1,50 m. Los vados peatonales no están bien diseñados o son inexistentes y los vados vehiculares modifican la pendiente transversal de la acera.
 - Mobiliario urbano y señalización presentan deficiencias tanto en ubicación como en diseño.

El cuarto tramo de la calle Perú cuenta con un itinerario no accesible puesto que en gran parte de sus aceras no alcanza el ancho mínimo de 1,50 m. Los vados peatonales y vehiculares se encuentran mal diseñados y/o ubicados. Elementos de señalización y del mobiliario urbano presenta deficiencias en su ubicación y/o diseño.

Se considera una INTERVENCIÓN PRIORITARIA, dado el nivel de accesibilidad actual y la gravedad de las deficiencias en los elementos señalados.

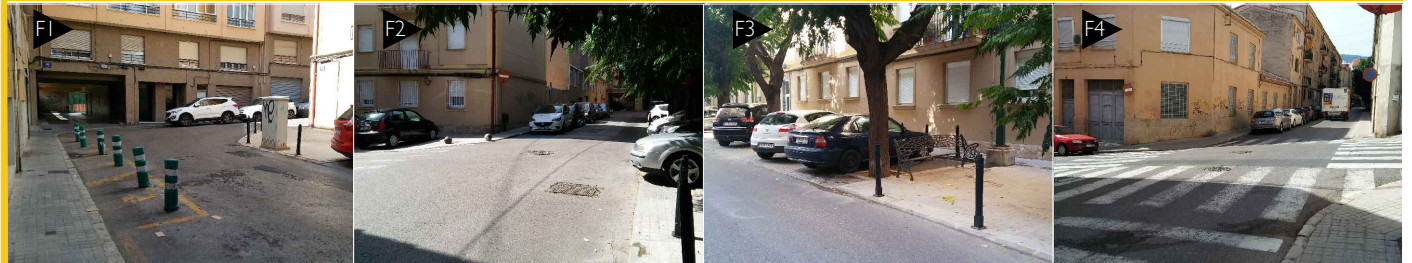
- La acera par no supera el 1,20 m de ancho y la impar a pesar de ser más amplia, la banda de aparcamiento no permite que alcance el ancho mínimo del itinerario accesible.
 - Mobiliario urbano, farolas y señalización presentan deficiencias tanto en ubicación como en diseño.

El primer tramo de la calle Enginyer Vilaplana no cuenta con un itinerario accesible dado que no se alcanza el ancho libre admisible de 1,50 m en gran parte de su longitud. Los vados peatonales se encuentran mal diseñados y/o ubicados. Elementos de señalización y del mobiliario urbano presenta deficiencias en su diseño y/o ubicación.

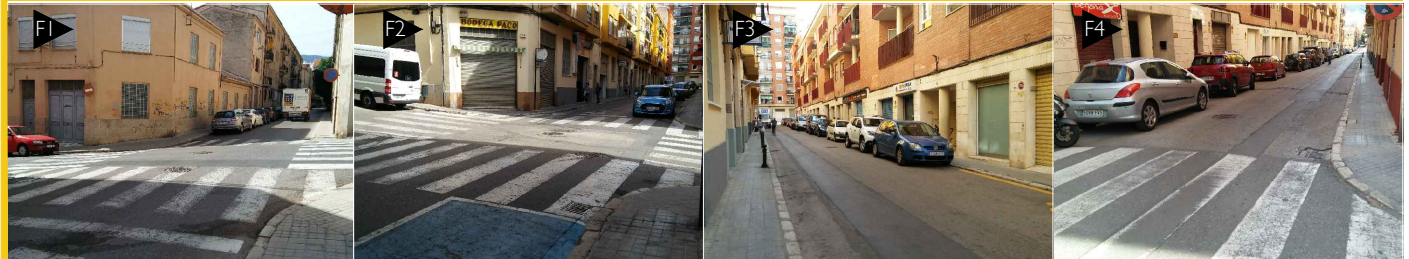
- La acera par no supera el 1,20 m de ancho y la impar a pesar de ser más amplia, la banda de aparcamiento no permite que alcance el ancho mínimo del itinerario accesible.
 - Mobiliario urbano, farolas y señalización presentan deficiencias tanto en ubicación como en diseño.

El segundo tramo de la calle Enginyer Vilaplana no cuenta con un itinerario accesible dado que no se alcanza el ancho libre admisible de 1,50 m en gran parte de su longitud. Los vados peatonales se encuentran mal diseñados y/o ubicados. Elementos de señalización y del mobiliario urbano presenta deficiencias en su diseño y/o ubicación.

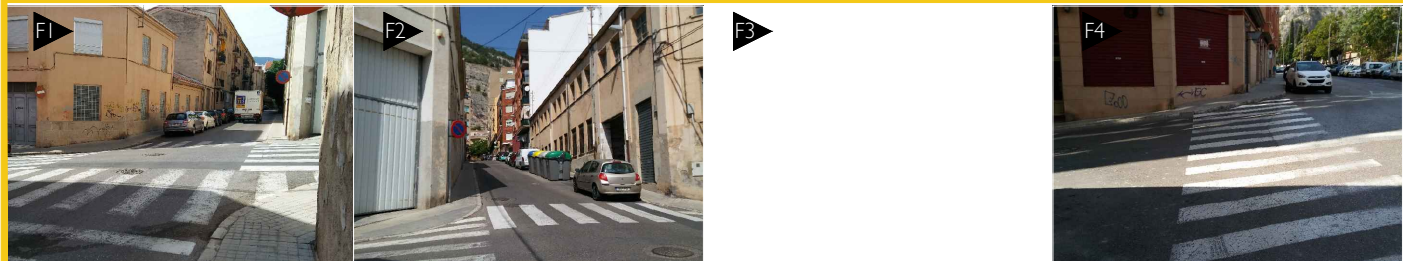
- Las aceras no alcanzan el ancho mínimo del itinerario accesible.
- Vados peatonales mal diseñados.
- Elementos de señalización y mobiliario urbano presentan deficiencias de ubicación y diseño.

La calle Francesc Perera no cuenta con un itinerario accesible dado que no se alcanza el ancho libre admisible de 1,50 m. Los vados peatonales se encuentran mal diseñados y/o ubicados. Elementos de señalización y del mobiliario urbano presentan deficiencias en su diseño y/o ubicación.

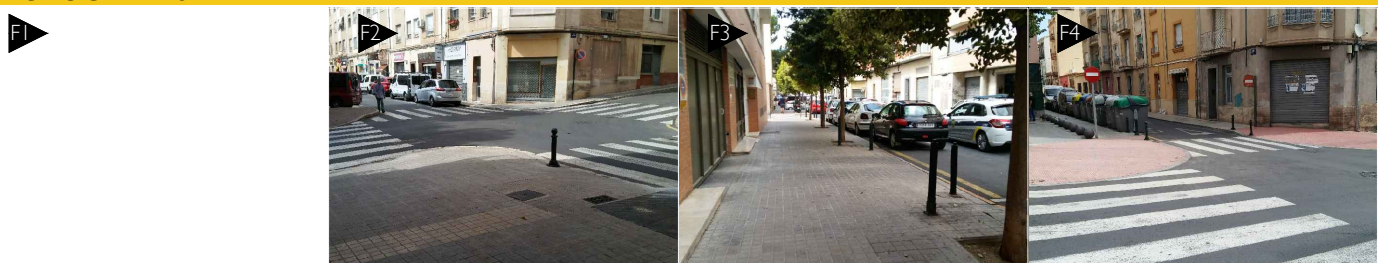
- Las acera par en sus primeros tramos no alcanza el ancho mínimo de 1,50 m.
- Los vados peatonales ubicados en esquina invaden el itinerario peatonal y no cuentan con el pavimento táctil direccional.
- Mobiliario urbano y señalización presentan deficiencias tanto en ubicación como en diseño.

El primer tramo de la calle Pintor Cabrera no cuenta con un itinerario accesible dado que la acera par no alcanza el ancho libre mínimo. Los vados peatonales y vehiculares se encuentran mal diseñados y/o ubicados. Elementos de señalización y del mobiliario urbano presenta deficiencias en su ubicación y/o diseño.

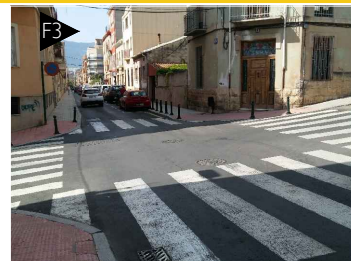
- Ambas aceras cuentan con un ancho libre entre 1,5 y 1,8 m.
- Los vados peatonales ubicados en esquina invaden el itinerario peatonal y no cuentan con el pavimento táctil direccional.
- Mobiliario urbano y señalización presentan deficiencias tanto en ubicación como en diseño.

El segundo tramo de la calle Pintor Cabrera cuenta con un itinerario accesible practicable puesto que las aceras cuentan con un ancho libre mayor o igual a 1,50 m, sin alcanzar en ningún caso 1,80 m. Los vados peatonales y vehiculares se encuentran mal diseñados y/o ubicados. Elementos de señalización y del mobiliario urbano presenta deficiencias en su ubicación y/o diseño.

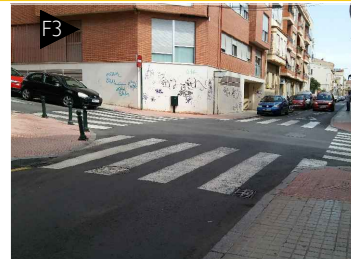
- Ambas aceras cuentan con un ancho libre entre 1,5 y 1,8 m.
- Los vados peatonales ubicados en esquina invaden el itinerario peatonal y no cuentan con el pavimento táctil direccional.
- Mobiliario urbano y señalización presentan deficiencias tanto en ubicación como en diseño.

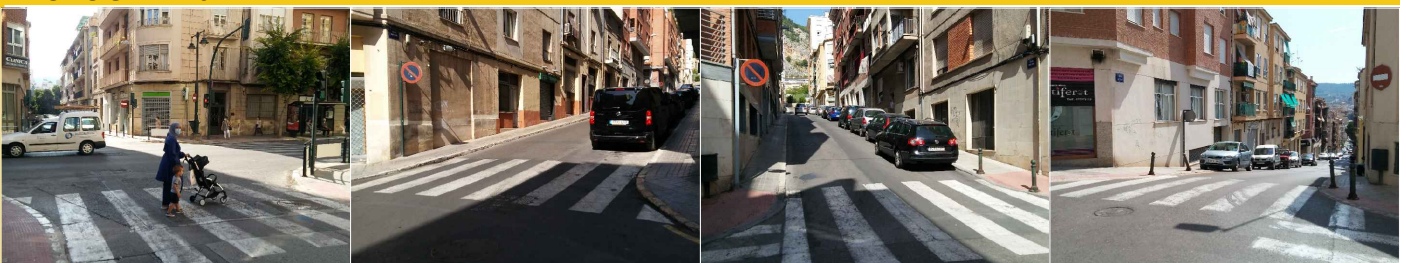
- Las aceras no alcanzan el ancho mínimo del itinerario accesible excepto en la acera de la Plaça de la Font de l'Horta, donde es accesible.
- Vados peatonales mal diseñados y ubicados e inexistentes.
- Elementos de señalización y mobiliario urbano presentan deficiencias de ubicación y diseño.

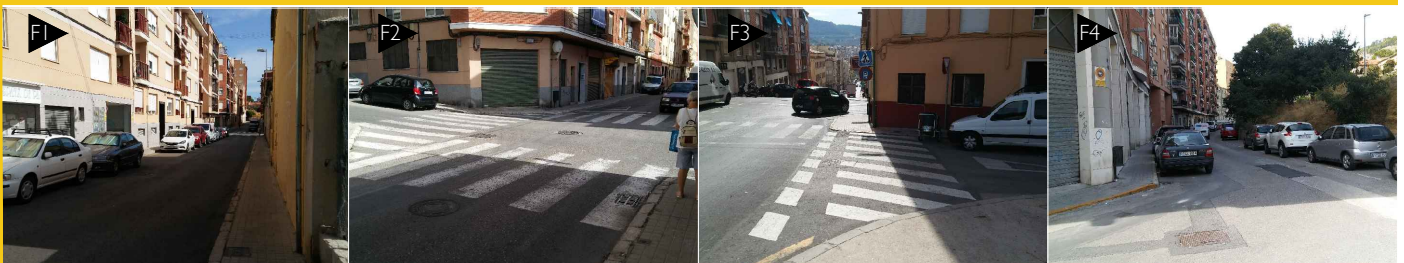
- Las aceras no alcanzan el ancho mínimo del itinerario accesible. Uno de los tramos sin acera.
- Vados peatonales inexistentes. Vados vehiculares mal diseñados.
- Elementos de señalización y mobiliario urbano presentan deficiencias de ubicación y diseño.

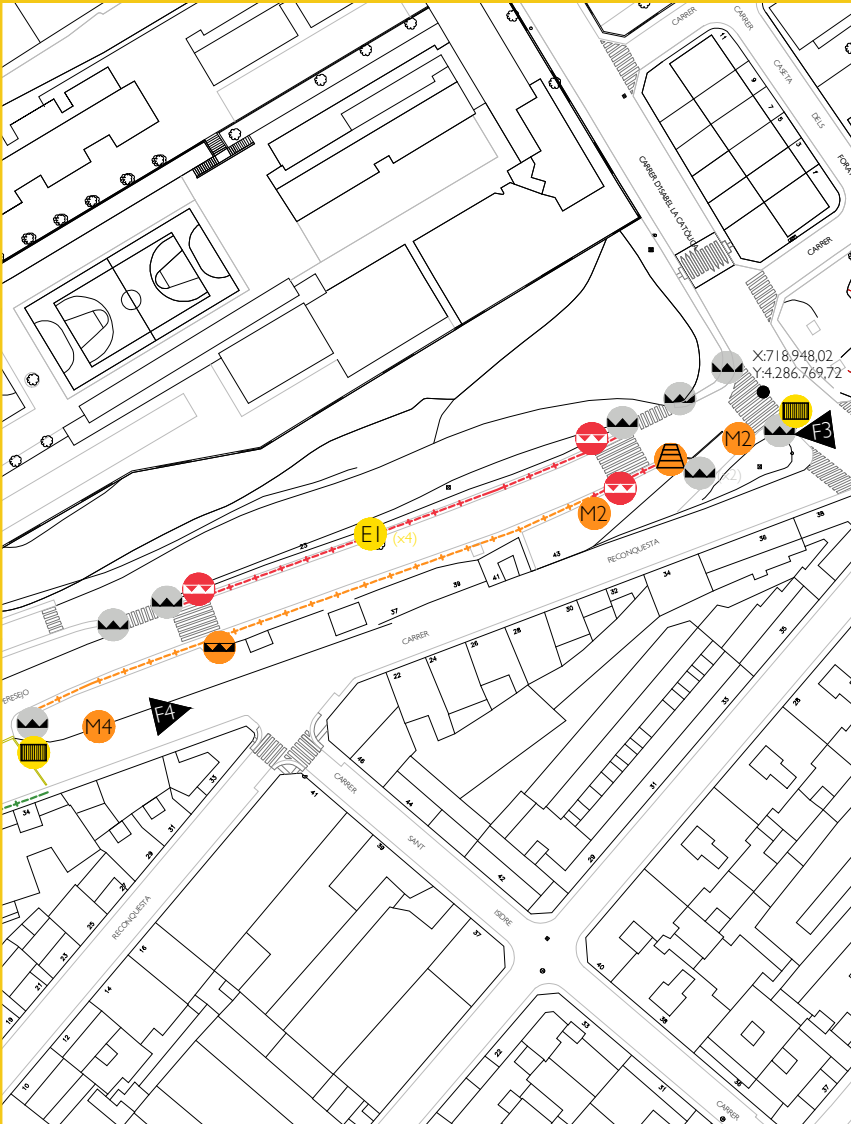
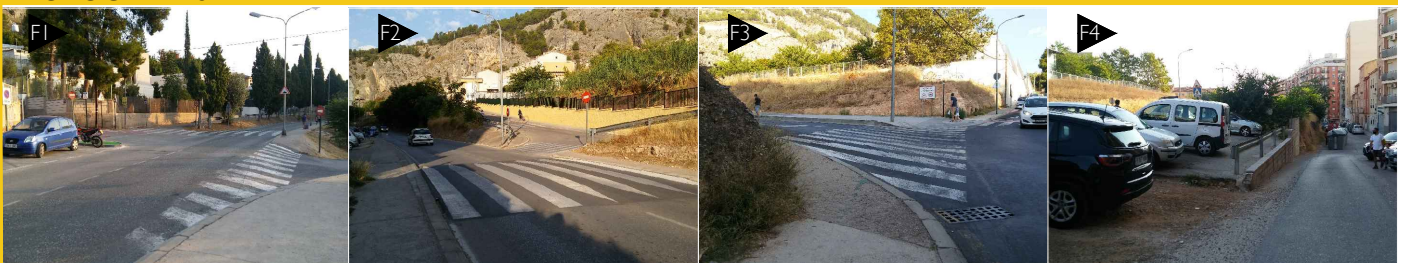
- Las aceras no alcanzan el ancho mínimo del itinerario accesible.
- Vados peatonales mal diseñados e inexistentes.
- Elementos de señalización y mobiliario urbano presentan deficiencias de ubicación y diseño.

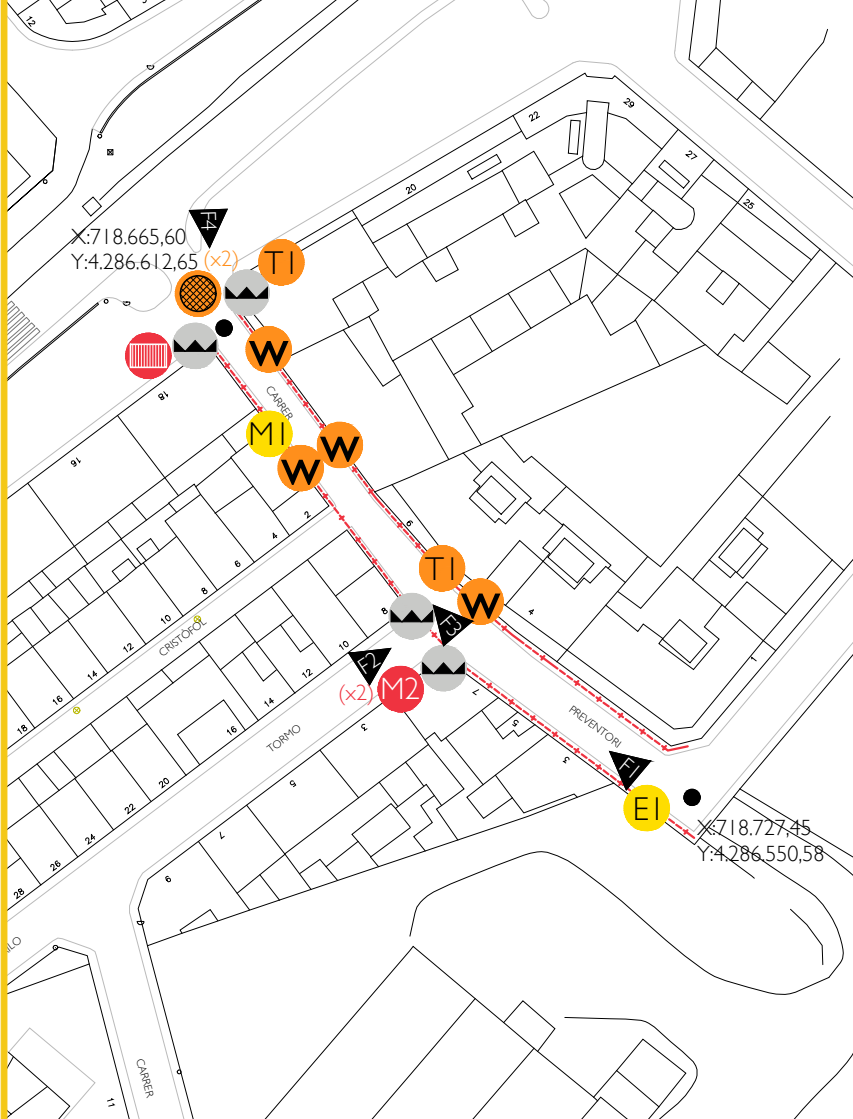
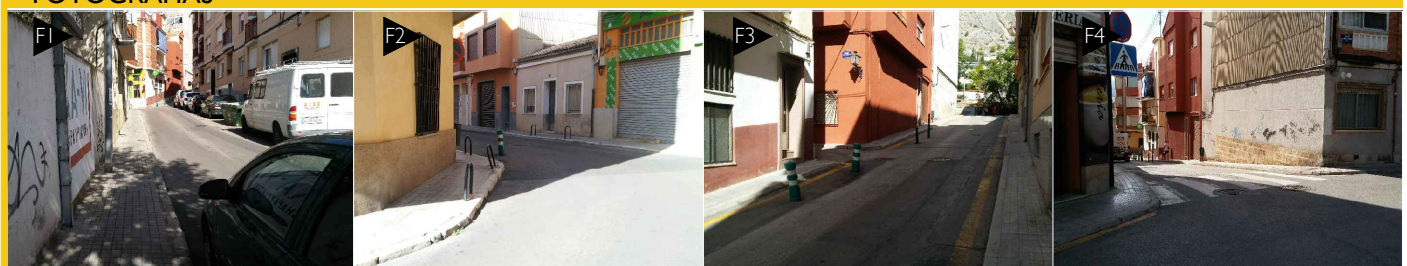
La calle Preventori no cuenta con un itinerario accesible dado que no se alcanza el ancho libre admisible de 1,50 m. Los vados peatonales se encuentran mal diseñados y/o ubicados. Elementos de señalización y del mobiliario urbano presentan deficiencias en su ubicación y/o diseño.

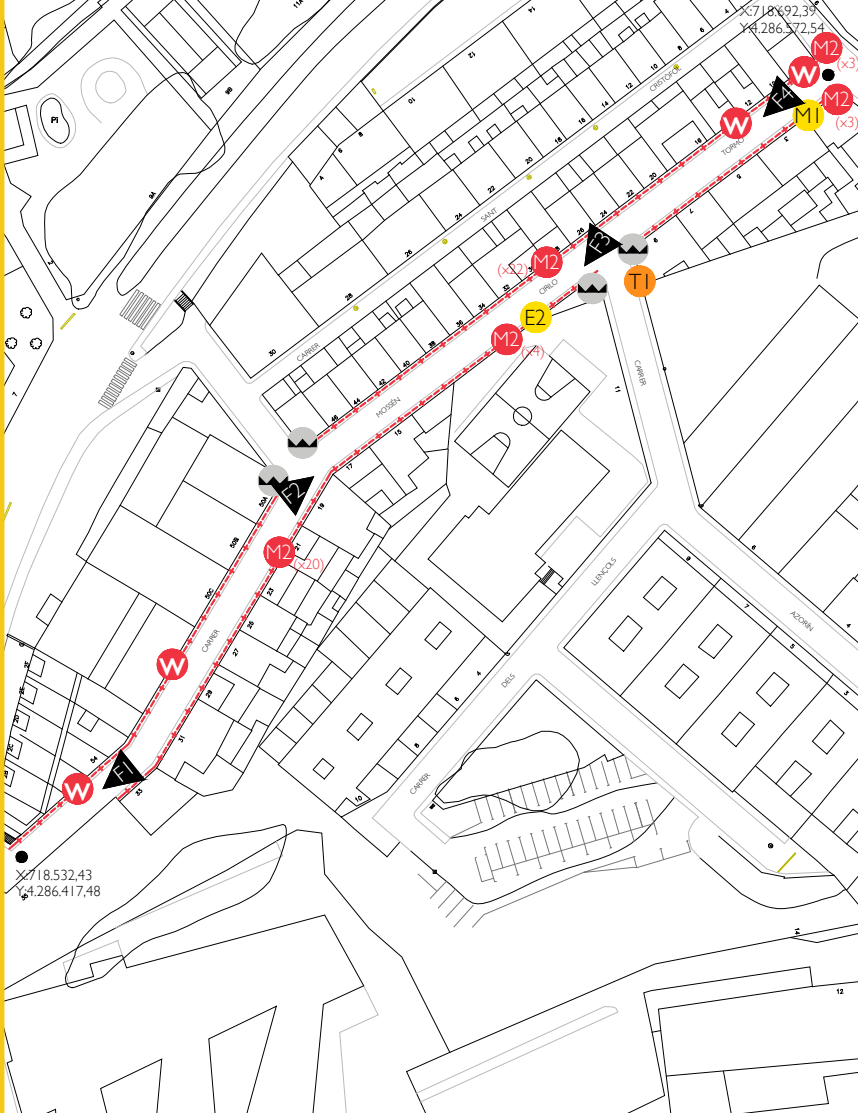
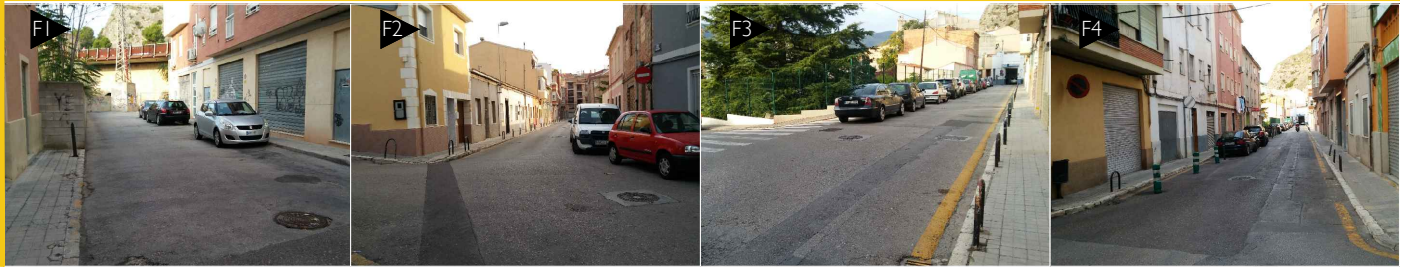
- Las aceras no alcanzan el ancho mínimo del itinerario accesible.
- Vados peatonales inexistentes.
- Elementos de señalización y mobiliario urbano presentan deficiencias de ubicación y diseño.

La calle Mossen Cirilo Tormo no cuenta con un itinerario accesible dado que no se alcanza el ancho libre admisible de 1,50 m. Los vados peatonales y vehiculares se encuentran mal diseñados y/o ubicados. Elementos de señalización y del mobiliario urbano presentan deficiencias en su ubicación y/o diseño.

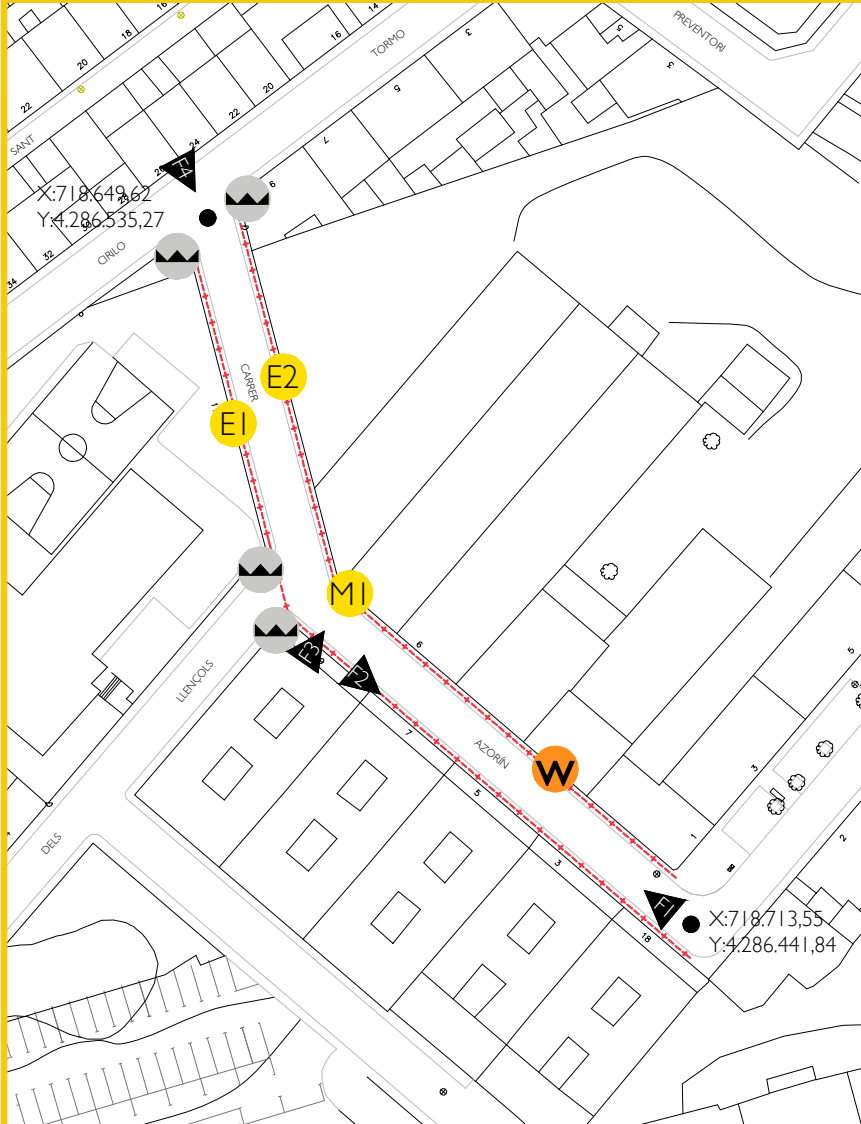
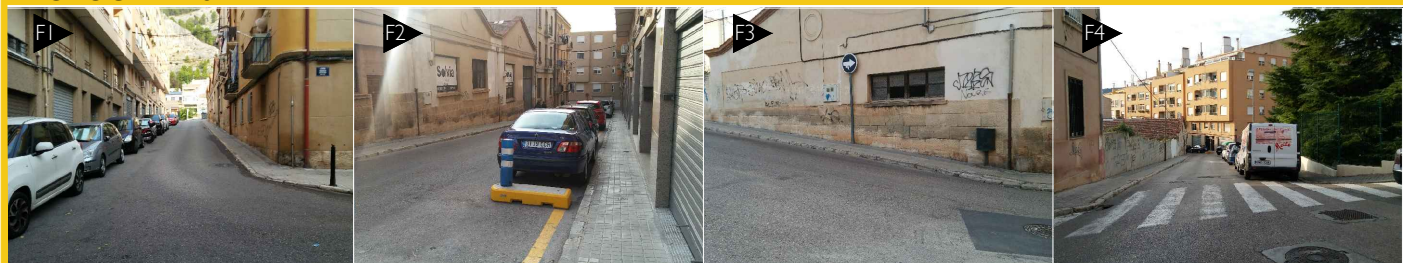
La calle Azorin no cuenta con un itinerario accesible dado que no se alcanza el ancho libre admisible de 1,50 m. Los vados peatonales se encuentran mal diseñados y/o ubicados. Elementos de señalización y del mobiliario urbano presentan deficiencias en su ubicación y/o diseño.

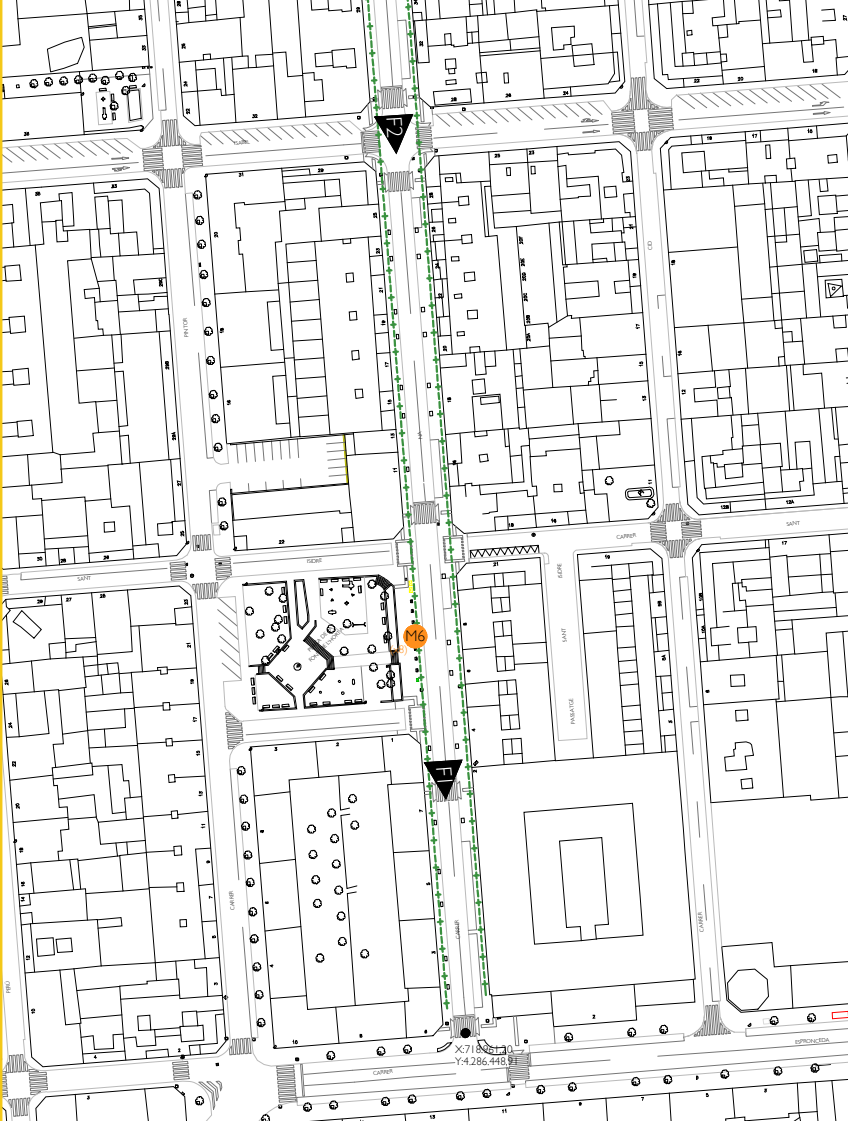
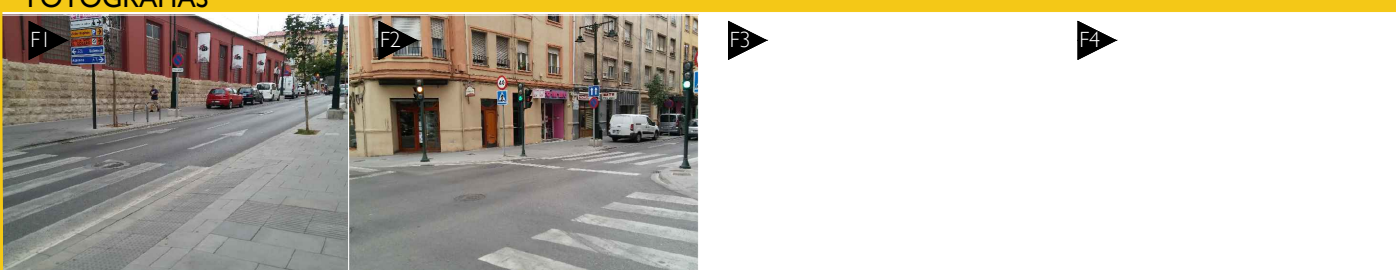
- Calle reurbanizada, ACCESIBLE.
- Únicamente se detecta alguna deficiencia en la altura de los contenedores.
- Los alcorques no están protegidos. No obstante, se encuentran fuera del itinerario accesible.

Intervención PUNTUAL de mejora de aquellos elementos de la urbanización y/o mobiliario urbano que presenta alguna deficiencia.

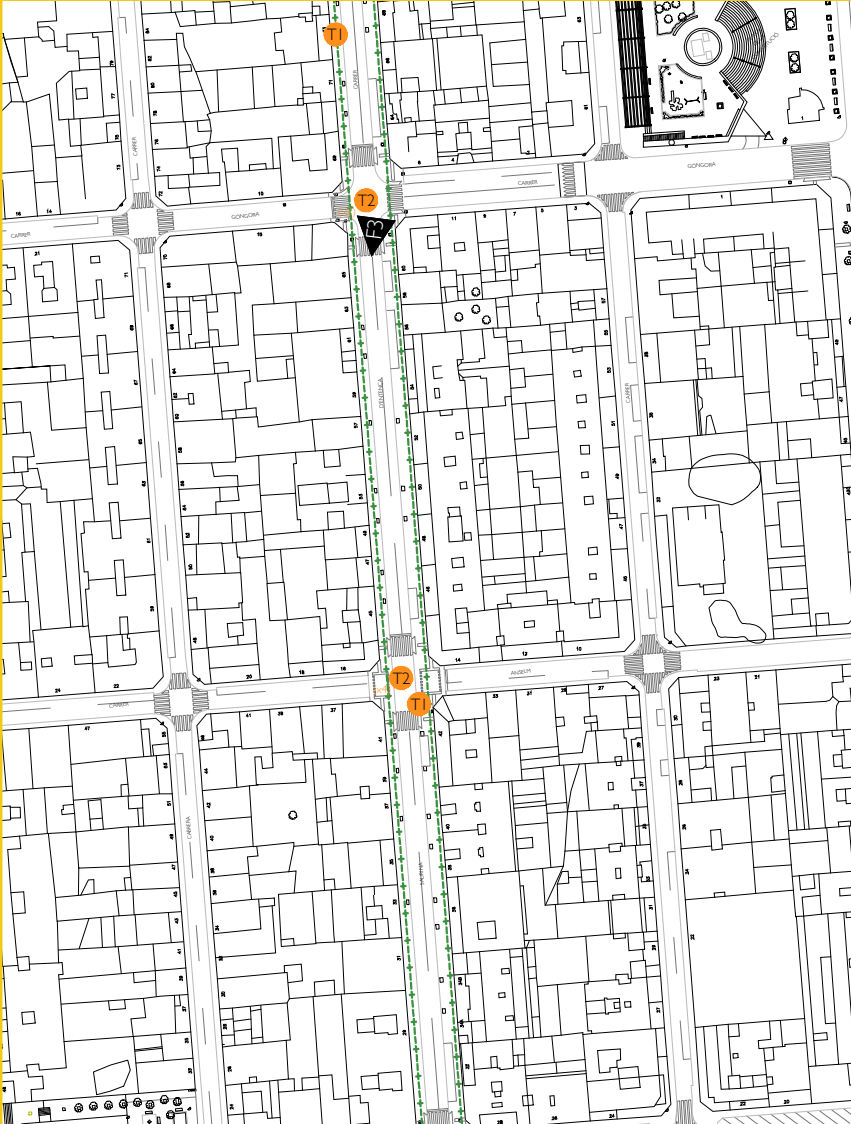
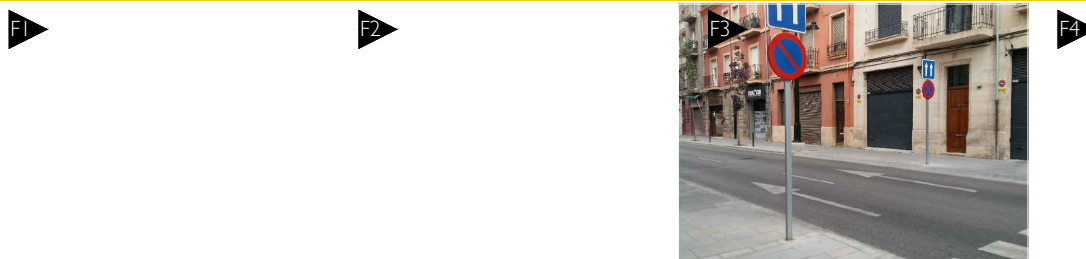
- Calle reurbanizada, ACCESIBLE.
- Únicamente se detecta alguna deficiencia en las alturas de semáforos y señalización.
- Los alcorques no están protegidos. No obstante, se encuentran fuera del itinerario accesible.

Intervención PUNTUAL de mejora de aquellos elementos de la urbanización y/o mobiliario urbano que presenta alguna deficiencia.

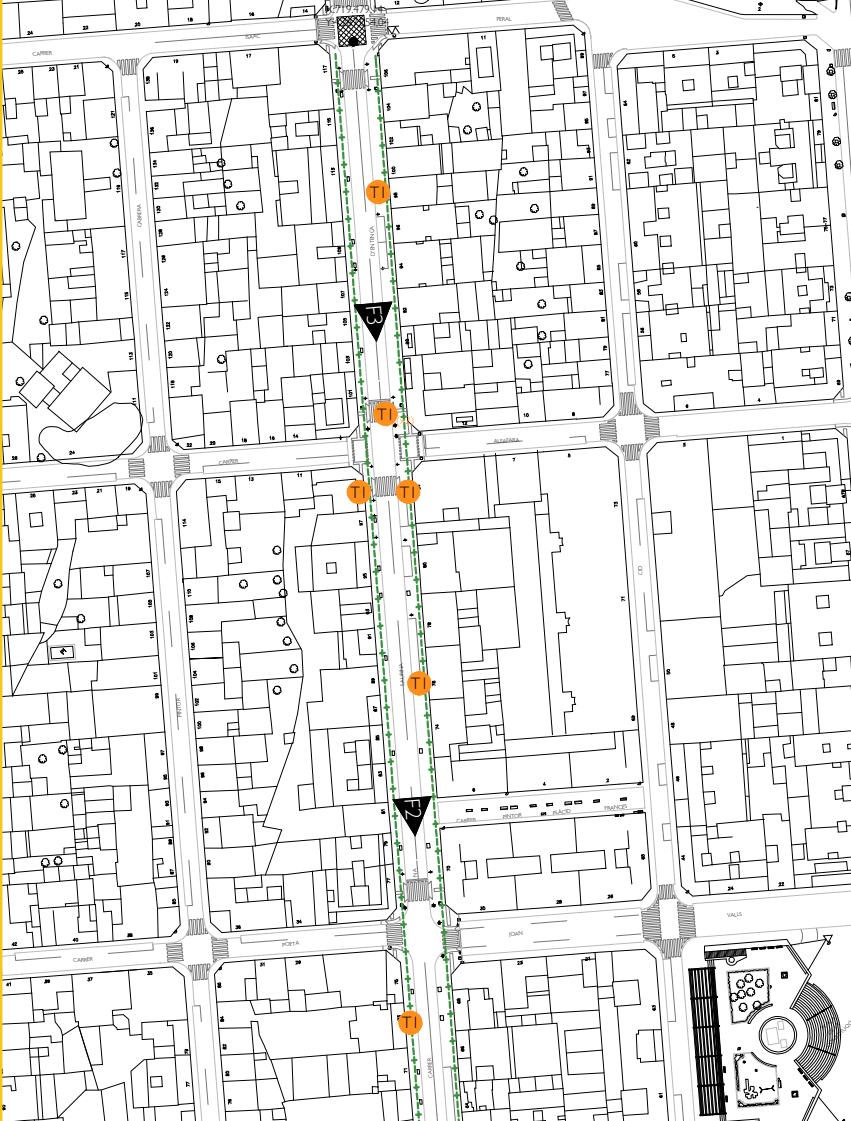
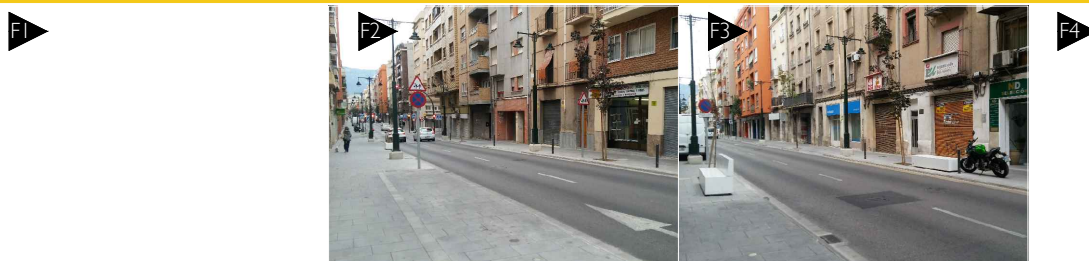
- Calle reurbanizada, ACCESIBLE.
- Únicamente se detecta alguna deficiencia en los elementos de señalización.
- Los alcorques no están protegidos. No obstante, se encuentran fuera del itinerario accesible.

Intervención PUNTUAL de mejora de aquellos elementos de la urbanización y/o mobiliario urbano que presenta alguna deficiencia.

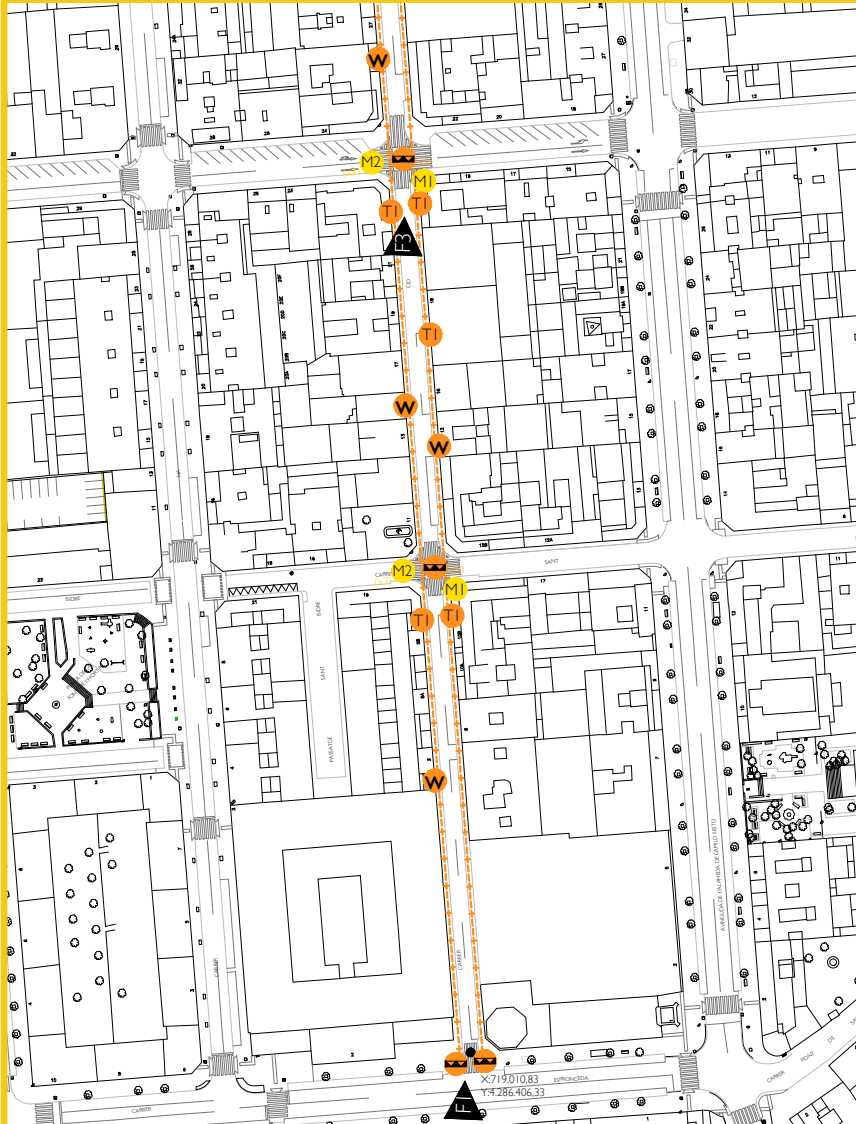
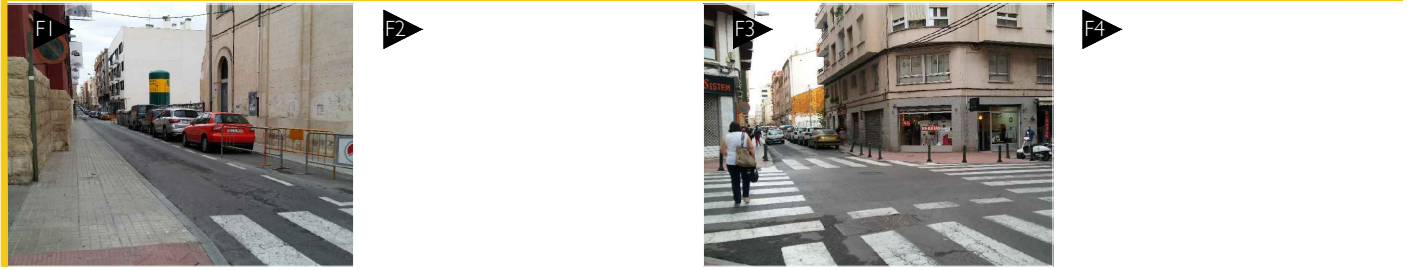
El primer tramo de la calle Cid cuenta con un itinerario accesible practicable con unas aceras que superan 1,50 m de ancho, sin alcanzar 1,80 m. Los vados peatonales se encuentran mal diseñados y algunos elementos de señalización y del mobiliario urbano presentan deficiencias en su ubicación y/o diseño.

Se considera una INTERVENCIÓN MODERADA, dado el grado de accesibilidad actual y la gravedad de las deficiencias identificadas.

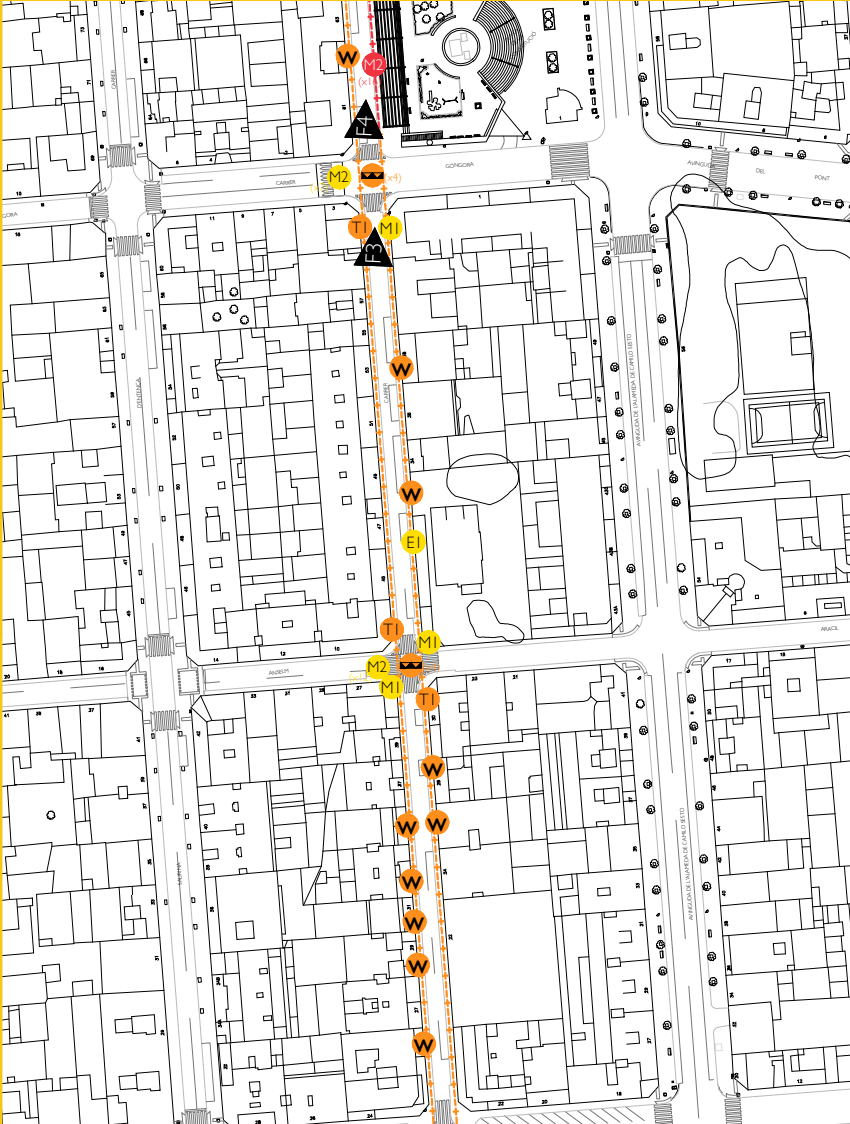
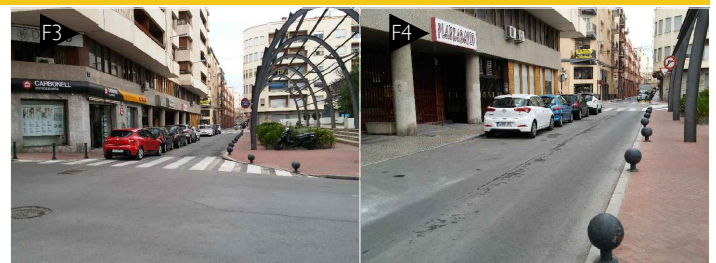
El segundo tramo de la calle Cid cuenta con un itinerario accesible practicable con unas aceras que superan 1,50 m de ancho, sin alcanzar 1,80 m. Los vados peatonales se encuentran mal diseñados y algunos elementos de señalización y del mobiliario urbano presentan deficiencias en su ubicación y/o diseño.

Se considera una INTERVENCIÓN MODERADA, dado el grado de accesibilidad actual y la gravedad de las deficiencias identificadas.

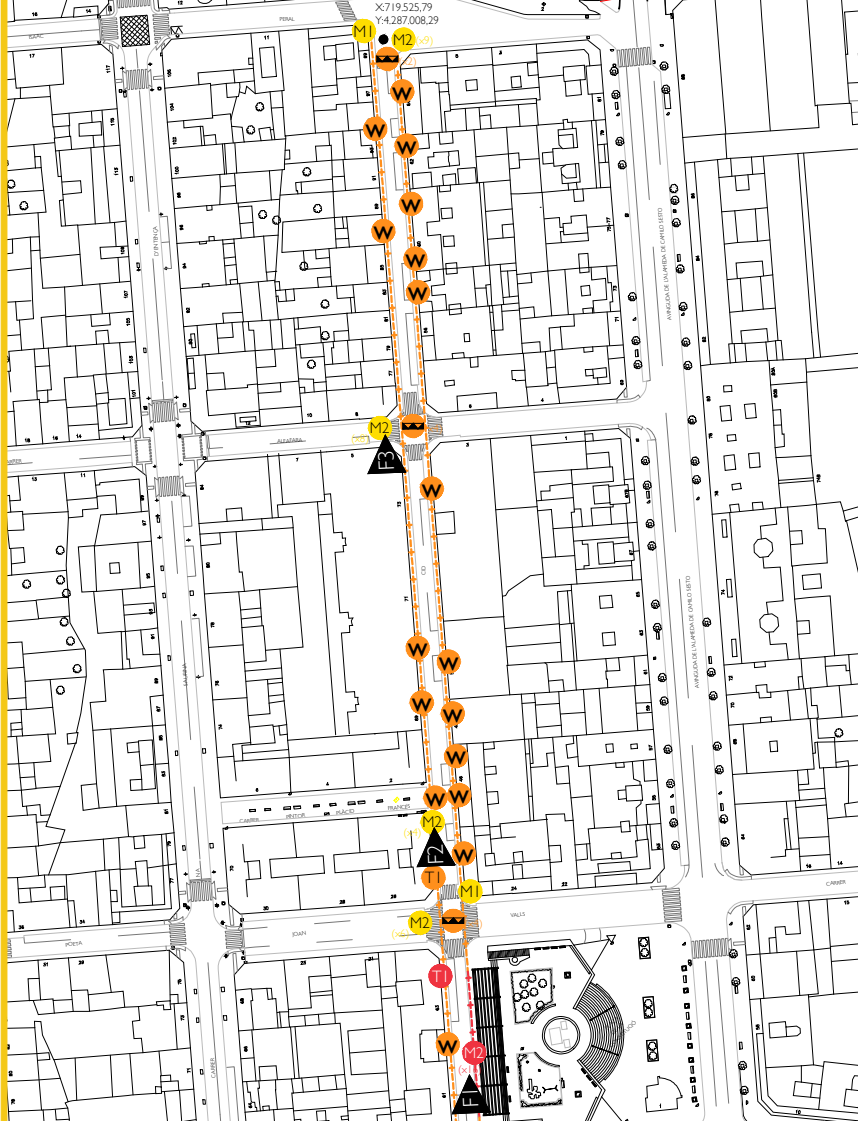
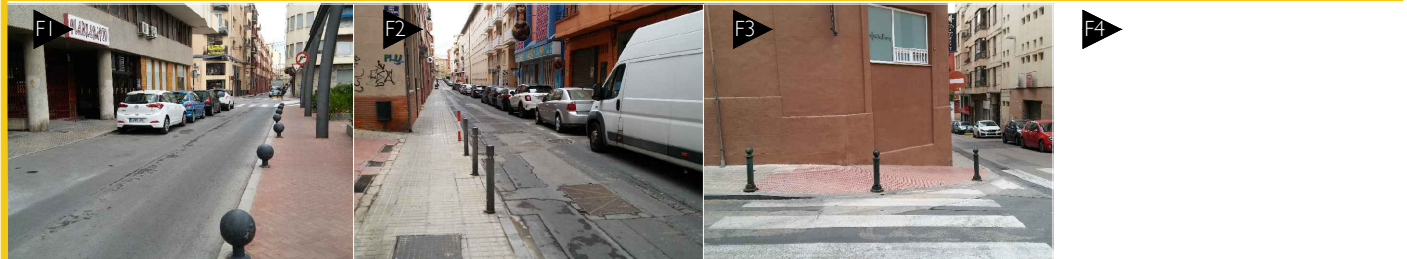
El tercer tramo de la calle Cid cuenta con un itinerario accesible practicable con unas aceras que superan 1,50 m de ancho, sin alcanzar 1,80 m. Los vados peatonales se encuentran mal diseñados y algunos elementos de señalización y del mobiliario urbano presentan deficiencias en su ubicación y/o diseño.

Se considera una INTERVENCIÓN MODERADA, dado el grado de accesibilidad actual y la gravedad de las deficiencias identificadas.

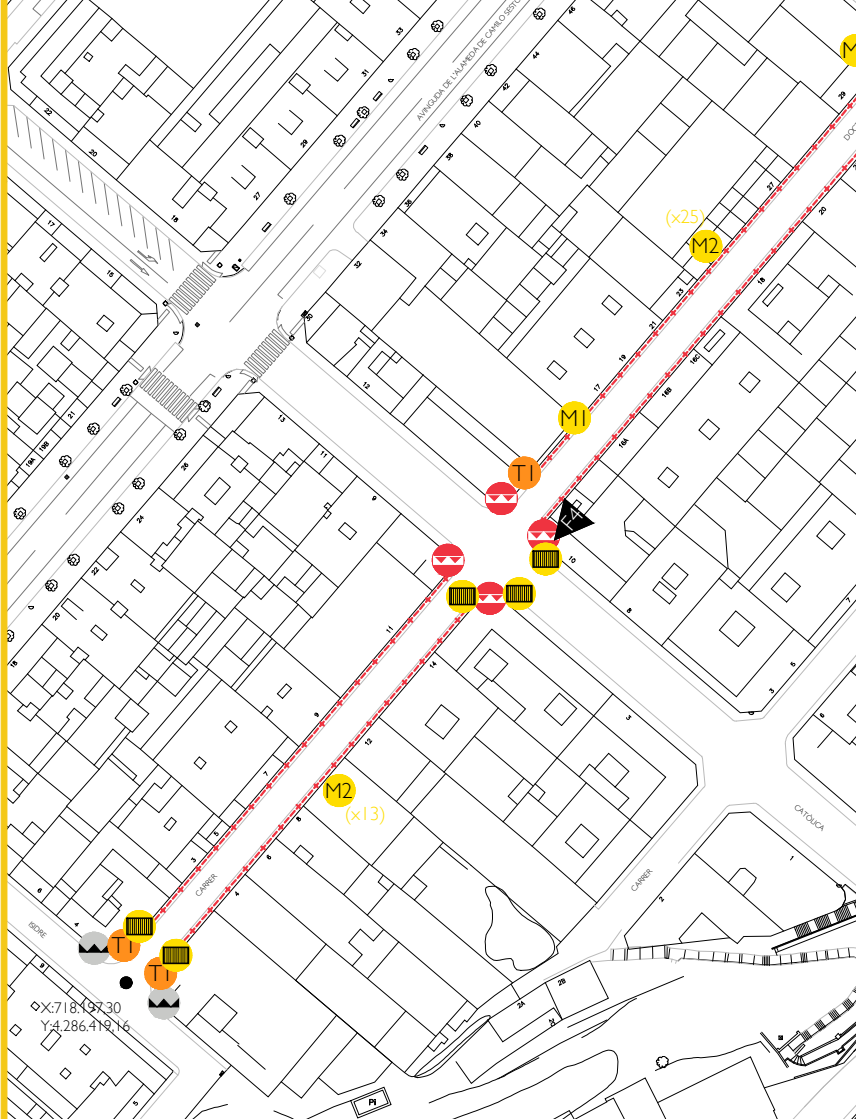
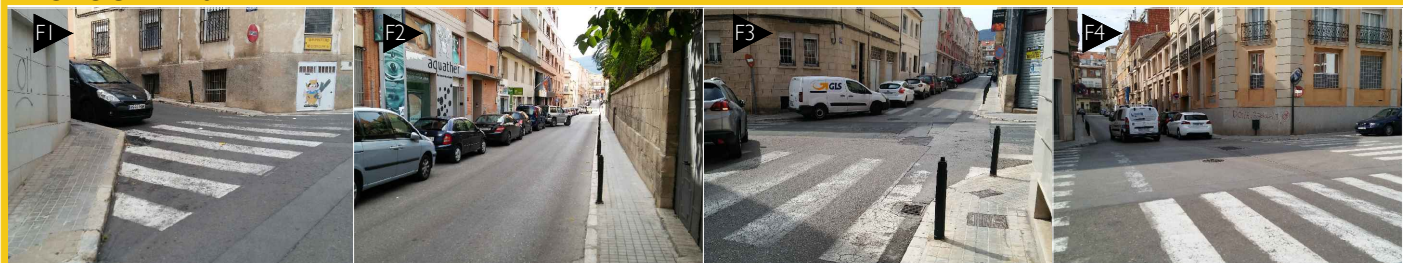
- Las aceras no alcanzan el ancho mínimo del itinerario accesible.
- Vados peatonales mal diseñados e inexistentes.
- Elementos de señalización y mobiliario urbano presentan deficiencias de ubicación y diseño.

El primer tramo de la calle Doctor Sempere no cuenta con un itinerario accesible dado que no se alcanza el ancho libre admisible de 1,50 m. Los vados peatonales se encuentran mal diseñados y/o ubicados. Elementos de señalización, del mobiliario urbano y de la propia urbanización presenta deficiencias en su diseño y/o ubicación.
