A4. Fichas ampliación PIA

A4.3 Zona Ensanche

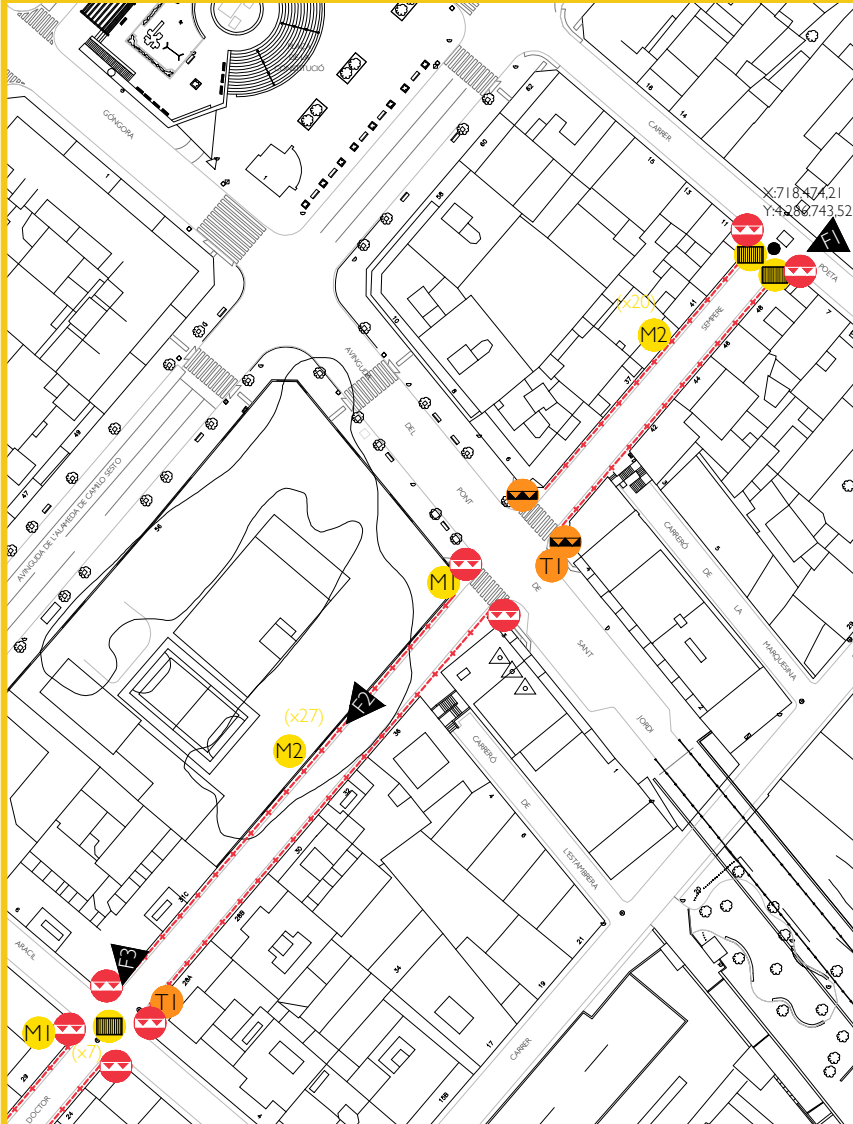
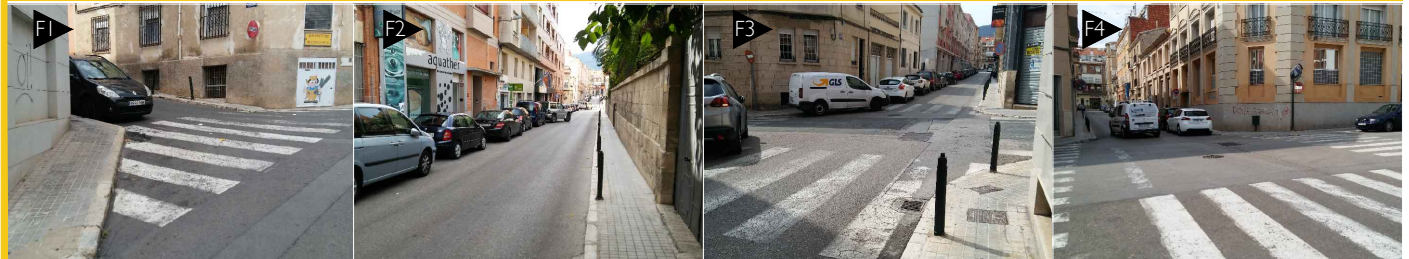
- Las aceras no alcanzan el ancho mínimo del itinerario accesible.
- Vados peatonales mal diseñados e inexistentes.
- Elementos de señalización y mobiliario urbano presentan deficiencias de ubicación y diseño.

El segundo tramo de la calle Doctor Sempere no cuenta con un itinerario accesible dado que no se alcanza el ancho libre admisible de 1,50 m. Los vados peatonales se encuentran mal diseñados y/o ubicados. Elementos de señalización, del mobiliario urbano y de la propia urbanización presenta deficiencias en su diseño y/o ubicación.

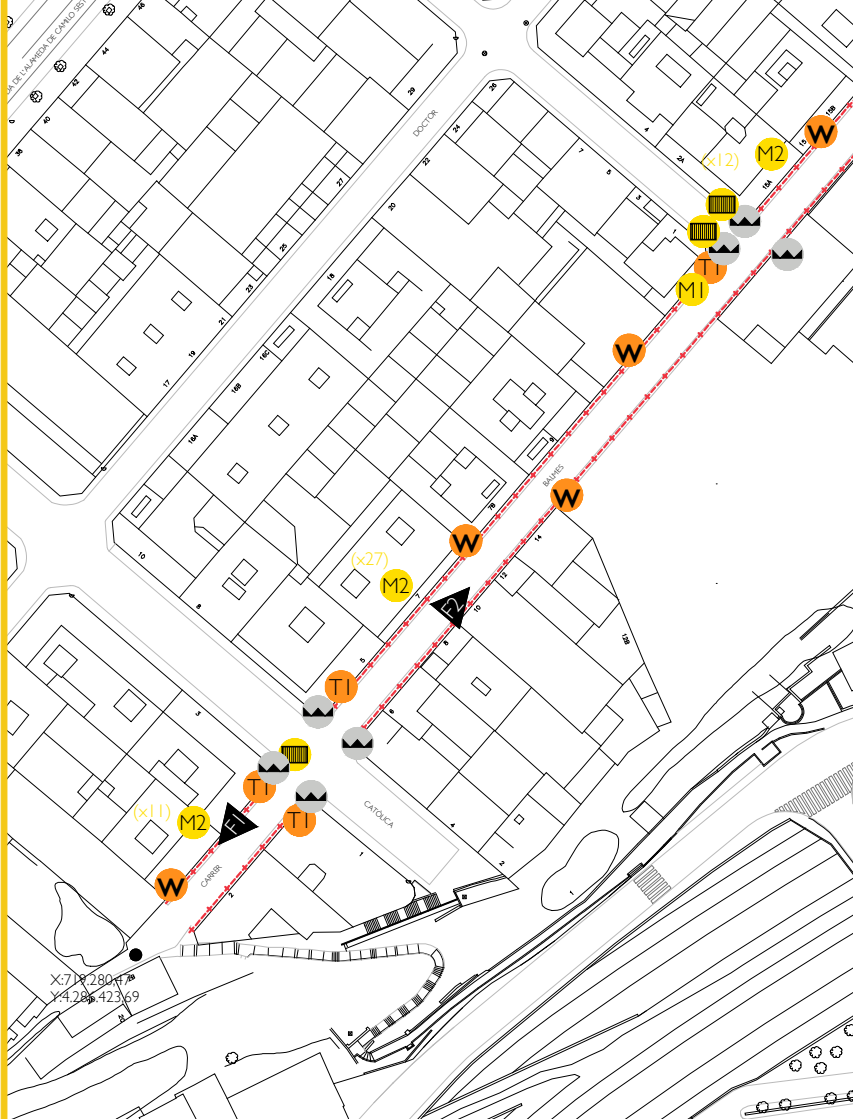
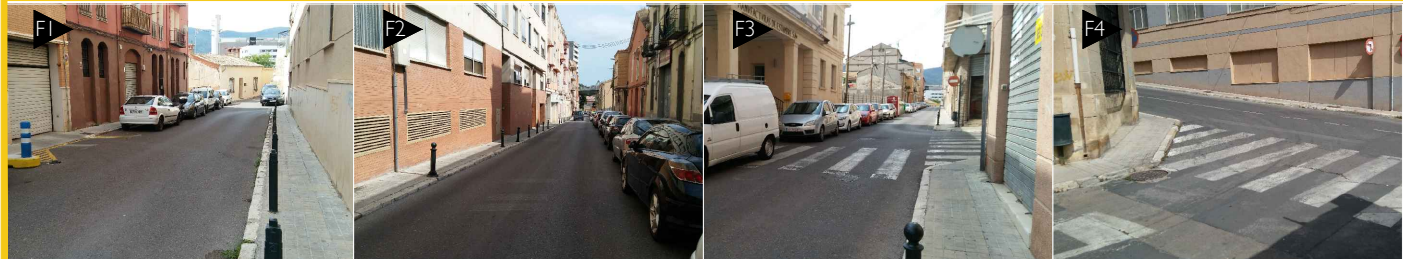
- Las aceras no alcanzan el ancho mínimo del itinerario accesible a excepción de un pequeño tramo.
- Vados peatonales inexistentes. Vados vehiculares mal diseñados.
- Elementos de señalización y mobiliario urbano presentan deficiencias de ubicación y diseño.

El primer tramo de la calle Balmes no cuenta con un itinerario accesible dado que no se alcanza el ancho libre admisible de 1,50 m. Los vados peatonales se encuentran mal diseñados y/o ubicados o incluso son inexistentes. Elementos de señalización, del mobiliario urbano, incluso de la urbanización presentan deficiencias en su ubicación y/o diseño.

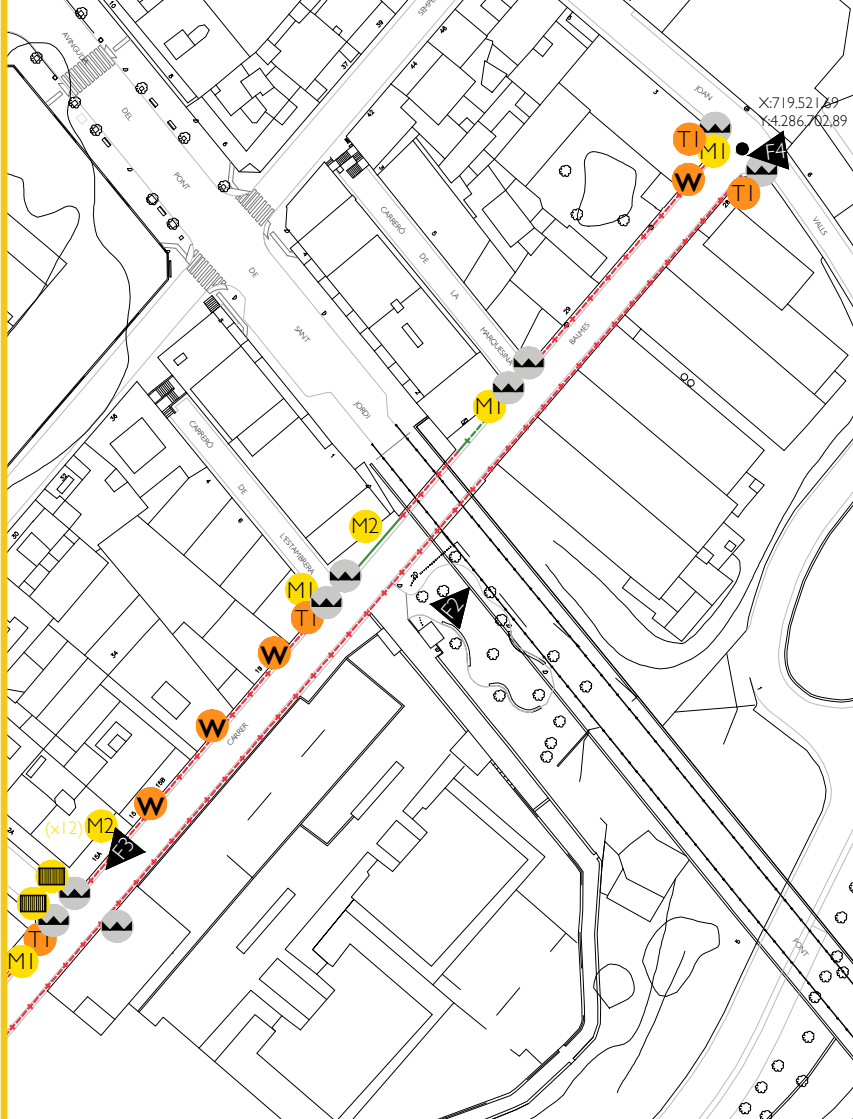
- Las aceras no alcanzan el ancho mínimo del itinerario accesible a excepción de un pequeño tramo.
- Vados peatonales inexistentes. Vados vehiculares mal diseñados.
- Elementos de señalización y mobiliario urbano presentan deficiencias de ubicación y diseño.

El segundo tramo de la calle Balmes no cuenta con un itinerario accesible dado que no se alcanza el ancho libre admisible de 1,50 m. Los vados peatonales se encuentran mal diseñados y/o ubicados o incluso son inexistentes. Elementos de señalización, del mobiliario urbano, incluso de la urbanización presentan deficiencias en su ubicación y/o diseño.

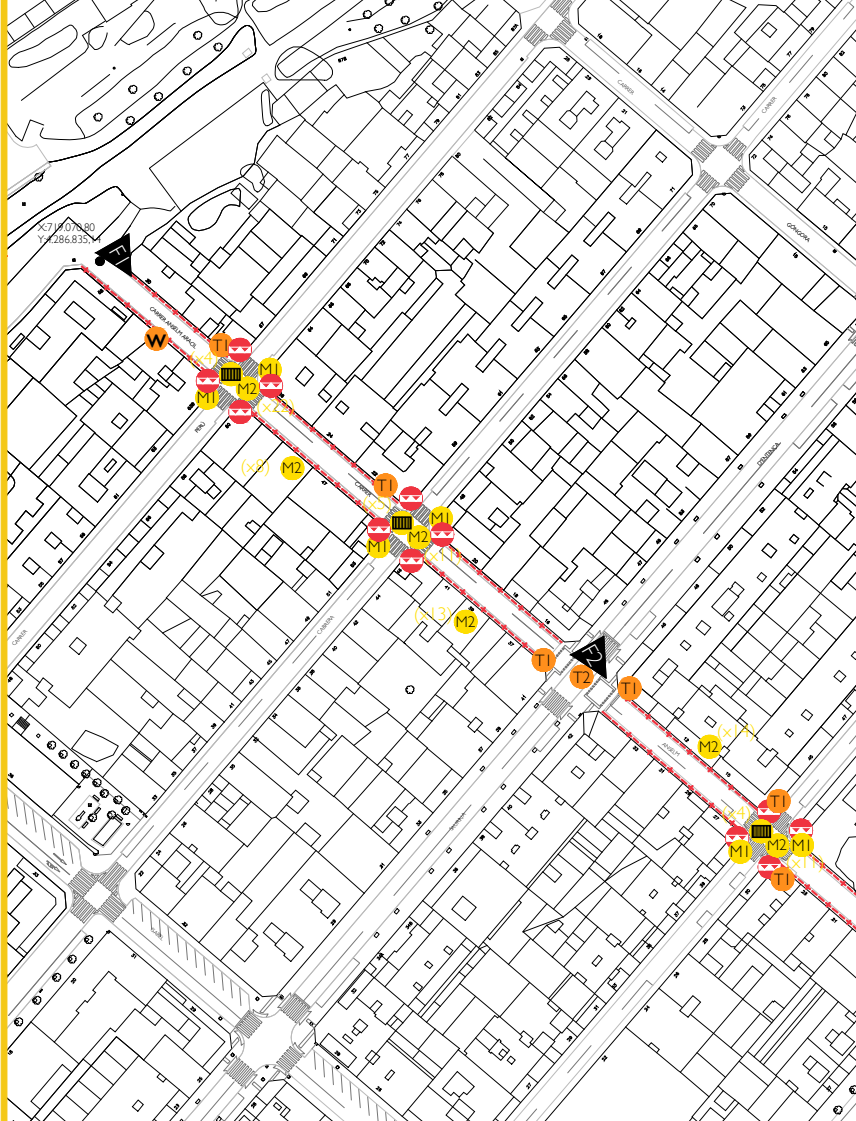
ANÁLISIS DE ELEMENTOS URBANOS CON DEFICIENCIAS

- Las aceras no alcanzan el ancho mínimo del itinerario accesible.
- Vados peatonales inexistentes y mal ubicados y diseñados. Vados vehiculares mal diseñados.
- Elementos de señalización y mobiliario urbano presentan deficiencias de ubicación y diseño.
- Semáforos mal diseñados en todo el cruce.

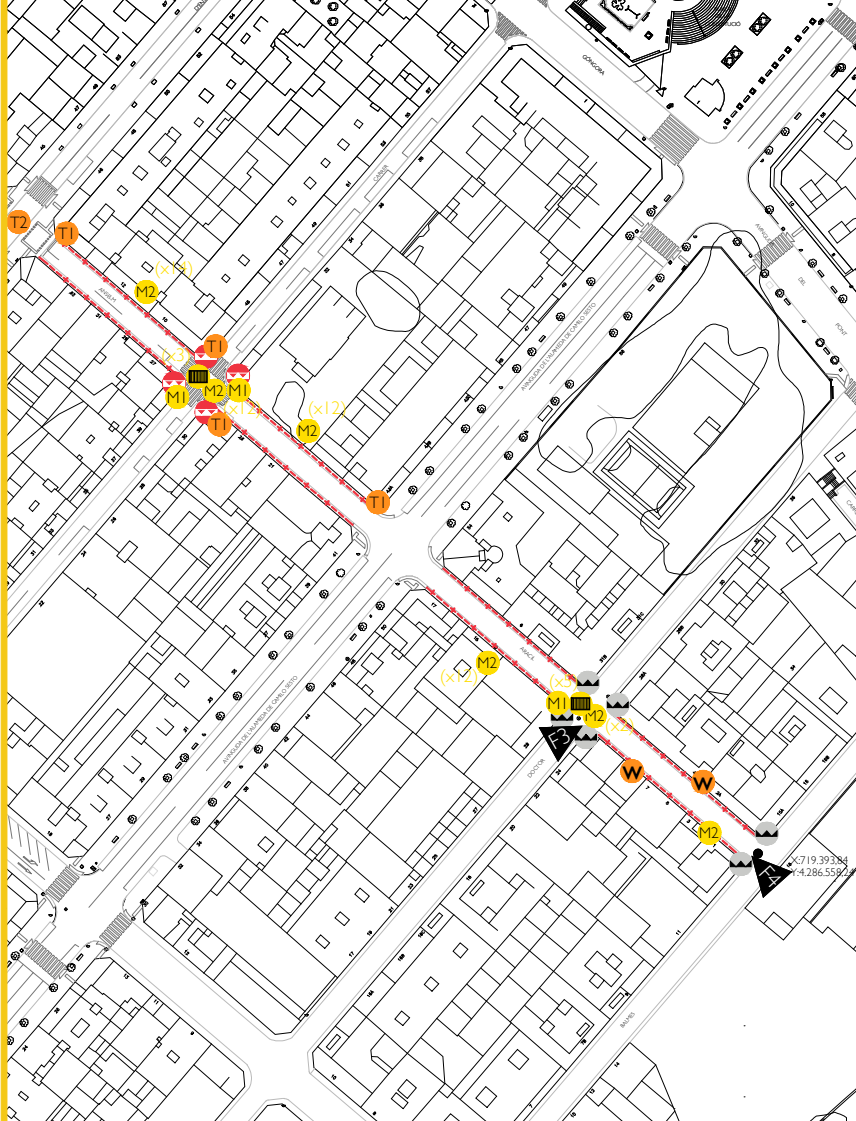
ANÁLISIS DE ELEMENTOS URBANOS CON DEFICIENCIAS

El primer tramo de la calle Anselmo Aracil no cuenta con un itinerario accesible dado que apenas supera el metros de anchura. Los vados peatonales se encuentran mal diseñados y/o ubicados. Elementos de señalización, del mobiliario urbano y de la propia urbanización presentan deficiencias en su ubicación y/o diseño.

- Las aceras no alcanzan el ancho mínimo del itinerario accesible.
- Vados peatonales inexistentes y mal ubicados y diseñados. Vados vehiculares mal diseñados.
- Elementos de señalización y mobiliario urbano presentan deficiencias de ubicación y diseño.
- Semáforos mal diseñados en todo el cruce.

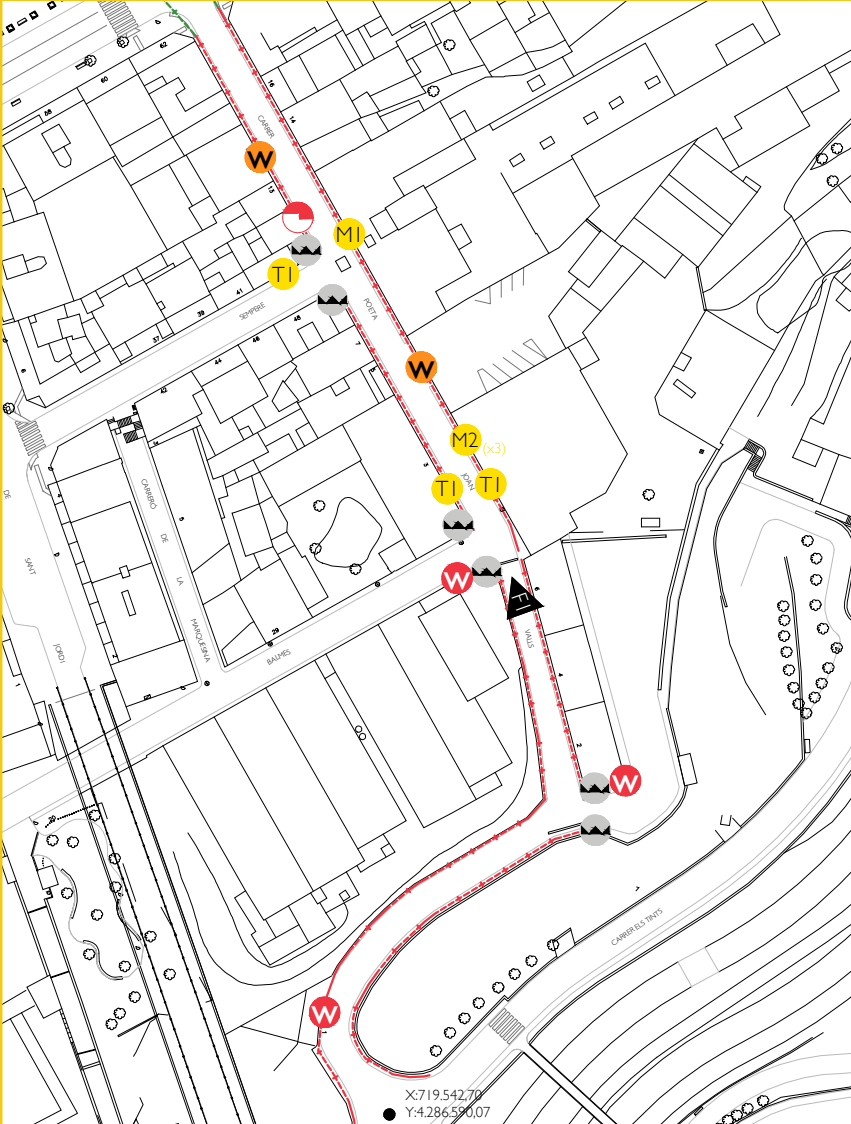
ANÁLISIS DE ELEMENTOS URBANOS CON DEFICIENCIAS

La calle Góngora no cuenta con un itinerario accesible dado que no se alcanza el ancho libre admisible de 1,50 m en gran parte de su longitud. Algunos vados peatonales se encuentran mal diseñados y/o ubicados. Elementos de señalización, del mobiliario urbano y otros propios de la urbanización que presentan deficiencias en su diseño y/o ubicación.

Se considera una INTERVENCIÓN MODERADA, puesto que a pesar de tener deficiencias, el tramo de mayor importancia en la trama urbana, el correspondiente al tramo entre la calle Na Saurina d'Entença y la Avenida Alameda de Camilo Sesto, cuenta con un nivel de accesibilidad practicable.

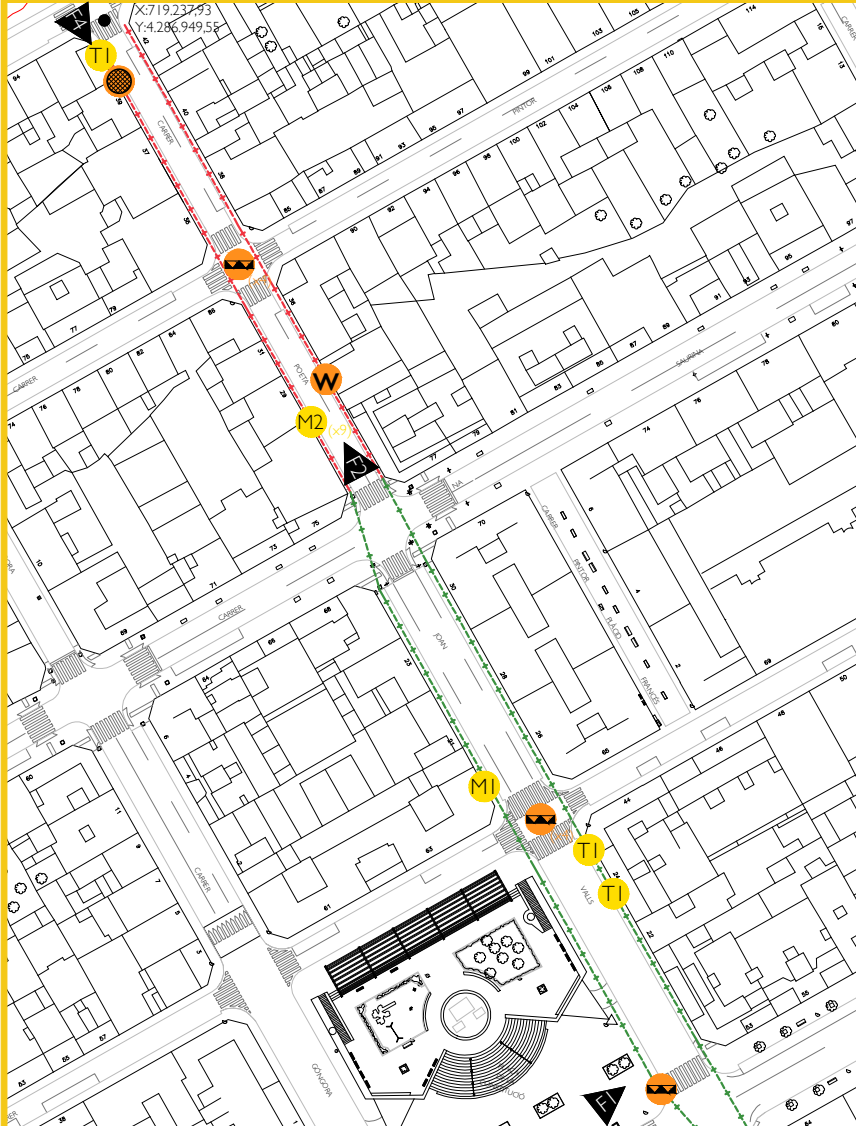
ANÁLISIS DE ELEMENTOS URBANOS CON DEFICIENCIAS

El primer tramo de la calle Poeta Joan Valls no cuenta con un itinerario accesible dado que sus aceras no alcanzan el ancho libre mínimo, incluso en el tramo inferior la acera es inexistente en algunas aceras. Los vados peatonales se encuentran mal diseñados y/o ubicados. Elementos de señalización, del mobiliario urbano y de la propia urbanización presenta deficiencias en su diseño y/o ubicación.

Se considera una INTERVENCIÓN PRIORITARIA, dado el nivel de accesibilidad actual y las deficiencias existentes en las propias aceras, tanto en su ancho libre como en su continuidad.

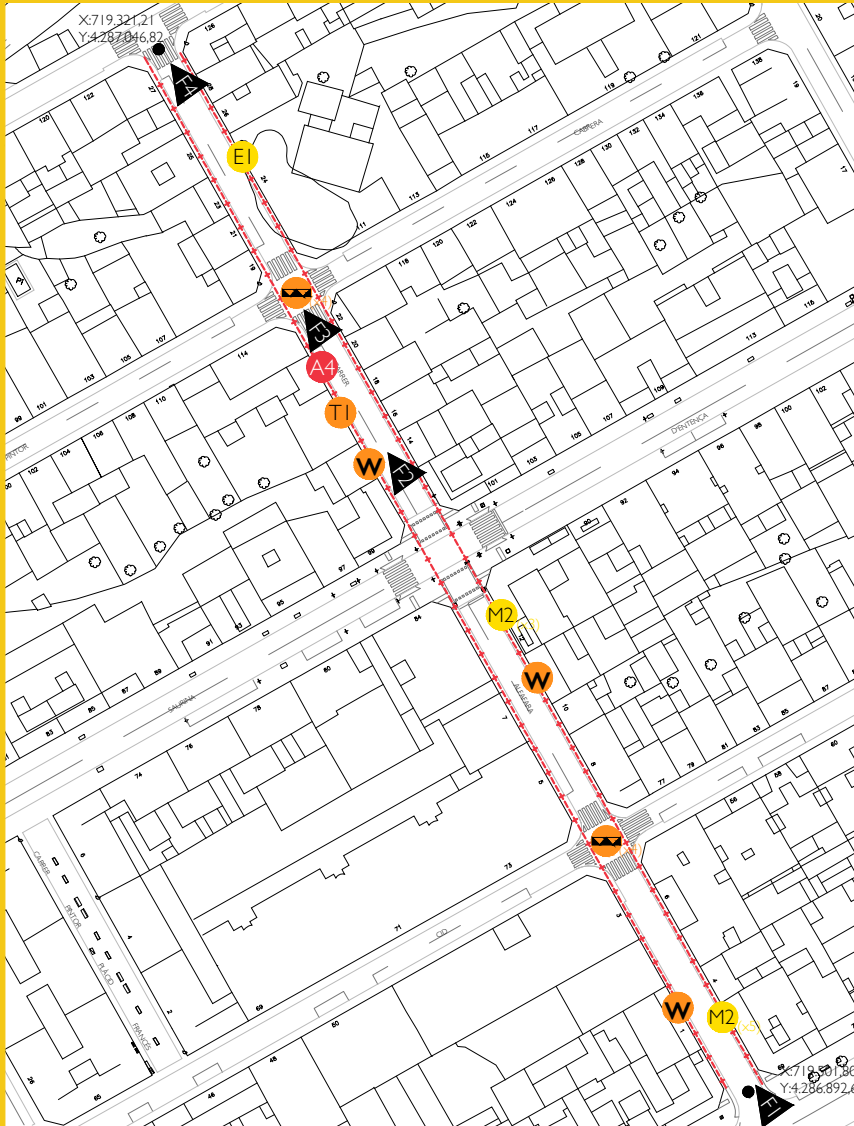
ANÁLISIS DE ELEMENTOS URBANOS CON DEFICIENCIAS

El segundo tramo de la calle Poeta Joan Valls cuenta con un itinerario accesible a excepción del tramo superior, desde la calle Na Saurina d'Entença hasta la calle Perú, en el que el ancho de las aceras superan por poco 1,00 m. Los vados peatonales se encuentran mal diseñados y/o ubicados. Elementos de señalización, del mobiliario urbano y de la propia urbanización presenta deficiencias en su diseño y/o ubicación.

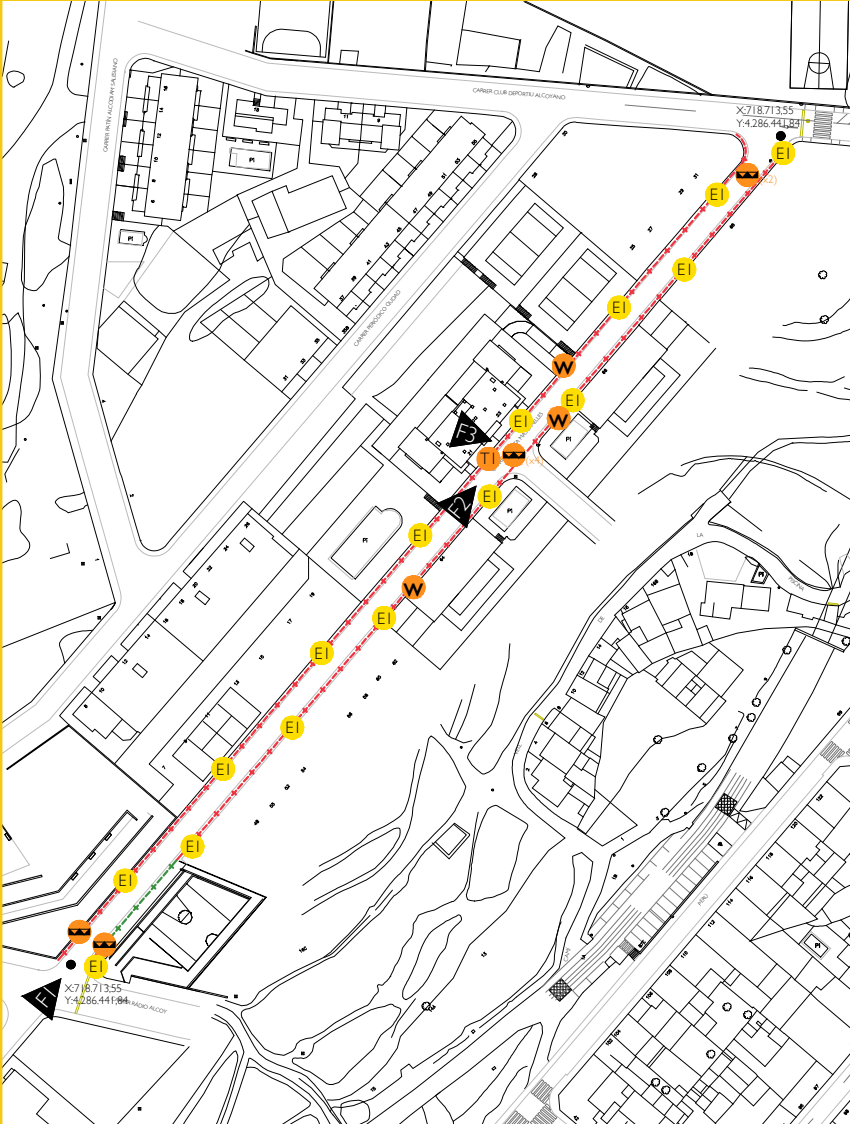
ANÁLISIS DE ELEMENTOS URBANOS CON DEFICIENCIAS

La calle Alfara no cuenta con un itinerario accesible dado que no se alcanza el ancho libre admisible de 1,50 m. Los vados peatonales se encuentran mal diseñados y/o ubicados. Elementos de señalización, del mobiliario urbano y otros propios de la urbanización presentan deficiencias en su diseño y/o ubicación.

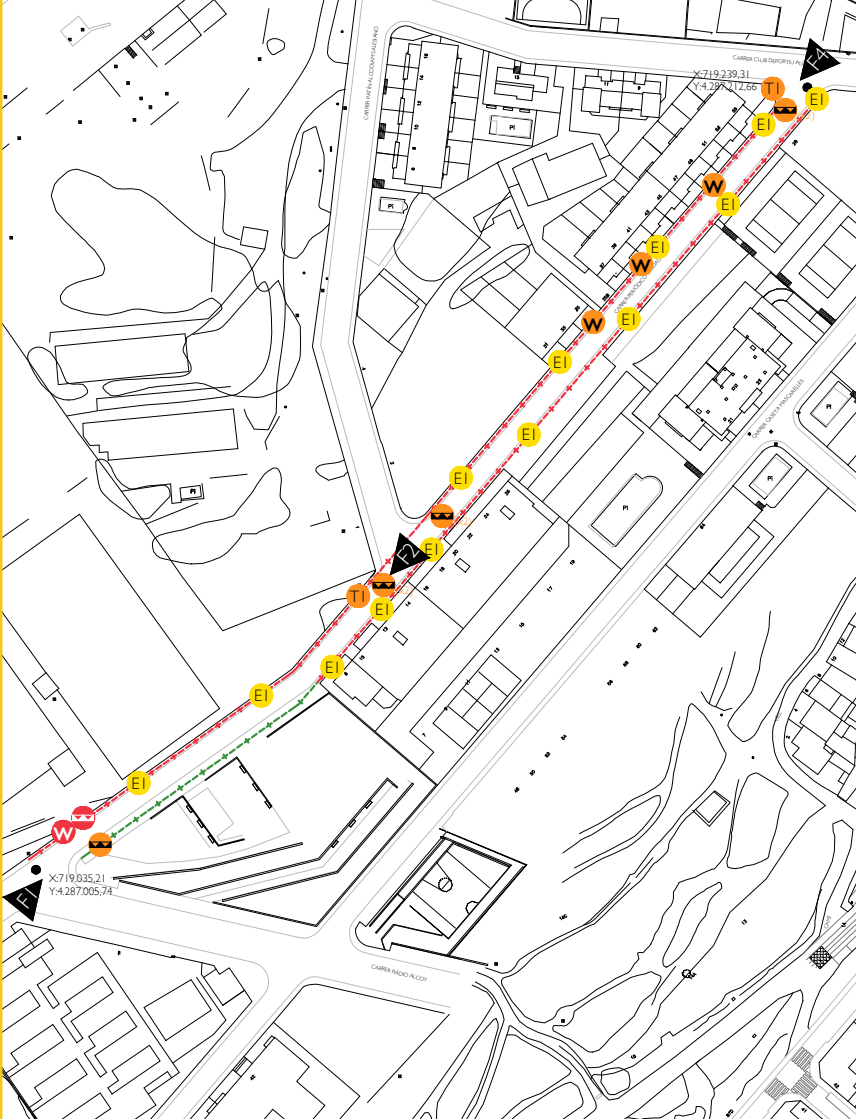
ANÁLISIS DE ELEMENTOS URBANOS CON DEFICIENCIAS

La calle Caseta Mascarells no cuenta con un itinerario accesible dado que no se alcanza el ancho libre admisible de 1,50 m en gran parte de su longitud. Los vados peatonales se encuentran mal diseñados y/o ubicados siendo la señalización inexistente. Elementos de señalización, del alumbrado público y del mobiliario urbano presentan deficiencias en su diseño y/o ubicación.

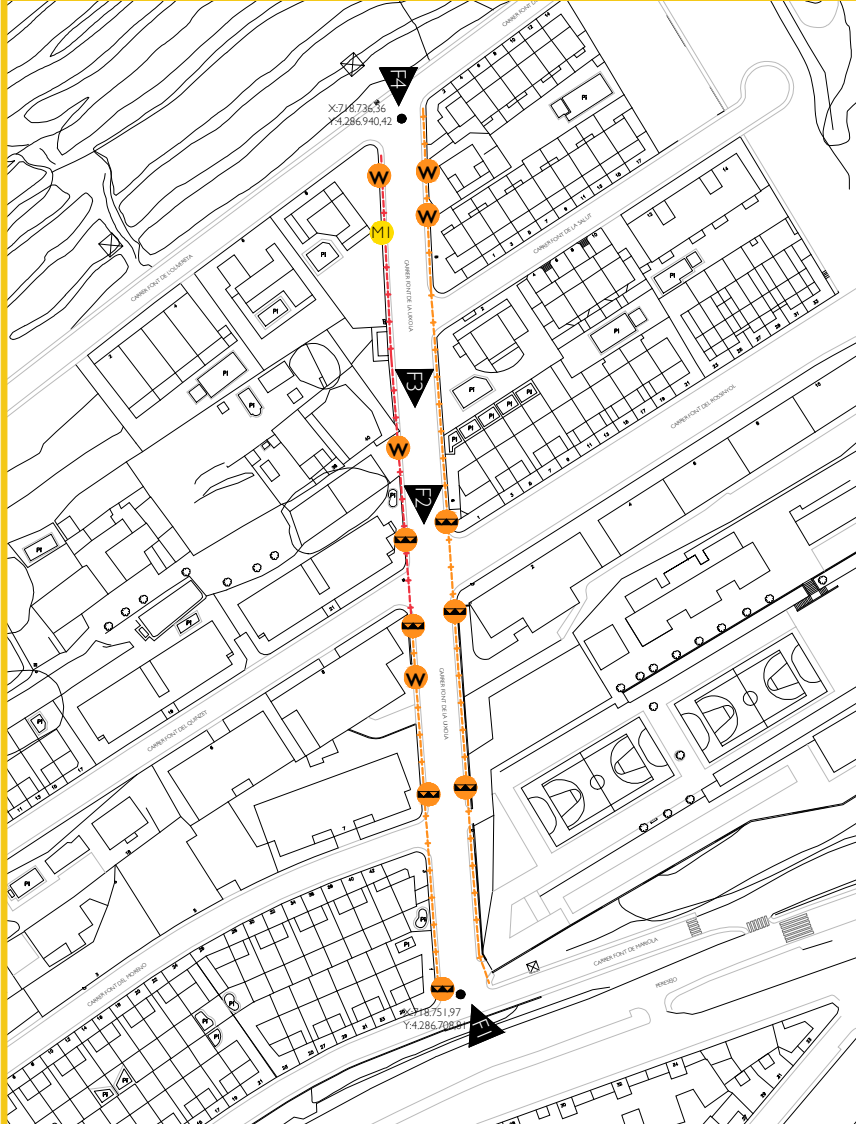
ANÁLISIS DE ELEMENTOS URBANOS CON DEFICIENCIAS

La calle Periodico Ciudad no cuenta con un itinerario accesible dado que no se alcanza el ancho libre admisible de 1,50 m en gran parte de su longitud. Los vados peatonales se encuentran mal diseñados y/o ubicados. Elementos de señalización, del alumbrado público y del mobiliario urbano presentan deficiencias en su ubicación y/o diseño.

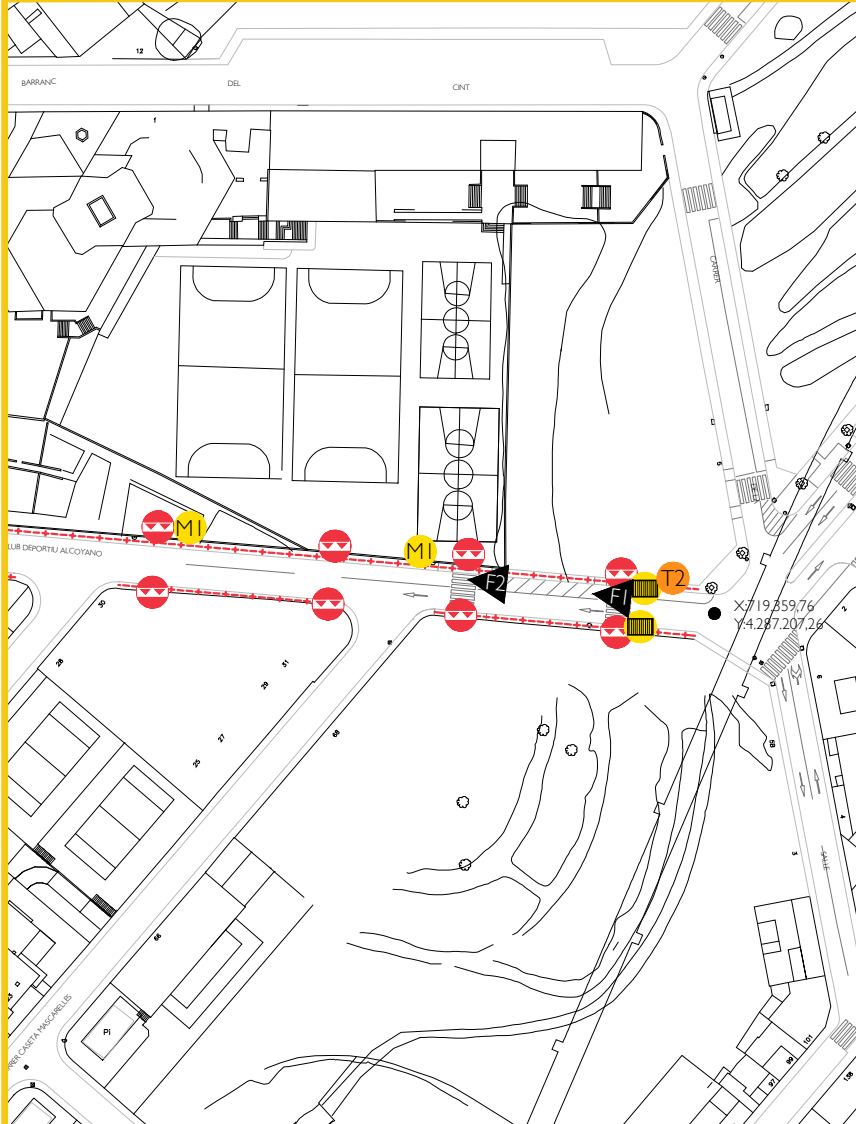
ANÁLISIS DE ELEMENTOS URBANOS CON DEFICIENCIAS

El segundo tramo de la calle Club Deportivo Alcoyano no cuenta con un itinerario accesible puesto que el ancho libre de sus aceras no alcanza 1,50 m. Los vados peatonales se encuentran mal diseñados y ubicados. Elementos de señalización y los propios de la urbanización presentan deficiencias en su ubicación y/o diseño.

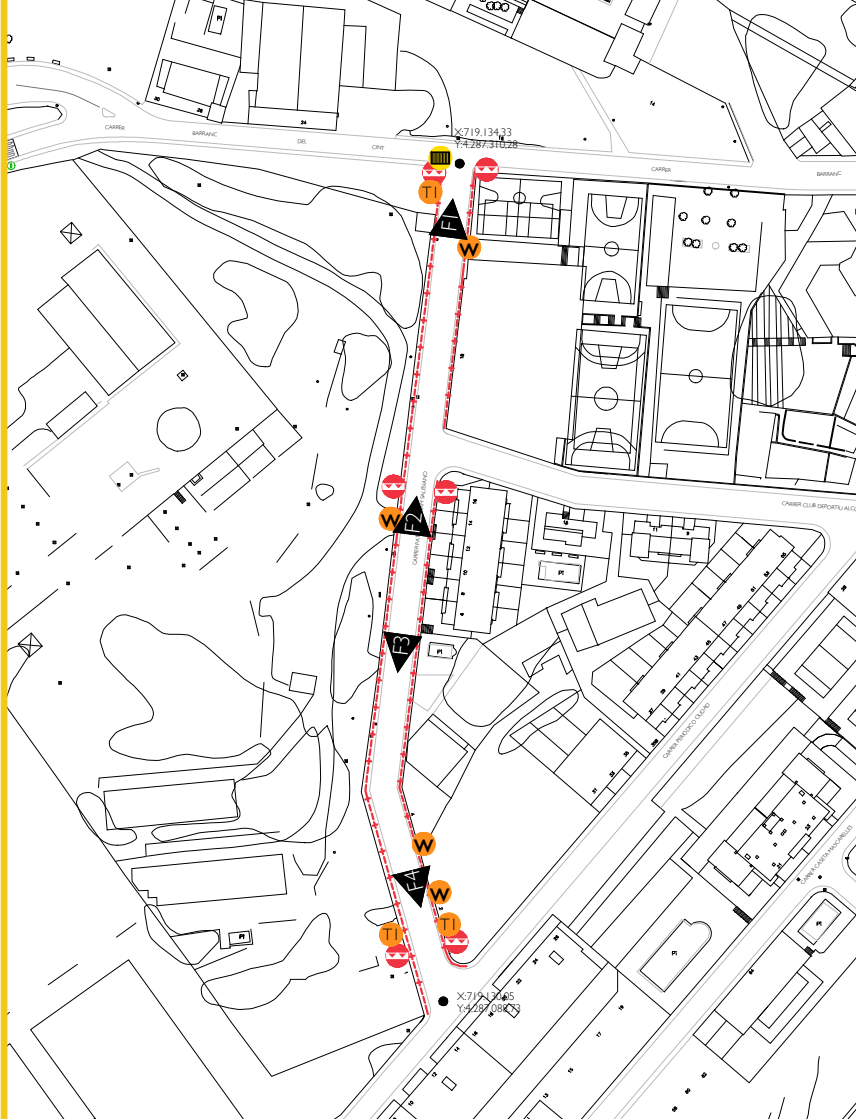
ANÁLISIS DE ELEMENTOS URBANOS CON DEFICIENCIAS

La calle Patín Alcodian Salesianos no cuenta con un itinerario accesible puesto que el ancho libre de sus aceras no alcanza 1,50 m. Los vados peatonales y vehiculares se encuentran mal diseñados y/o ubicados. Elementos de señalización presentan deficiencias en su diseño.
