A4. Fichas ampliación PIA

A4.4 Zona Norte

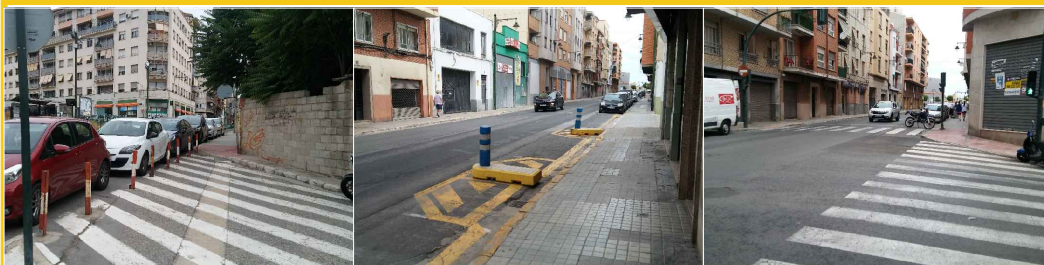
- Ambas aceras cuentan con un ancho libre superior a 1,80 m excepto en un tramo en el que no se ha finalizado la urbanización.
 - Vados peatonales mal diseñados y elementos de mobiliario urbano y señalización mal diseñados y/o ubicados.

El segundo tramo de la calle Gabriel Miró no cuenta con un itinerario accesible a pesar de que el ancho libre de las aceras es igual o superior a 1,80 m, en gran parte de su longitud. Los vados peatonales y vehiculares se encuentran mal diseñados y/o ubicados. Elementos de señalización y del mobiliario urbano presentan deficiencias en su diseño y/o ubicación.

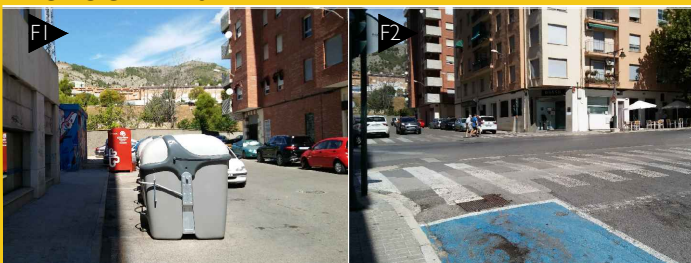
FOTOGRAFÍAS

El primer tramo de la calle Calderón no cuenta con un itinerario accesible dado que en algunos tramos de sus aceras no se alcanza el ancho libre admisible de 1,50 m. Los vados peatonales y vehiculares se encuentran mal diseñados y/o ubicados. Elementos de señalización, del mobiliario urbano y de la propia urbanización presentan deficiencias en su diseño y/o ubicación.

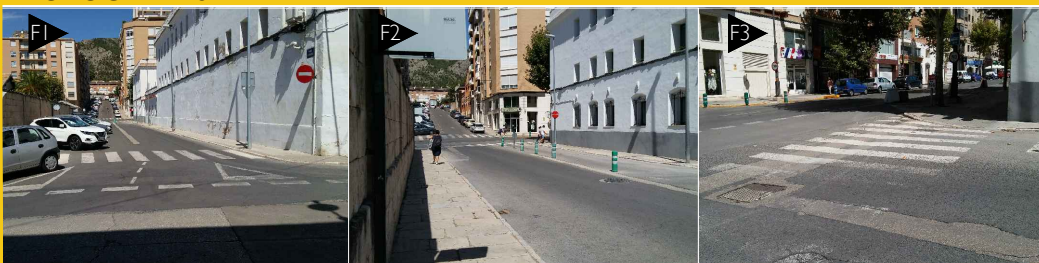
FOTOGRAFÍAS

- Las aceras no alcanzan el ancho mínimo del itinerario accesible.
- Vados peatonales mal diseñados y ubicados.
- Elementos de señalización y mobiliario urbano presentan deficiencias de ubicación y diseño.
- Reducción de acera debido al alumbrado eléctrico.

La calle Escorxadors no cuenta con un itinerario accesible dado que no se alcanza el ancho libre admisible de 1,50 m en gran parte de su longitud. Los vados peatonales se encuentran mal diseñados y/o ubicados. Elementos de señalización y del mobiliario urbano presenta deficiencias en su diseño y/o ubicación.

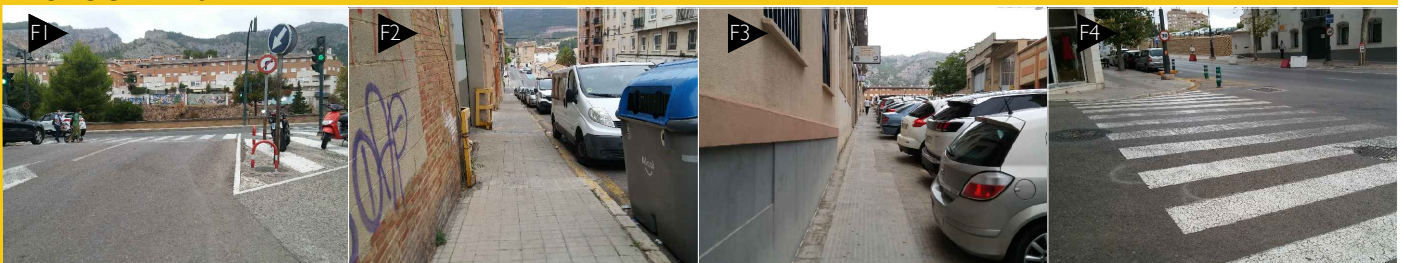
FOTOGRAFÍAS

- Las aceras cuentan con el ancho necesario del itinerario accesible practicable.
- Vados peatonales mal diseñados y ubicados.
- Elementos de señalización y mobiliario urbano presentan deficiencias de ubicación y diseño.
- Vados vehiculares con cambio de pendiente en acera.

La calle Mossen Vicent Albors no cuenta con un itinerario accesible dado que no se alcanza el ancho libre admisible de 1,80 m. Los vados peatonales y vehiculares se encuentran mal diseñados y/o ubicados. Elementos del alumbrado público y del mobiliario urbano presentan deficiencias en su diseño y/o ubicación.

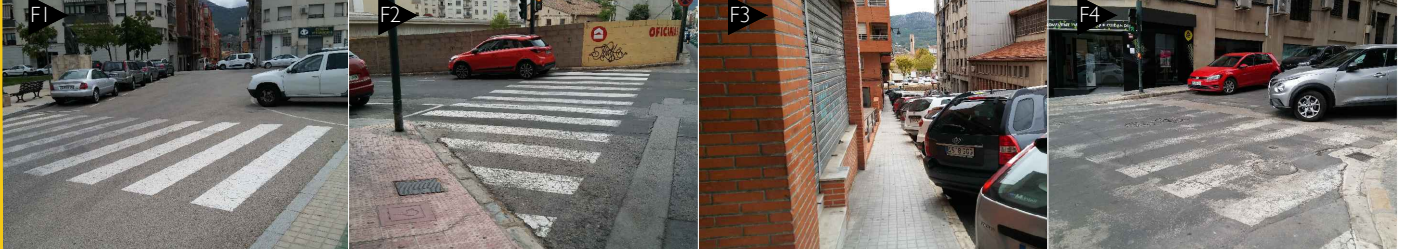
FOTOGRAFÍAS

- Las aceras cuentan con el ancho necesario del itinerario accesible practicable.
- Vados peatonales mal diseñados y ubicados.
- Elementos de señalización y mobiliario urbano presentan deficiencias de ubicación y diseño.
- Vados vehiculares con alteración de pendientes.

La calle Severino Albarracín no cuenta con un itinerario accesible dado que no se alcanza el ancho libre admisible de 1,50 m en gran parte de su longitud. Los vados peatonales y vehiculares se encuentran mal diseñados y/o ubicados. Elementos de señalización, del mobiliario urbano y de la urbanización presentan deficiencias en su diseño y/o ubicación.

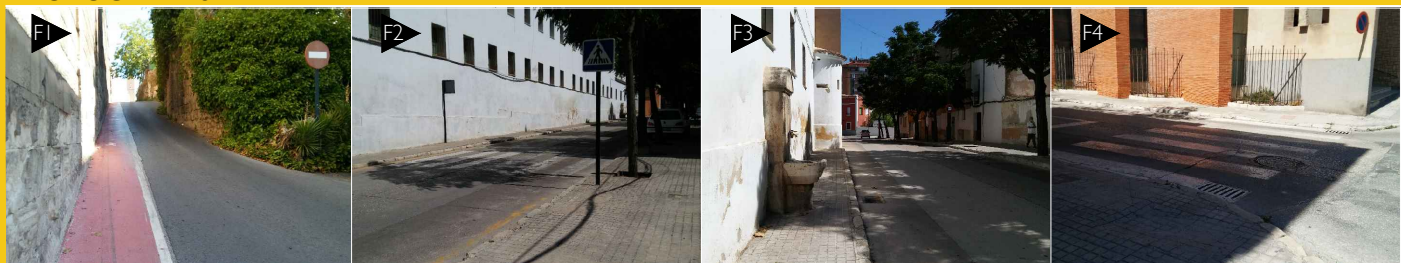
FOTOGRAFÍAS

- Las aceras par cuenta con el ancho necesario para ser accesible, la impar es inaccesible y en un tramo es plataforma única de uso mixto. Vados peatonales mal diseñados y ubicados.
- Elementos de señalización y mobiliario urbano presentan deficiencias de ubicación y diseño.
- Alcorques mal diseñados a lo largo de toda la acera par.

La calle Caramanxel no cuenta con un itinerario accesible dado que la acera impar no alcanza el ancho libre admisible de 1,50 m, siendo en algún tramo inexistente. Los vados peatonales se encuentran mal diseñados y/o ubicados. Elementos de señalización, del mobiliario urbano y de la propia urbanización presentan deficiencias en su diseño y/o ubicación.

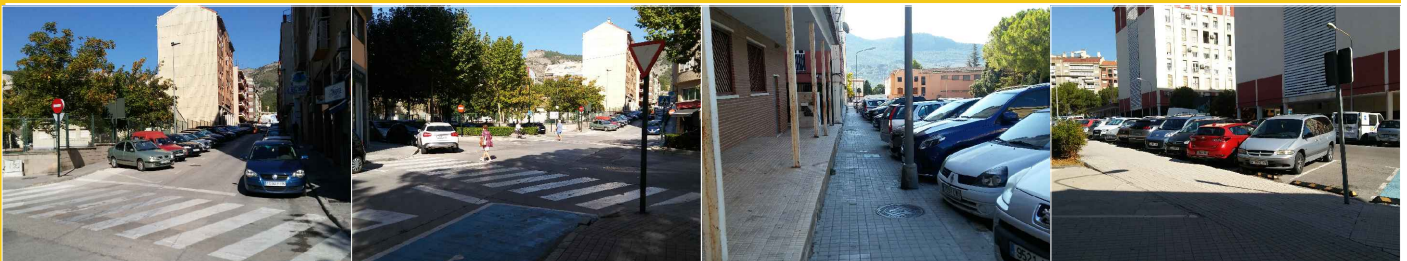
FOTOGRAFÍAS

- Las aceras no cuentan con el ancho mínimo para ser accesible.
- Vados peatonales mal diseñados y ubicados e inexistentes.
- Vados vehiculares con alteración de pendientes.

El segundo tramo de la calle General Prieto no cuenta con un itinerario accesible dado que no se alcanza el ancho libre admisible de 1,50 m en algunos tramos de aceras. Los vados peatonales y vehiculares se encuentran mal diseñados y/o ubicados. Elementos de señalización, del alumbrado público, del mobiliario, incluso de la propia urbanización presentan deficiencias en su diseño y/o ubicación.

Se considera una INTERVENCIÓN MODERADA, dado el nivel de accesibilidad actual y la gravedad de las deficiencias identificadas.

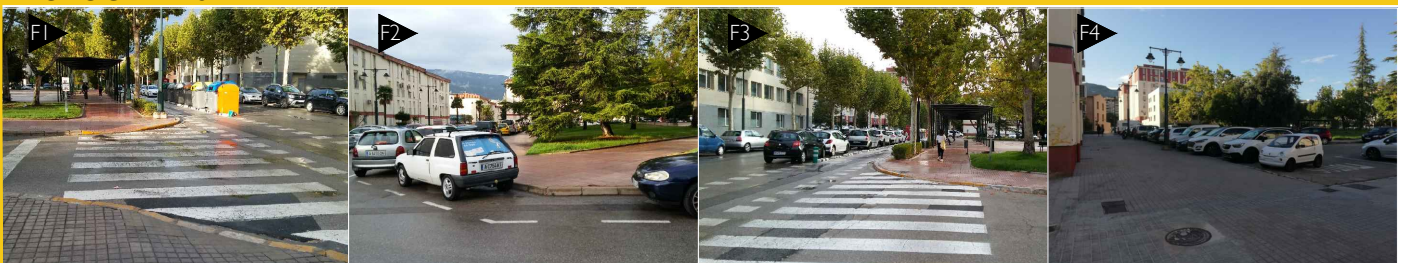
FOTOGRAFÍAS

- Las aceras cuentan con el ancho mínimo para ser accesible.
- Vados peatonales mal diseñados.
- Bancos y alcorques mal diseñados en toda la plaza.
- Elementos del mobiliario urbano presentan deficiencias en ubicación y en diseño.

La calle Ciclista Blai Domingo únicamente presenta deficiencias en la señalización de los vados peatonales y en algunos elementos de señalización urbana.

Se considera una INTERVENCIÓN NO NECESARIA, dado el nivel de accesibilidad actual y la gravedad de las deficiencias identificadas.

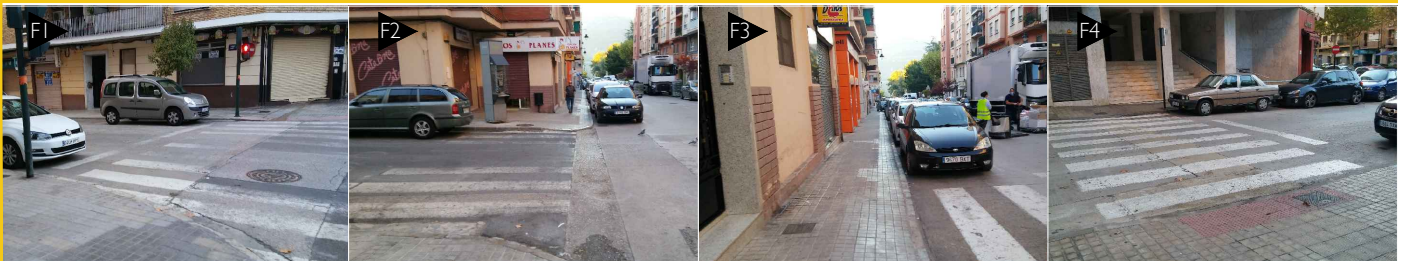
FOTOGRAFÍAS

- La calle cuenta con anchos libres en aceras que permiten un itinerario peatonal accesible.
- En los cruces de calles, los vados presentan deficiencias en su diseño ya que no disponen de pavimento táctil direccional.

El primer tramo de la calle Sabadell únicamente presenta deficiencias en la señalización de los vados peatonales y en algunos elementos de señalización urbana. .

Se considera una INTERVENCIÓN NO NECESARIA, dado el nivel de accesibilidad actual y la gravedad de las deficiencias identificadas.

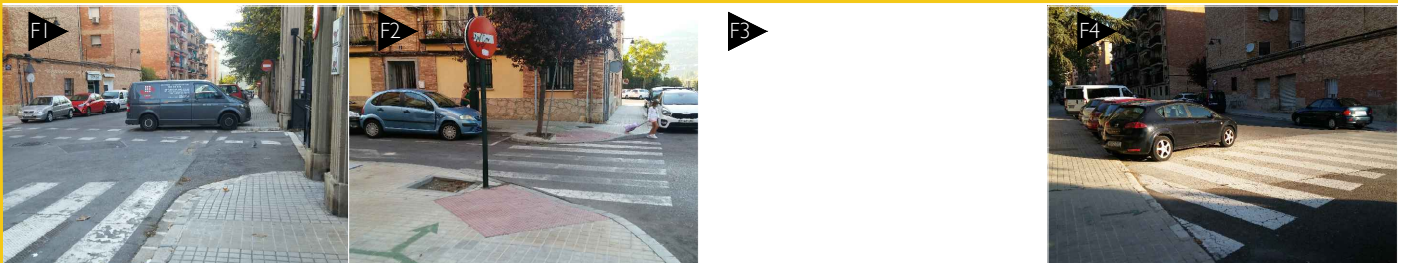
FOTOGRAFÍAS

- La calle cuenta con anchos libres en aceras que permiten en itinerario peatonal accesible.
- En los cruces de calles, los vados presentan deficiencias en su diseño ya que no disponen de pavimento táctil direccional, o no existen en algunos casos.
- Alcorques invaden los vados peatonales.

El segundo tramo de la calle Sabadell únicamente presenta deficiencias en la señalización de los vados peatonales y en algunos elementos de señalización urbana. .

Se considera una INTERVENCIÓN NO NECESARIA, dado el nivel de accesibilidad actual y la gravedad de las deficiencias identificadas.

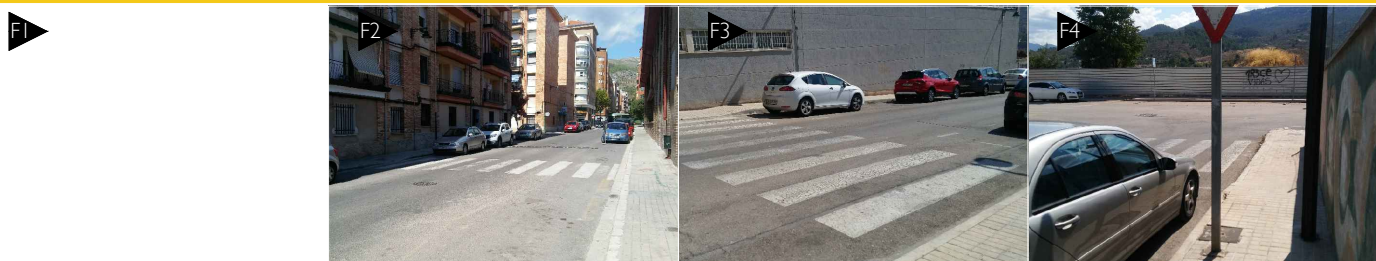
FOTOGRAFÍAS

- En ambas aceras el ancho libre no alcanza el 1,50 m.
- En los cruces, los vados peatonales presentan deficiencias de diseño y ubicación.
- Elementos de mobiliario, báculos y alcorques invaden el itinerario peatonal.

La calle Arquebisbe Domènech no cuenta con un itinerario accesible dado que sus aceras no alcanzan el ancho libre admisible de 1,50 m. Los vados peatonales y vehiculares se encuentran mal diseñados y/o ubicados. Elementos de señalización, del mobiliario urbano y de la propia urbanización presentan deficiencias en su diseño y/o ubicación.

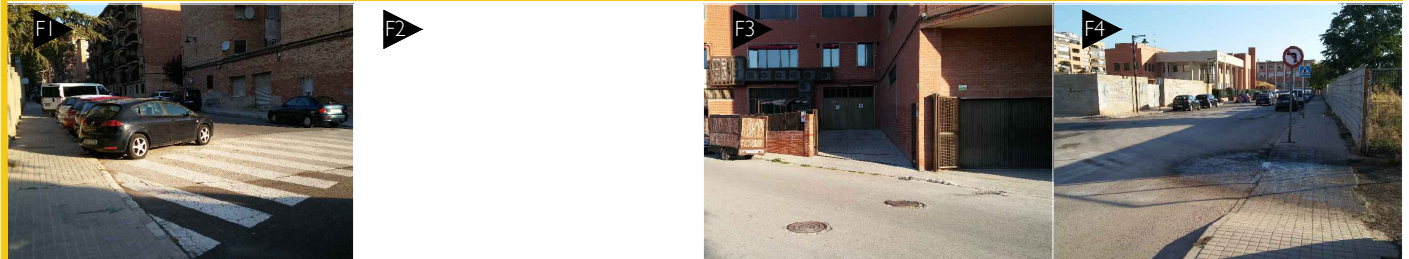
FOTOGRAFÍAS

La calle Rafael de Laliga cuenta con un itinerario accesible practicable. En algunos tramos el ancho de las aceras no alcanza 1,80 m. Los vados peatonales y vehiculares se encuentran mal diseñados y/o ubicados. Elementos de señalización y del mobiliario urbano presentan deficiencias en su diseño y/o ubicación.

Se considera una INTERVENCIÓN MODERADA, dado el nivel de accesibilidad actual y la gravedad de las deficiencias identificadas.

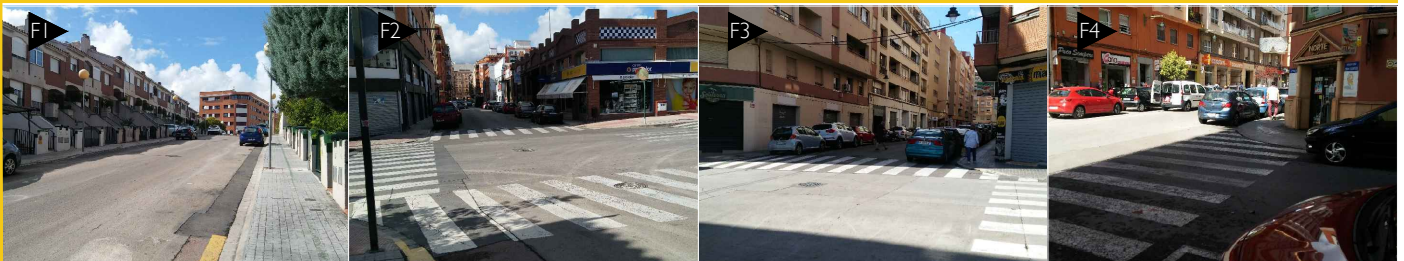
- Las aceras no alcanzan el ancho mínimo del itinerario accesible.
- Vados vehiculares mal diseñados, con cambio de pendiente y peatonales mal diseñados y ubicados.
- Elementos del mobiliario urbano presentan deficiencias en ubicación y en diseño.
- Cuadros eléctricos en fachada mal ubicados, sin distancia mínima de 1,50 m.

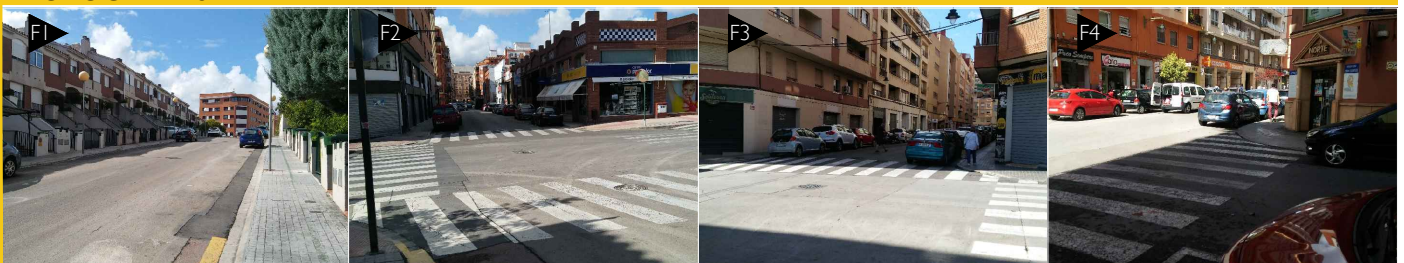
FOTOGRAFÍAS

- Las aceras no alcanzan el ancho mínimo del itinerario accesible.
- Vados vehiculares mal diseñados, con cambio de pendiente y peatonales mal diseñados y ubicados.
- Elementos del mobiliario urbano presentan deficiencias en ubicación y en diseño.
- Cuadros eléctricos en fachada mal ubicados, sin distancia mínima de 1,50 m.

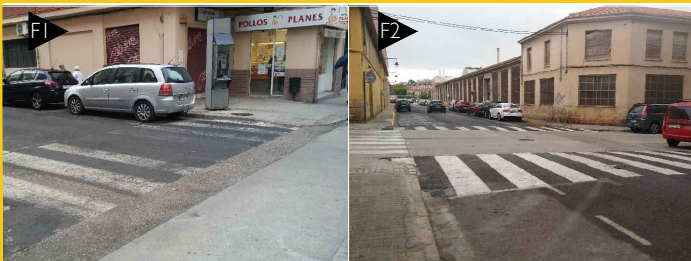
FOTOGRAFÍAS

- Las aceras del primer tramo cuentan con un ancho superior a 1,80 m pero en el segundo tramos se ven reducido a 1,50 m.
- Los vados peatonales presentan deficiencias de diseño.
- Elementos de mobiliario urbano, señalización invaden el itinerario peatonal.

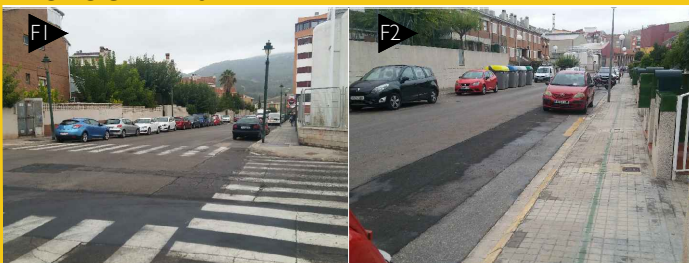
FOTOGRAFÍAS

- Las aceras del último tramo no alcanzan el ancho mínimo de 1,50 m.
- Los vados peatonales presentan deficiencias de diseño.
- Elementos de mobiliario urbano, señalización y alumbrado publico invaden el itinerario peatonal.
- El vallado de las viviendas adosadas tiene elementos y jardineras que sobresalen más de 10 cm.

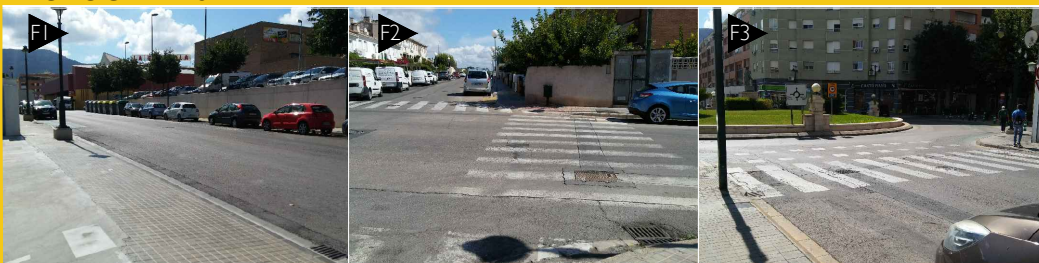
FOTOGRAFÍAS

- La calle cuenta con anchos libres en aceras que permiten en itinerario peatonal accesible.
- En el tramo de calle que coincide con el muelle de carga de la industria la acera no es accesible.
- En los cruces de calles, los vados presentan deficiencias en su diseño ya que no disponen de pavimento táctil direccional, ni cumplen con las dimensiones mínimas.

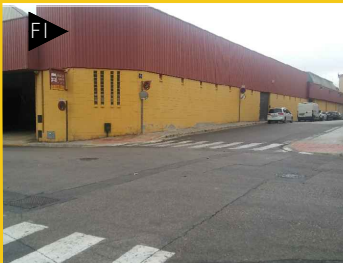
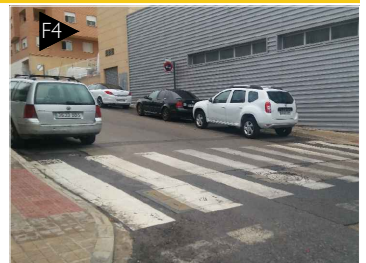
FOTOGRAFÍAS

- Las aceras del primer tramo cuentan con un ancho superior a 1,80 m pero en el segundo tramo se ven reducido a 1,50 m.
- Los vados peatonales presentan deficiencias de diseño.
- Elementos de mobiliario urbano, señalización invaden el itinerario peatonal.
