A4. Fichas ampliación PIA

A4.5 Zona Viaducto

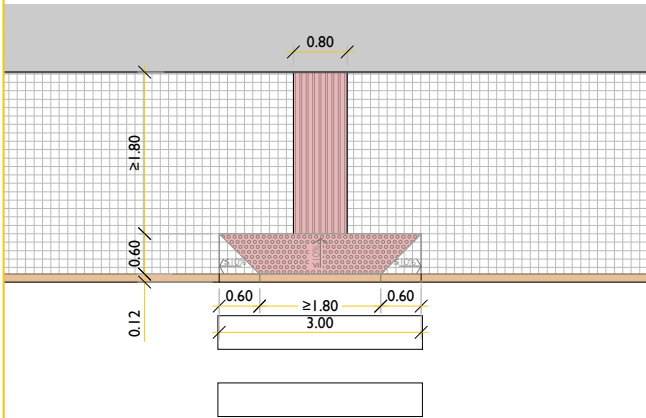
VADO PEATONAL
BALDOSA HIDRÁULICA

El primer tramo de la calle Sant Joan de Ribera cuenta con un itinerario en el que se alcanza el ancho libre admisible de 1,80 m en gran parte de su longitud. Los vados vehiculares se encuentran mal diseñados. Elementos de señalización, del alumbrado público y del mobiliario urbano presentan deficiencias en su diseño y/o ubicación.

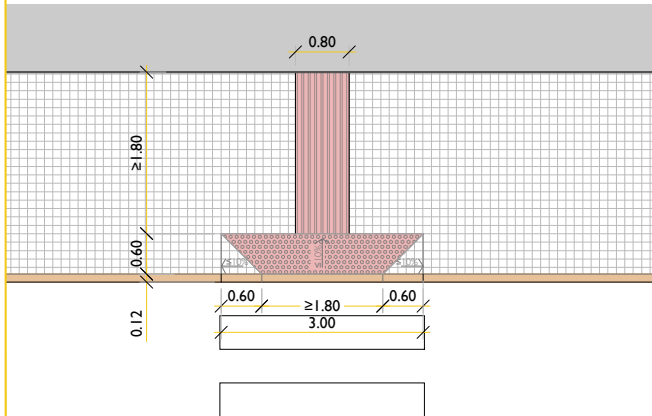
VADO PEATONAL
BALDOSA HIDRÁULICA

- Algunos tramos de las aceras no alcanzan el ancho practicable o es inexistente.
- Vados vehiculares mal diseñados.
- Elementos del mobiliario urbano y del alumbrado público presentan deficiencias en ubicación y/o diseño.

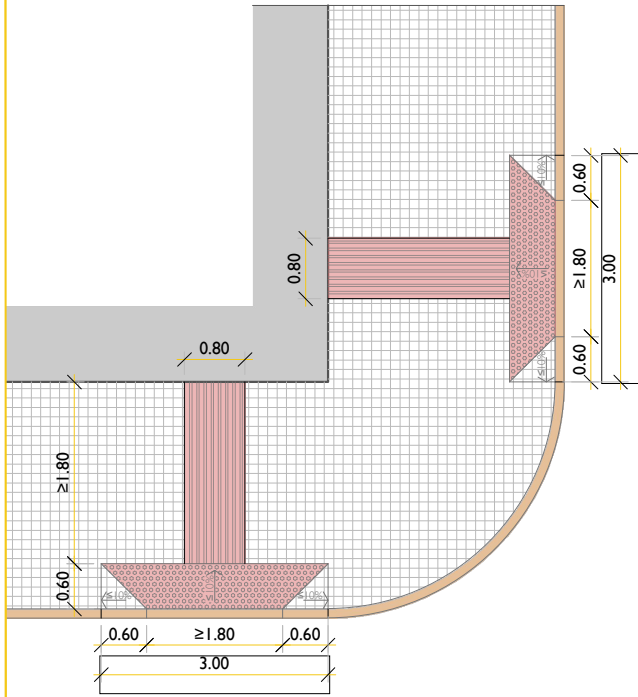
ADECUACIÓN VADO EN ESQUINA
BALDOSA HIDRÁULICA

- Las aceras no cuentan con el ancho mínimo para ser accesibles. Tramo de acera como plataforma única de uso mixto.
- Elementos del mobiliario urbano presentan deficiencias en ubicación y en diseño.
- Vados peatonales mal ubicados y diseñados e inexistentes.

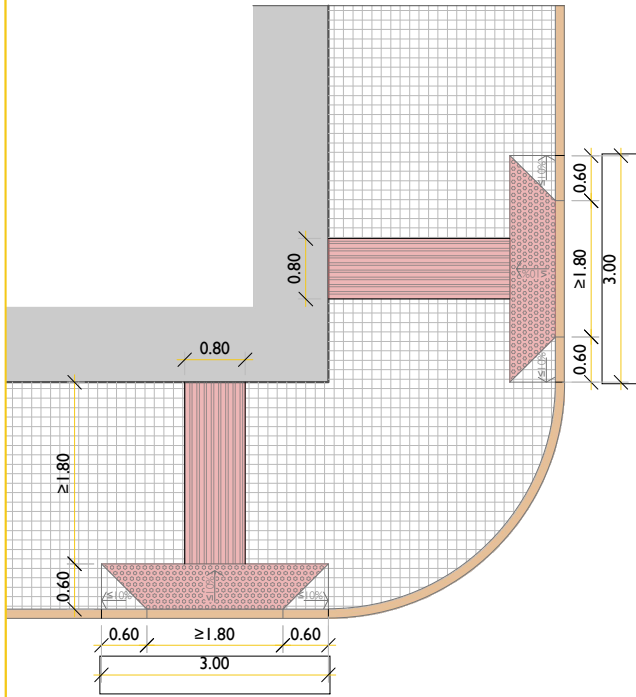
ADECUACIÓN VADO EN ESQUINA
BALDOSA HIDRÁULICA

- Las aceras no cuentan con el ancho mínimo para ser accesibles.
- Tramos en ambas aceras donde no existe pavimento haciéndola inaccesible.
- Vados peatonales mal diseñados y ubicados e inexistentes.
- Elementos del mobiliario urbano presentan deficiencias en cuanto a ubicación y diseño.

La calle Tossal no cuenta con un itinerario accesible dado que la pendiente longitudinal es superior al 6% y además no se alcanza el ancho libre admisible de 1,50 m en sus aceras. Los vados peatonales se encuentran mal diseñados y/o ubicados. Elementos de señalización y del mobiliario urbano presentan deficiencias en su diseño y/o ubicación.

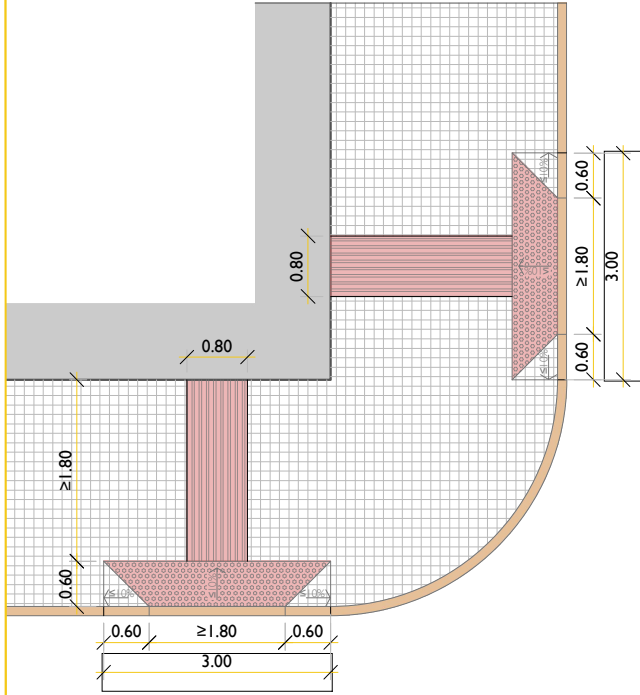
ADECUACIÓN VADO EN ESQUINA
BALDOSA HIDRÁULICA

- Las aceras no cuentan con el ancho mínimo para ser accesibles.
- Vados peatonales inexistentes. Vados vehiculares mal diseñados.
- Elementos del mobiliario urbano presentan deficiencias en cuanto a diseño.

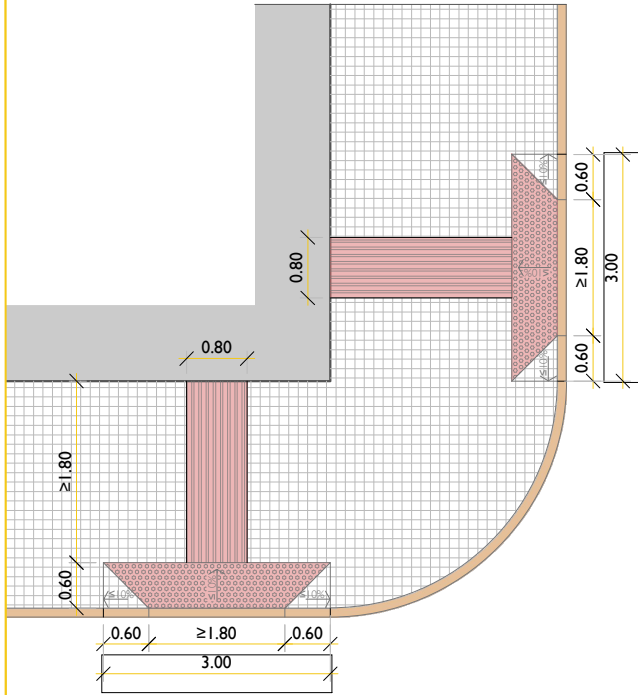
ADECUACIÓN VADO EN ESQUINA
BALDOSA HIDRÁULICA

- Las aceras no cuentan con el ancho mínimo para ser accesibles. Tramos en malas condiciones.
- Vados peatonales mal diseñados y ubicados e inexistentes.
- Elementos del mobiliario urbano presentan deficiencias en cuanto a diseño y ubicación.

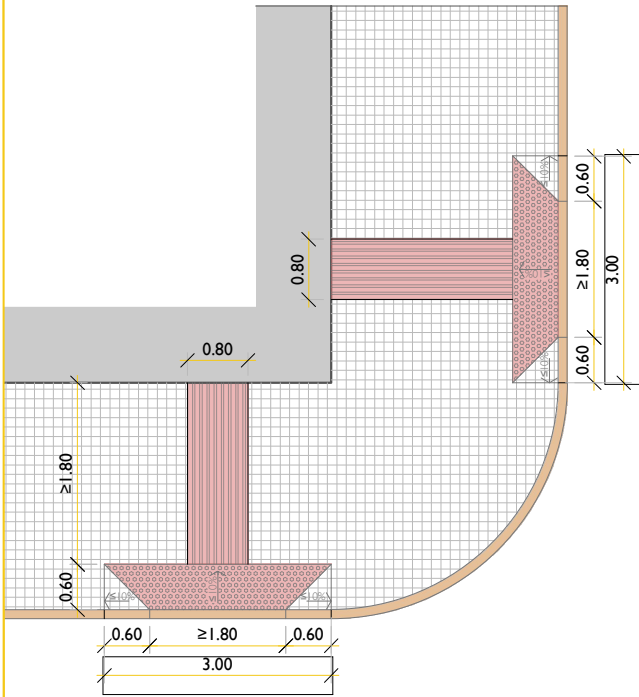
ADECUACIÓN VADO EN ESQUINA
BALDOSA HIDRÁULICA

- Las aceras no cuentan con el ancho mínimo para ser accesibles.
- Reducción de acera por alumbrado público.
- Vados peatonales mal diseñados e inexistentes.
- Elementos del mobiliario urbano presentan deficiencias en cuanto a diseño y ubicación.
