A4. Fichas ampliación PIA

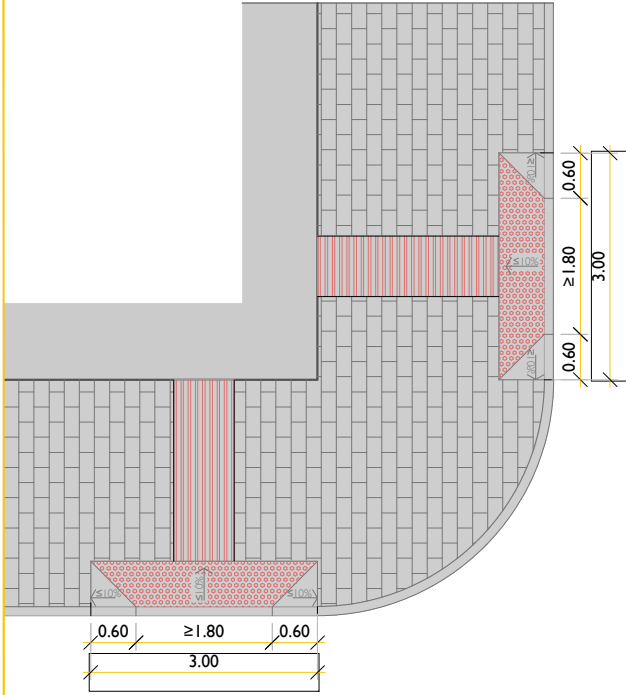
ADECUACIÓN VADO EN ESQUINA
ADOQUÍN DE GRANITO

La calle La Sardina no cuenta con un itinerario accesible dado que no se alcanza el ancho libre admisible en sus aceras. Los vados peatonales se encuentran mal diseñados. Elementos de señalización presentan deficiencias en su diseño. El ancho libre de la calle hace que la solución a plantear para esta calle se la conversión en plataforma única.

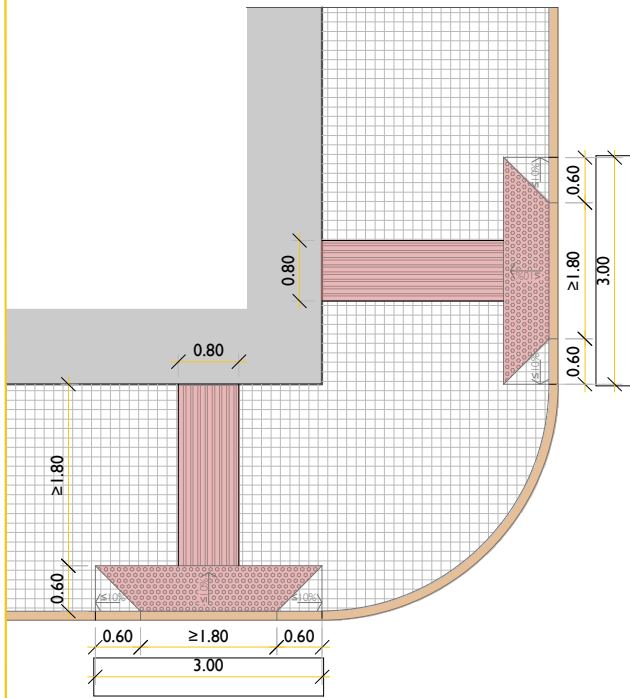
ADECUACIÓN VADO EN ESQUINA
BALDOSA HIDRÁULICA

La calle Music Gonçal Blanes cuenta con un itinerario accesible practicable puesto que el ancho de la acera supera en gran parte de su longitud 1,80 m pero los elementos de alumbrado público y del mobiliario urbano interfieren en el itinerario. Los vados peatonales y vehiculares se encuentran mal diseñados y/o ubicados. Elementos de señalización, del alumbrado público, del mobiliario urbano y de la propia urbanización presentan deficiencias en su diseño y/o ubicación.

Intervención PUNTUAL de mejora del itinerario peatonal mediante la subsanación de las deficiencias detectadas en los elementos.

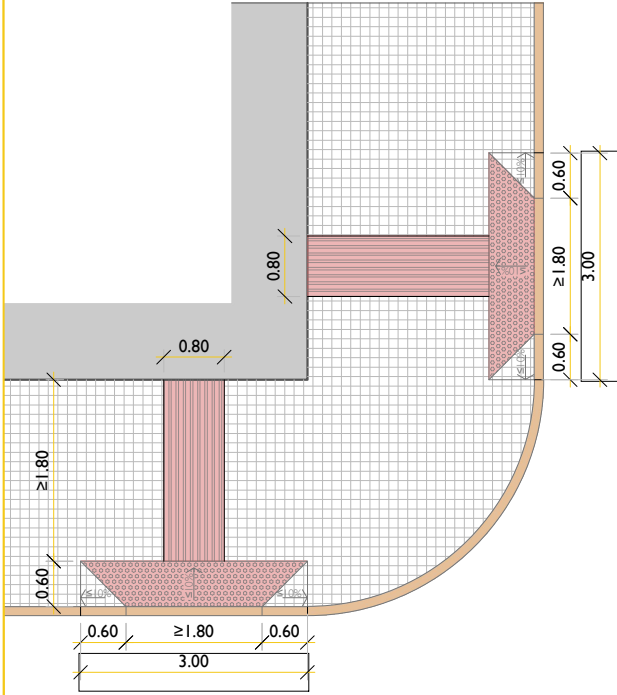
ADECUACIÓN VADO EN ESQUINA
BALDOSA HIDRÁULICA

El primer tramo de la calle Carretera Molinar no cuenta con un itinerario accesible dado que no se alcanza el ancho libre admisible de 1,50 m. Los vados peatonales y vehiculares se encuentran mal diseñados y/o ubicados. Elementos de señalización, del alumbrado público y del mobiliario urbano presenta deficiencias en su diseño y/o ubicación.

Se considera una INTERVENCIÓN PRIORITARIA, dado el nivel de accesibilidad actual y la gravedad de las deficiencias identificadas.

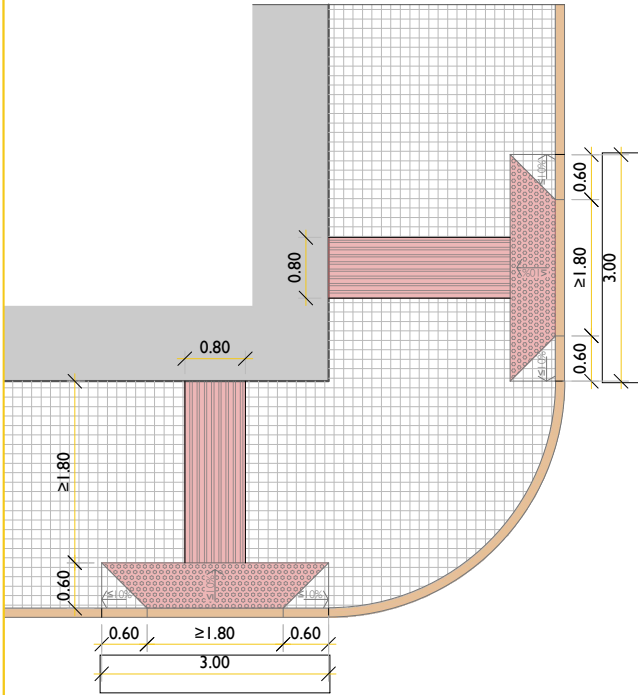
ADECUACIÓN VADO EN ESQUINA
BALDOSA HIDRÁULICA

El segundo tramo de la calle Carretera Molinar no cuenta con un itinerario accesible dado que no se alcanza el ancho libre admisible de 1,50 m. Los vados peatonales y vehiculares se encuentran mal diseñados y/o ubicados. Elementos de señalización, del alumbrado público y del mobiliario urbano presenta deficiencias en su diseño y/o ubicación.

Se considera una INTERVENCIÓN PRIORITARIA, dado el nivel de accesibilidad actual y la gravedad de las deficiencias identificadas.

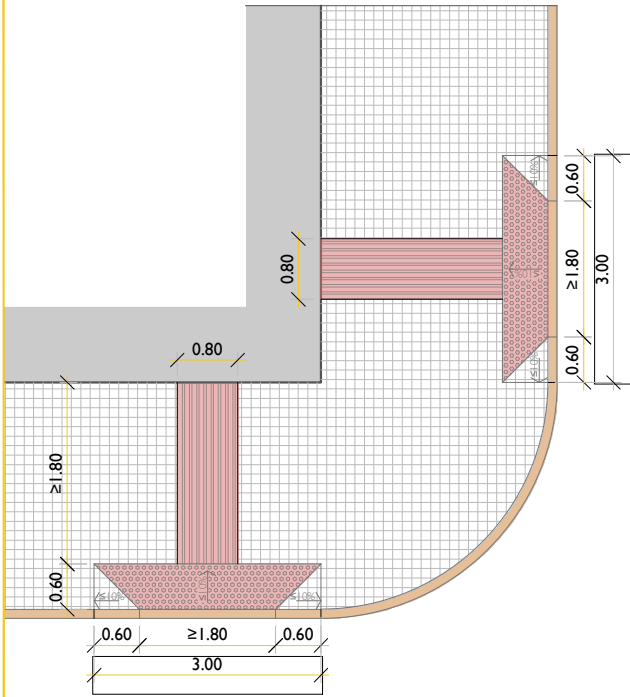
ADECUACIÓN VADO EN ESQUINA
BALDOSA HIDRÁULICA

La calle Encaro no cuenta con un itinerario accesible dado que no se alcanza el ancho libre admisible de 1,50 m en sus aceras. Los vados peatonales y vehiculares se encuentran mal diseñados y/o ubicados. Elementos de señalización y del mobiliario urbano presenta deficiencias en su diseño y/o ubicación.

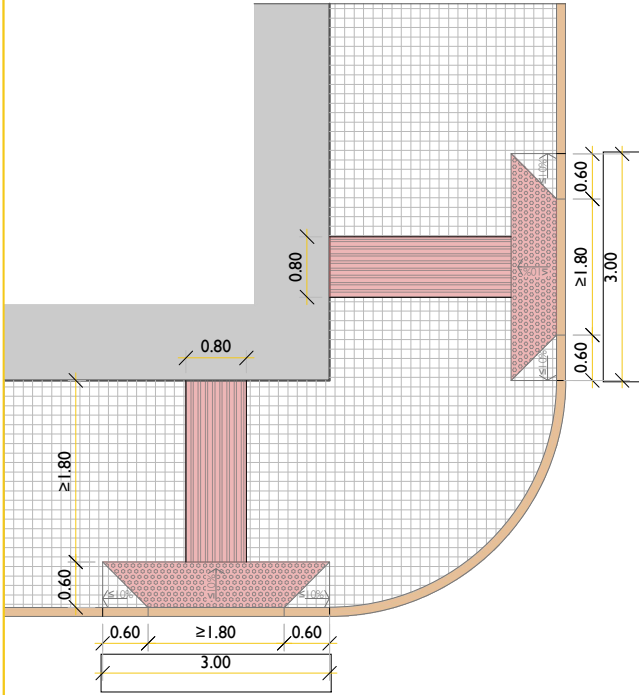
ADECUACIÓN VADO EN ESQUINA
BALDOSA HIDRÁULICA

La calle Alt no cuenta con un itinerario accesible dado que no se alcanza el ancho libre admisible de 1,50 m en sus aceras. Los vados peatonales y vehiculares se encuentran mal diseñados y/o ubicados. Elementos del mobiliario urbano presenta deficiencias en su diseño y/o ubicación.

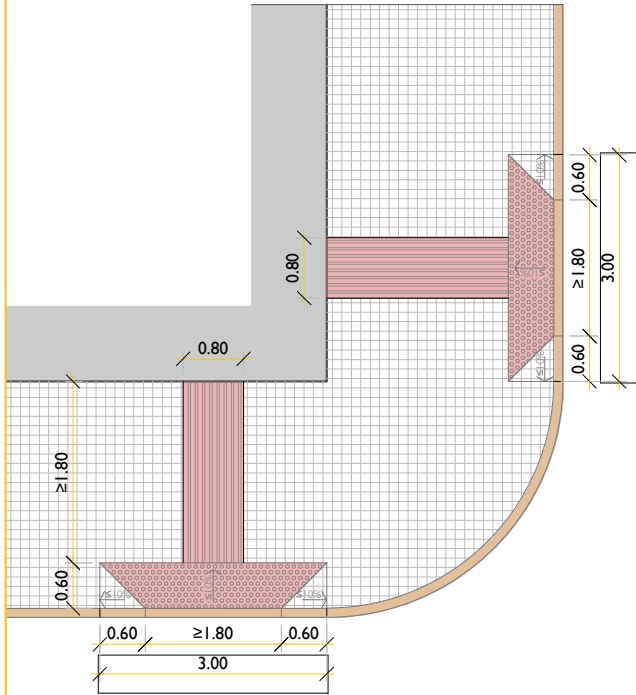
ADECUACIÓN VADO EN ESQUINA
BALDOSA HIDRÁULICA

La calle Bellavista no cuenta con un itinerario accesible dado que no se alcanza el ancho libre admisible en sus aceras. Los vados peatonales y vehiculares se encuentran mal diseñados y/o ubicados. Elementos de señalización y del mobiliario urbano presentan deficiencias en su diseño y/o ubicación.
