A4. Fichas ampliación PIA

A4.7 Zona Batoi

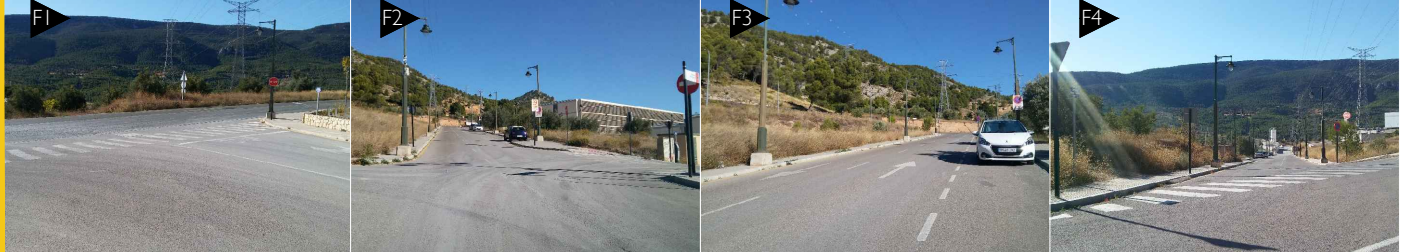
FOTOGRAFÍAS

- Las aceras cuentan con tramos accesibles, tramos practicables y tramos sin el ancho mínimo para ser accesibles.
- Vados peatonales mal diseñados e inexistentes.
- Elementos del mobiliario urbano presentan deficiencias en ubicación y diseño.

La calle Corporació Musical Primitiva no cuenta con un itinerario accesible dado que no se alcanza el ancho libre admisible de 1,50 m en gran parte de su longitud. Los vados peatonales se encuentran mal diseñados y/o ubicados. Elementos de señalización, del alumbrado público y de la propia urbanización presenta deficiencias en su diseño y/o ubicación.

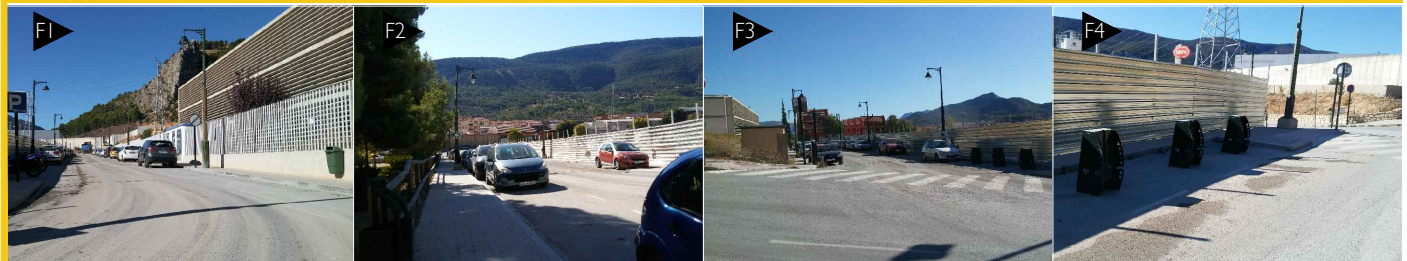
FOTOGRAFÍAS

- Las aceras cuentan con itinerario accesible practicable.
- Vados peatonales mal diseñados e inexistentes.
- Elementos del mobiliario urbano presentan deficiencias en ubicación y diseño.

La calle Sociedad Unión Musical cuenta con un itinerario accesible practicable. Los vados peatonales se encuentran mal diseñados y/o ubicados. Elementos de señalización, del alumbrado público y de la propia urbanización presenta deficiencias en su diseño y/o ubicación.

Se considera una INTERVENCIÓN MODERADA, dado el nivel de accesibilidad actual y la gravedad de las deficiencias identificadas.

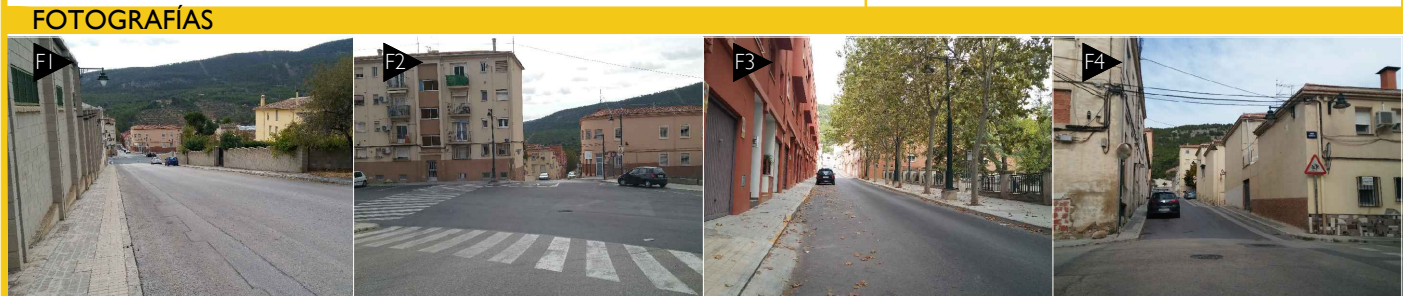
- Las aceras cuentan con los tres tipos de itinerario.
- Vados peatonales inexistentes.
- Elementos del mobiliario urbano presentan deficiencias en ubicación y diseño.

El primer tramo de la calle Sotarroni no cuenta con un itinerario accesible dado que no se alcanza el ancho libre admisible de 1,50 m en sus aceras. Los vados peatonales se encuentran mal diseñados y/o ubicados, siendo en la mayoría de los casos inexistentes. Elementos del mobiliario urbano y de la propia urbanización presenta deficiencias en su diseño y/o ubicación.

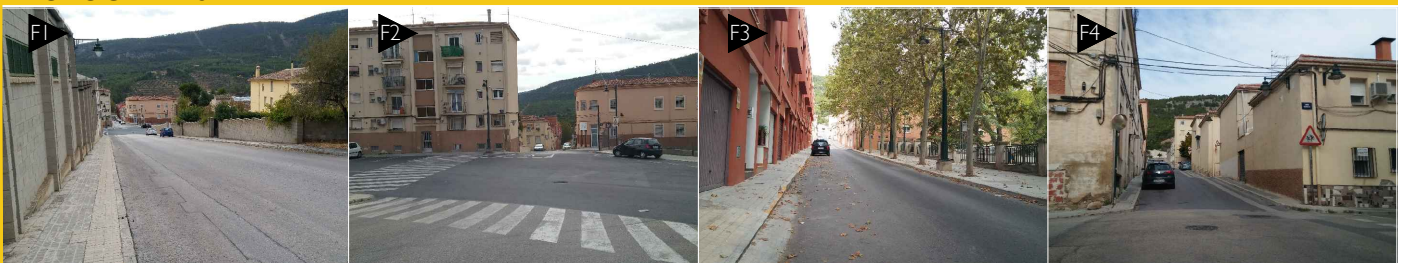
FOTOGRAFÍAS

- Las aceras, en gran parte de su longitud no cumplen con el ancho libre mínimo.
- Vados peatonales inexistentes.
- Elementos del mobiliario urbano presentan deficiencias en ubicación y diseño.

El segundo tramo de la calle Sotarroni no cuenta con un itinerario accesible dado que no se alcanza el ancho libre admisible de 1,50 m en sus aceras. Los vados peatonales y vehiculares se encuentran mal diseñados y/o ubicados, siendo en la mayoría de los casos inexistentes. Elementos del mobiliario urbano y de la propia urbanización presenta deficiencias en su diseño y/o ubicación.

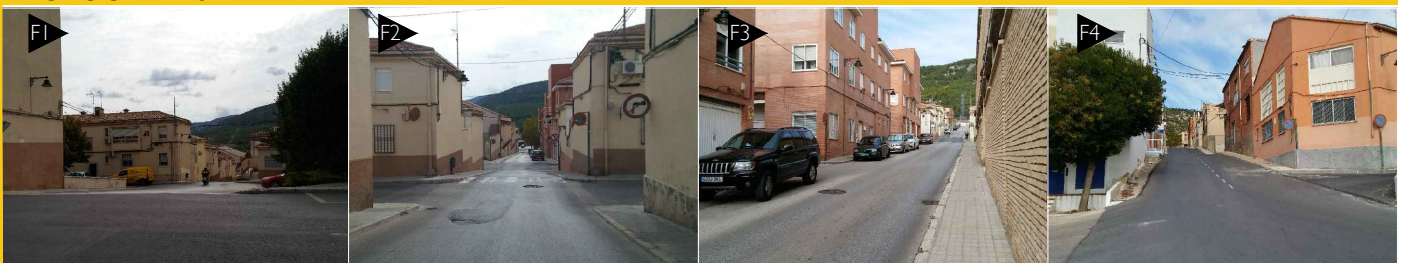
FOTOGRAFÍAS

- Las aceras cuentan con tramos con itinerario no accesible y tramos con itinerario accesible.
- Vados peatonales mal diseñados, o inexistentes.
- Vados vehiculares presentan deficiencias en diseño y ubicación.
- Elementos del mobiliario urbano presentan deficiencias en cuanto a diseño y ubicación.

El primer tramo de la calle Montgó no cuenta con un itinerario accesible dado que no se alcanza el ancho libre admisible de 1,50 m en sus aceras. Los vados peatonales y vehiculares se encuentran mal diseñados y/o ubicados. Elementos de señalización, del mobiliario urbano y de la propia urbanización presenta deficiencias en su diseño y/o ubicación.

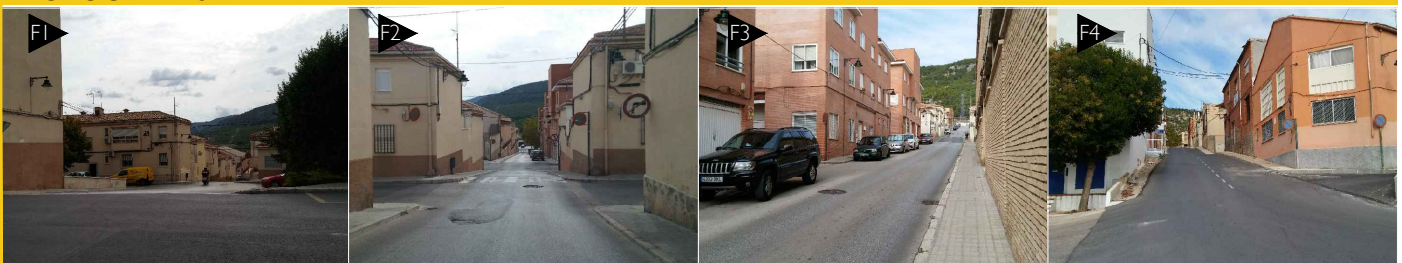
FOTOGRAFÍAS

- Las aceras cuentan con tramos con itinerario no accesible y tramos con itinerario accesible.
- Vados peatonales mal diseñados, los cruces de las calles no tienen pasos peatonales ni adecuación de los mismos. Vados vehiculares presentan deficiencias en diseño y ubicación.
- Elementos del mobiliario urbano presentan deficiencias en cuanto a diseño y ubicación.

El segundo tramo de la calle Montgó no cuenta con un itinerario accesible dado que no se alcanza el ancho libre admisible de 1,50 m en sus aceras. Los vados peatonales y vehiculares se encuentran mal diseñados y/o ubicados. Elementos de señalización, del mobiliario urbano y de la propia urbanización presenta deficiencias en su diseño y/o ubicación.

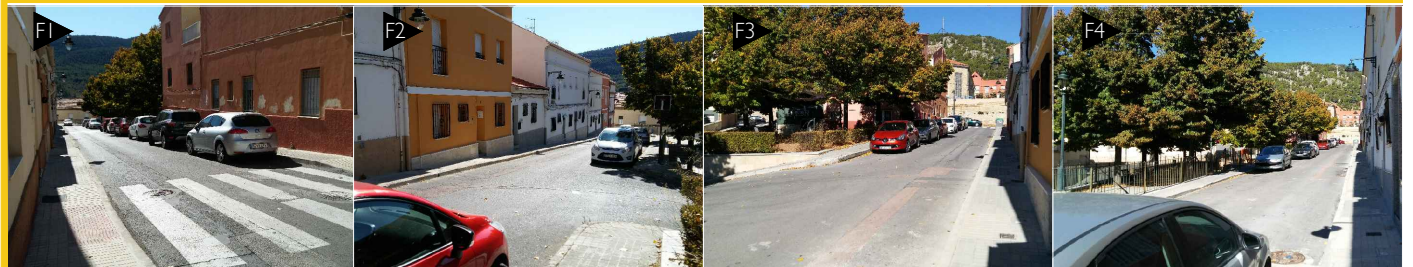
FOTOGRAFÍAS

- Las aceras no alcanzan el 1,20 m de anchura.
- En los cruces de las calles no existen pasos peatonales ni adecuación de los mismos.
- Al final de la calle existe una escalera que presenta deficiencias de diseño.

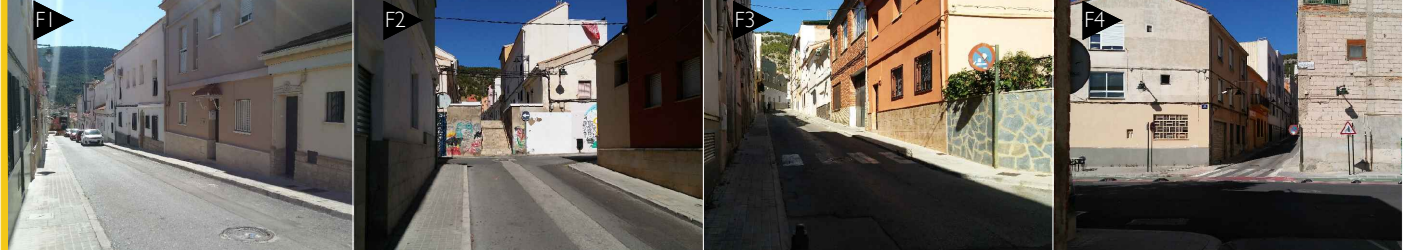
FOTOGRAFÍAS

- Las aceras no alcanzan el 1,20 m de anchura.
- En los cruces de las calles no existen pasos peatonales ni adecuación de los mismos.
- Al final del primer tramo de la calle existe una escalera que presenta deficiencias de diseño y sin alternativa en rampa.

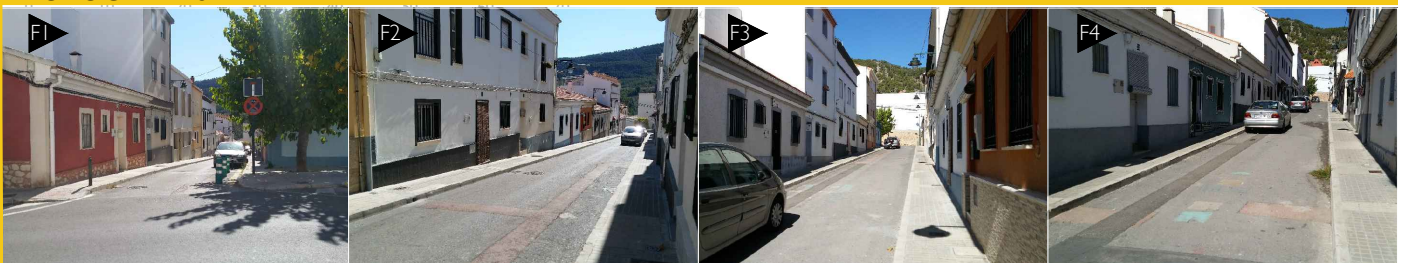
FOTOGRAFÍAS

- Las aceras no alcanzan el 1,20 m de anchura.
- En los cruces de las calles no existen pasos peatonales ni adecuación de los mismos.
- Al final de la calle existe una escalera que presenta deficiencias de diseño y no tiene alternativa en rampa.

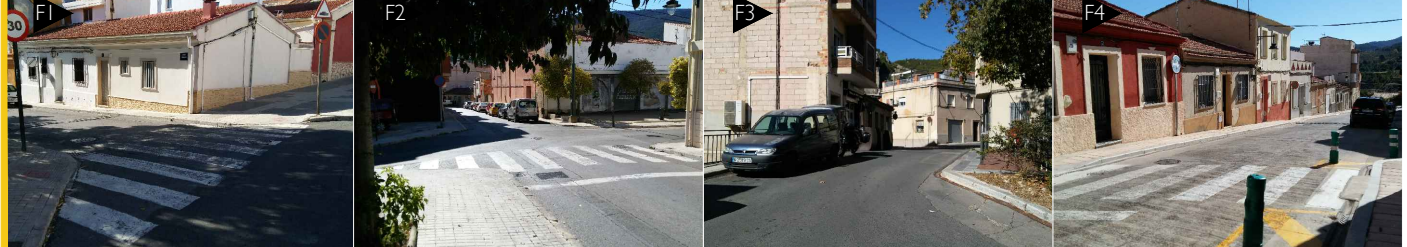
FOTOGRAFÍAS

- Las aceras, en general, no alcanzan el 1,20 m de anchura.
- En los cruces de las calles los pasos peatonales tienen deficiencias en el diseño de la adecuación, o ésta es inexistente.
- Elementos de señalización y vados vehiculares invaden y modifican el itinerario peatonal.

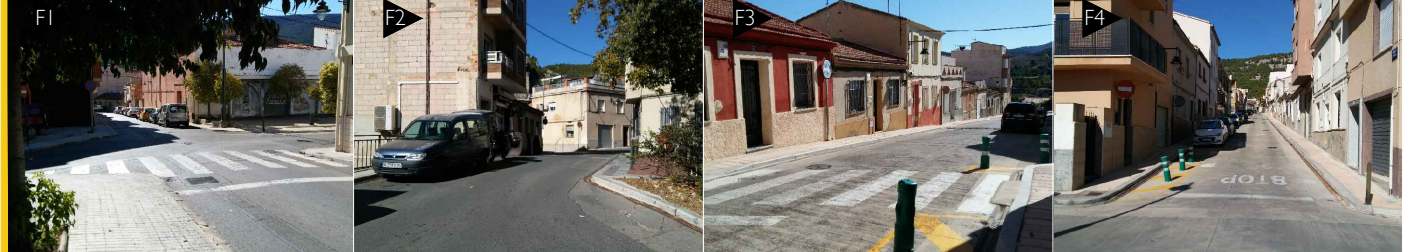
FOTOGRAFÍAS

- Las aceras, en general, no alcanzan el 1,20 m de anchura.
- En los cruces de las calles los pasos peatonales tienen deficiencias en el diseño de la adecuación, o ésta es inexistente.
- Elementos de señalización y vados vehiculares invaden y modifican el itinerario peatonal.

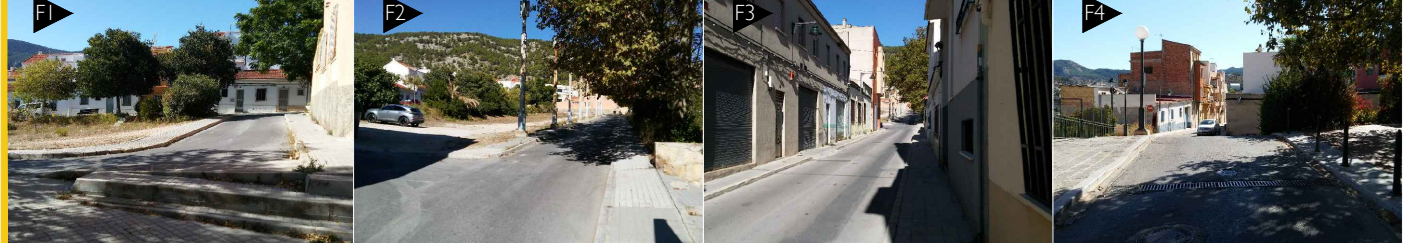
FOTOGRAFÍAS

- Las aceras no alcanzan el 1,20 m de anchura.
- En los cruces de las calles los pasos peatonales tienen deficiencias en el diseño de la adecuación, o ésta es inexistente.
- Escaleras y escalones mal diseñados y ubicados.
