# CONSOLIDACIÓN Y PUESTA EN VALOR DEL ENCLAVE

IGNASI GRAU MIRA  
JOSEP MARIA SEGURA MARTÍ

#### Consolidación y restauración de la torre

### Consolidación de las casas A y B del sector de la Corona

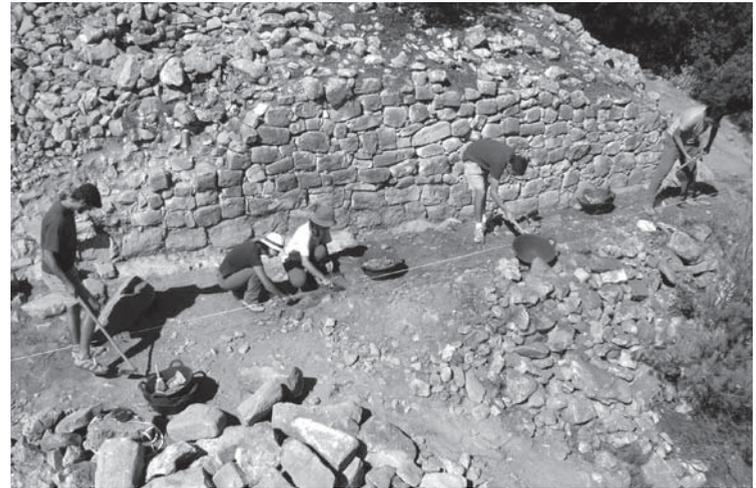
Figura 11.1. Excavación de los grandes bloques de piedra que se encontraban dispersos frente al paramento este de la estructura defensiva.

En el transcurso de los trabajos de excavación de la torre de El Puig d'Alcoi, realizados entre 2004 y 2007, se había documentado la caída de grandes bloques de piedra que se encontraban dispersos frente al paramento este de la estructura defensiva (fig. 11.1). La recuperación de dichos bloques, y de otros que se localizaron dispersos por las áreas adyacentes, permitió disponer de una gran

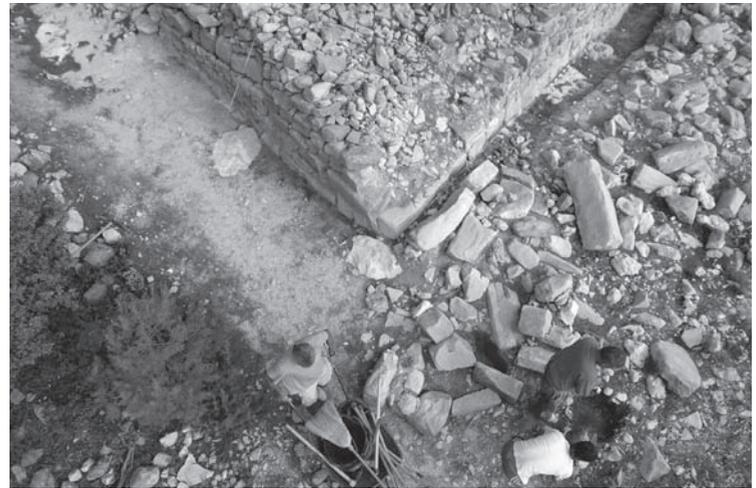
Figura 11.2. Dispersión de grandes bloques de piedra en el ángulo SE de la torre.

La documentación obtenida en los trabajos arqueológicos fue básica para el proyecto de restauración de la torre, cuya redacción fue encargada por parte del Ayuntamiento de Alcoi al arquitecto Josep Ivars Pérez, siendo autorizada esta actuación en 2007 por la D. G. de Patrimoni Cultural Valencià (ref. exp.: A-537/07). Los trabajos fueron realizados por personal de una empresa de construcción, con la ayuda de personal y alumnos participantes en las excavaciones, y se extendieron durante varias semanas del período estival de 2007 y 2008 (figs. 11.2 y 11.3).

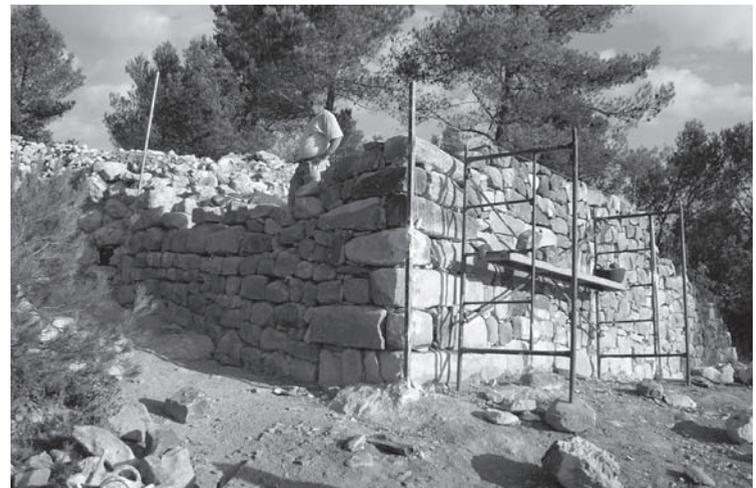
Figura 11.3. Trabajos de reconstrucción parcial de la torre.

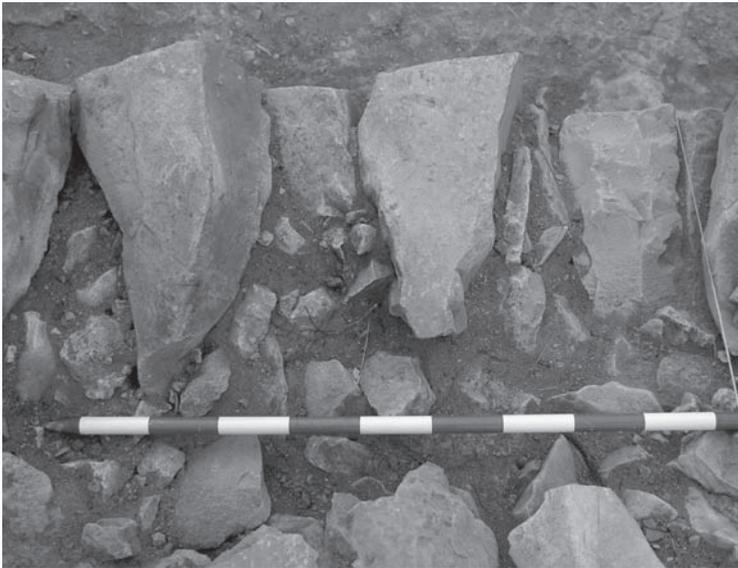
Figura 11.4. El frente este de la estructura defensiva está construida con bloques de piedra trabados a tizón.

El sondeo manual realizado en el interior de la torre permitió reconocer las formas de construcción de las trabas del muro perimetral y del macizado interior. Algunos bloques se disponen constituyendo un falso tizón, es decir, con su cara larga incrustada al través en el muro y apoyando en el relleno, mientras que la cara corta es desbastada para proporcionarle una cara rectangular en el frente exterior (fig. 11.4).

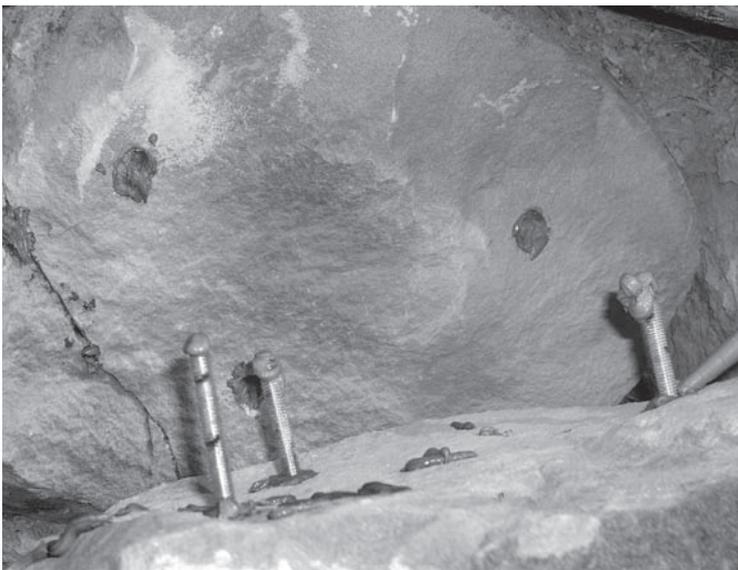
Uno de los mampuestos del paramento sur presentaba una fractura antigua y el bloque pétreo quedaba desprendido, aunque conservaba en parte su posición. Su reposición y fijación se realizó mediante tres espigas (varillas roscadas de acero inoxidable) ancladas con resina (fig. 11.5).

Figura 11.5. Fijación de un bloque pétreo fracturado mediante espigas de acero ancladas con resina.

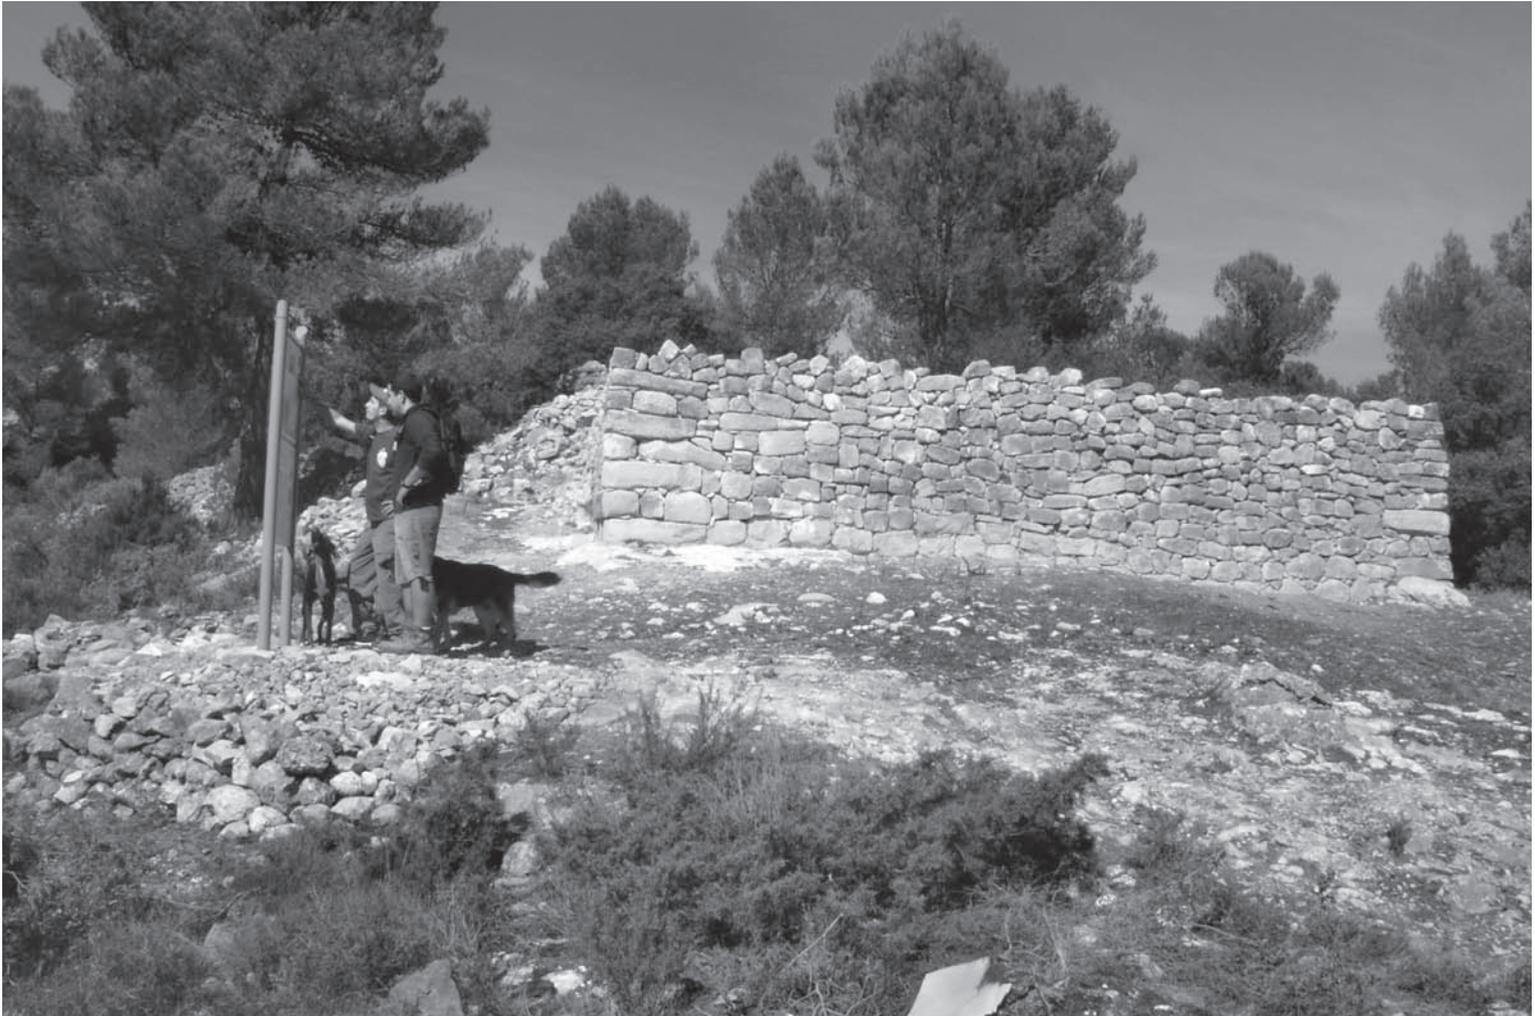
Figura 11.6. Estado de la torre al finalizar los trabajos de reconstrucción parcial.

El remate de la fábrica de la torre presenta las mismas características que el resto, de tal forma que permita posteriores recrecidos (fig. 11.6). Este recrecimiento finaliza de forma regular a la altura ligeramente superior respecto de la cota del mampuesto original que ocupa la posición más elevada del conjunto. En la parte superior de la torre se procedió a rellenar con una capa de grava y piedra menuda recuperada del entorno de la construcción (fig. 11.7).

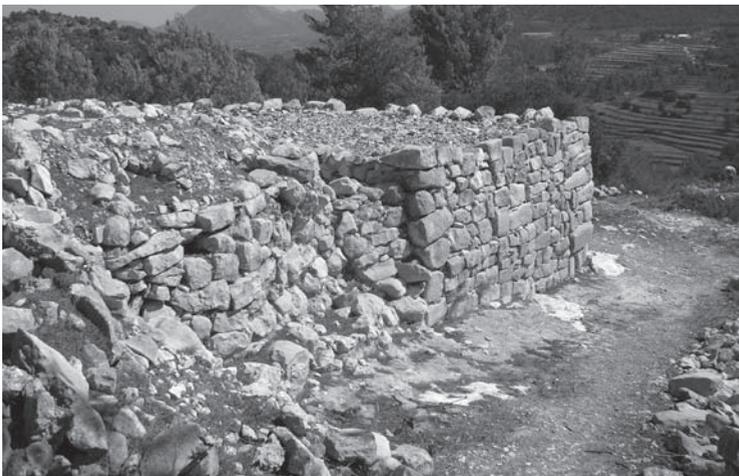
Figura 11.7. Vista de la reconstrucción del lateral de la torre y de su parte superior, con el relleno de piedra menuda y gravas.

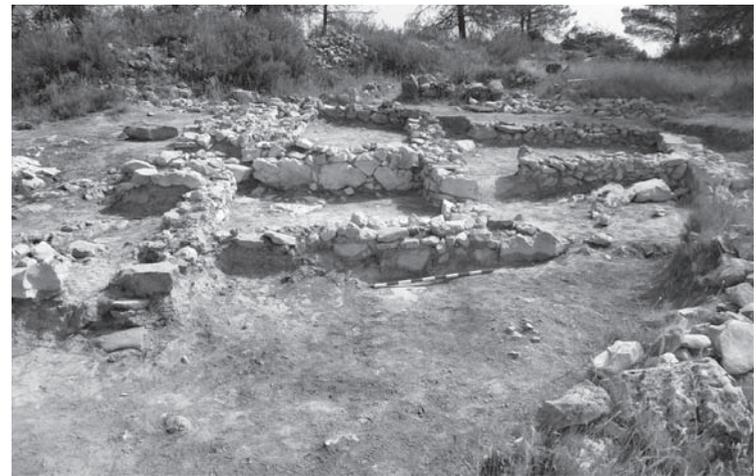
Los muros que forman las estancias de las casas del *oppidum* ibérico de El Puig d'Alcoi están realizados con piedras trabadas en seco o con barro. Son estructuras muy frágiles que se deterioran al estar sometidas a los agentes atmosféricos, y sobre éstas enraízan arbustos. Con la finalidad de asegurar la conservación de las estructuras exhumadas, se planificó acometer la consolidación de las mismas en uno de los sectores completamente excavados entre 2008 y 2010.

Figura 11.8. Paramentos rústicos de los departamentos de la casa A, antes de ser consolidados.

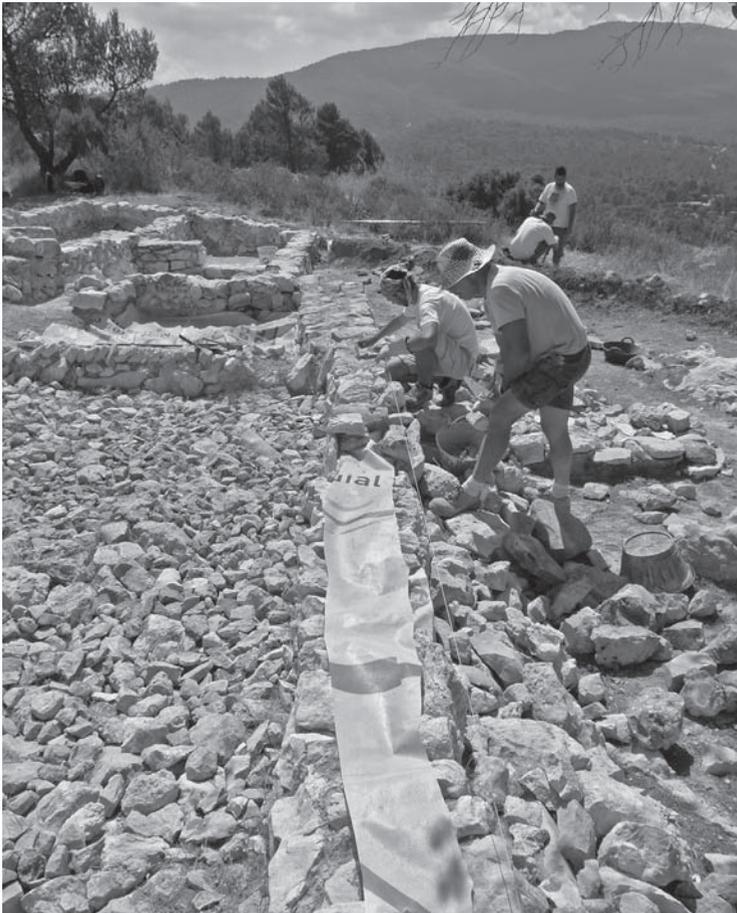
Figura 11.9. La tira de plástico o geotextil dispuesta sobre los muros, de forma previa al recrecimiento de la altura de los mismos, es el elemento diferenciador entre la parte conservada y la parte añadida.

1. Eliminación de los pinos que habían quedado en el interior de los departamentos y sobre algunos muros, así como de matazales y raíces. Limpieza de la cara superior de los muros. Colocación sobre los muros de una tira de plástico o geotextil (vinilo microperforado).

2. Recrecimiento de la altura de los muros mediante fábrica de mampostería, incorporando una o dos hiladas con piedras del terreno, de aspecto y módulo similar al de la mampostería original. Dicha mampostería se trabó con un mortero elaborado con cal (1/8), cemento blanco (1/8) y arena fina (6/8). Antes que el mortero fraguara se retiró el sobrante y se limpiaron las juntas entre piedras (con un cepillo metálico), de manera que el mortero no cubriese las piedras de los muros (fig. 11.9).

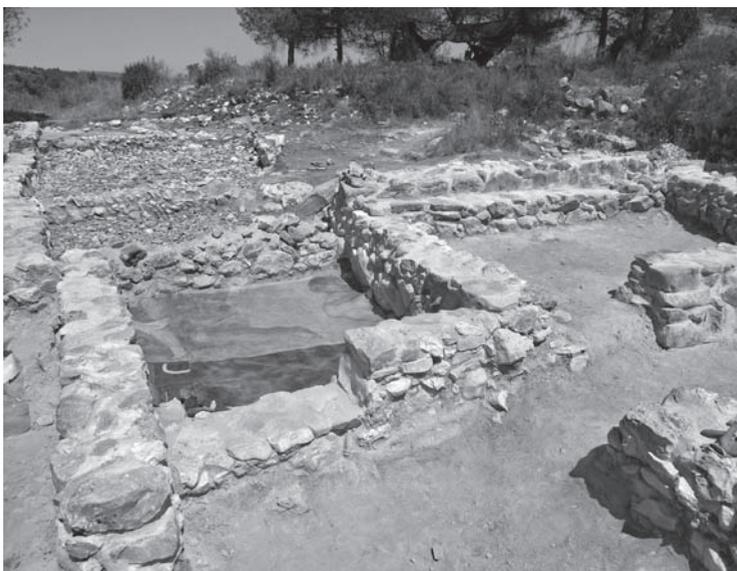
Figura 11.10. Recrecimiento de los muros de la casa A, de un umbral y un banco adosado.

Ante la existencia de bancos adosados, se procedió igualmente al recrecimiento de estos muros. También se consolidó el umbral que presenta la entrada del ámbito 1000, con la incorporación de losas de piedra que reproducen este elemento (fig. 11.10). Por motivo de encontrarse a diferente altura la superficie de los departamentos adyacentes de la casa A, se hizo una especie de umbral en los vanos de entrada de los departamentos 1 y 2, y en el del ámbito 4010, para proteger el nivel de tierras que forma el escalón y asegurar la permanencia de la grava depositada en el interior.

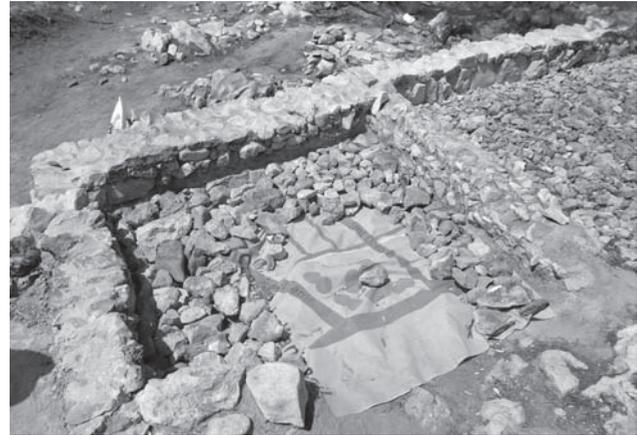
Figura 11.11. Lona de plástico microperforado dispuesta sobre los niveles arqueológicos, previo a la nivelación y cubrición del interior de los departamentos con piedras y gravas.

3. Los niveles arqueológicos del interior de los departamentos, que habían quedado al descubierto con motivo de los trabajos de excavación de años anteriores, se cubrieron con un geotextil antes de ser nivelados y cubiertos con tierras (fig. 11.11). En esta

ocasión se utilizaron diferentes lonas de plástico microperforado.

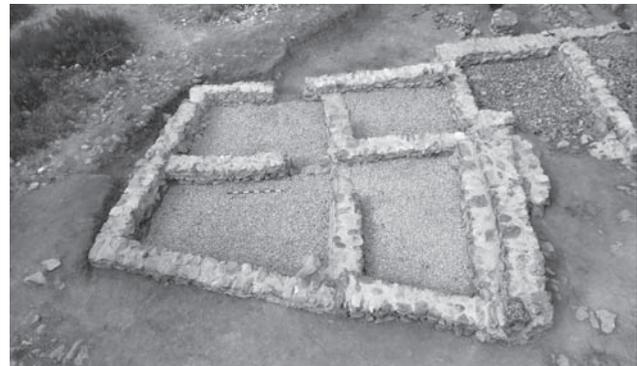
Figura 11.12. Documentación fotográfica de la fase final de la consolidación de la casa A.

5. Documentación fotográfica, tanto del estado previo, de las diferentes operaciones y tratamientos, así como de la fase final de la consolidación de los muros y la adecuación de los departamentos. Los elementos fotografiados incorporaban una escala gráfica de referencia (fig. 11.12). En algunos casos se ha utilizado un brazo metálico extensible o pértiga de unos 6 m de altura para obtener fotos de tomas verticales.

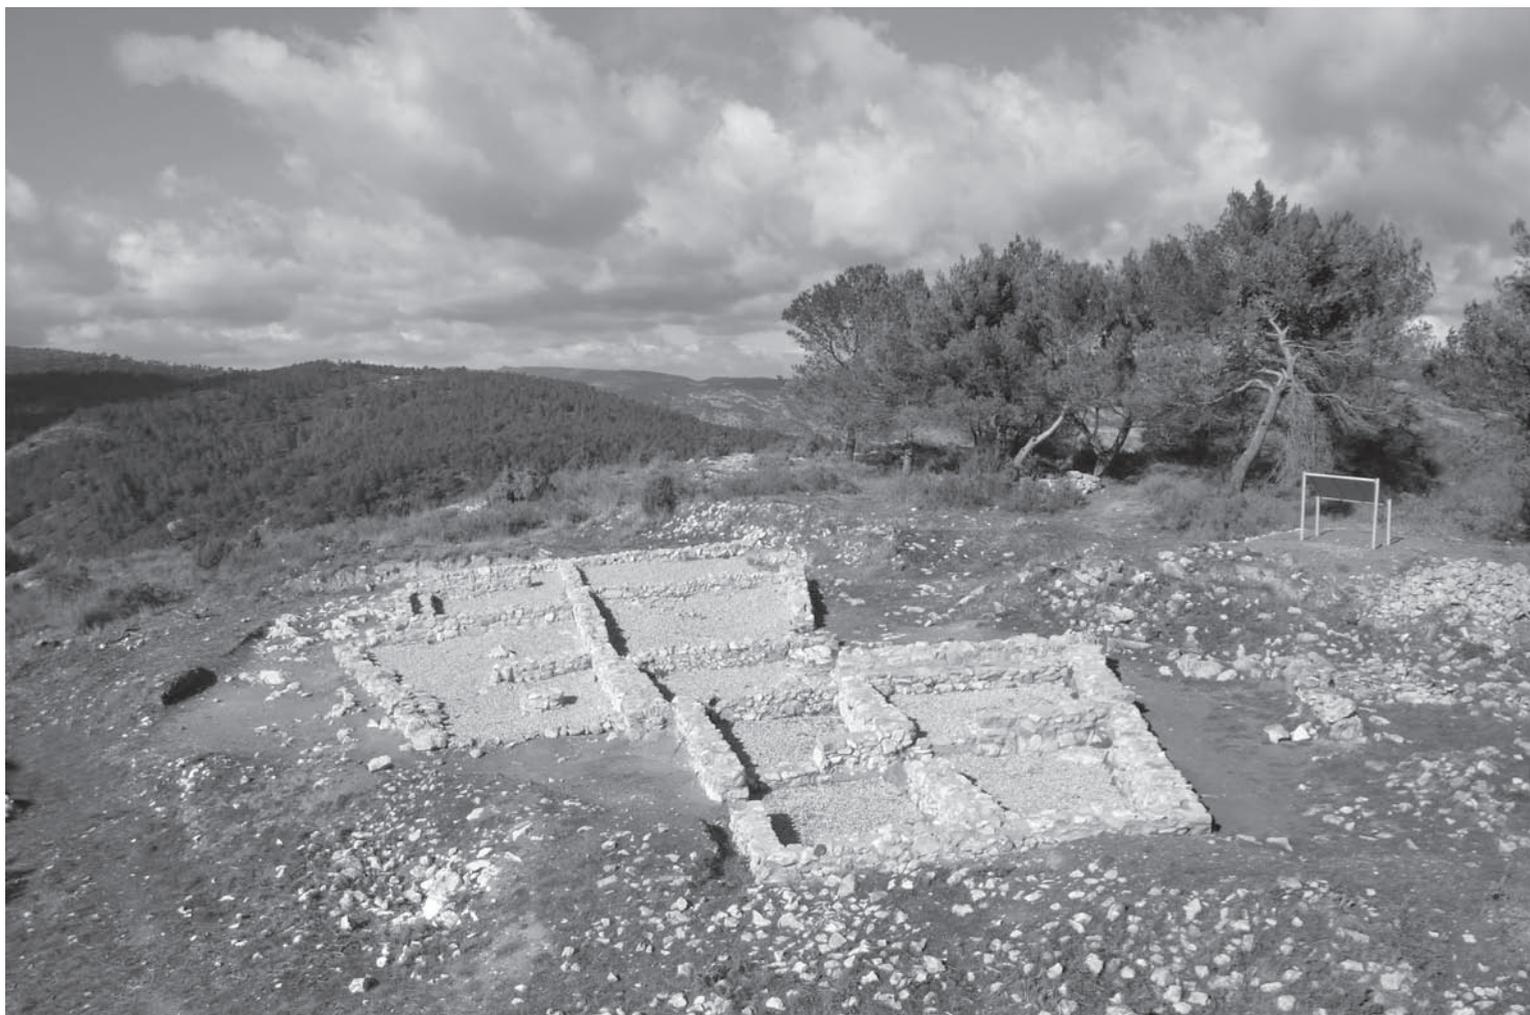
Figura 11.17. La consolidación de las estructuras murarias de El Puig d'Alcoi, y la revaloración del yacimiento, supone disponer de un nuevo recurso patrimonial.

Con los elementos descritos se puede articular un itinerario de carácter patrimonial-natural que aúna valores singulares en el entorno de las comarcas centrales valencianas. Tal iniciativa permitirá disponer de un nuevo recurso patrimonial que pudiera redundar en el incremento del conocimiento de la historia de estas comarcas y en el desarrollo turístico local (fig. 11.17).
