## EXCELENTÍSIMO AYUNTAMIENTO DE ALCOY

# INFORME DE LOS TRABAJOS PLANIFICADOS EN RED DE ALCANTARILLADO Y ESTACIONES DE BOMBEO Y DEPURACIÓN DE RESIDUALES DEL MUNICIPIO DE ALCOY

Marzo-2020/ mayo-2020

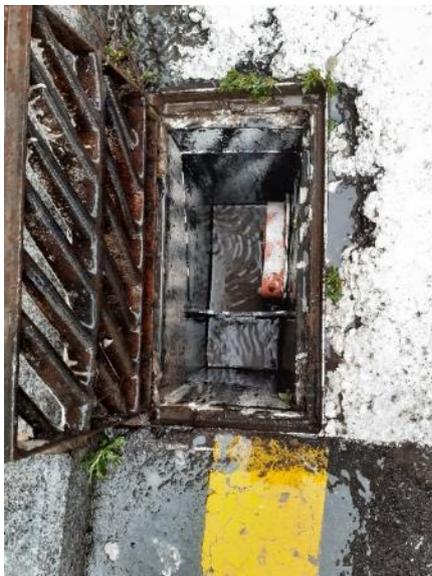
Ej. Revisión y limpieza imbornal

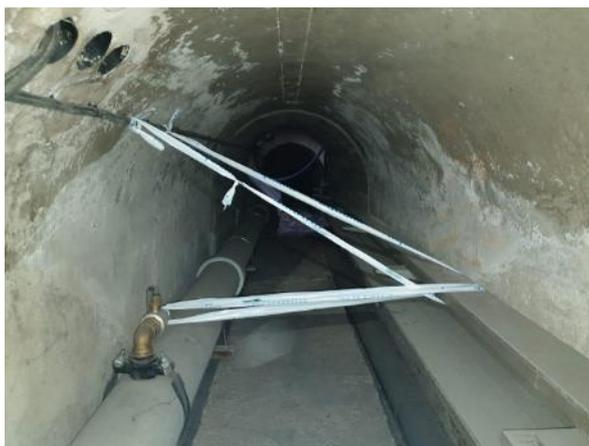
Entre las fechas indicadas y debido a las circunstancias del confinamiento no se ha podido realizar la revisión de galerías dentro de la planificación establecida. Tan solo alguna emergencia (Oliver y Rigoberto Albors, San Domenech)

Ej. Galería visitable

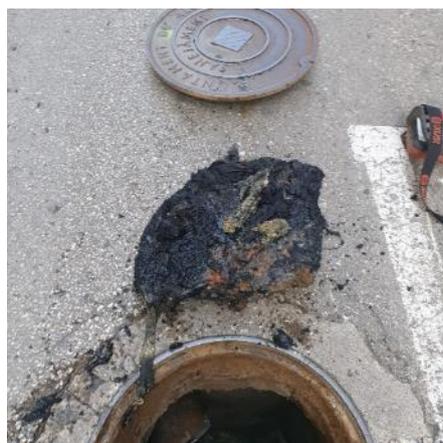
Entre las fechas indicadas se han revisado un total de **1.010 pozos** de las mismas zonas indicadas en el apartado de imbornales incluidos parques y jardines.

Ej. Revisión y limpieza pozo. Extracción trozos tapas

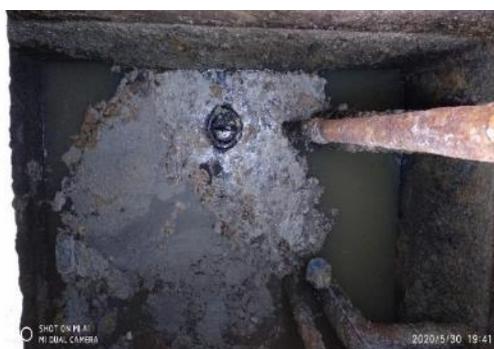
EBAR Xorrador

Se ha realizado la revisión de la EBAR de Xorrador y Recinto Ferial, siguiendo la planificación establecida. Se han presentado informes de las anomalías y situación actual en caso necesario. Está prevista la instalación de la nueva bomba a lo largo del mes de junio.

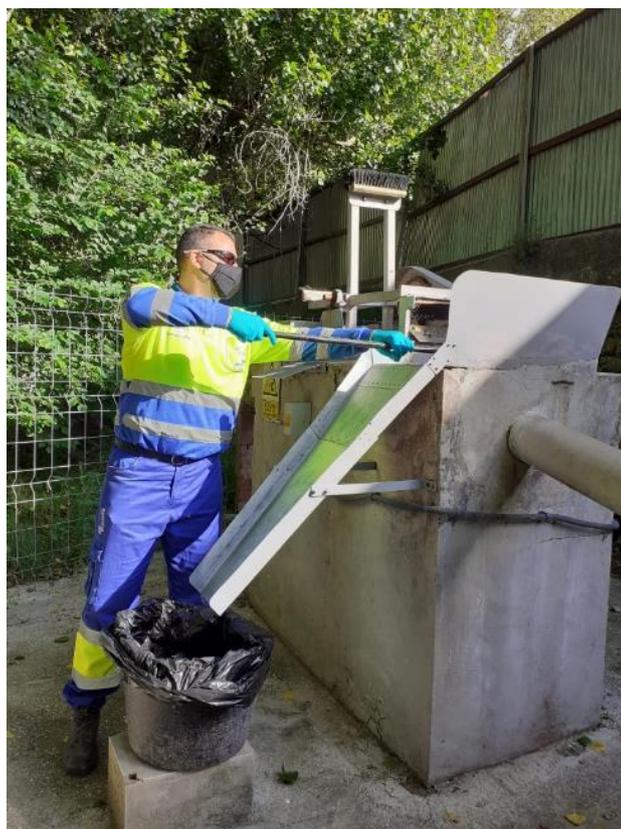
- Se continúa reclamando la presencia de residuo sólido aunque se ha reducido mucho el número de pelotas y juguetes de animales. Se han instalado rejillas en alguno de los desagües para evitar la entrada de pelotas y otros juguetes de los animales pero no en su totalidad.

Retirada manual residuos en labor de mantenimiento

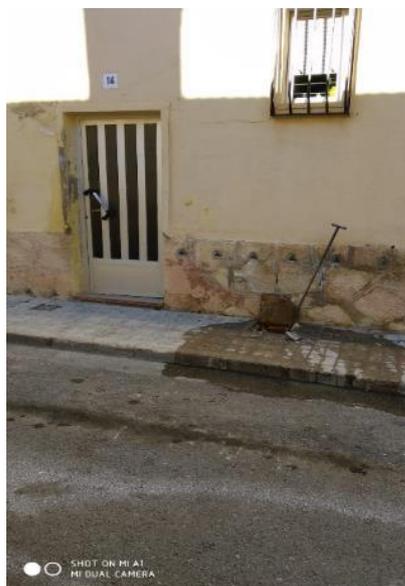
Se ha realizado la revisión de la red de alcantarillado de varias acometidas particulares para descartar cualquier incidencia que sea responsabilidad de la red de alcantarillado del municipio de Alcoi (Ejem: C/. Caseta Mascarells, C/. Piló, C/. Alicante y Doña Amalia, C/. Pare Poveda, Plaza Les Xiques, Ctra Molinar, Pasaje Merita, C/. Camí, C/. San Juan, C/. Aitana, C/. B Pol. Cotes Baixes, C/. Carrascar, C/. Casablanca, Galería Rigoberto Albors

Ejem: Acometida particular

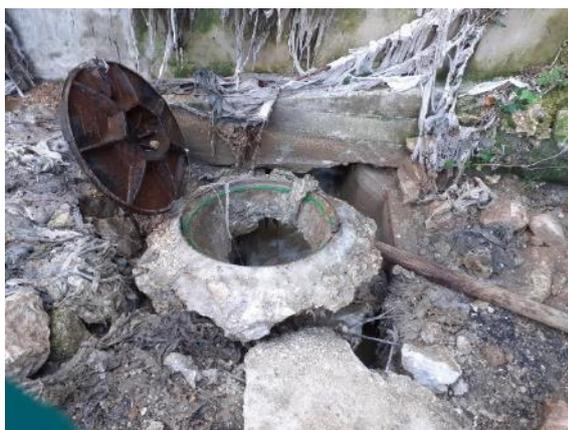
Debido a las últimas lluvias el pozo ha sido de nuevo arrastrado por lo que debe ser nuevamente reconstruido. Se realizan revisiones periódicas en colaboración con el Ayuntamiento.

Estado actual del pozo

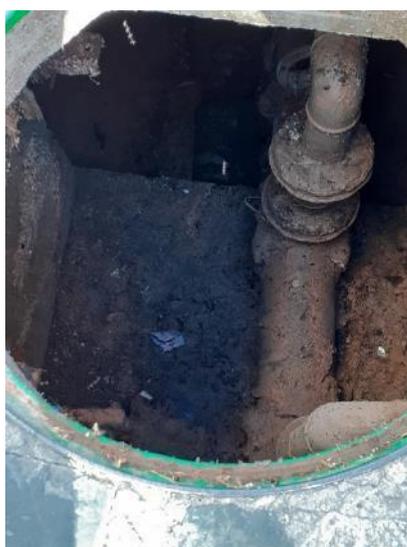
Se han realizado nuevas averiguaciones incluido revisión, limpieza e inspección visual de la zona afectada.

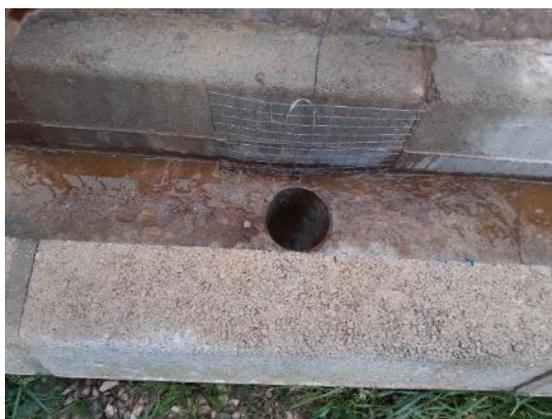
Se continúa actuado en el desatasco de las dependencias municipales del Albergue Canino, reclamando cada vez que se deben recoger los gruesos e instalar rejillas en la totalidad de los desagües por parte del personal responsable para evitar embozos y desperfectos en la noria de desbaste de gruesos

Ejem. Detalle de rejilla instalada pero levantada

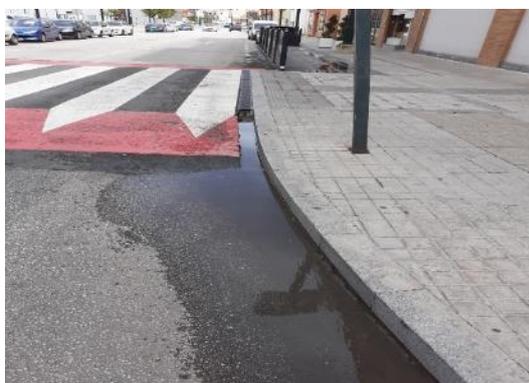
Se ha actuado en varias ocasiones en colaboración con las brigadas municipales para resolver un problema en los desagües de esta instalación teniendo previsto ejecutar una obra de instalación de un imbornal corrido para evitar encharcamientos

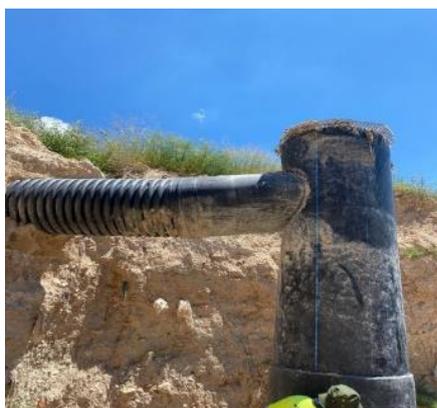
### 3.7.6.- Fuga en Colector Parque Zona Norte

Realizada Obra de colectores de Zona norte.

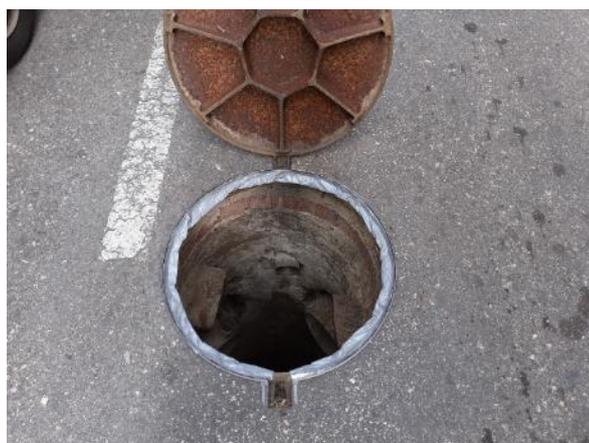
Se han ido insonorizando un total de 5 diferentes tapas de alcantarillado en este periodo, que debido a su instalación hacen ruido por el tráfico rodado. Se está probando con diferentes sistemas de insonorización entre ellos el de un polímero sellador que está dando buen resultado ya que es resistente al corte, con gran poder adhesivo y de buena elasticidad

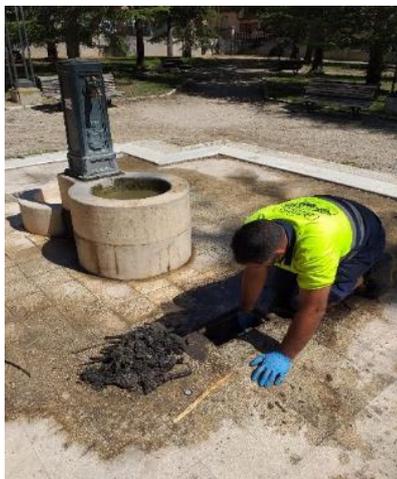
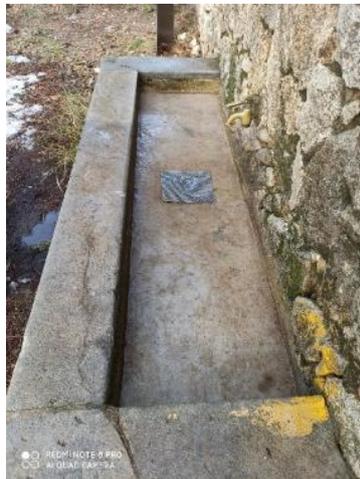
Se ha realizado la revisión y limpieza de fuentes públicas

Revisión y limpieza fuentes públicas

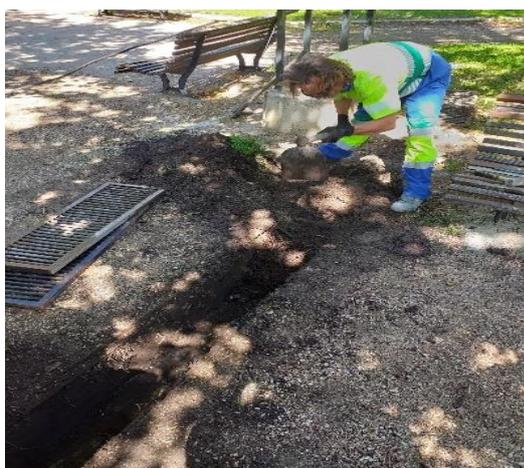
Se ha realizado la revisión y limpieza de todos los parques de la Zona planificada de forma más minuciosa y siguiendo la planificación establecida.

Trabajos de desatasco Imbornal corrido en parque

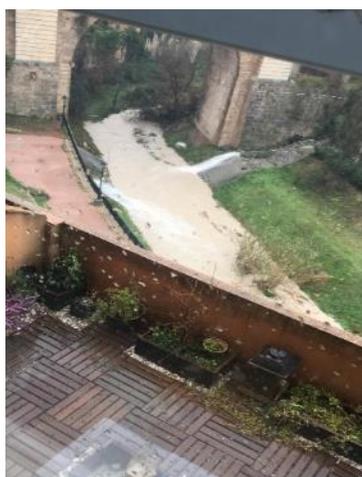
### **3.7.10.- Cauce del rio**

Se ha colaborado con el Ayuntamiento y la EDAR en la revisión de diferentes tramos del río por posibles vertidos

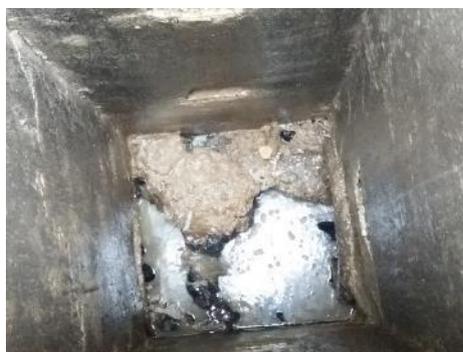
Se ha colaborado con el Ayuntamiento en la revisión, limpieza e inspección con cámara de varios tramos de la red de alcantarillado de distintos puntos de la población para su valoración y posterior reparación. Ejem: C/. Escultor Peresejo, C/. Carmen Vidal, C/. Pare Poveda, C/. Gregorio Casasempere, Barrio San Pancraccio, Rotonda Sur, C/. San Pau y San Pere, C/. Santo Tomás, C/. Terrasa, C/. San Francisco, Serelles, Pol. Industrial Jacarilla, etc...

Desprendimiento en red alcantarillado C/. Gregorio C. Juan

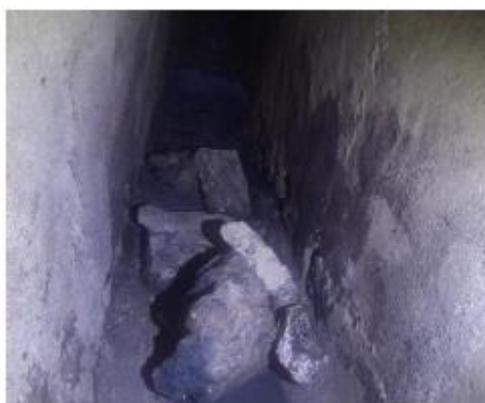
Se ha colaborado con el Ayuntamiento en la revisión y limpieza de puntos que tienen deficiencias en su interior y que debido a la complejidad de los trabajos se ha requerido de una empresa especializada. De momento se ha realizado una primera intervención en la que se han resuelto deficiencias en Ctra. Molinar, San Nicolauet y Cordeta

Desprendimientos C/. Cordeta

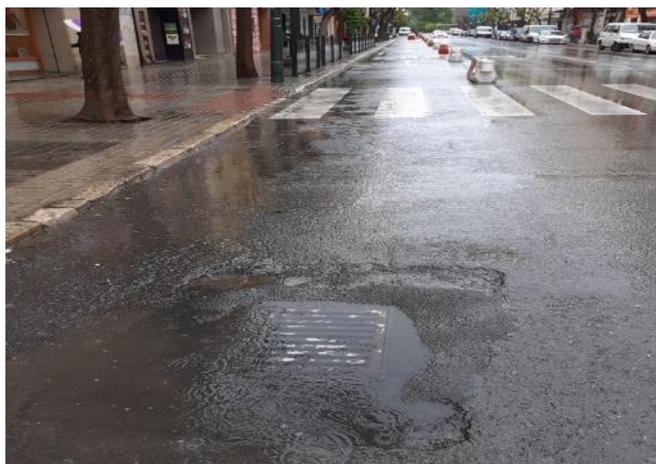
### 3.7.13.- Trabajos relacionados con el Covid-19

Se ha colaborado con el Ayto de Alcoy e la instalación de una serie de New Jersey para poder ensanchar las aceras de la Avda. Camilo Sesto

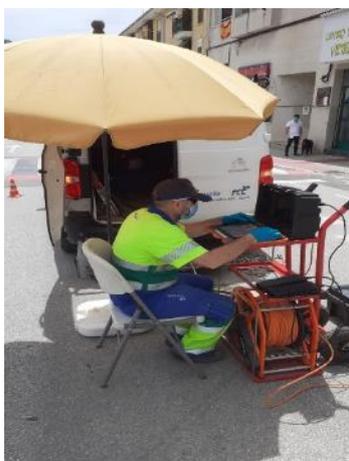
### 3.8.- TRABAJOS DE INSPECCIÓN CON CÁMARA

A lo largo de estos meses se han realizado diferentes inspecciones en la red de alcantarillado de Alcoy tanto planificadas como debido a incidencias habiéndose inspeccionado un total de **1.138 m de red de alcantarillado**.

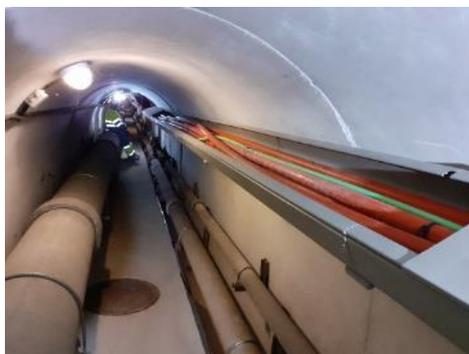
- C/ Perú: Falta de muchas tapas de cableado eléctrico
- C/ Isaac Peral: Restos de tuberías
- C/ Av. Alameda: Tapas de metal oxidadas y podridas y de hormigón con agujeros, mucho escombros,
- C/ Joan Valls: Restos de tuberías.
- C/ B Cotes Baixes: Sin alumbrado, canaletas de cableado sueltas, grietas y fisuras
- C/ M.J.R.Montes: Restos de tuberías, restos de metales y un carro, faltan canaletas de cableado, alumbrado fuera de servicio, faltan tapas alcantarillado, restos de maderas.
- Arsenal: tendido eléctrico sujetado con maderas, restos de tuberías PVC, focos sin tapa, restos de codos

Ejemplo de defecto en galería. Falta tapa cableado

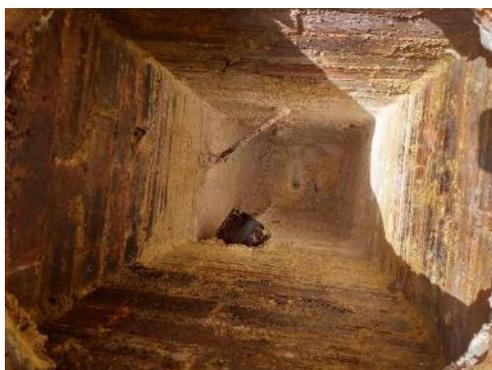
A lo largo de estos meses, al igual que el periodo anterior, se observa en algunos casos gran cantidad de raíces, marcos sueltos o a los que les falta material y desprendimientos pero en general están en bastante buen estado de conservación. Destacar en algunos casos haber encontrado gran cantidad de grasas y toallitas.

Pozo con gran cantidad de grasas

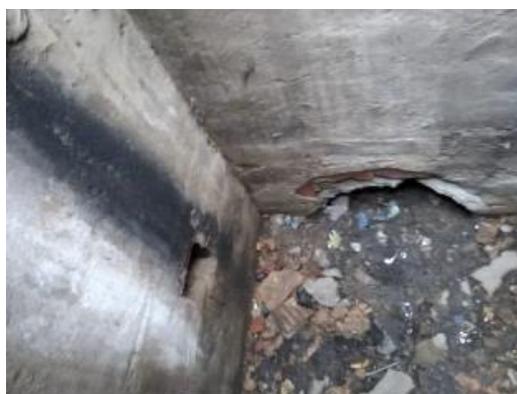
También siguen encontrando pozos en los que se han depositado materiales de construcción como hormigón que supuestamente han sido tirados al finalizar alguna obra. Estos materiales provocan que la red de alcantarillado entre en carga parcial y los lodos pueden llegar a obstruir por completo la tubería.

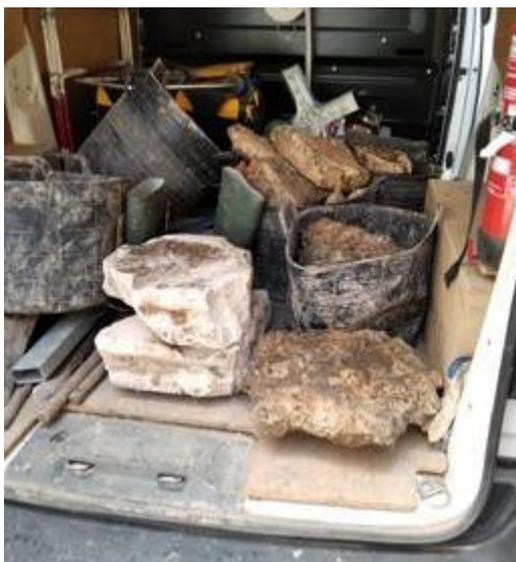
En este periodo, se han generado una totalidad de **200 Kg de residuos sólidos** que han sido depositados en su totalidad y de forma controlada en el Ecoparque Municipal, residuos en cantidad muy inferior a otros periodos, lo que nos da a entender que el esfuerzo realizado en otros periodos ha sido efectivo.

Detalle de descarga de gran cantidad de residuos
